2004年7月新潟豪雨における斜面崩壊の事例研究

Case study on slope failure caused by heavy rainfall in Niigata area in July 2004

指導教員 豊田 浩史
地盤工学研究室 加藤 千晴

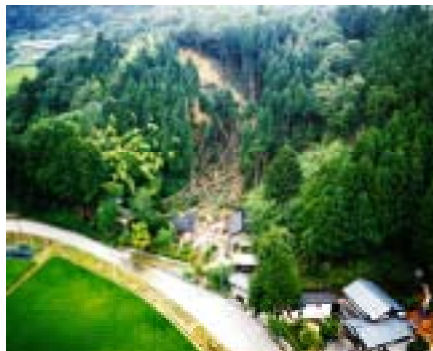
出雲崎町中山において、斜面崩壊が発生し、家屋1戸が全壊、1名が死亡した(図1, 図2)。崩壊上部の斜面方向と倒壊した家屋の方向は違っており、土砂崩壊がカーブしているのがわかる。図3に斜面崩壊(斜面上部)の写真を示す。崩壊は、長さ約60m、幅約35m、傾き約20度、滑落崖(図4)は深いところで約5mある。白っぽく見えるのが露出した泥岩層であり、不連続面となっているのがわかる。また、この泥岩層はかなり軟らかく、崩壊の約1週間後にはまだぬるぬるしているようなところもあった。そして泥岩には条線が残っており、条線方向が斜面の傾斜方向と一致していないことから、斜面上部の崩壊は斜面下部の崩

図1 中山の斜面崩壊(北陸地方整備局提供)

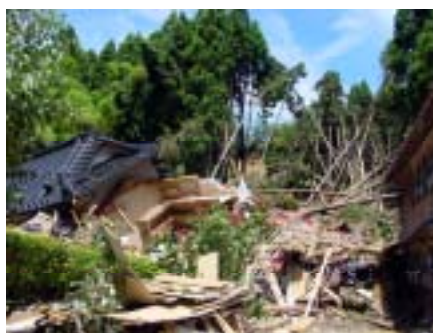
図2 中山の斜面崩壊による家屋崩壊

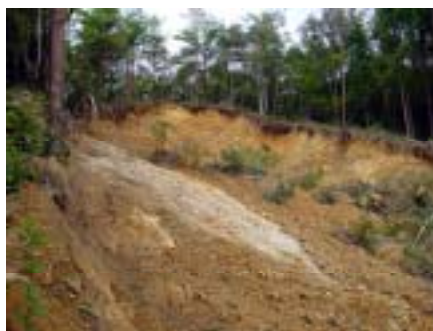
図3 中山の斜面崩壊(崩壊上部)

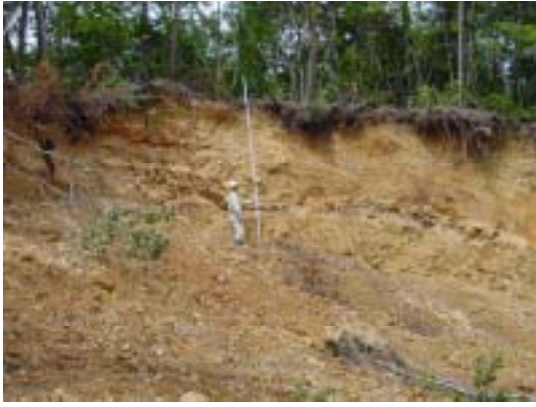
図4 中山の斜面崩壊の様子

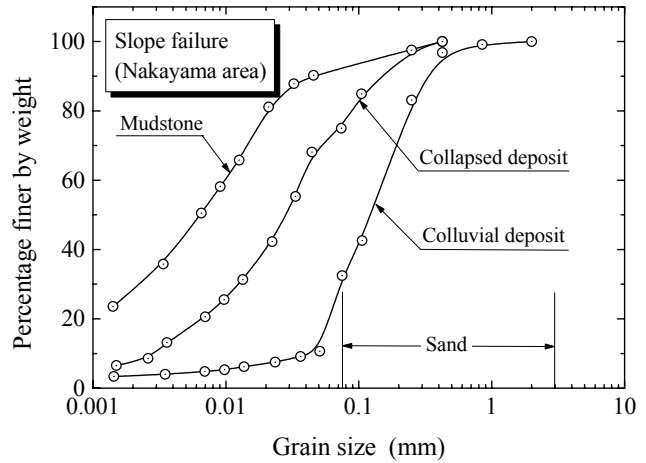
図6 試料の粒径加積曲線

表1から崩壊土砂は泥岩層に比べ、小さな塑性指数となっている。図6では、泥岩とその直上で採取した未崩壊表層土では、全く粒径が違うことから、透水係数の違いにより、泥岩上部に降雨の浸透水を蓄えてしまう可能性がある。土塊が重くなることにより上部層の滑動力を増加させ、さらに飽和度が上昇することにより、土の強度低下を招く原因となる。また、斜面上部から滞水層が被圧水として働き、間隙水圧の上昇、あるいは土の有効応力減少による強度低下を引き起こすなど、斜面の安定性を低下させる要因を数多く発生させるので、十分な注意が必要である。

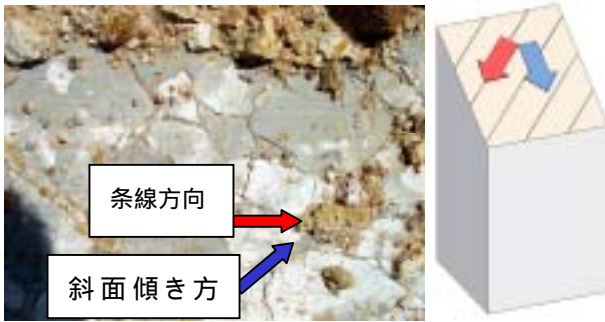
壊に依存した可能性がある。この条線と斜面(泥岩)の傾きをクリノメータにより計測したところ、条線が19~20°、泥岩が24~25°の傾き(走向傾斜)であった。数ヶ所で測定したが、この露出している泥岩上では、ほぼ同じ値だったので、平均した値で、斜面と条線方向の関係を描いたものを図5に示す。

図5 泥岩に残る条線（擦痕跡）

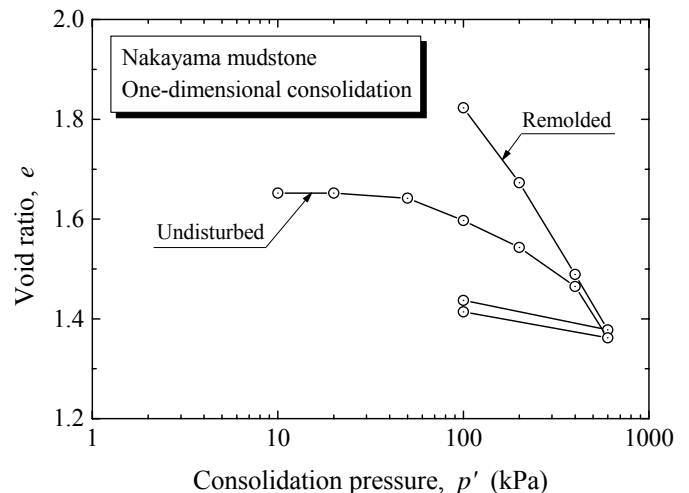
図7 試料の圧密曲線

図7に不攪乱試料の一次元圧密試験結果、および練返した同試料の試験結果を示してある。不攪乱試料は約400kPaで練返し試料の圧密曲線に一致してくる。つまり、先行圧密荷重としては、20m

以上の層厚となる（試料採取場所での土被り厚1m程度である）。長い年月における地層形成過程で大きな圧力を受けたことも十分あり得るが、その他の理由として、崩壊後、乾燥収縮履歴を受けたため、降伏応力が大きくなったとも考えられる（実際、表面には多数のクラックが発生していた）。

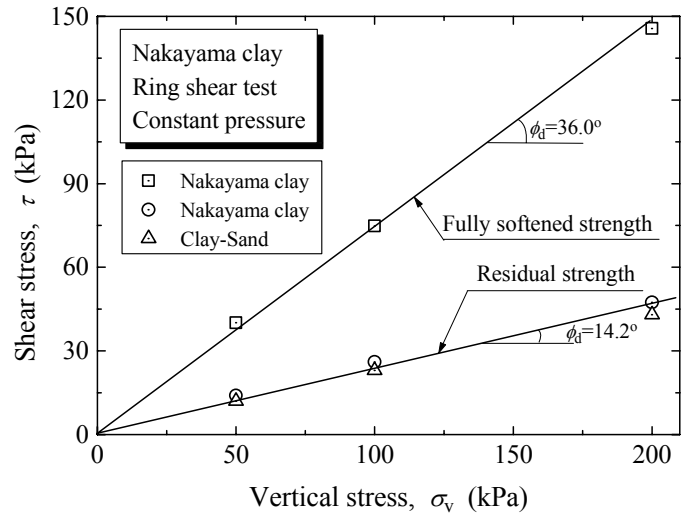
図9に練返した泥岩のリングせん断試験より求めた破壊線を示す。ここには、正規圧密練返し泥岩のピークと残留強度、また、練返し泥岩(粘土)と表層土(砂)の摩擦試験における残留強度も示してある。粘土と砂の摩擦試験では、まず、粘土を上載圧400kPaで圧密して(原位置の密度に相当)、リングせん断によりすべり面を形成した。すべり面上側の試料を取り除いた後、上拘束リング内に砂を水中堆積法で堆積させた。上載圧200kPaで初期せん断から残留状態までせん断した。その後、除荷して、100kPa、50kPaそれぞれの状態で残留強度(摩擦)を測定した。

図9 試料の破壊線

この摩擦試験における残留強度も泥岩の残留強度とほぼ同じでかなり小さくなっており、変形が進行すると著しい強度低下を生じることがわかる。

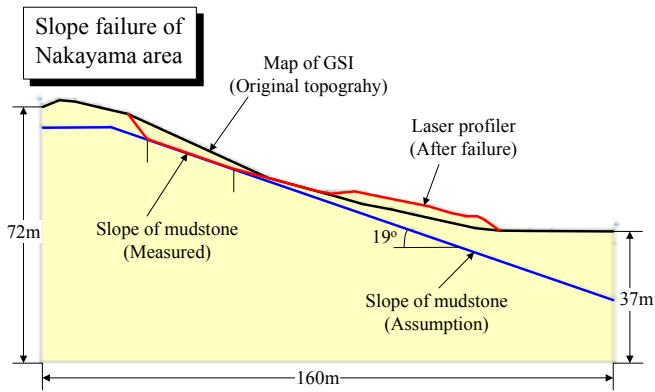
図10に二次元解析を行った中山の斜面の断面図を示す。崩壊前の地表面は、国土地理院発行の2万5千分の1地形図の等高線より読みとった。赤線は崩壊後に測定されたレーザープロファイラ(図11)より得られた値である。青線は泥岩層を表しているが、この傾きは、崩壊斜面上部に露出していた泥岩層の傾きを測定したものである。この傾きが斜面下部まで続いていると仮定した。

図 10 中山の斜面の断面図

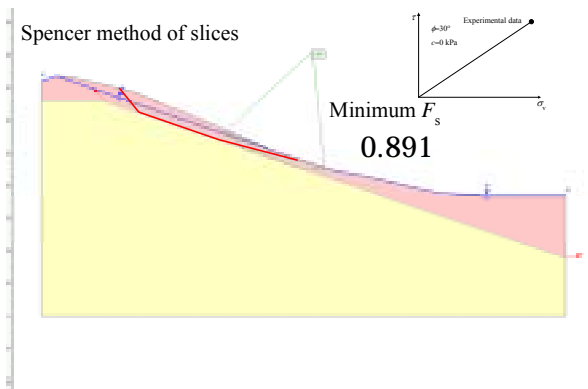
図 12 中山の斜面の断面図
($c=0\text{kPa}$, $\phi=30^\circ$)

図 12 に $c=0\text{kPa}$, $\phi=30^\circ$ と仮定した解析結果を示す．図には最低の安全率を出したすべり形状のみ示してある．安全率は 1 を下回っており，崩壊することになる．崩壊箇所は斜面中程となっている．つまり，解析からは斜面中程で崩壊し，斜面上部の方に崩壊が進行していったことが考えられる．

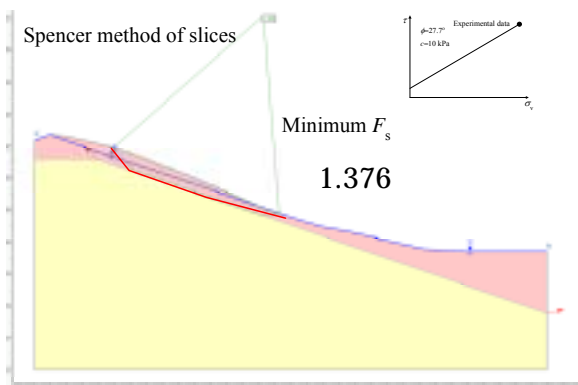
図 13 中山の斜面の断面図
($c=10\text{kPa}$, $\phi=27.7^\circ$)

図 13 に $c=10\text{kPa}$, $\phi=27.7^\circ$ と仮定した解析結果を示す．この場合には，崩壊箇所は斜面上部の滑落崖と一致した場所から大きくずべているのがわかる．ただし安全率は 1 を上回っており，崩壊する可能性は小さい．
