## 5. 堤防の決壊メカニズムに関する考察

## 5.3 五十嵐川の破堤

## 5.4 刈谷田川の破堤

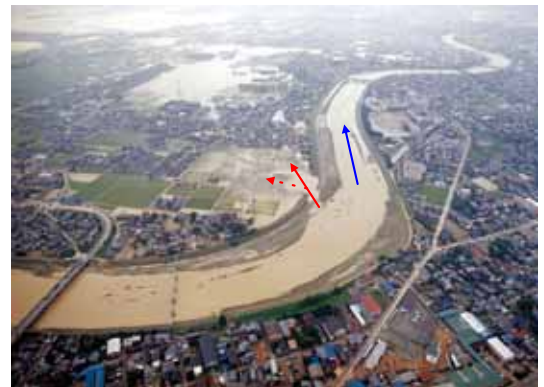
口絵 5-3 三條市諏訪における五十嵐川の破堤（提供：国土交通省北陸地方整備局）

三条市諏訪（曲淵）で五十嵐川の左岸が破堤し，三条市が浸水した（口絵 5-3）．三条市においては，9 名が死亡，床上浸水の家屋は 6,000 戸におよんだ．川の流れを青矢印で，破堤による水の流れを赤矢印で示してある．田んぼに残っている流出土砂跡より，まず堤防直角方向（点線赤矢印）に水が流れ出し，その後破堤が下流に拡大するにつれ，直線赤矢印方向に変わったと思われる．全壊の家屋が 1 戸と少ないのは，破堤地点には田畑が広がっており，水の直撃をまぬがれたからであろう．川が湾曲しており，水の流れを考えると水衝部となる外岸に遠心力が作用し水位も上がるはずであるが，内岸が破堤している．口絵 5-4 に破堤点の写真を示すが，大きくえぐられた跡が残っている．洗掘されたと考えられるが，上流側に関しては，裏のり面付近だけでなく，表のり面の方まで洗掘されているのがわかる．

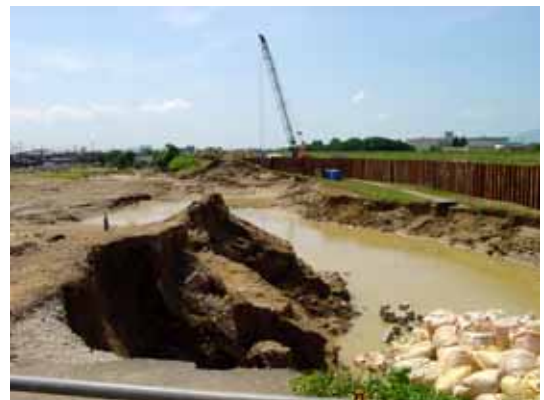
口絵 5-4 破堤点に残る大きくえぐられた跡

五十嵐川の破堤のメカニズムを検討した。現地調査の結果、表のり面の浸食により破堤が起こった可能性は低いと考えられる。基礎地盤のパイピングは発生したようであるが、破堤を引き起こすほど重要なパイピングがあったかについては、そのような目撃証言もなく、堤体や基礎地盤も流されてしまっているため不明確である。一様均質地盤を仮定した解析の結果、浸透による破壊は起こさないことが明らかになった。以上のことを総合的に考えれば、越流が破堤の引き金となった可能性が最も高い。越流に関しては、兩岸とも、幅広い範囲で起こっていたという証言があるが、この地点が破堤した理由として、植生の影響や越流深が最もあったことが考えられる。

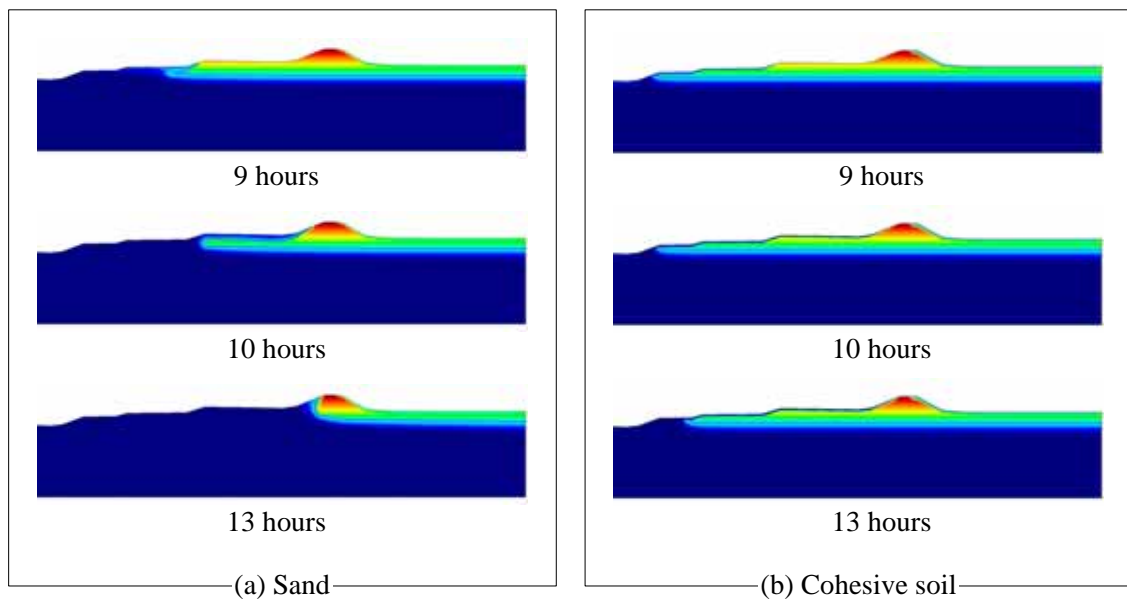
口絵 5-6 五十嵐川堤防浸透解析結果（破堤時刻まで）

口絵5-5に五十嵐川堤防の浸透解析初期状態を示す。水位面を青線で、赤い方が負の水圧(サクション)の大きいことを示している。口絵5-6に13時間後までの解析結果を示す。解析の13時間後というのが二度目のピーク水量時であり、破堤もほぼこの時間で起こっている。雨量自体は、地表面からごく浅いところのみ影響しており、全体的にはそれほど大きく影響していないことがわかる。河川水位上昇において、粘性土では地表面しか水が浸透していない。砂であっても、破堤時刻には全く裏のり尻まで湿潤面は到達していない。つまり、浸透により破堤が起こったとは考えにくい。

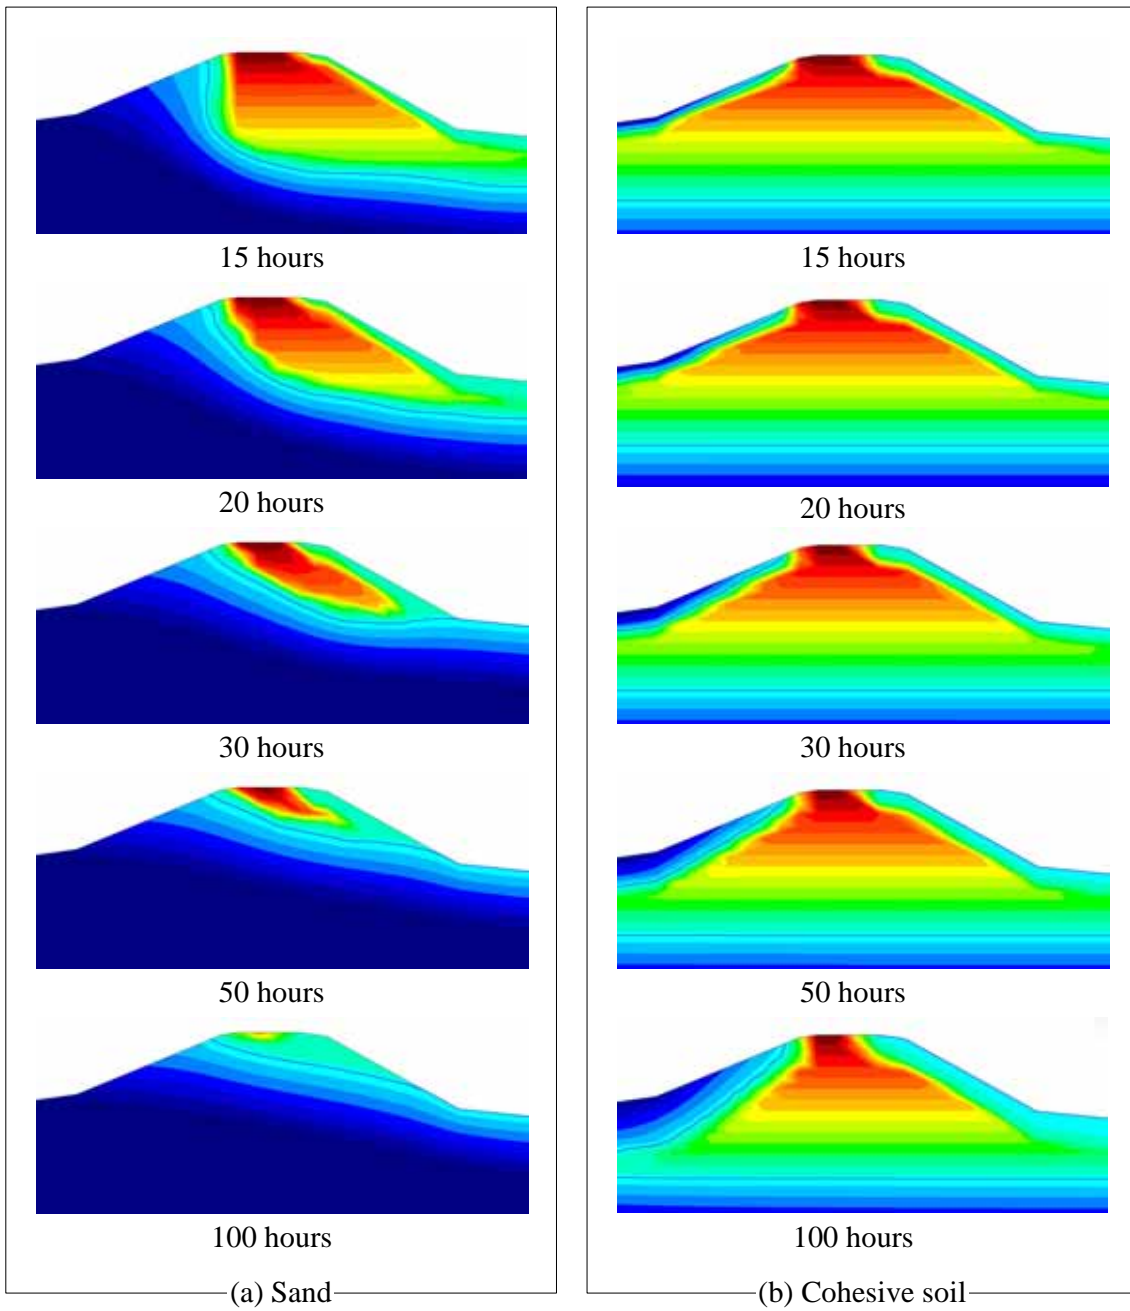
口繪 5-7 五十嵐川堤防浸透解析結果（破堤時刻以降）

この河川水位(ほぼ満水)の状態を保持して解析を継続した結果を口絵5-7に示す。堤体のみ抜き出して結果を示してある。30時間後に、砂の場合にようやく湿潤面が裏のり尻に達している。50時間後には、裏のり尻に動水勾配が発生しており、危険な状態になっている。粘性土の場合には、湿潤面の進展は遅く、堤体裏のりの水圧の上昇は起こっていない。ただし、降雨浸透により裏法がかなり水を含んだ状態になっている。粘性土の場合は含水状態の変化で、強度が著しく低下する場合があるので、注意が必要である。いずれにせよ、一日以上満水位の状態が続かない限り、浸透で問題になることはない。注意すべきは、一様均質な土質を仮定していることである。実際には、堤体から水が噴き出していたという証言もあり、モグラの穴等により、水みちができてしまっていることも考えられる。また、昔の旧堤防を嵩上げした場合は、新堤防との境目が不連続面となり、水が通りやすくなり、悪影響をおよぼすことも考えられる。このような弱面から少しずつ破壊が進行していくことも考えられる。ただしこのような不均質、不連続面を調査で見つけ、その影響を解析で定量的に考慮することは難しい。

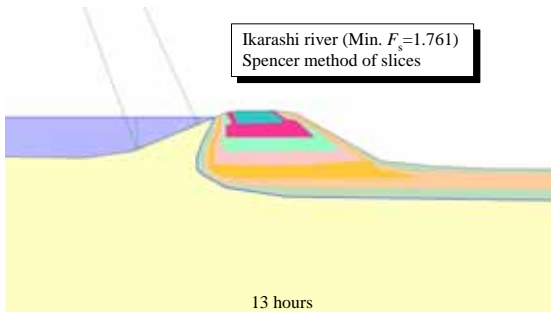
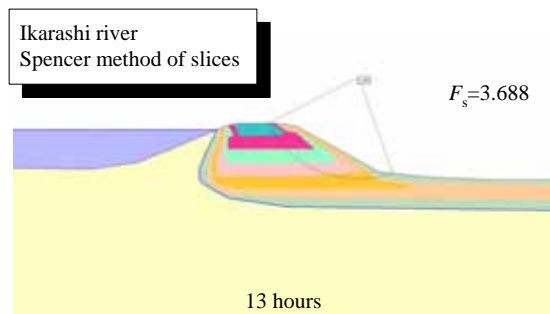
口絵 5-9 五十嵐堤体の表のり面の安定解析

安定解析には、スライス法による円弧すべりを用い、解法はスペンサー法を用いる。計算により、最も小さい安全率とそのときの円弧すべり形状を取り出す。まず、13 時間後の表のり面の安定に関する解析結果を口絵 5-9 に示す。解析結果より、表のり面のごく薄い表層部分が最も危険ということであるが、安全率 $F_s$ は 1

を上回っており、崩壊の危険性は小さい。表のり面は、飽和度が高くなるものの、河川水位が崩壊を防ぐ力として働くため、安全率はそれほど小さくならない。そこで以降は、裏のり面の安定について考える。口絵 5-10 に示すように、破堤時刻である 13 時間後の安全率は大きく 1 を上回っており、安定であるといえる。20 時間後には、浸潤線が裏のり側に進展してくることにより、表のり側まで含んだ大きなすべり破壊となっているが、安全率はまだ大きく 1 を上回っている。浸潤線が裏のり尻に達した後は（50 時間後）、のり尻の表面で安全率が 1 を下回り、破壊が起こることになる。浸潤面がのり尻に達したときは、のり尻で容易に破壊が起こり、この破壊がのり面全体に渡る破壊を誘起すると考えられる。しかしながら、今回の破堤した時刻（13 時間後）には堤体は安定であり、浸透による破壊の可能性は小さい。

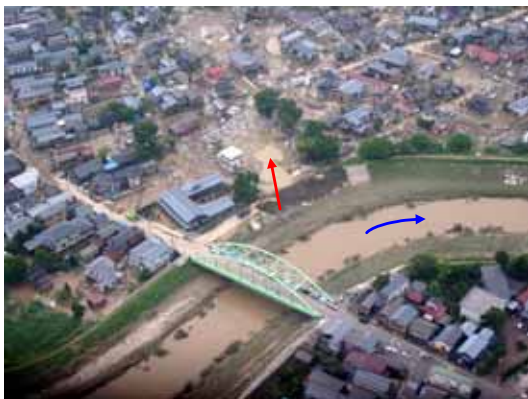
口絵 5-11 中之島における刈谷田川の破堤  
 (提供：国土交通省北陸地方整備局)

特に被害が甚大であったのが, 中之島町中之島における刈谷田川の左岸の破堤である(口絵 5-11)。川の流れを青矢印で, 破堤による水の流れを赤矢印で示してある。堤防近くにお寺や民家が迫っていたため, 全壊の家屋も多くなった。この破堤原因について定性的な考察を行う。

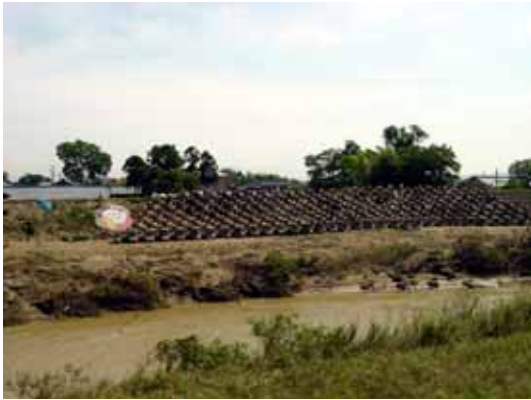
口絵 5-12 破堤箇所の表のり面

口絵 5-12 に破堤点を対岸から撮った写真を示す。下流側には風の絵の描かれた

化粧護岸が残っており, この辺りは高水護岸が施されていたようである。上流側は階段が残っており, のり面保護があるため, 川の流れがのり面を浸食する可能性は低いと考えられる。口絵 5-13 に破堤点より堤内地側を写した写真を示す。堤防裏のり尻にあったと思われる擁壁が流されてしまっている。また, 裏のり尻付近には池ができているが, これは破堤により洗掘されたものと思われる。水位が上昇すると, 堤防や地盤の弱いところにおいて, パイピングを起こす可能性があるが, 五十嵐川同様, 破堤に結びつくほど大規模なパイピングが発生したかどうかは, 断言できるほど情報がない。図 5-10 に刈谷田川堤体と基礎の粒度分布を示す。証言より, 破堤時刻は満水位になった直後(午後 1 時過ぎ)ということであるが, 堤体には細粒分も 50%ほど含まれているため, 満水位になって即座に浸透破壊を起こすとは考えにくい。ただし, 細粒分が多めであることより, 水を含むと軟らかくなる。破堤箇所は堤体の幅も短かったことより, 亀裂などが発生し, そこが弱面となり破堤に至った可能性もある。また, 越流も発生しており, 裏のり面が損傷を受けて破堤した可能性も高い。問題は, 越流し始めてからの破堤までの時間が短いということである。今後は, 越流してもすぐには破堤しない, ねばりのある堤防も考えていかなければならない。

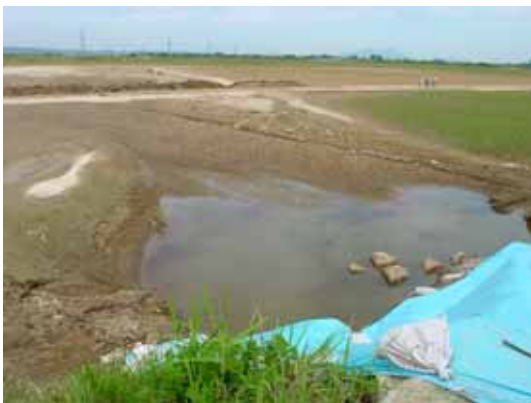
口絵 5-14 猿橋川破堤箇所の堤内地側

また長岡市富島町でも猿橋川が破堤し, 長期間水が引かずに, 農作物等に深刻な被害があった。表 5-2 にあるように, 猿橋川は五十嵐川や刈谷田川と比較すると規模の小さい川である。口絵 5-14 に破堤点より堤内地側を写した写真を示す。ここでもやはり堤防裏のり尻付近に池ができている。ここで農業を営んでいる住民の話によると, この堤防は大雨の度に欠壊して補修しているそうである。補修しても違った場所が欠壊するので, 堤防自体が弱い(施工時の締固め不足)と考えられる。実際, 口絵 5-15 に示すように, 堤体内にボーリング跡が多数見られた。堤体裏のり面に塩ビパイプを打ちこんで試料を採取したが(口

よりその乾燥密度を求めたところ,  $0.848\text{g/cm}^3$  ( $e = 2.026$ ) であり, 非常にゆるく堆積していることがわかる. 口絵 5-17 にあるように, 土を水に浸すと植物の根などが浮いてくることより, 間隙比を大きめに評価しているとはいえ, 異常な値である. 細粒分が多く適用範囲外であるが, JIS A 1224 の試験により最大, 最小間隙比を求め ( $e_{\max} = 2.012$ ,  $e_{\min} = 1.253$ ), 相対密度を計算するとほぼゼロとなることから非常にゆるい状態であることがわかる. これでは, 水位が上昇するといつ破堤してもおかしくない状態であり, この周辺の堤防全体にわたる調査を行い, 補強 (再度締固める) することが必要であろう.

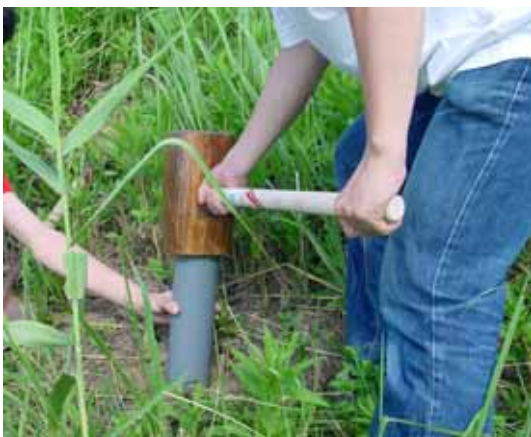
口絵 5-16 猿橋川堤体の試料採取

絵 5-16), 簡単に塩ビパイプを堤内に挿入でき, また取りだした試料は, 容易に塩ビパイプから抜け落ちてしまったことより, 堤体が非常に軟弱であることがわかる.
