新潟県中越沖地震被害

長岡技術科学大学

豊田浩史

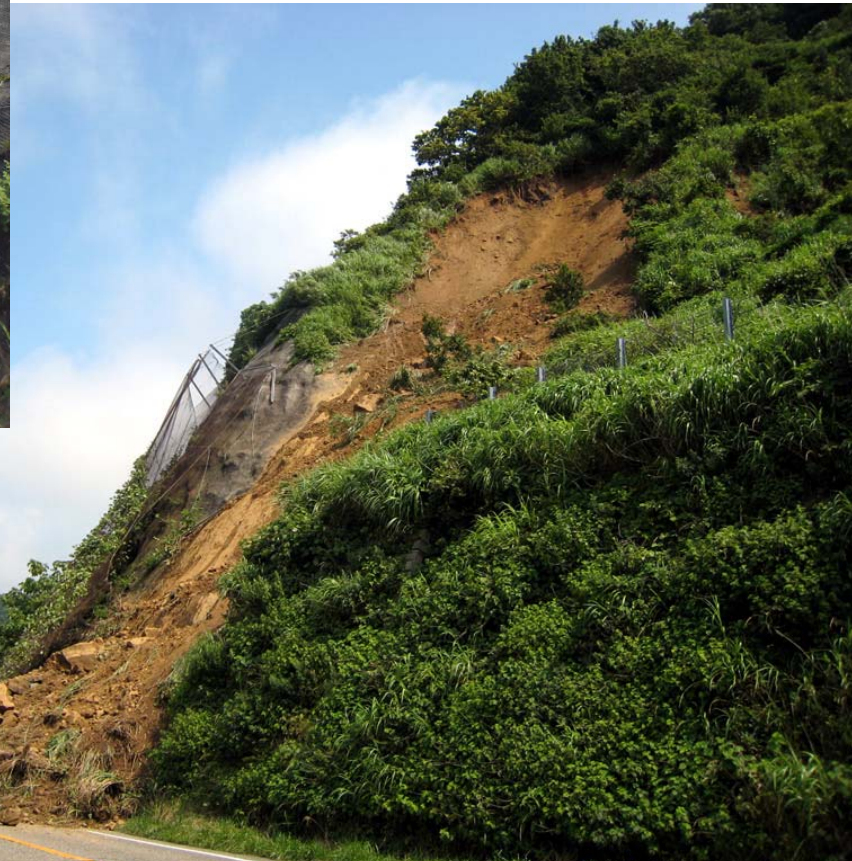
国道352号 柏崎市椎谷, 大崎

斜面上部が崩壊

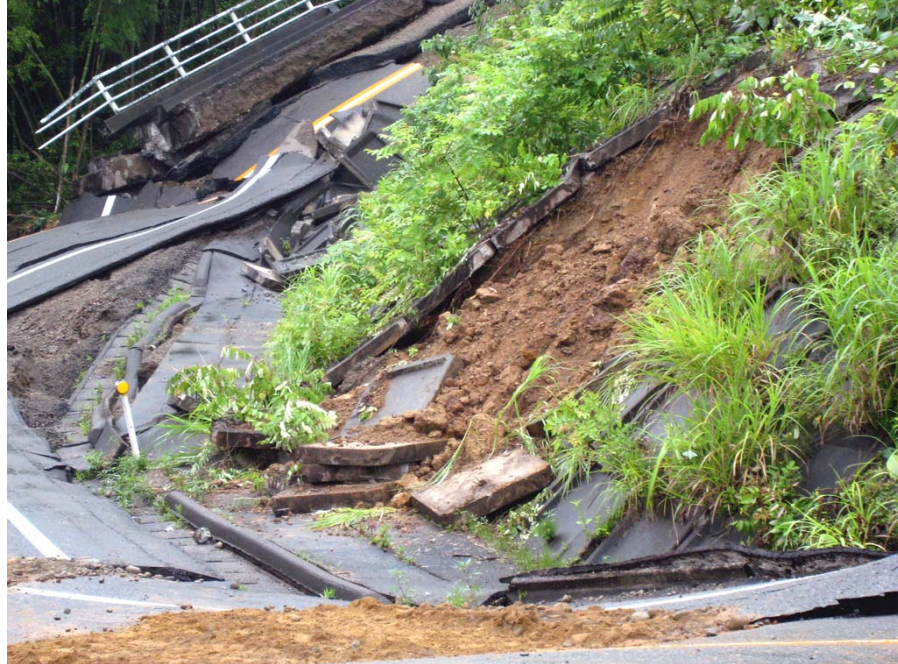
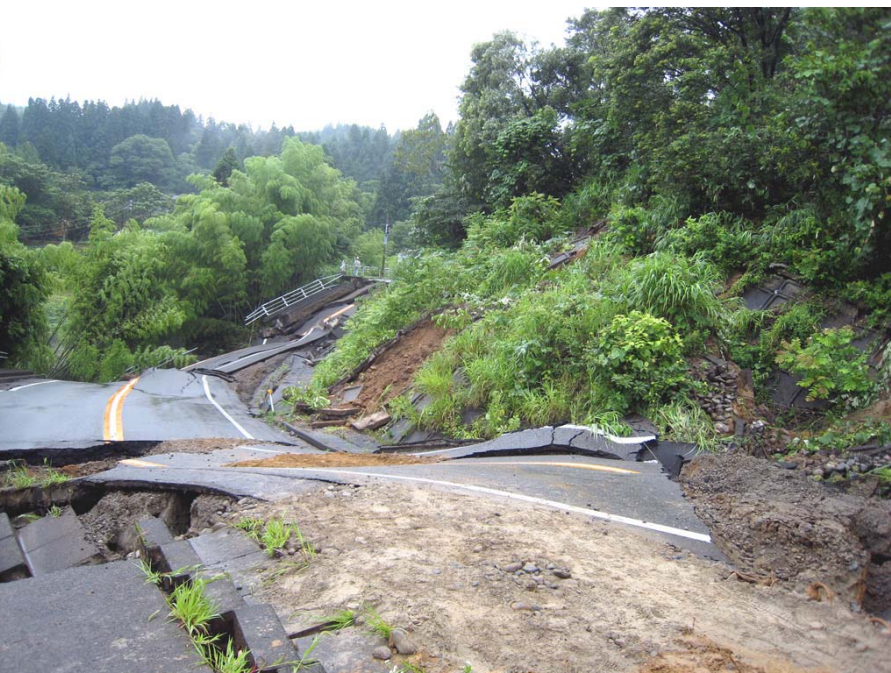
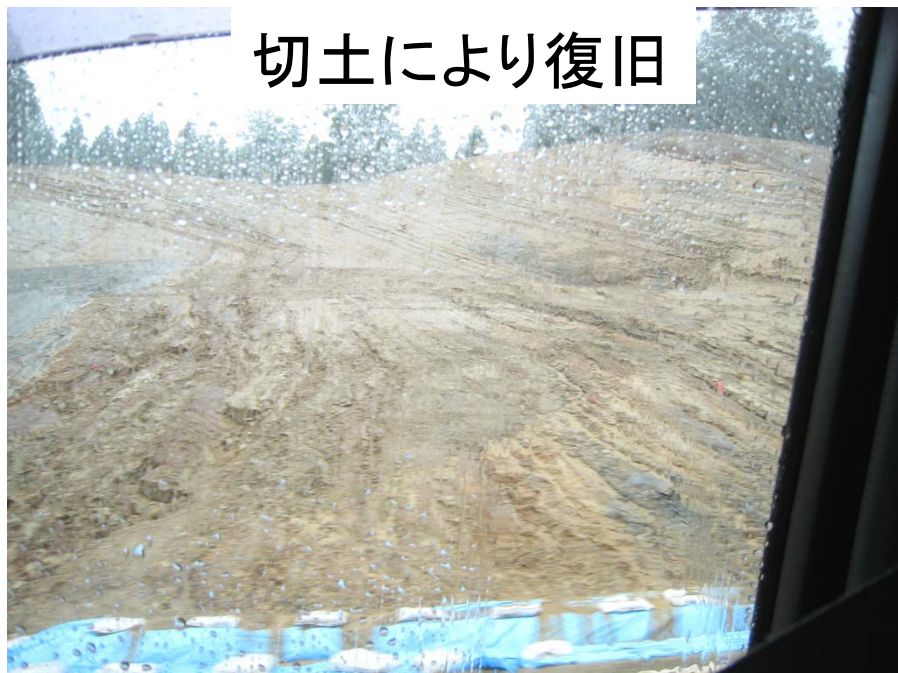
国道8号 長岡市大積

斜面崩壊

切土により復旧

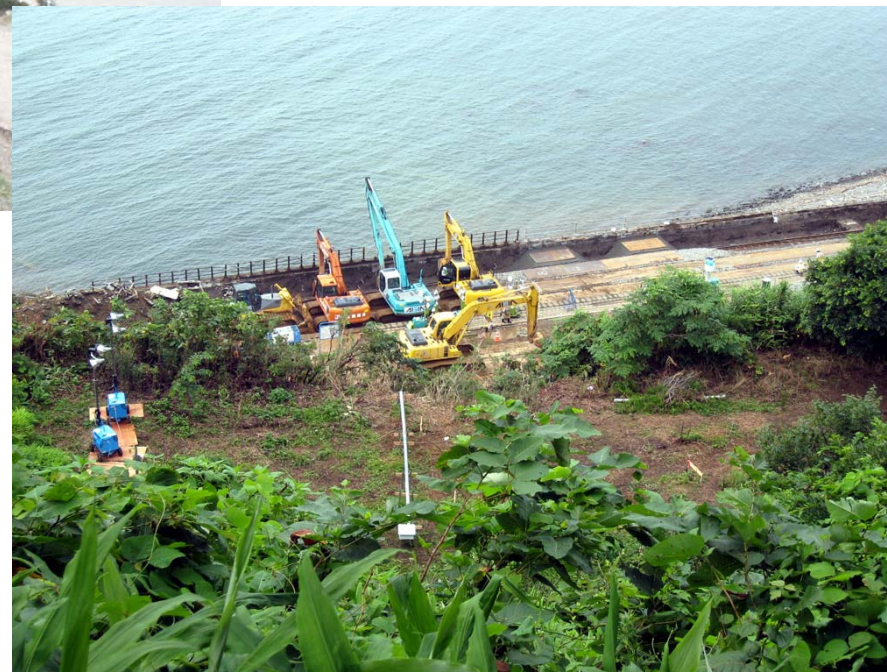
JR信越本線 青海川駅

斜面崩壊

伸縮計の設置

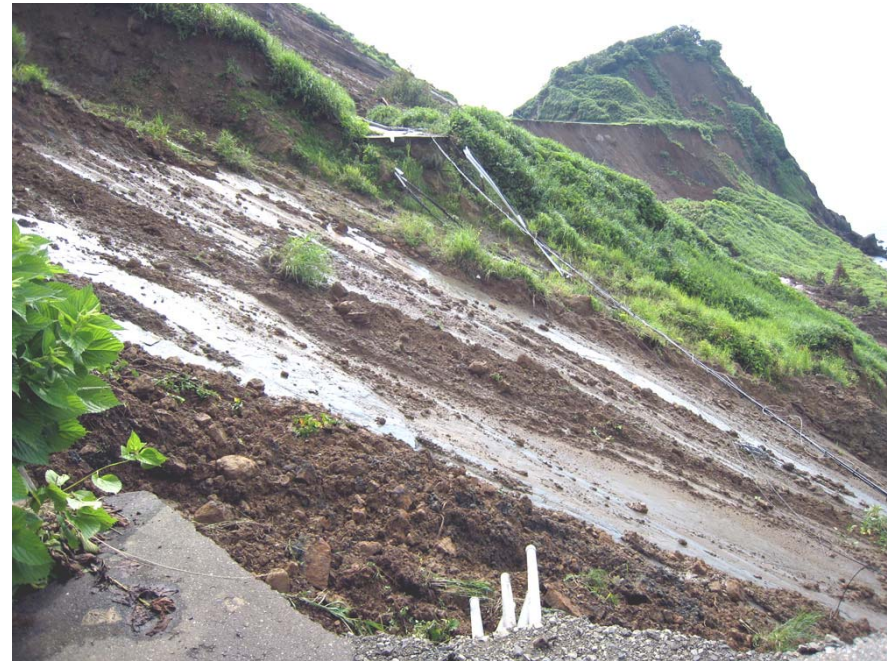
柏崎市米山町

滑らかな泥岩面

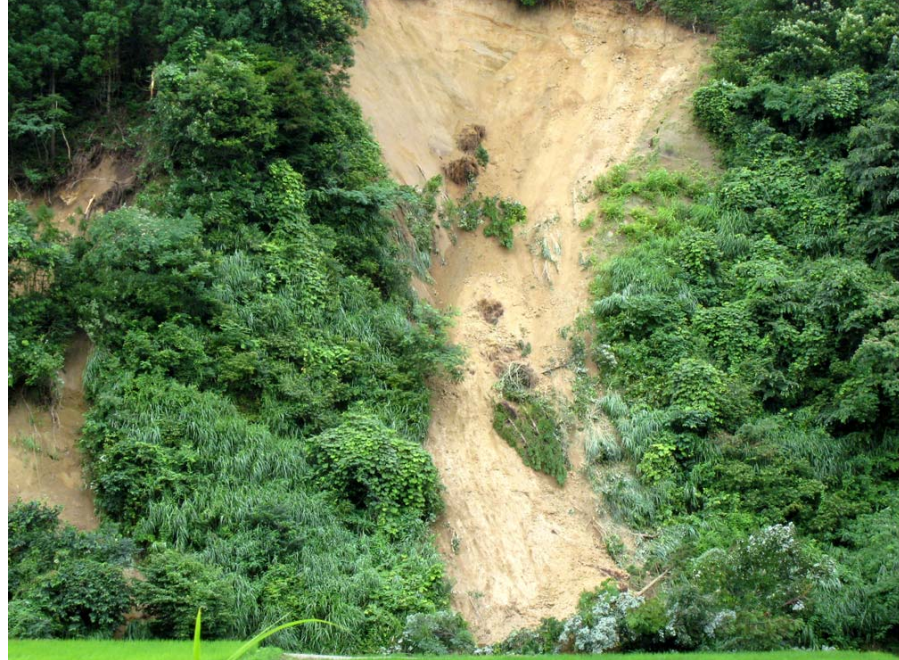
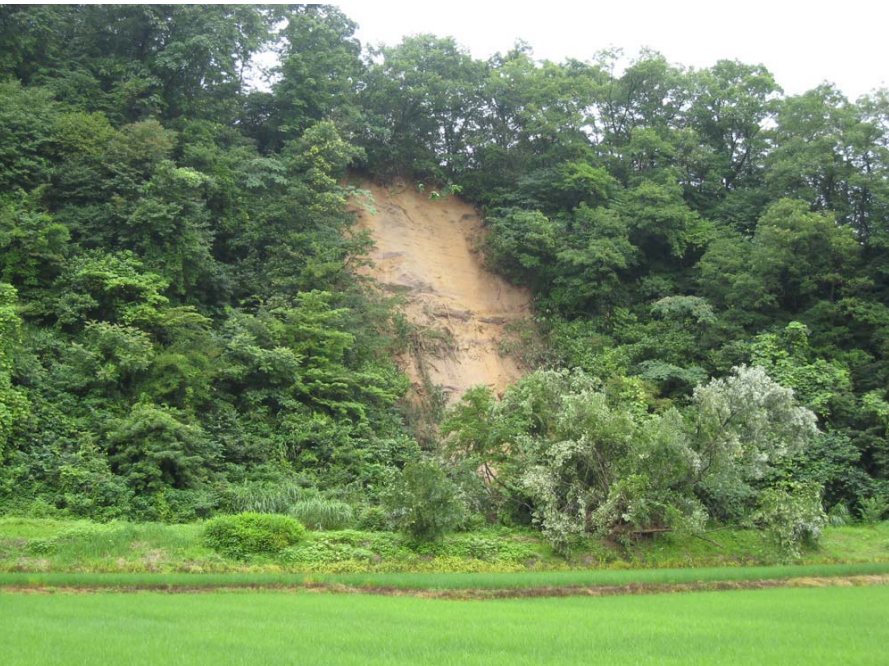
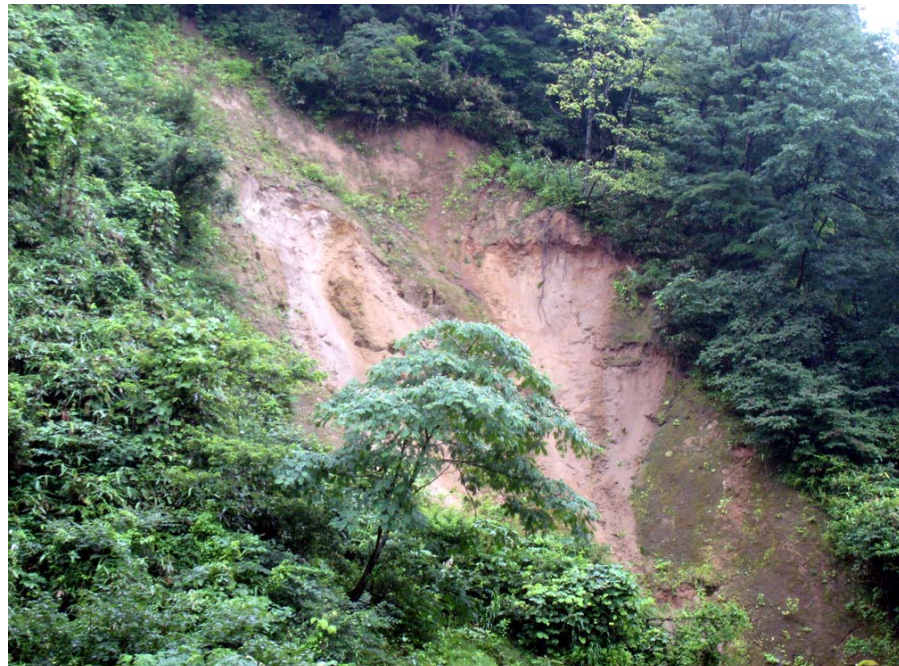
長岡市大積

表層崩壊

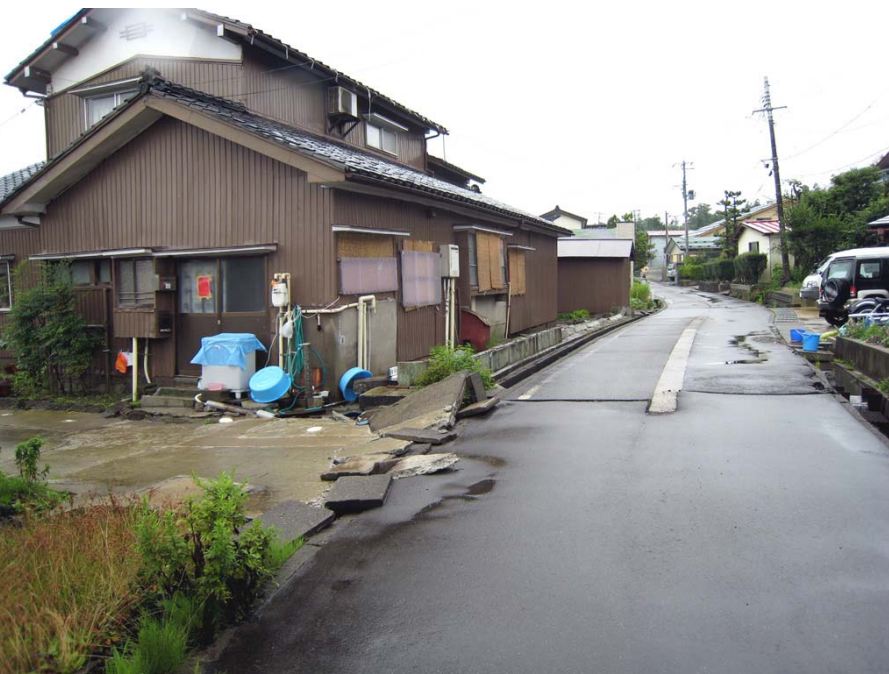
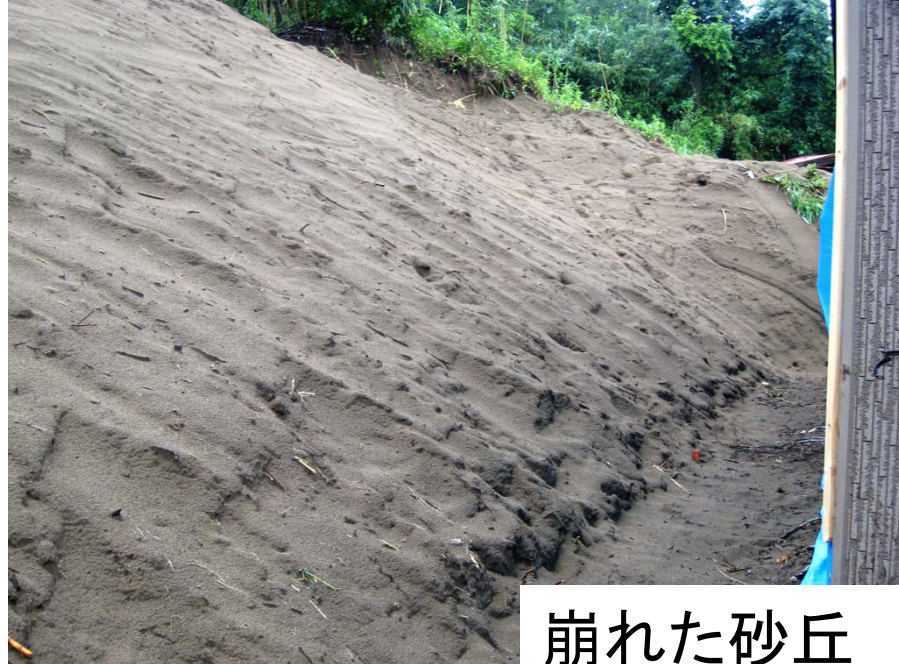
刈羽村刈羽

道路を挟んで砂丘側で被害大

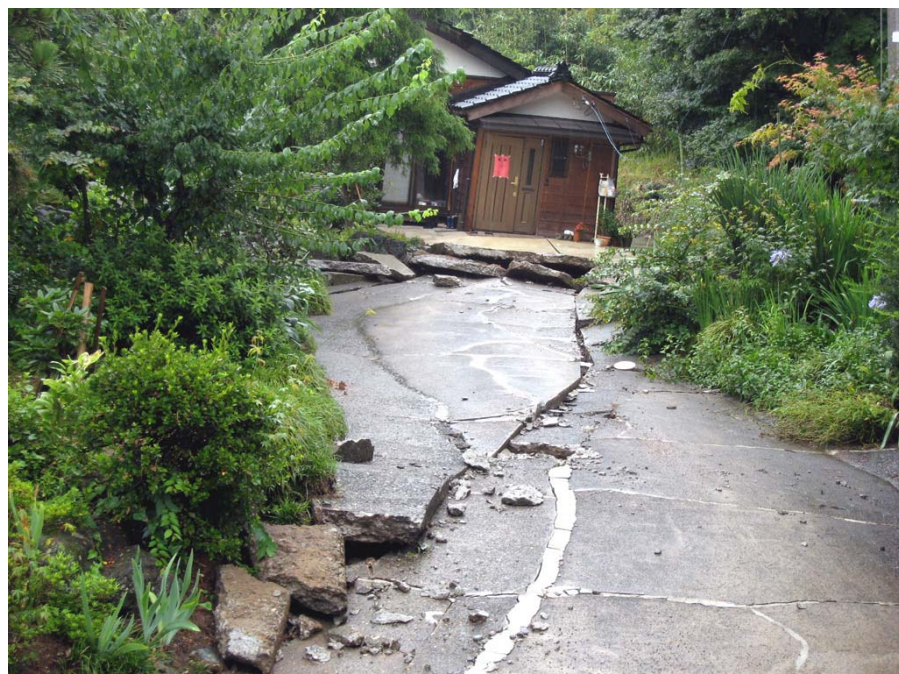
崩れた砂丘

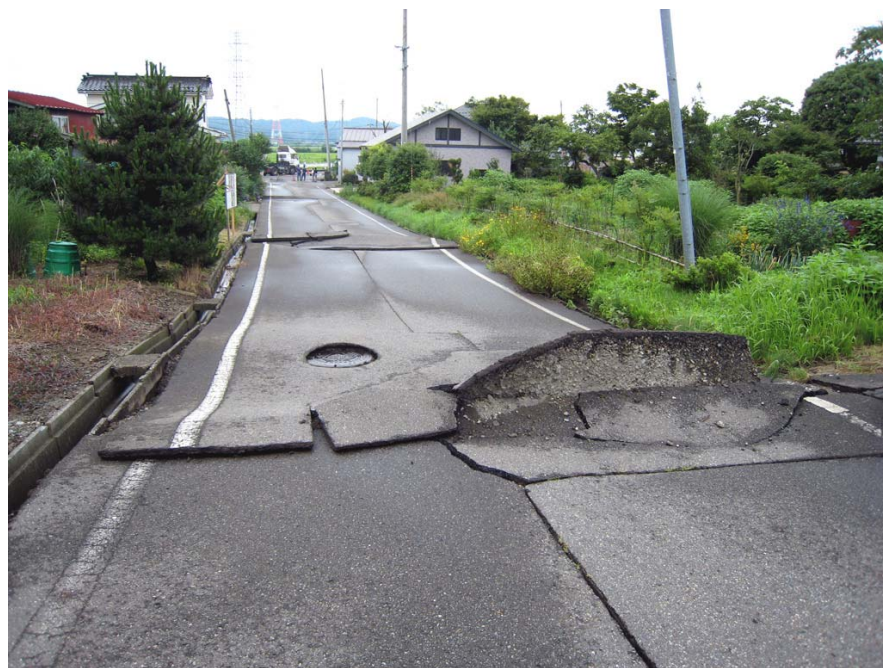
液状化 刈羽村下高町

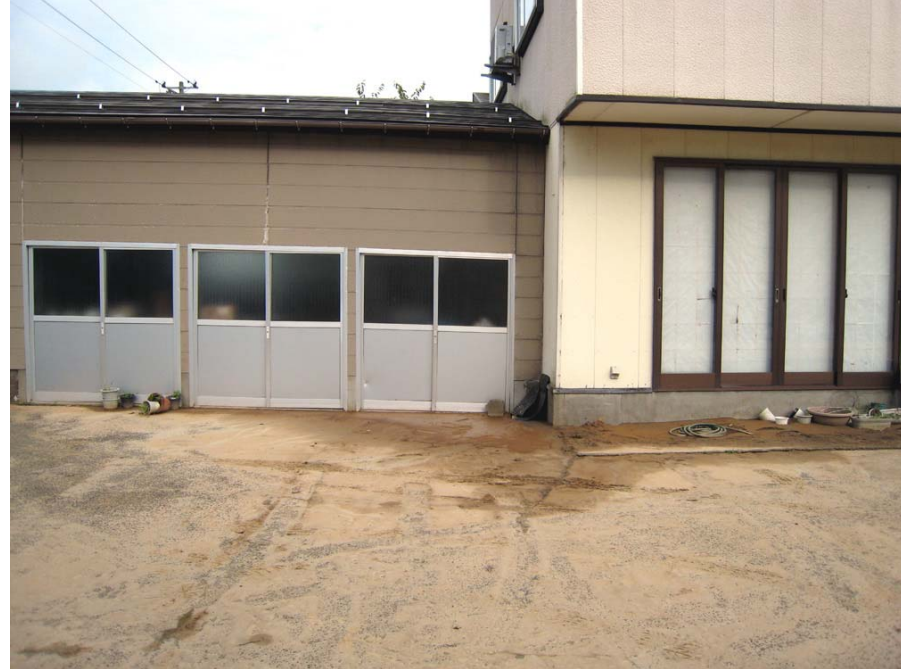
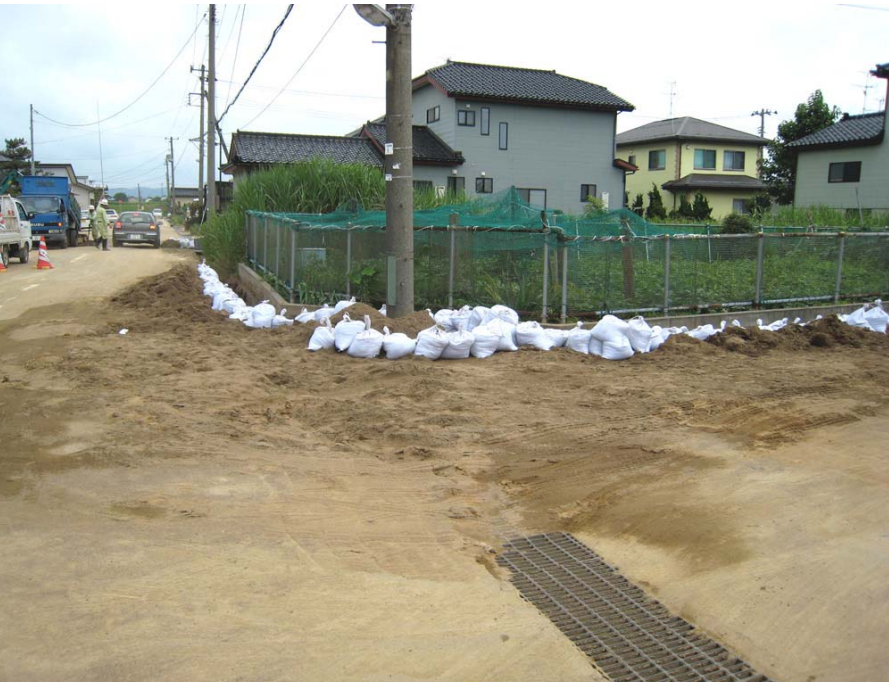
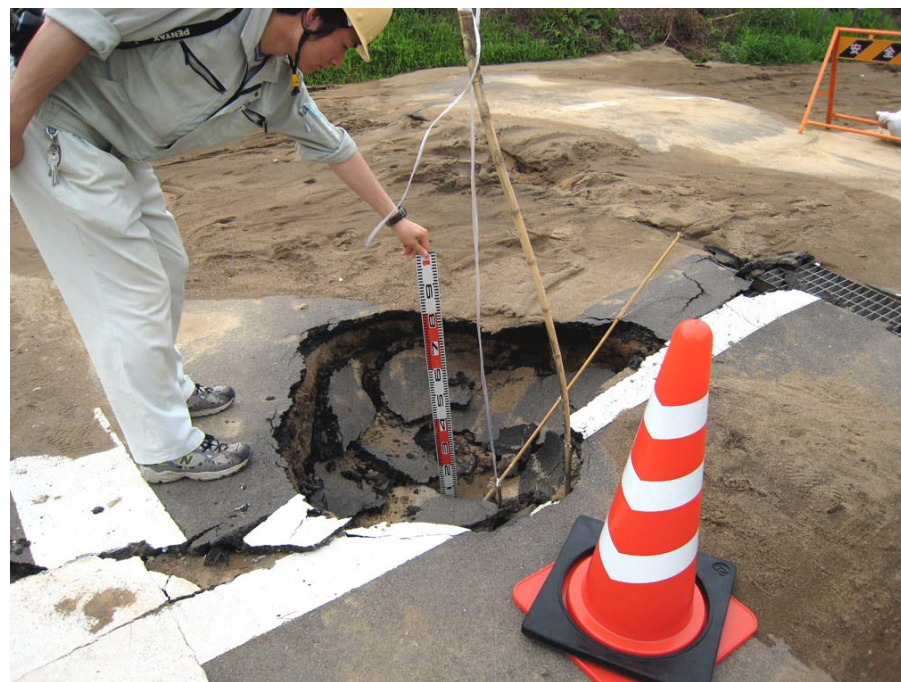
柏崎市松波2丁目

液状化

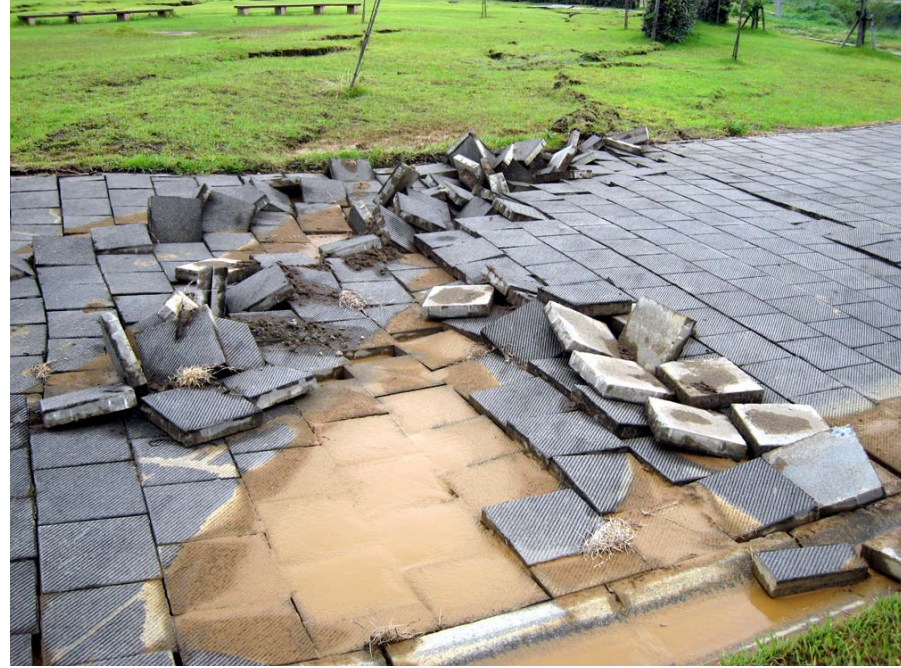
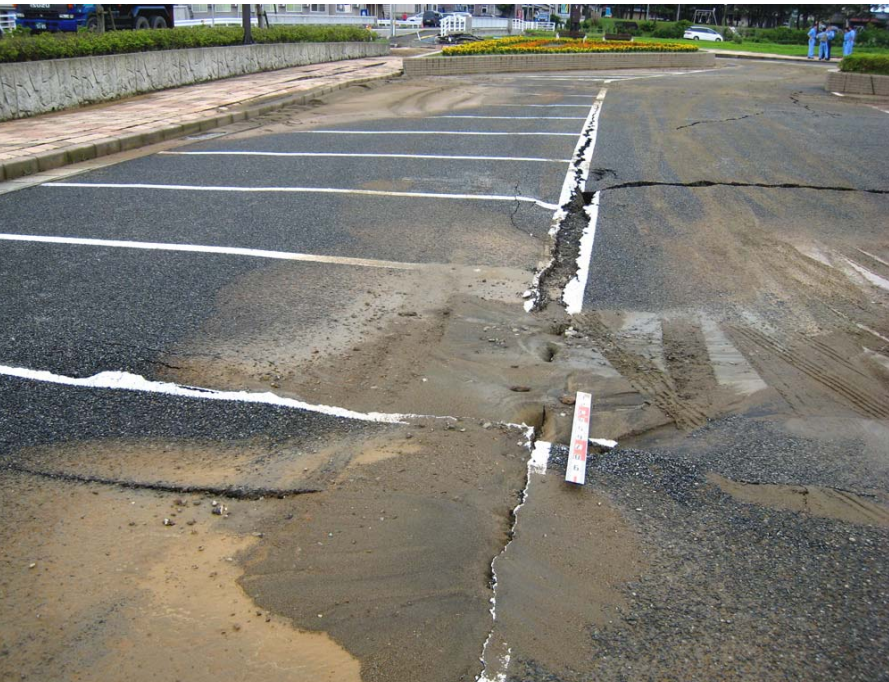
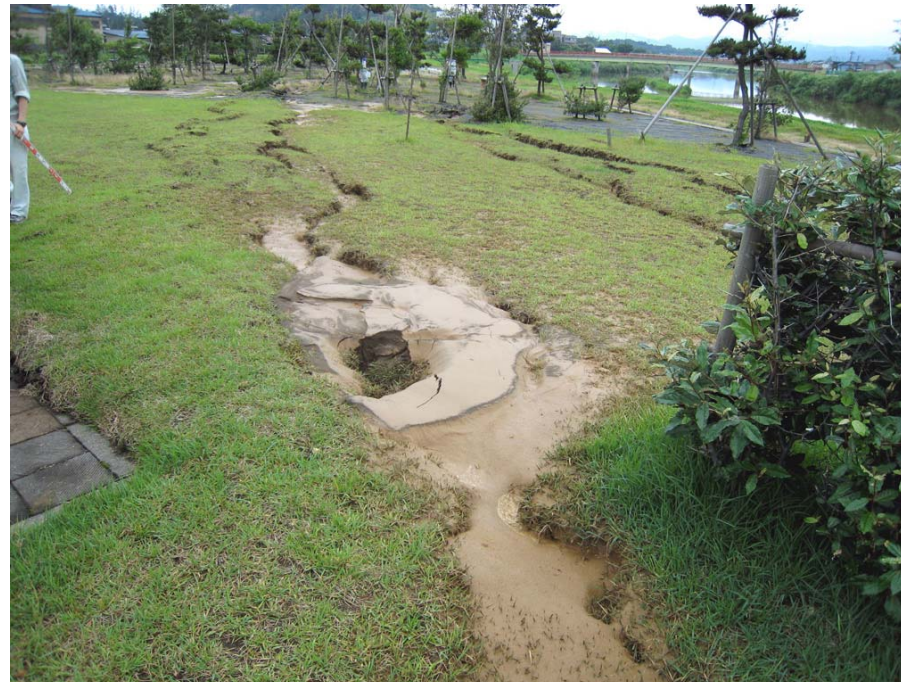
鯖石川改修記念公園

液状化

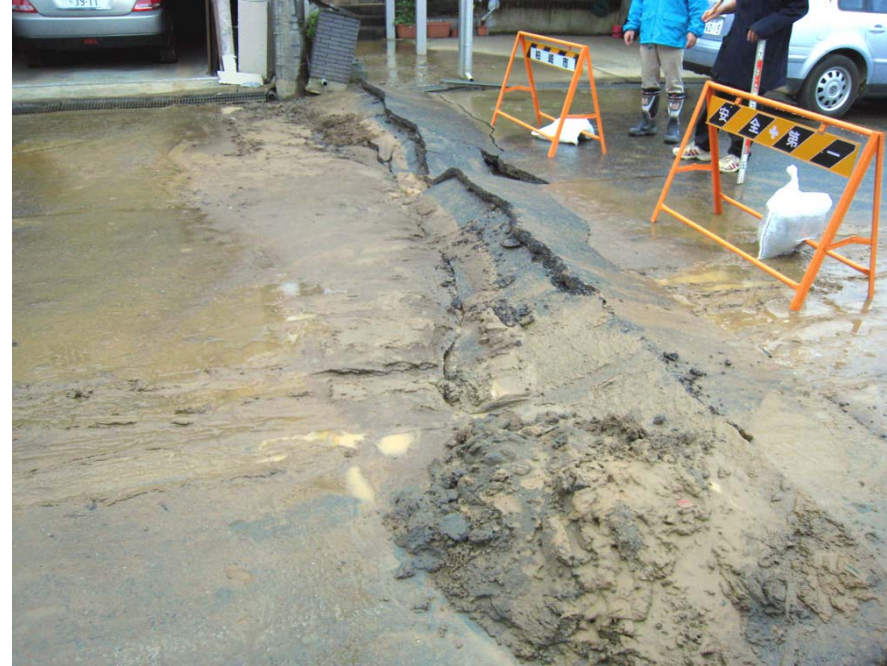
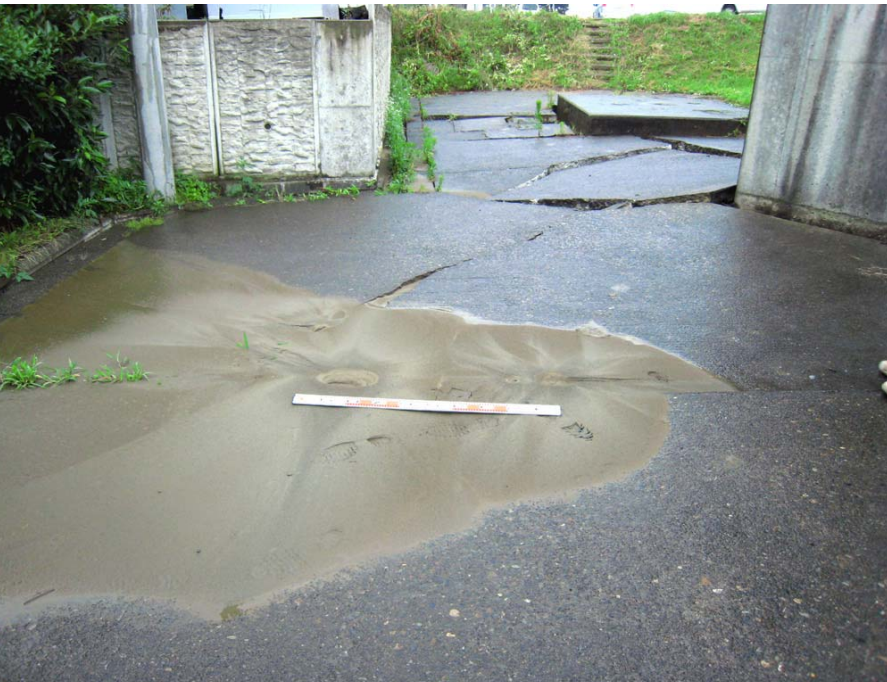
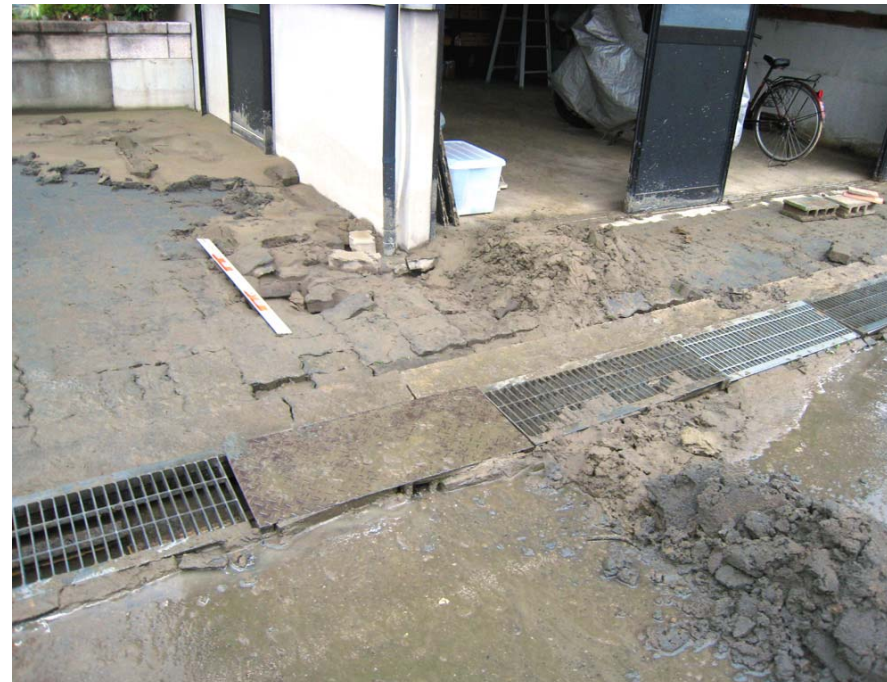
柏崎市橋場町

液状化

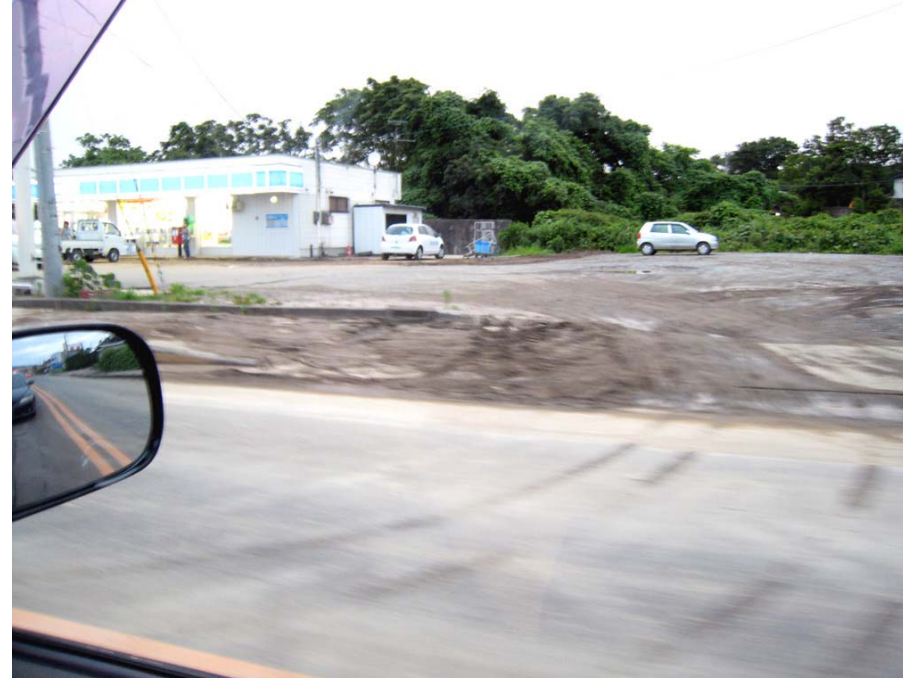
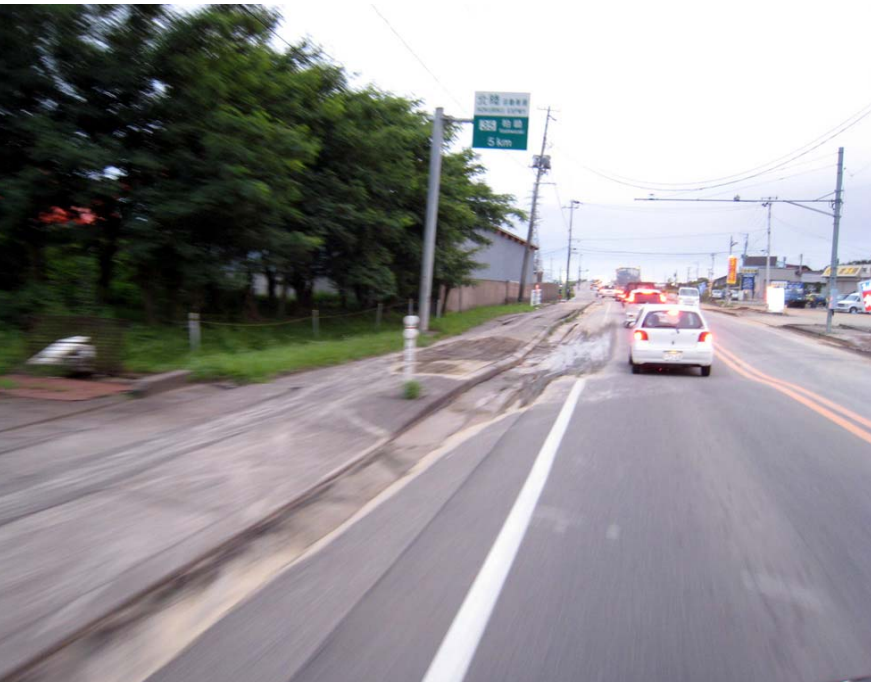
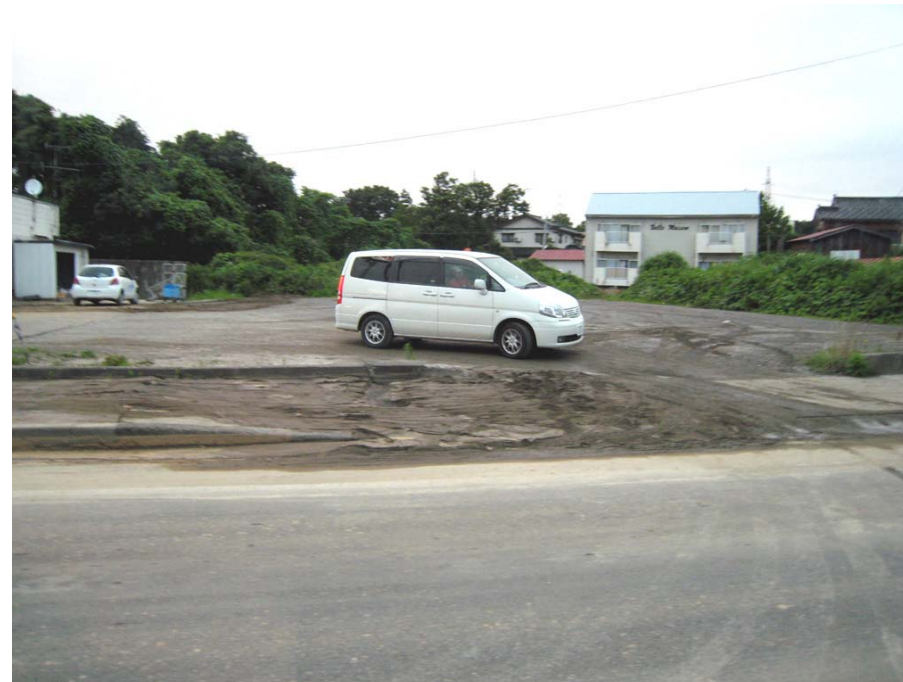
国道8号(柏崎市上原)

液状化

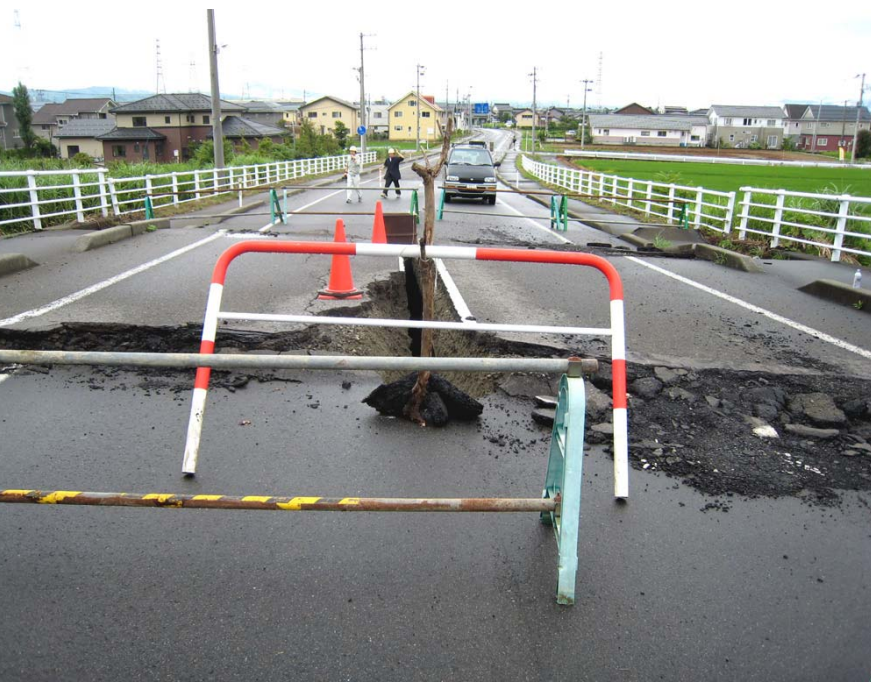
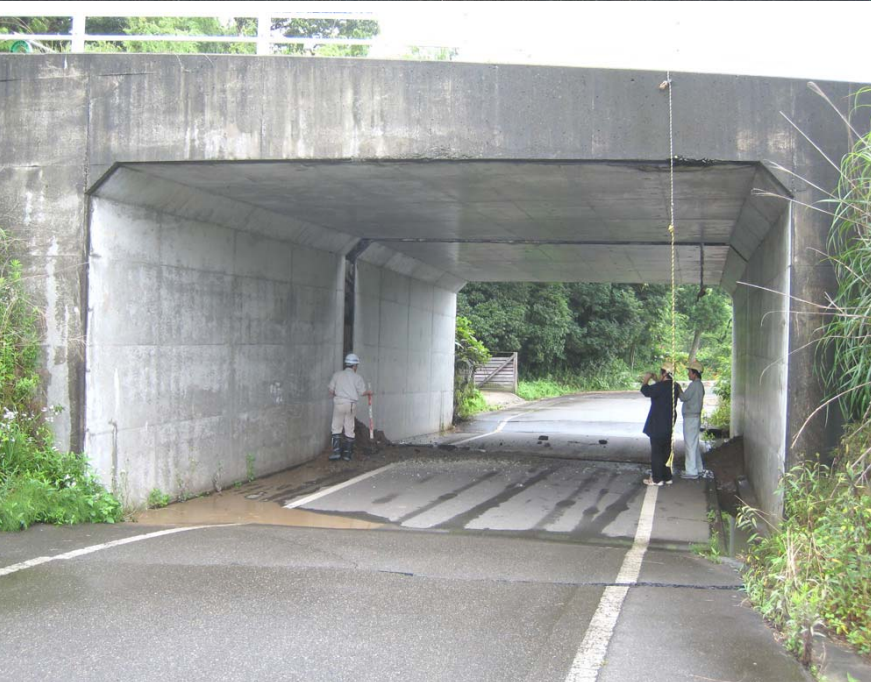
県道215号 柏崎市土合

ボックスカルバート

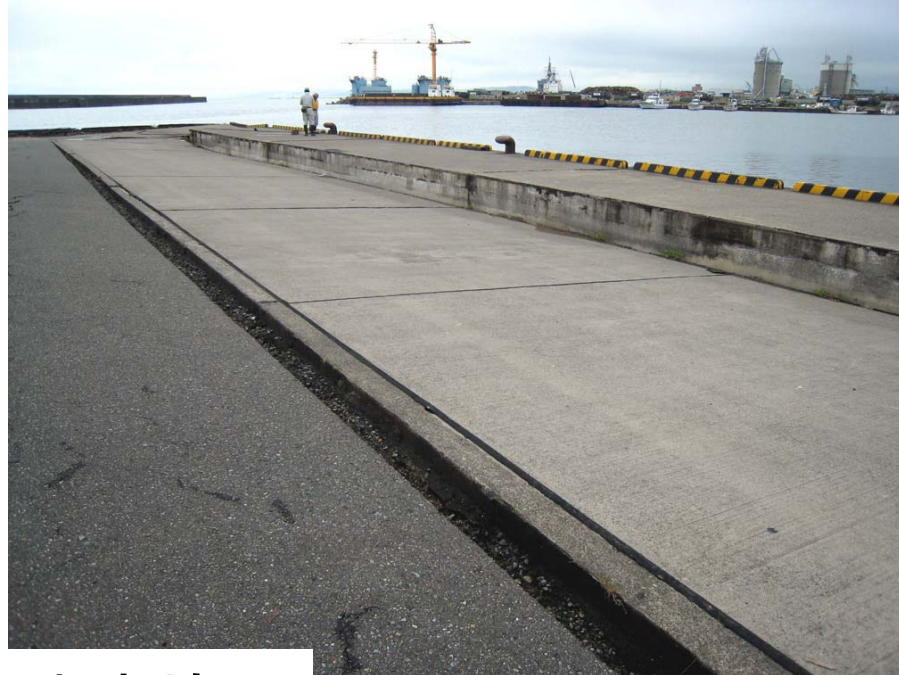
西埠頭

嗜砂跡

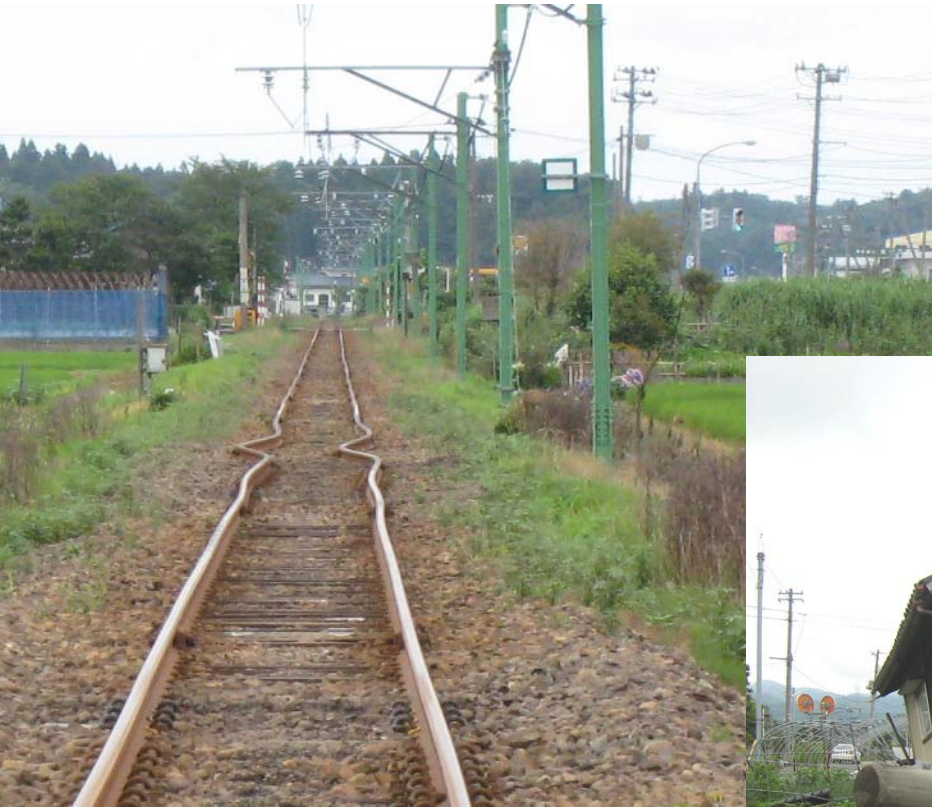
JR越後線(滝谷交差点付近)

線路の曲がり

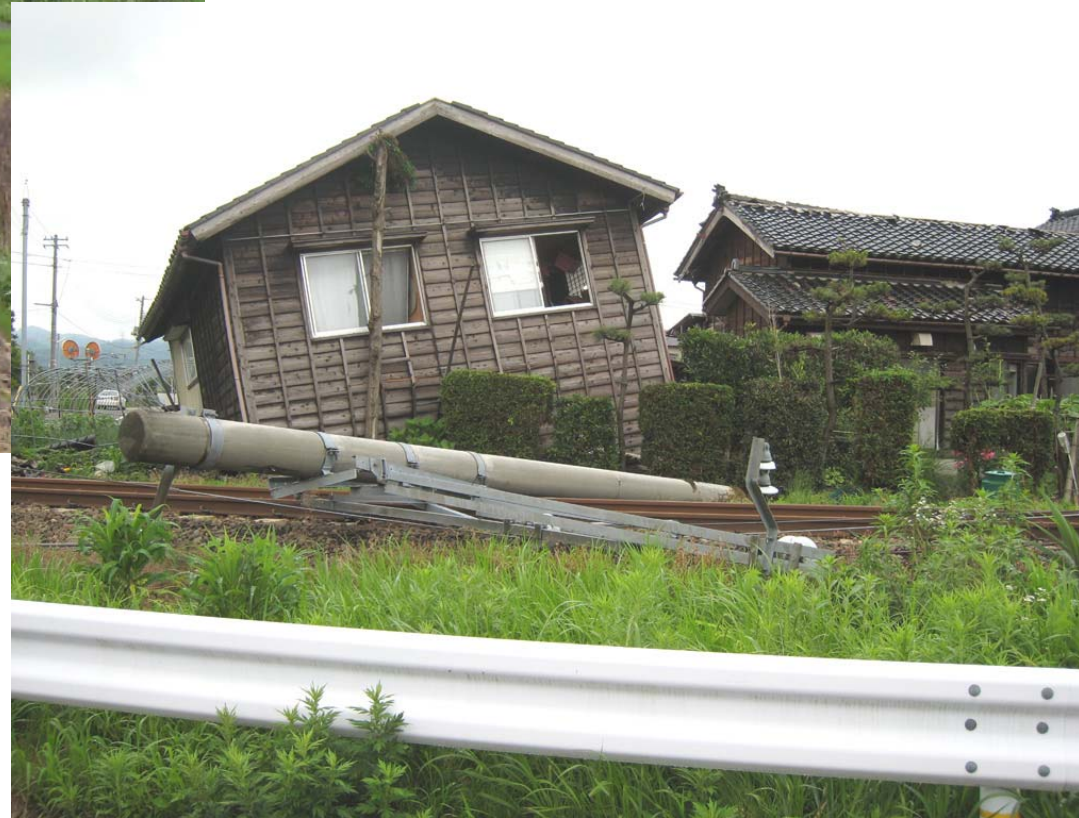
JR越後線(刈羽駅周辺)
電柱の転倒

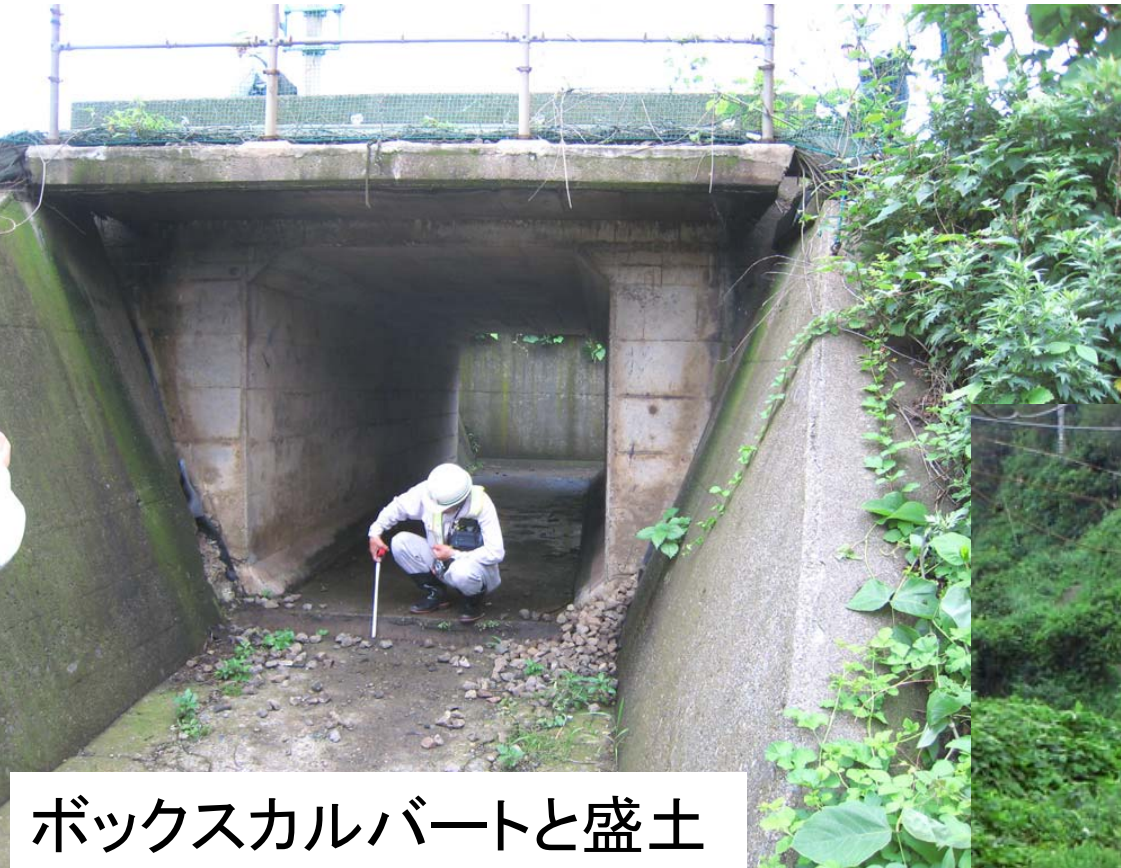
ボックスカルバートと盛土

沈下の違いにより発生した線路の曲がり

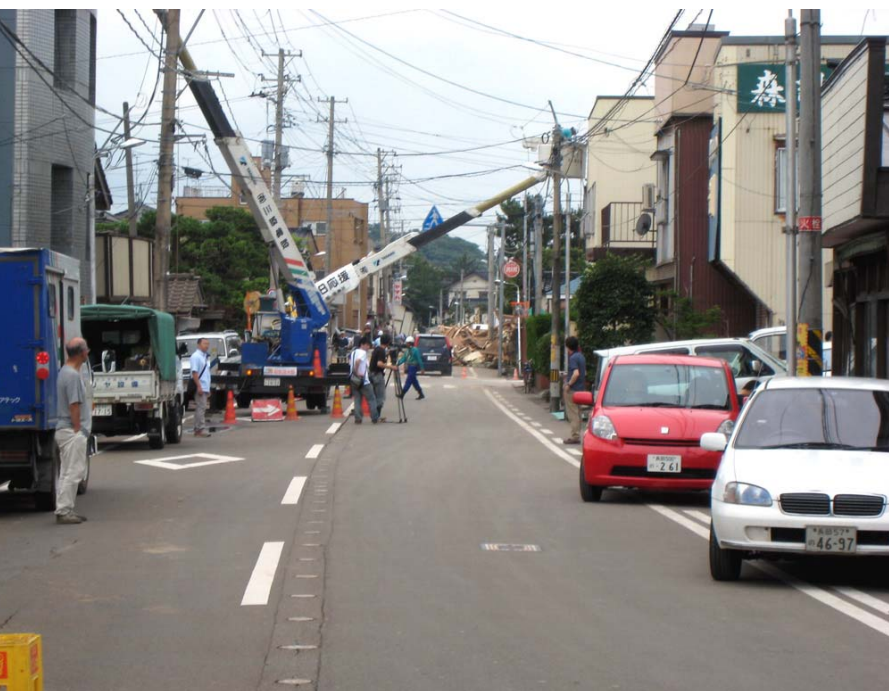
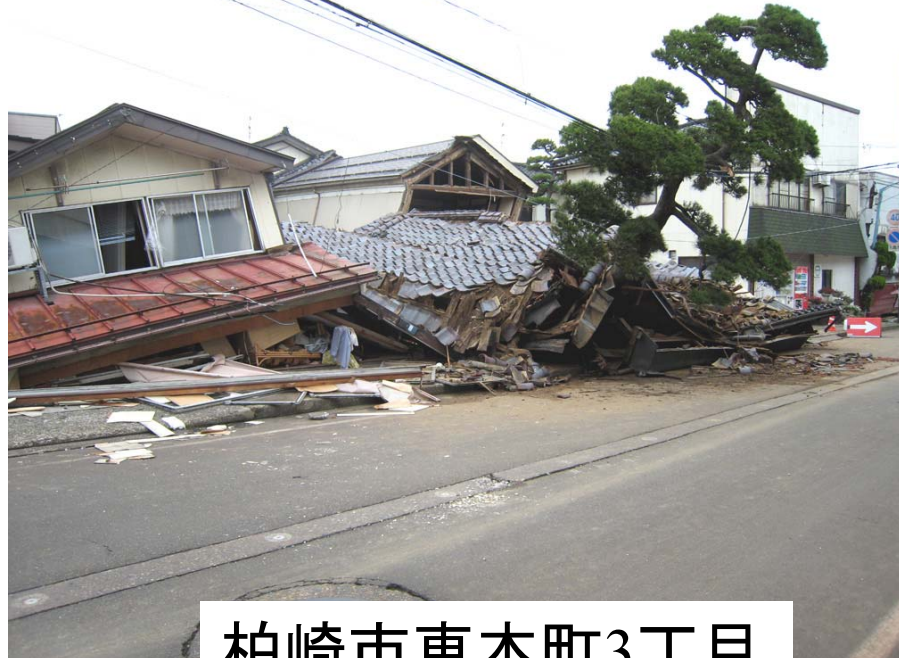
柏崎市西本町2丁目

家屋倒壊

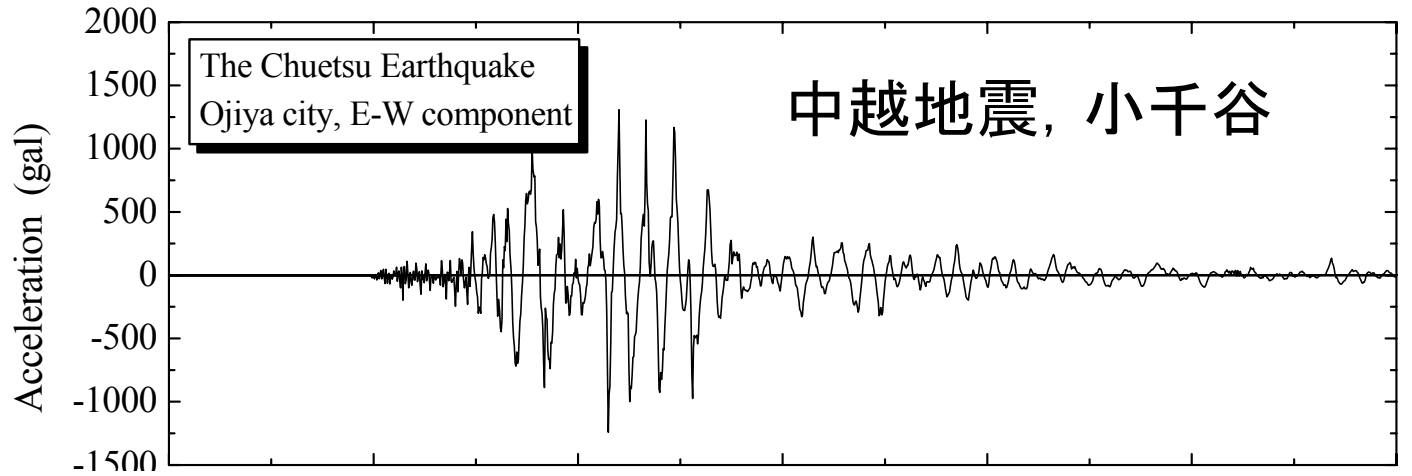
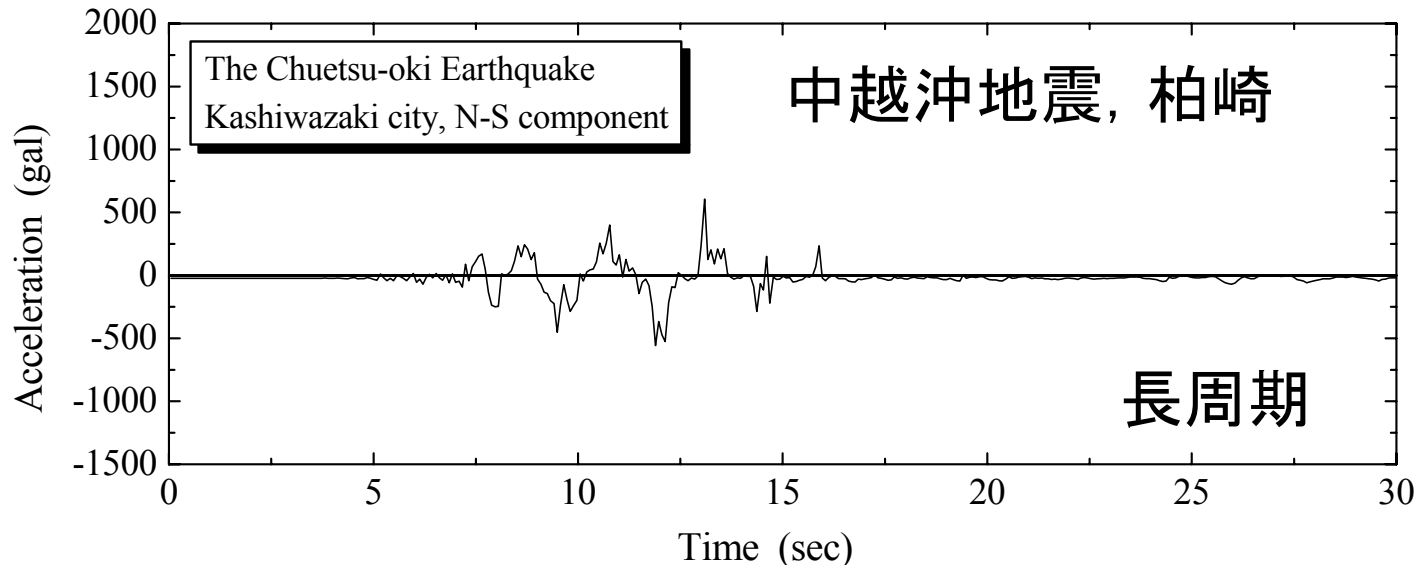
測定された加速度

●大きな加速度, 振動時間は短い (NIED, K-NET)
