斜面災害

長岡技術科学大学

豊田浩史

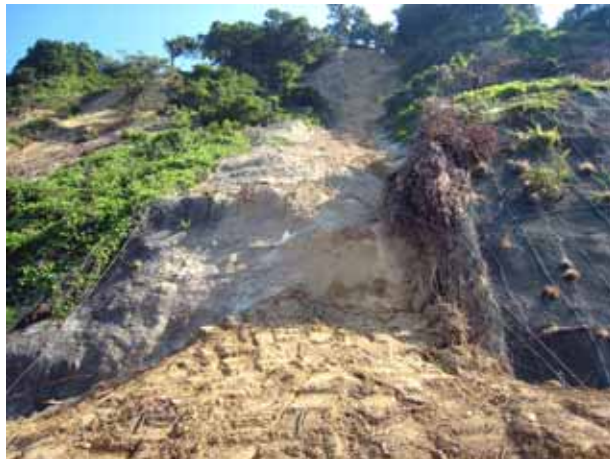
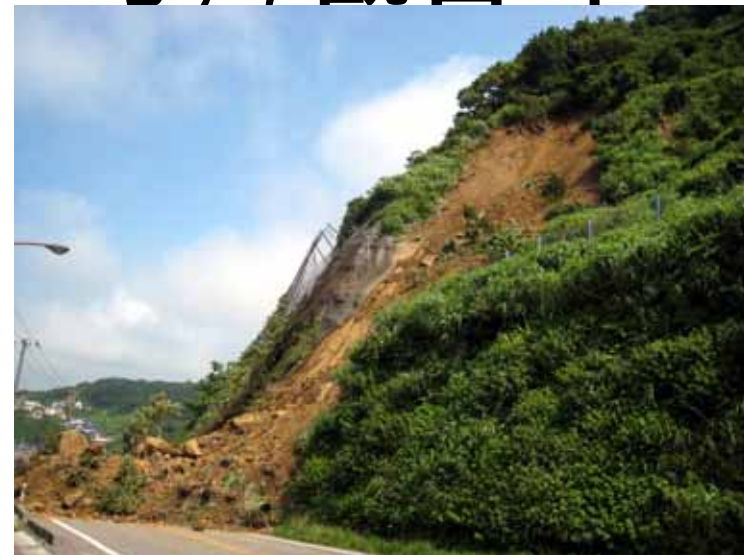
50m以上の急崖(海食崖), 受け盤構造

風化した岩が
崩れ落ちた

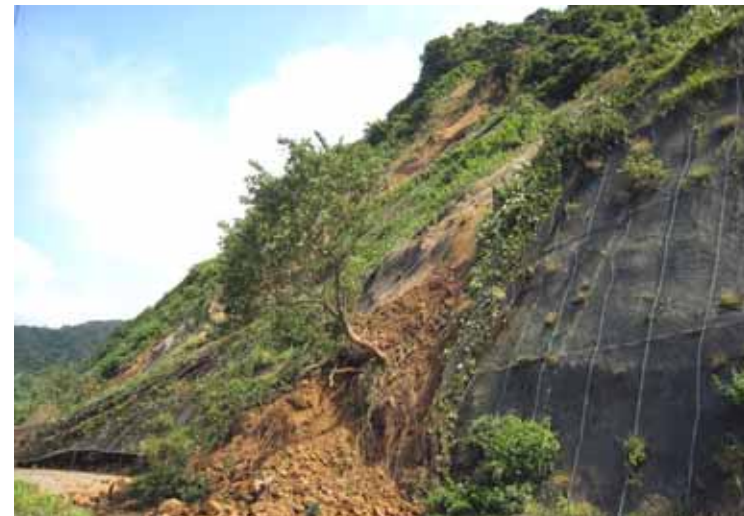
斜面上部が崩壊して道路を塞いだ

斜面下部はモルタル吹付(有効?)

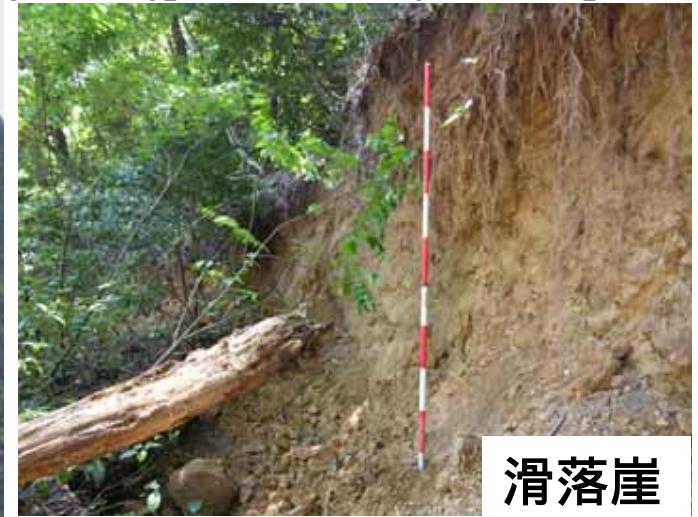
泥岩の上の風化堆積物の両側が大きく崩落
中央部は動いている兆候は見られない

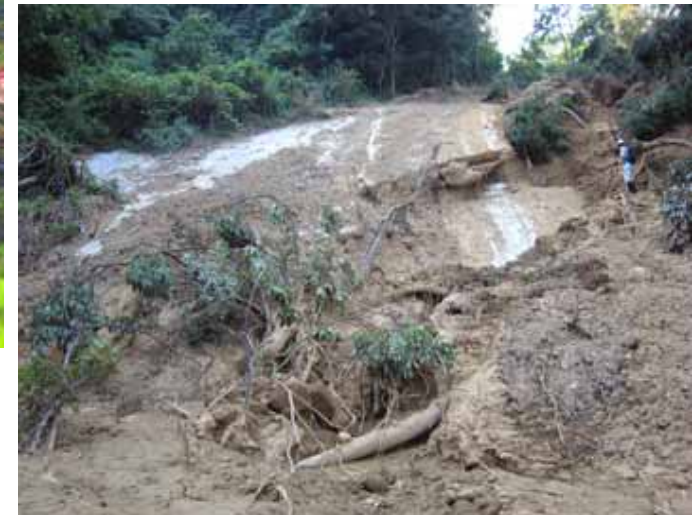
滑落崖

泥岩の流れ盤(約32度)

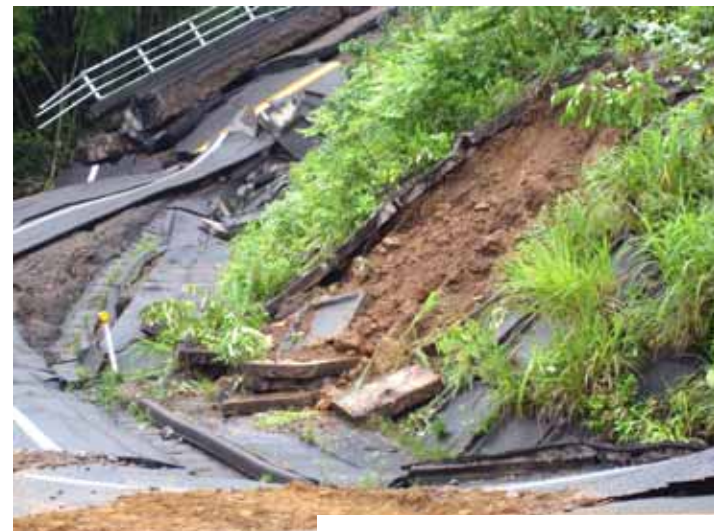
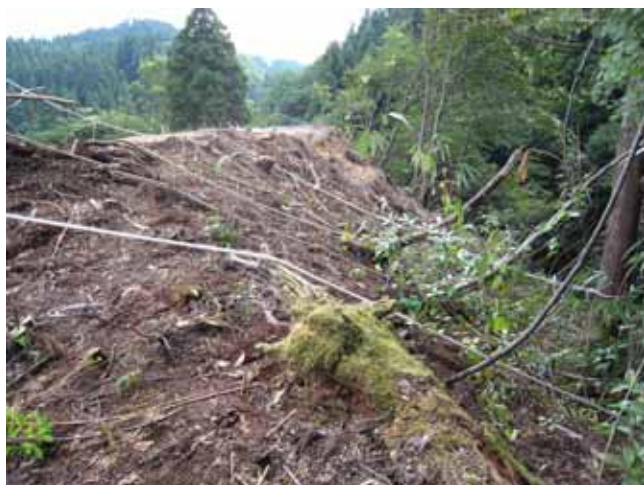
地すべり崩壊
カーブで突き出た
凸型の地形

崩壊上部(背
面)は谷地形で
落ちている

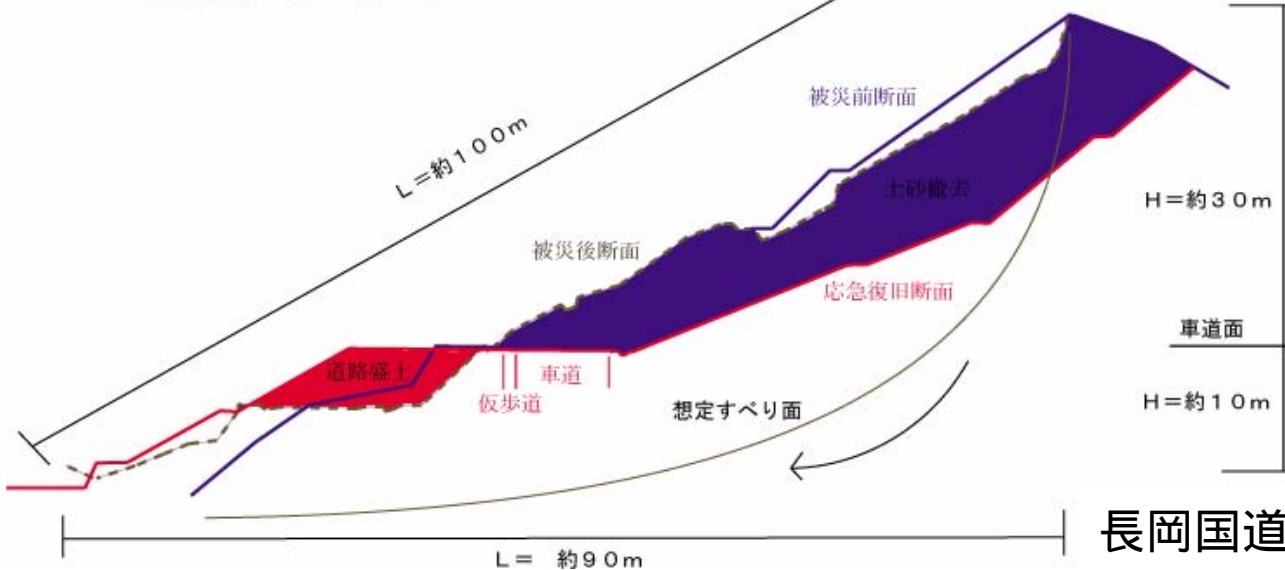
推定移動土砂量 約40,000m³

概ね流れ盤構造
切土により復旧

応急復旧は迅速
7/23より二車線供用

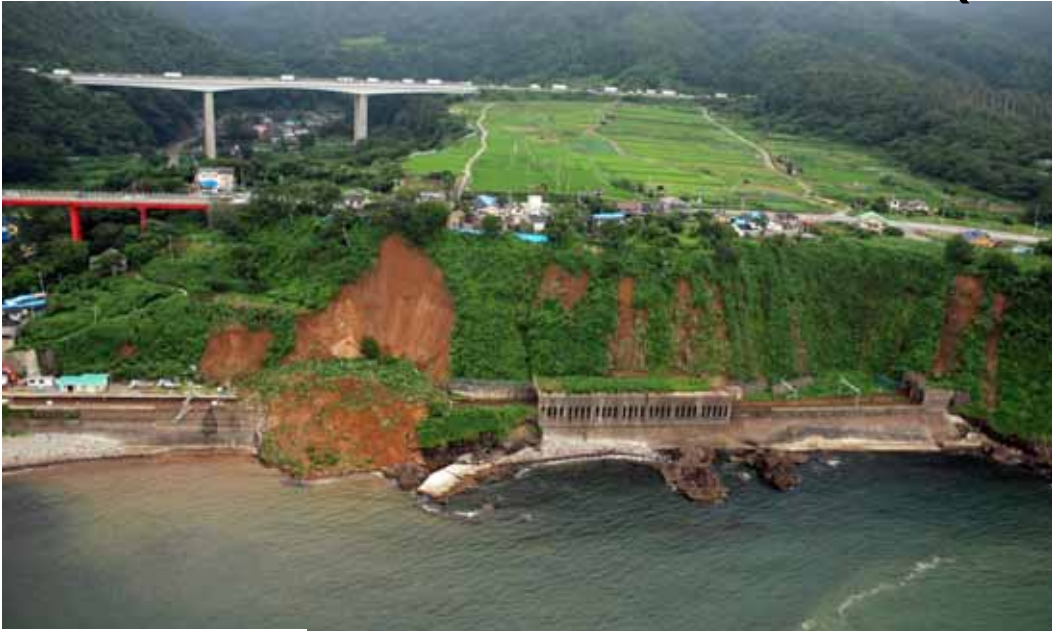
柏崎市青海川(青海川駅)

約40mの急崖，風化した段丘堆積物がすべり落ちたようである

海と谷根(たんね)川との間で凸地形を呈しており，その海側(北西)斜面が崩れた

円れき混じりの段丘堆積物
基盤岩上面や段丘堆積物
のある層から湧水がある

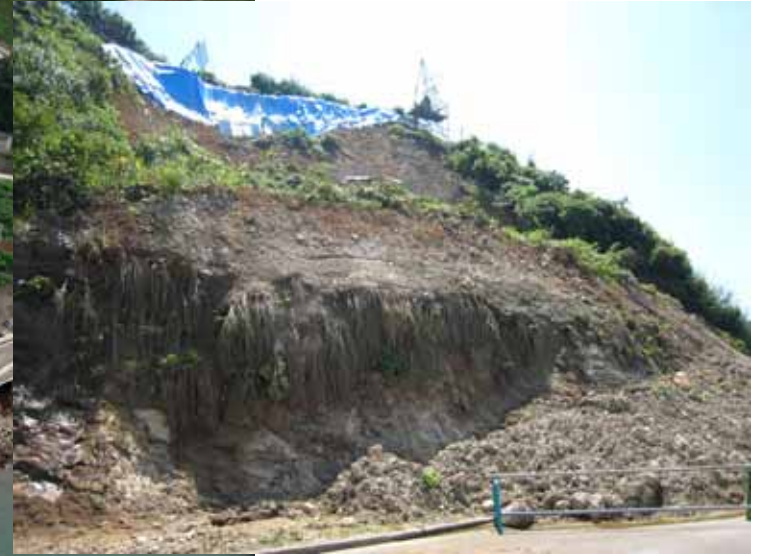
遷急線付近(斜面
上部)の強風化部
の崩壊

青海川と同じく、海食崖の崩壊、崩壊土が道路を塞いだ
少し海岸に突き出た凸型の地形をしている

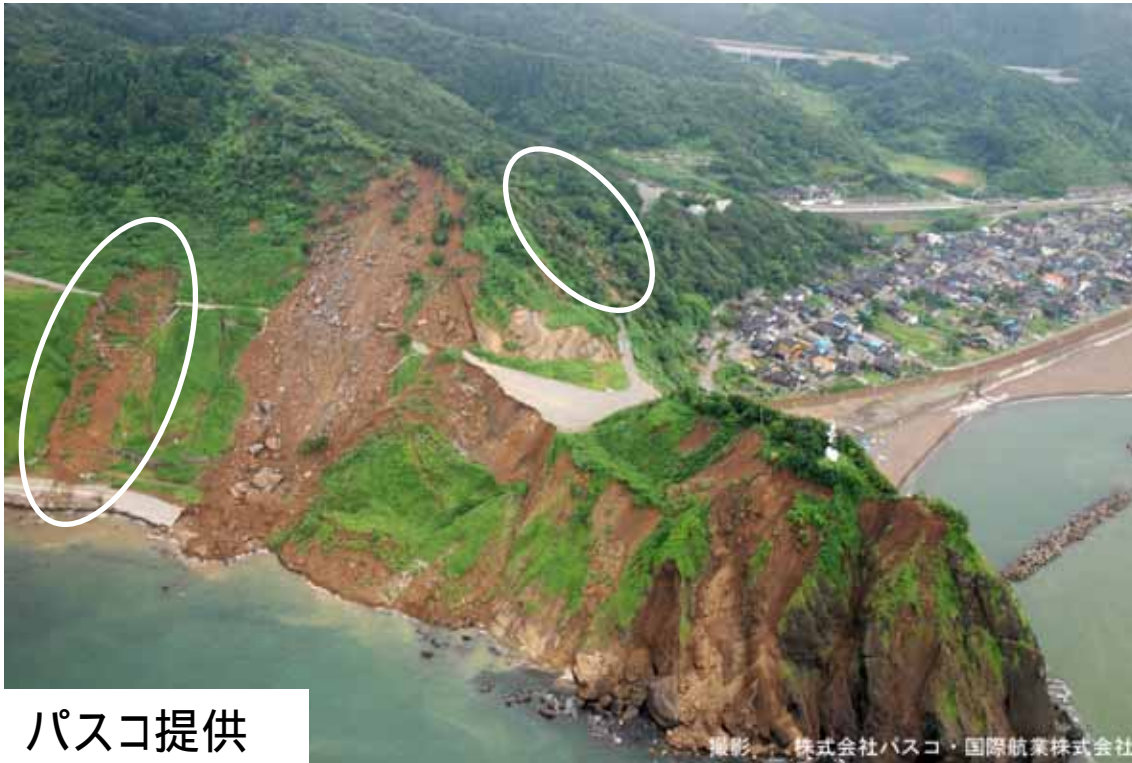
柏崎市米山町(聖ヶ鼻)

岬で凸型の地形
の北側斜面

泥岩の滑らかな層理面
にそって上部に堆積し
ていた土砂がすべり落
ち、道路を寸断

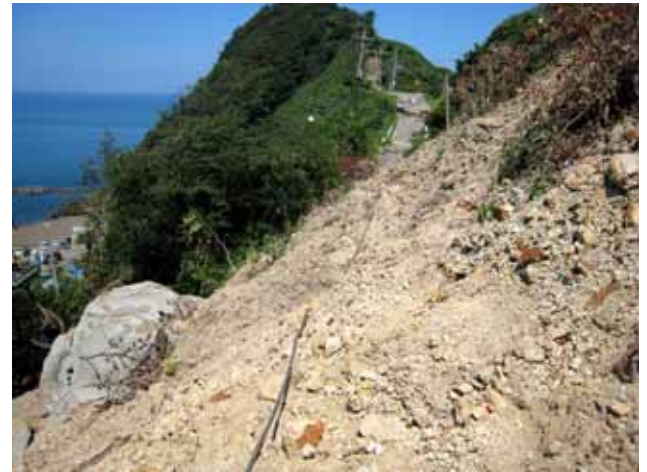
受け盤、民家を危険にさらす

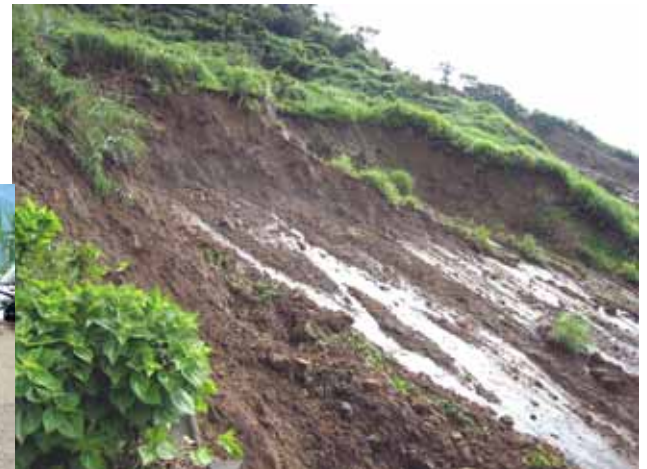
滑落崖、すべり層厚は薄い

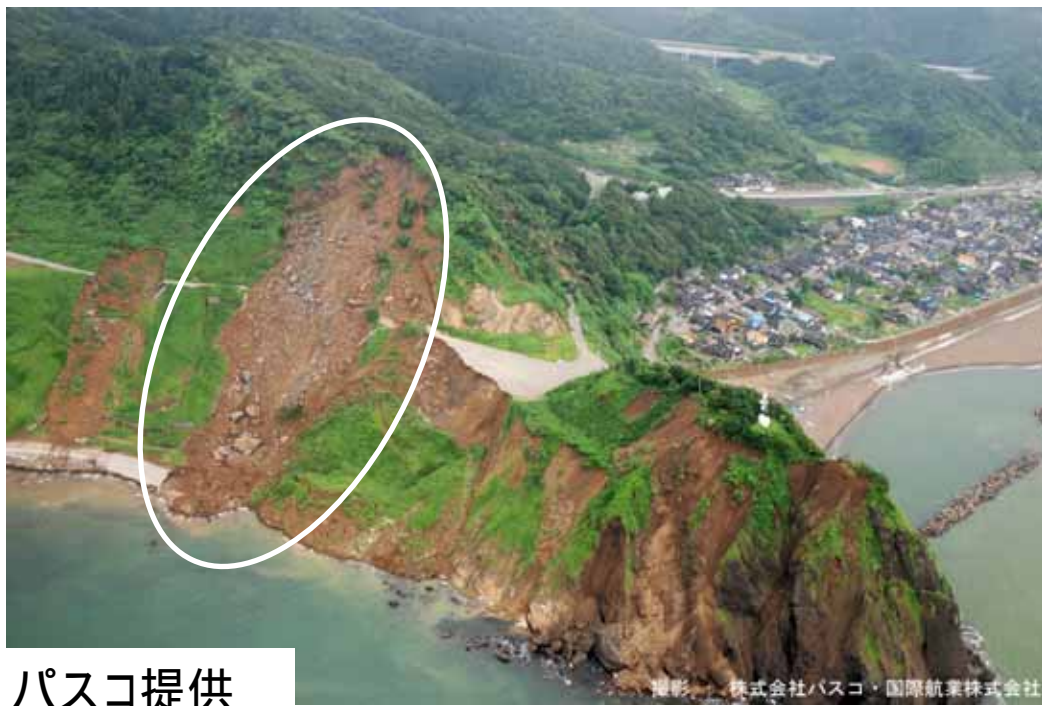
柏崎市米山町(聖ヶ鼻)

泥岩の滑らかな層理面にそって上部の岩盤がすべり落ちた

中越地震時の横渡の岩盤すべりと同じタイプ

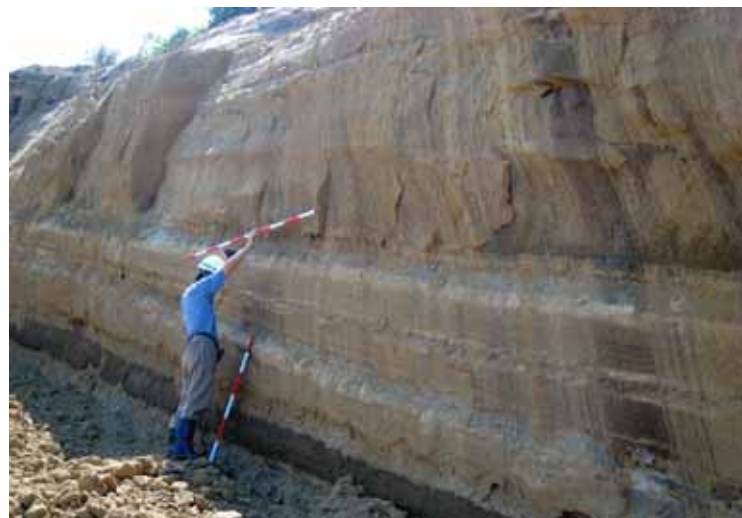
堆積構造のわかる層理面

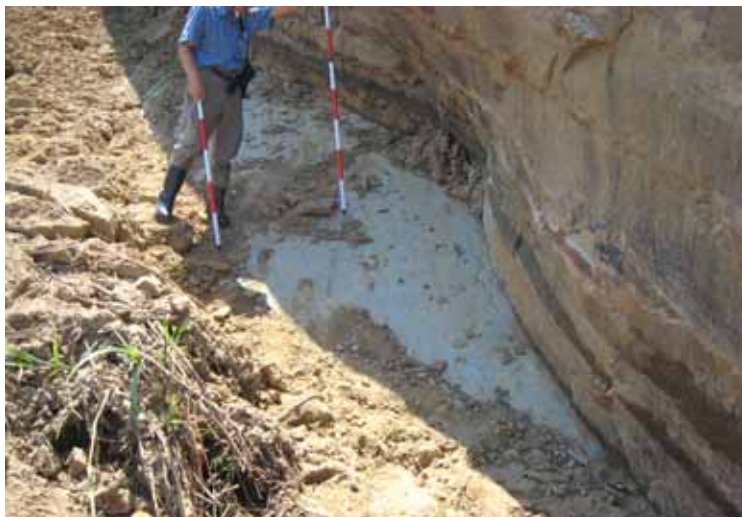
滑らかな泥岩面(約28度)
