新潟県中越沖地震の地盤災害

長岡技術科学大学

豊田浩史

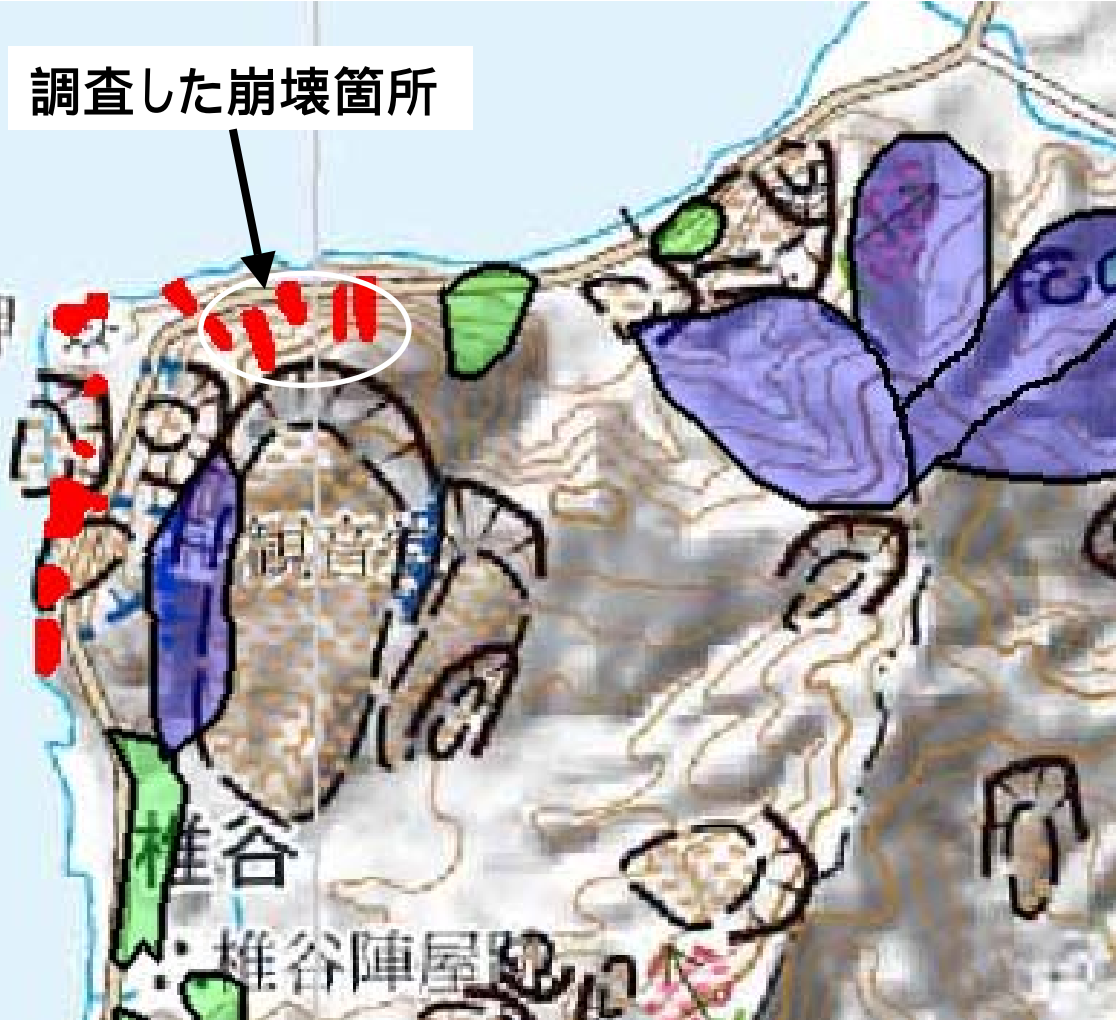
柏崎市椎谷(国道352号), 観音岬

岬で凸型地形の北側斜面

東側でも表層崩壊

椎谷層(砂岩泥岩互層)

傾き約45度の斜面
幅10m程度
長さ最大70m(すべり落ち土塊含む)
厚さ3m程度

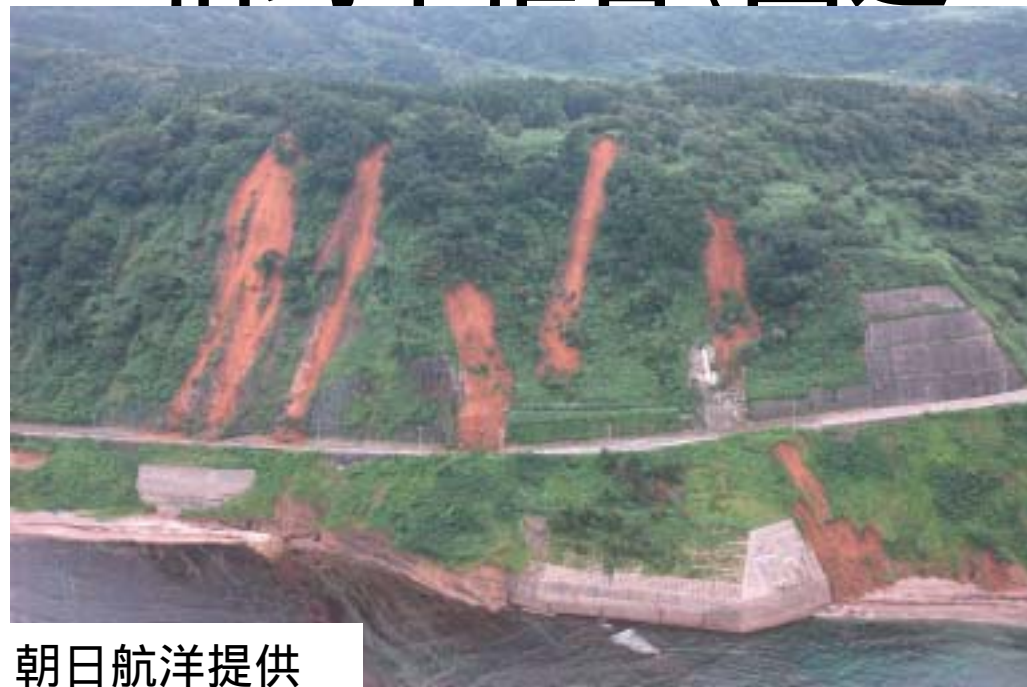
柏崎市椎谷(国道352号), 観音岬

50m以上の急崖(海食崖), 受け盤構造

風化した岩が
崩れ落ちた

斜面上部が崩壊して道路を塞いだ

斜面下部はモルタル吹付(有効?)

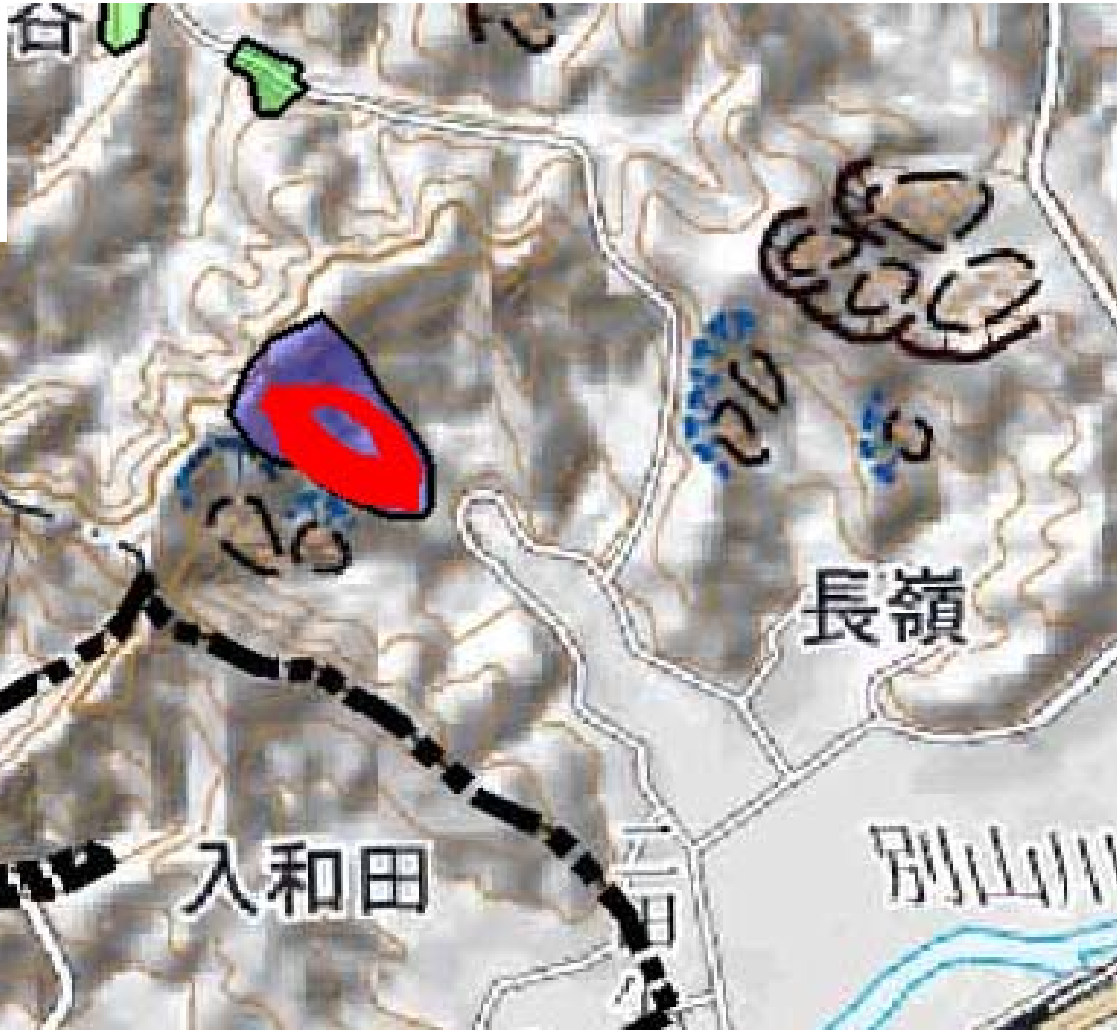
柏崎市西山町長嶺

谷部で凹型地形

土石流危険箇所

西山層(砂岩泥岩互層)

傾き約20度の斜面
幅約100m
長さ約210m
厚さ10m程度

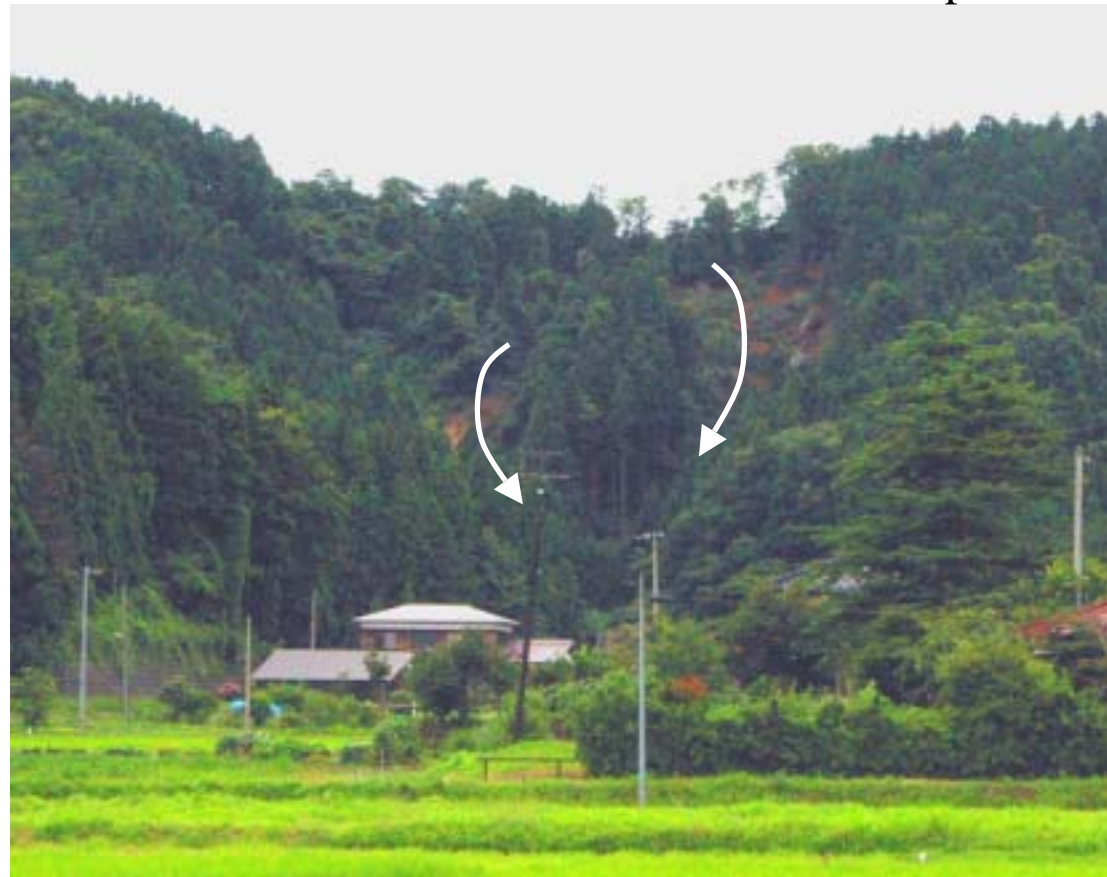
柏崎市西山町長嶺

谷部の地形

泥岩の上の風化堆積物の両側が大きく崩落
中央部は動いている兆候は見られない

滑落崖

泥岩の流れ盤(約32度)

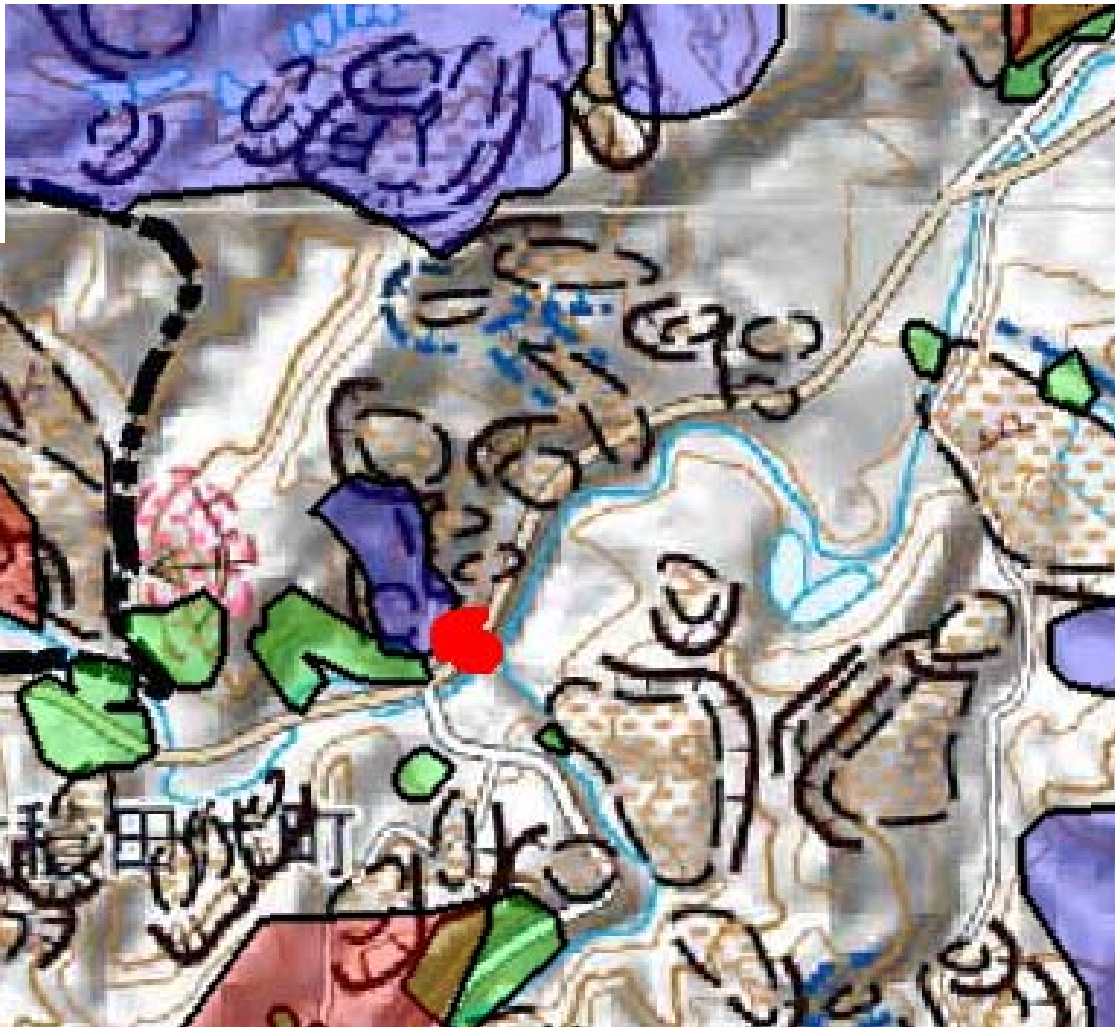
長岡市大積千本町(国道8号)

凸型地形

背後の山は地すべり地形

魚沼層(砂シルト細互層)

傾き約25度の斜面
幅約100m
長さ約100m
厚さ10m程度

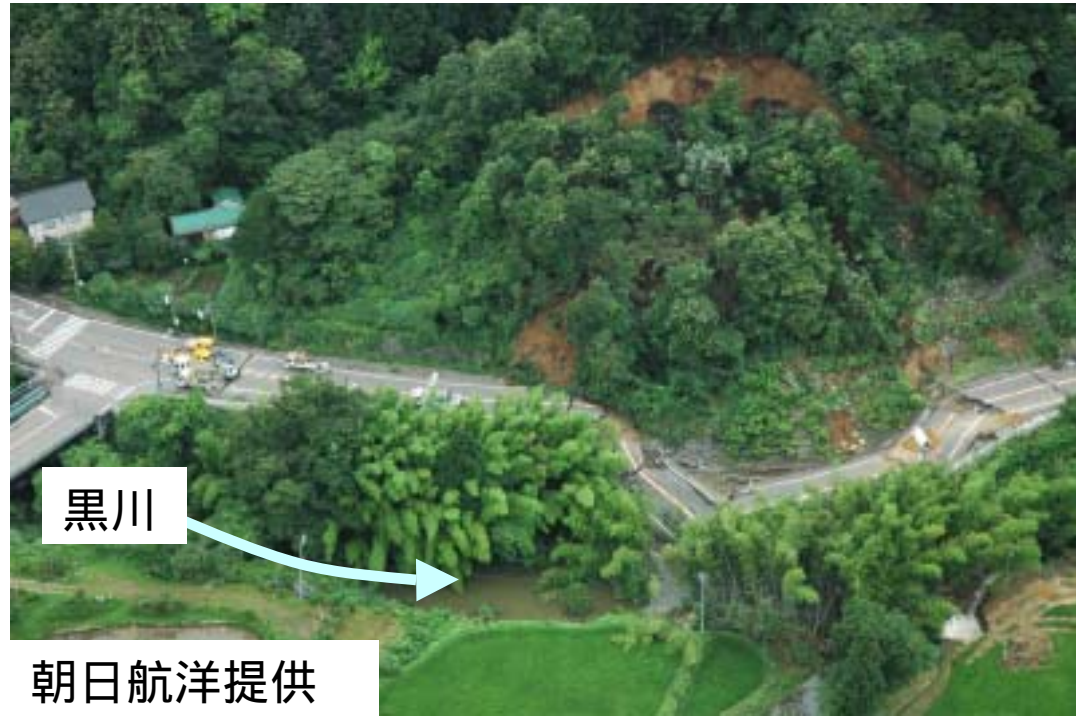
長岡市大積千本町(国道8号)

地すべり崩壊
カーブで突き出た
凸型の地形

崩壊上部(背面)
は谷地形で落ち
ている

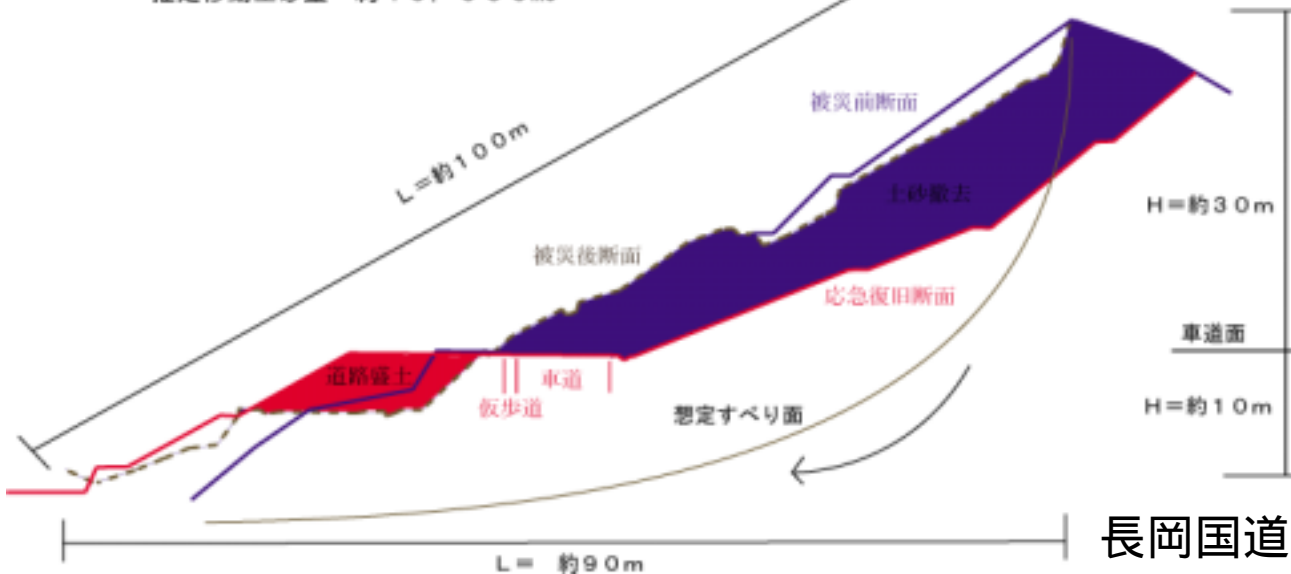
断面図

推定移動土砂量 約40,000m³

概ね流れ盤構造
切土により復旧

応急復旧は迅速
7/23より二車線供用

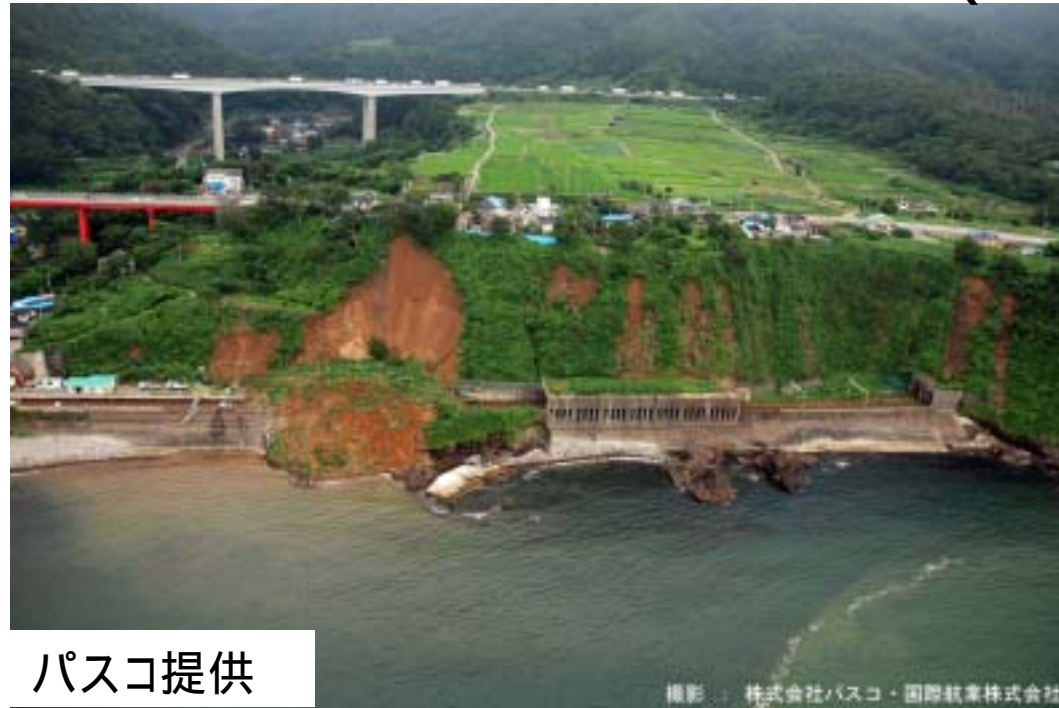
柏崎市青海川(青海川駅)

約40mの急崖，風化した段丘堆積物がすべり落ちたようである

海と谷根(たんね)川との間で凸地形を呈しており，その海側(北西)斜面が崩れた

円れき混じりの段丘堆積物
基盤岩上面や段丘堆積物
のある層から湧水がある

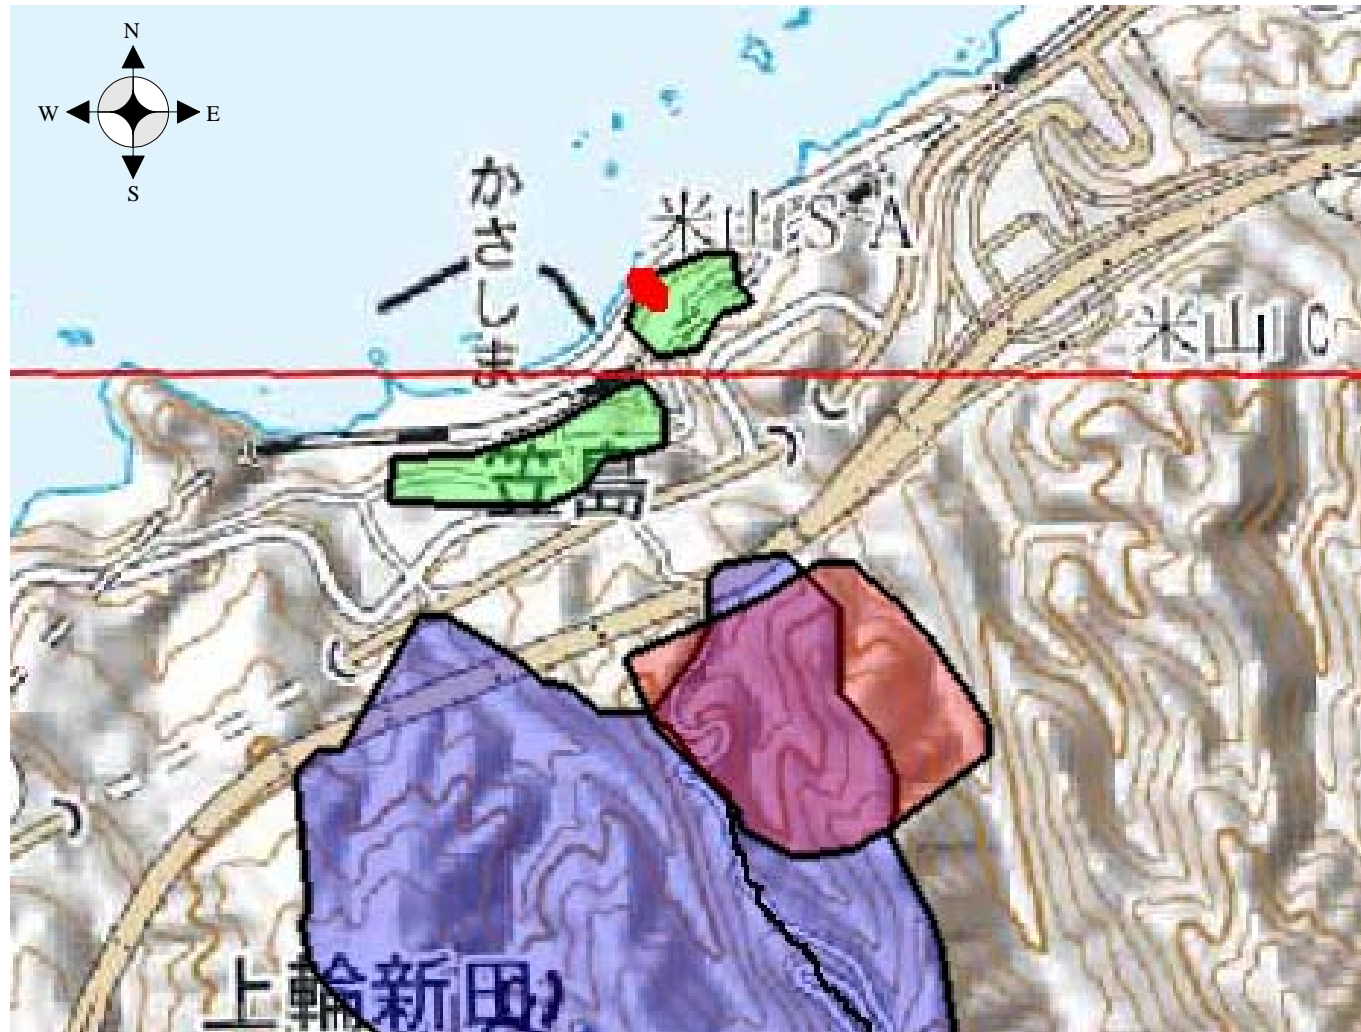
柏崎市笠島

凸型の地形
急傾斜地危険箇所
米山層(泥岩)

傾き約35度の斜面
幅約30m
長さ約30m
厚さ3m程度

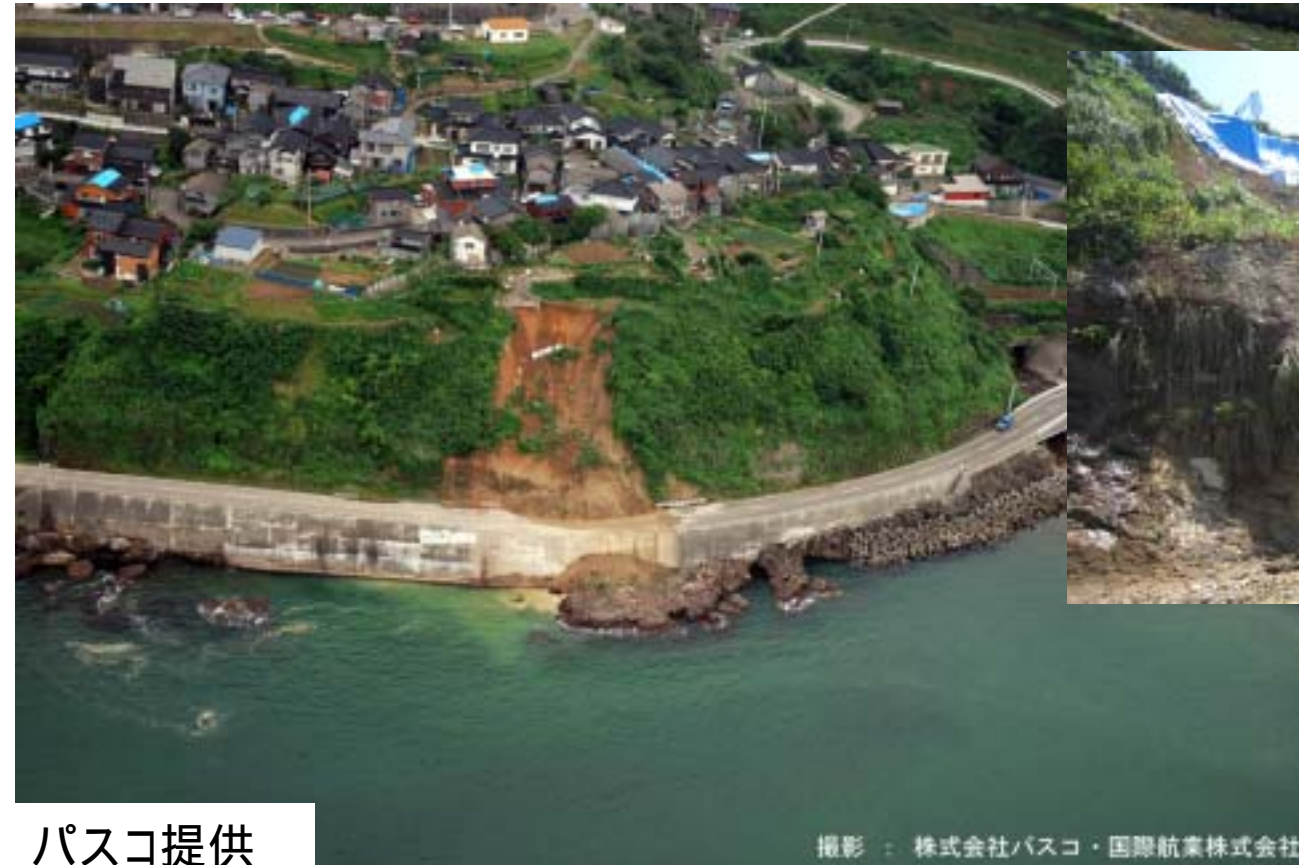
柏崎市笠島

遷急線付近(斜面
上部)の強風化部
の崩壊

青海川と同じく、海食崖の崩壊，崩壊土が道路を塞いだ

少し海岸に突き出た凸型の地形をしている

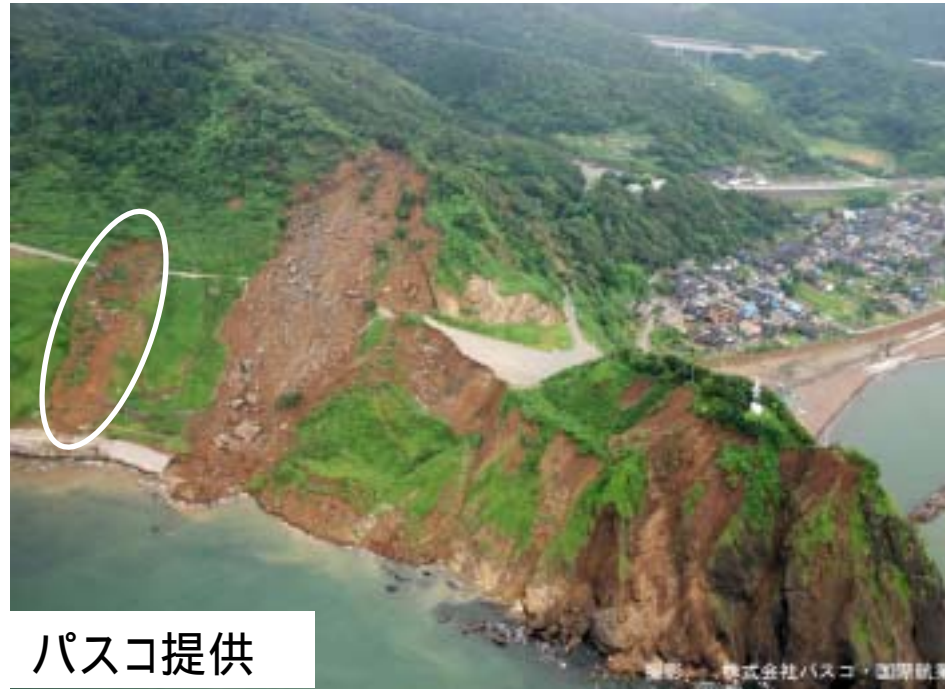
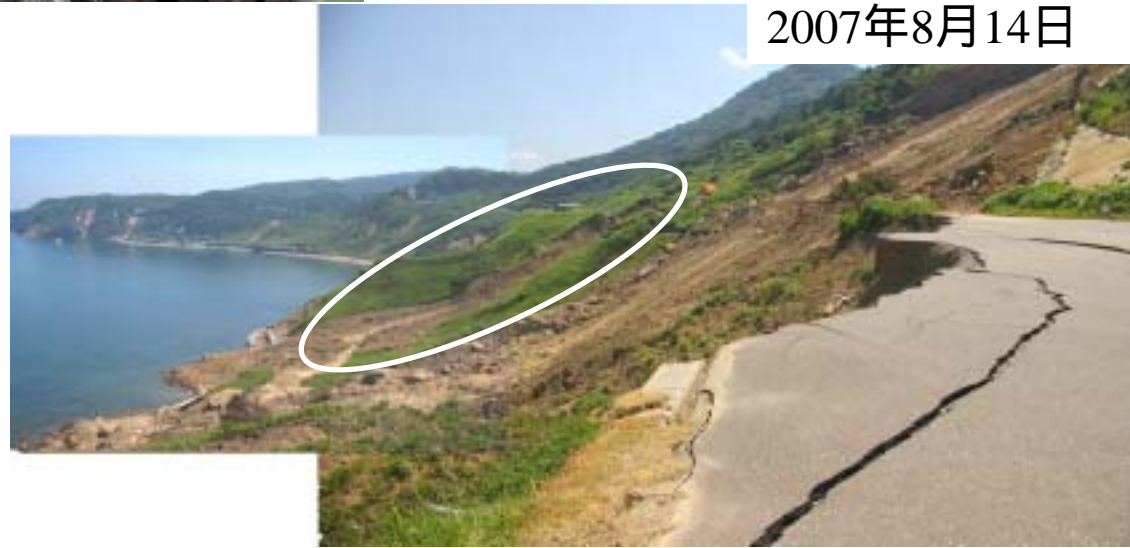
柏崎市米山町(聖ヶ鼻)

新潟県中越沖地震で崩壊

以前からよく崩れていた場所である。安定度が悪くなっていたところに地震に見舞われた？

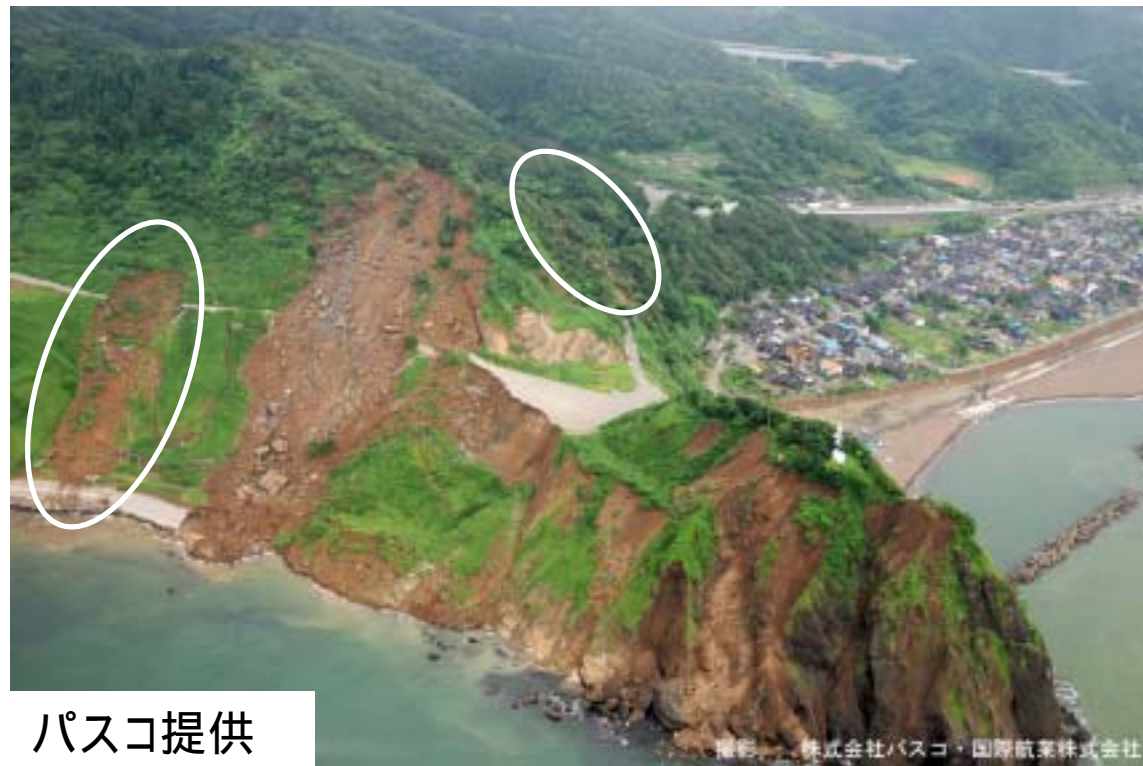
柏崎市米山町(聖ヶ鼻)

岬で凸型の地形
の北側斜面

泥岩の滑らかな層理面
にそって上部に堆積し
ていた土砂がすべり落
ち、道路を寸断

受け盤、民家を危険にさらす

滑落崖、すべり層厚は薄い

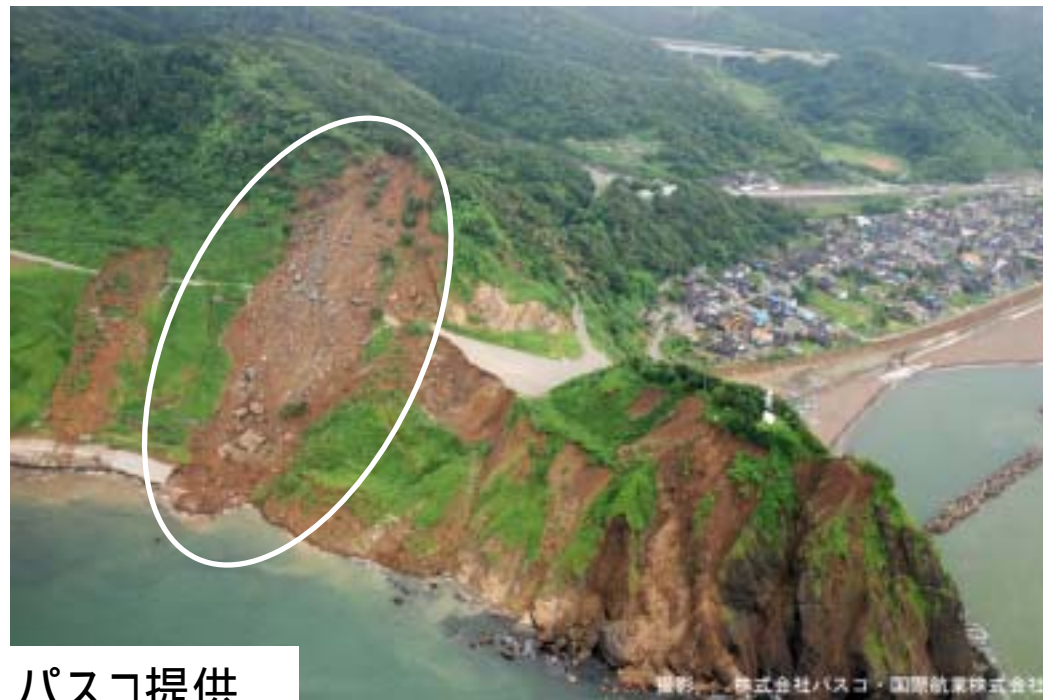
柏崎市米山町(聖ヶ鼻)

泥岩の滑らかな層理面にそって上部の岩盤
がすべり落ちた

中越地震時の横渡の岩盤すべりと同じタイプ

堆積構造のわかる層理面

滑らかな泥岩面(約28度)

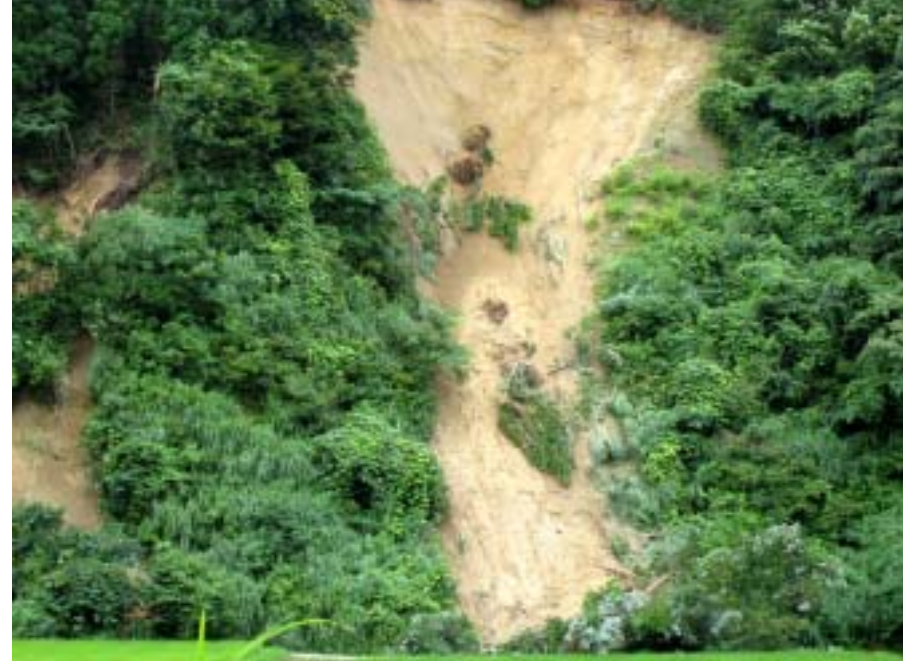
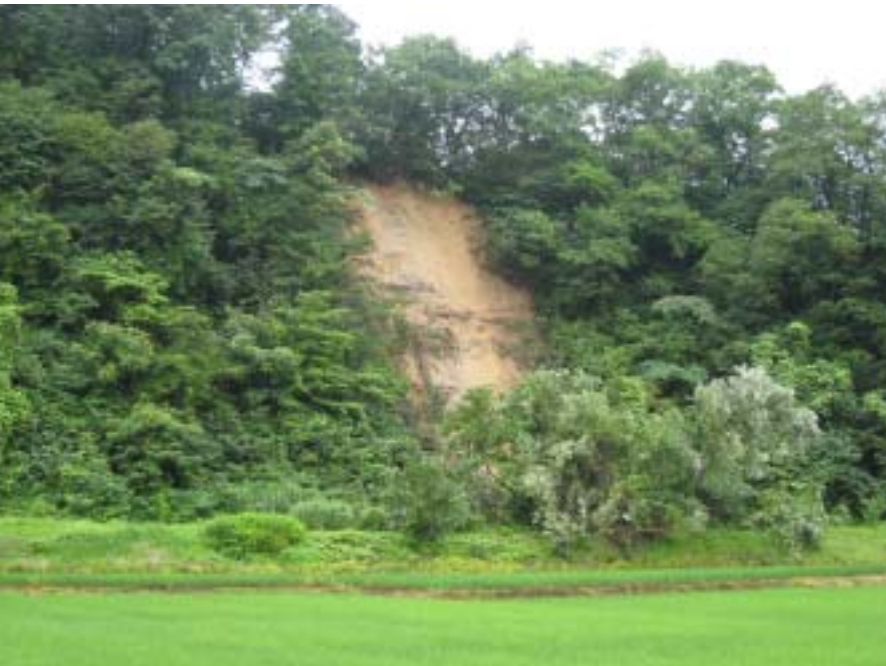
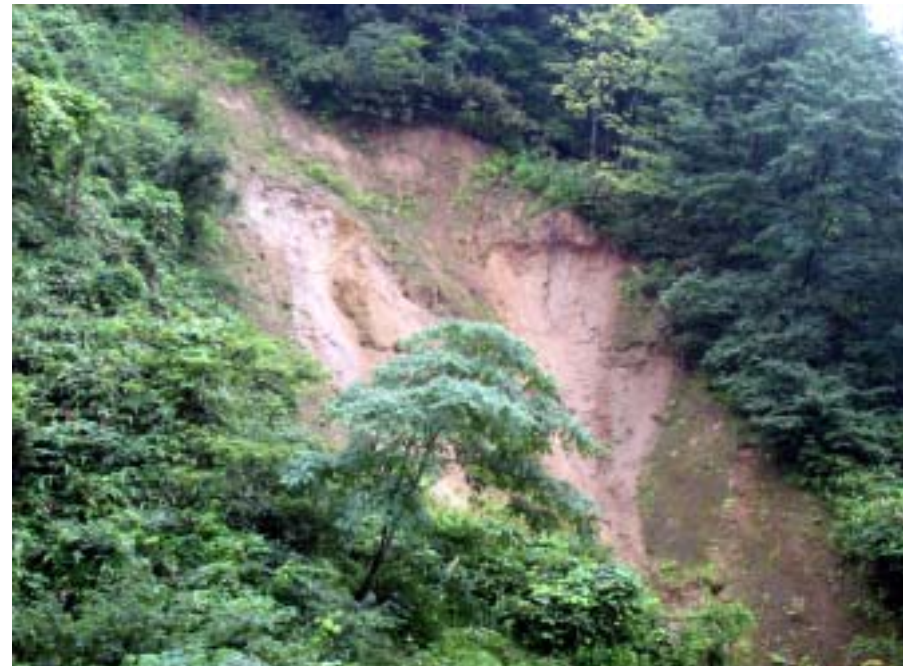
長岡市大積

実質的被害は小さいが，山中では多くの表層崩壊が確認できた。

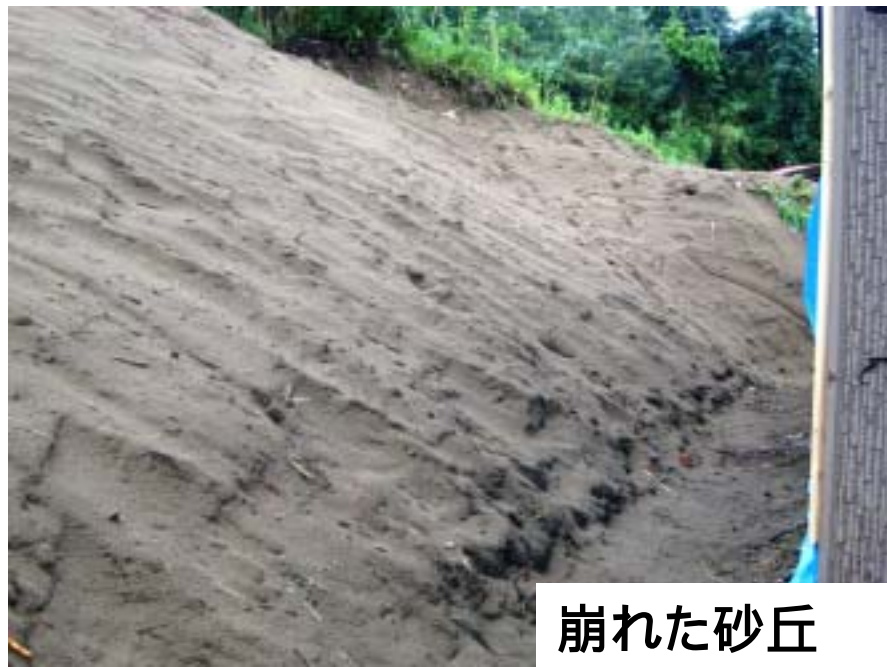
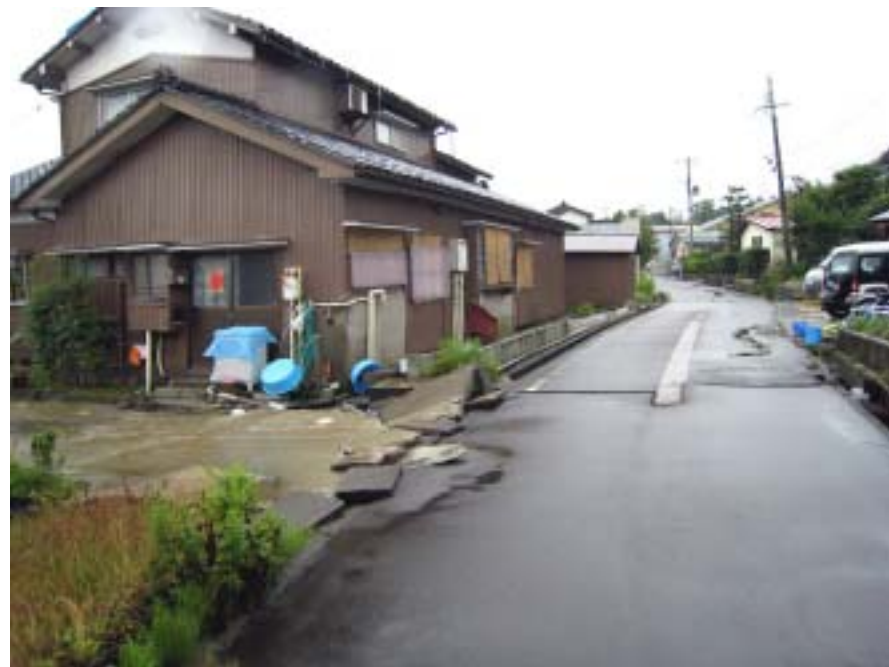
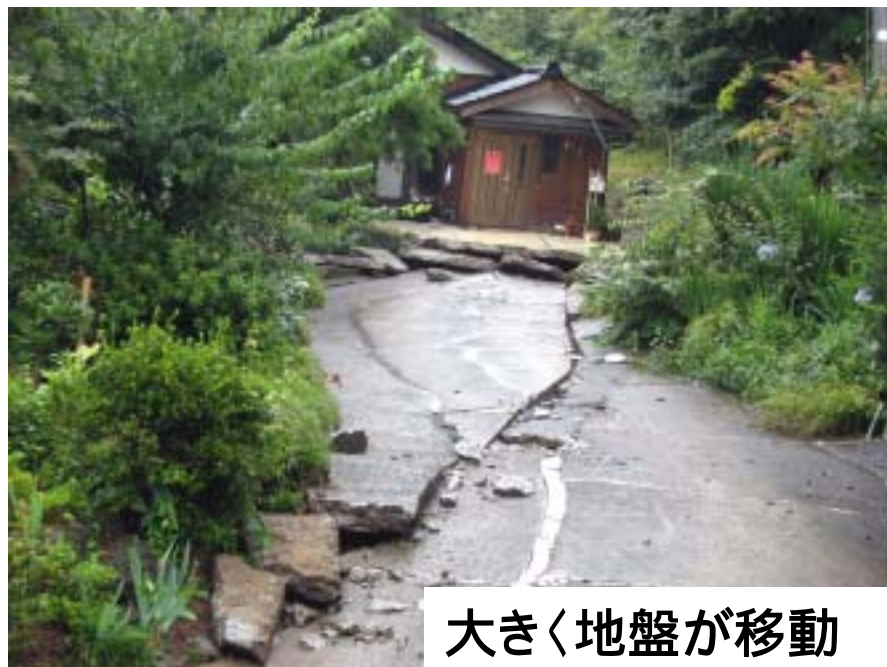
刈羽村刈羽

刈羽駅の西側

道路を挟んで砂丘側で被害大

崩れた砂丘

大きく地盤が移動

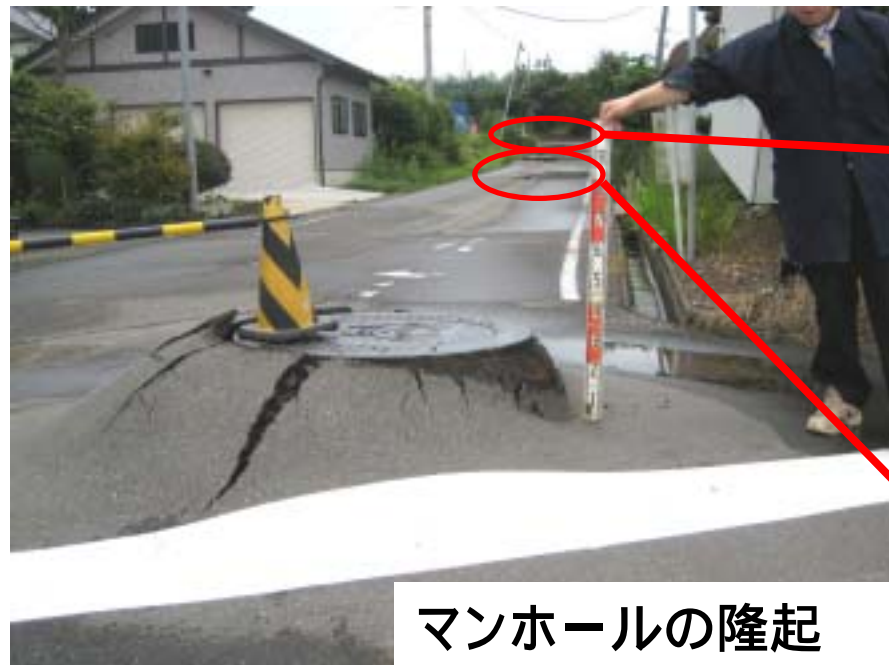
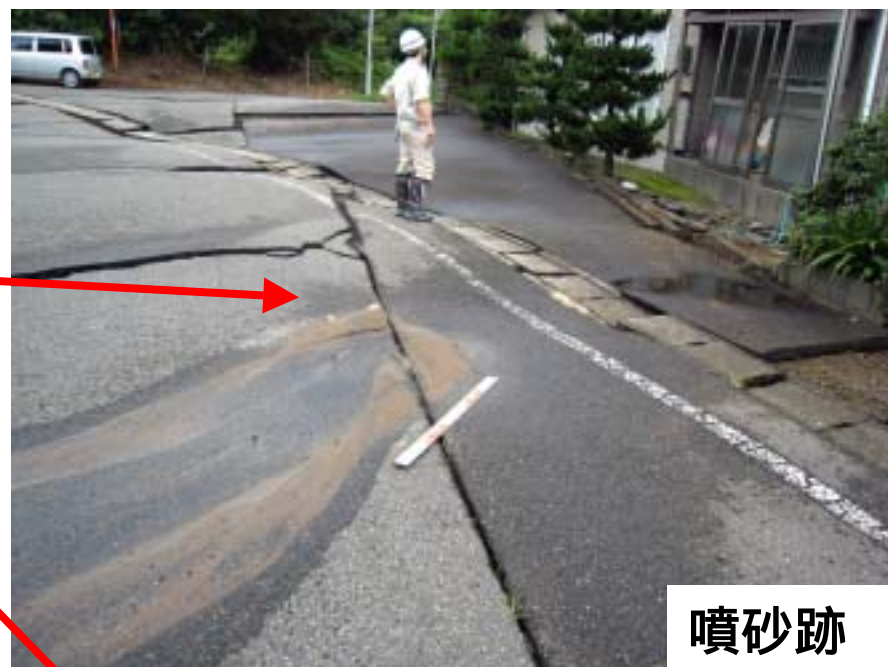
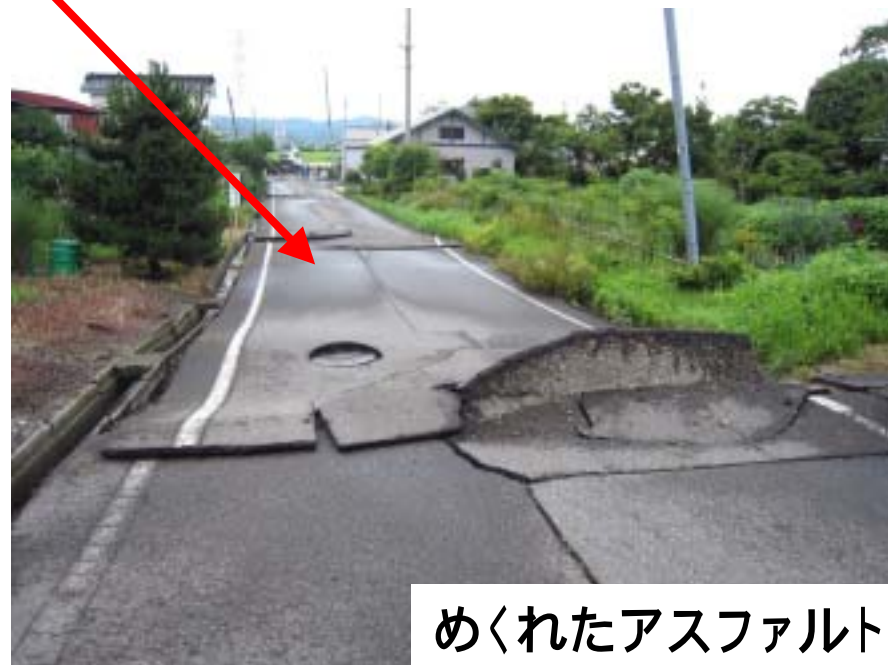
刈羽村下高町

下高町: 砂丘の末端部 . 荒浜駅: 砂丘近くの低地部

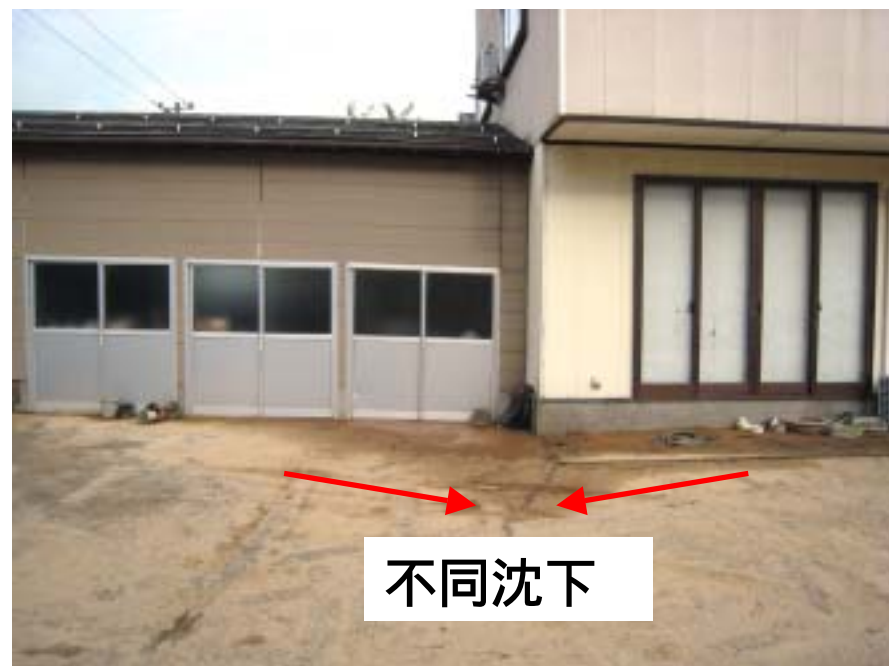
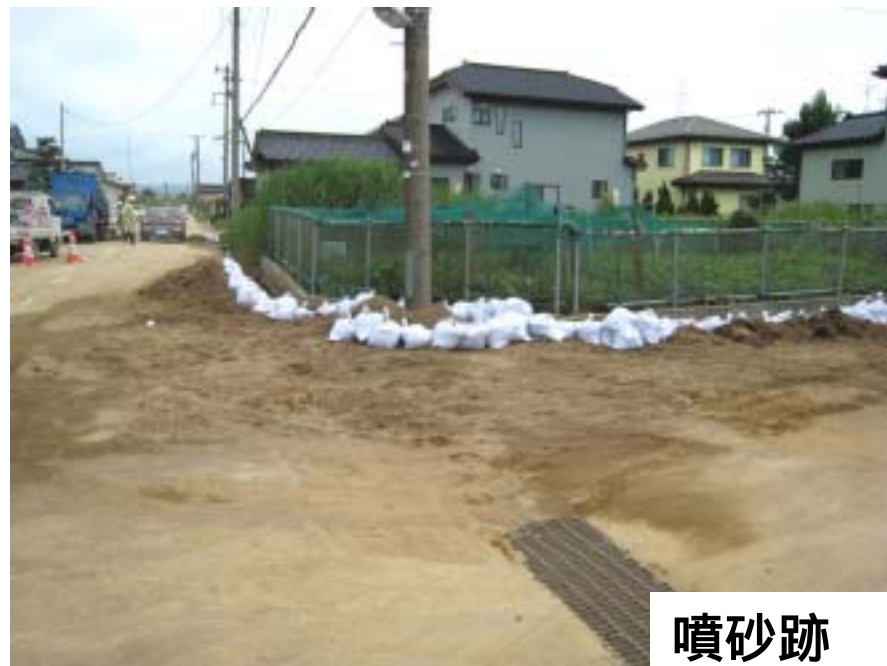
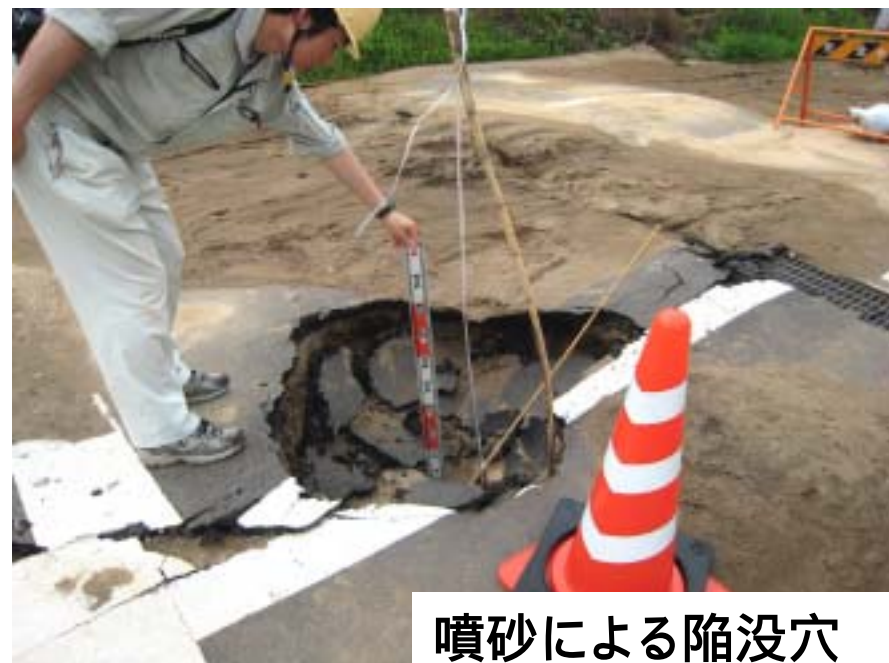
柏崎市松波2丁目

住民により、すでに、噴き出した砂は袋につめられていた(2007/7/18)

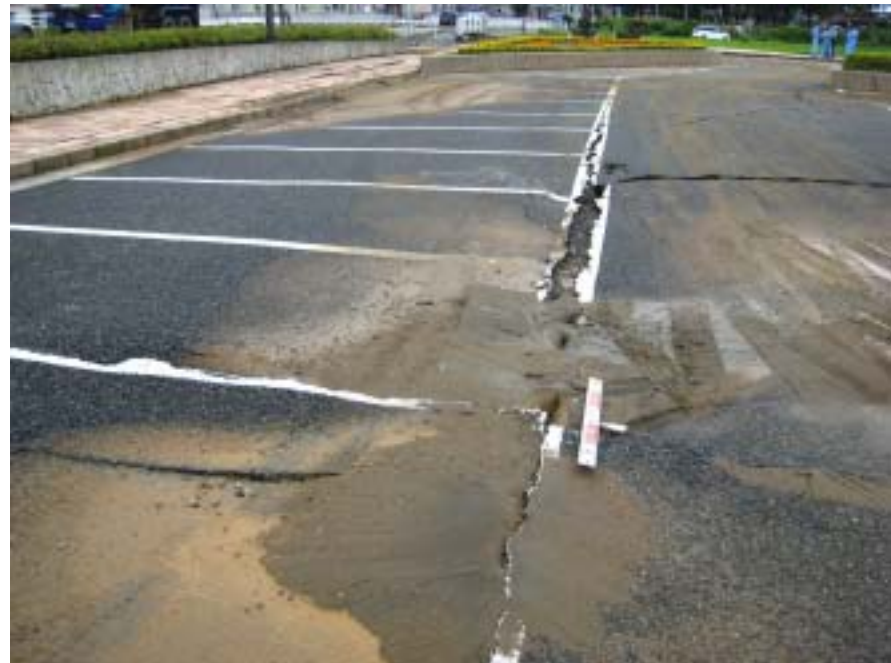
鯖石川 改修記念公園

駐車場の噴砂

噴砂を伴いながら、河川方向に側方流動

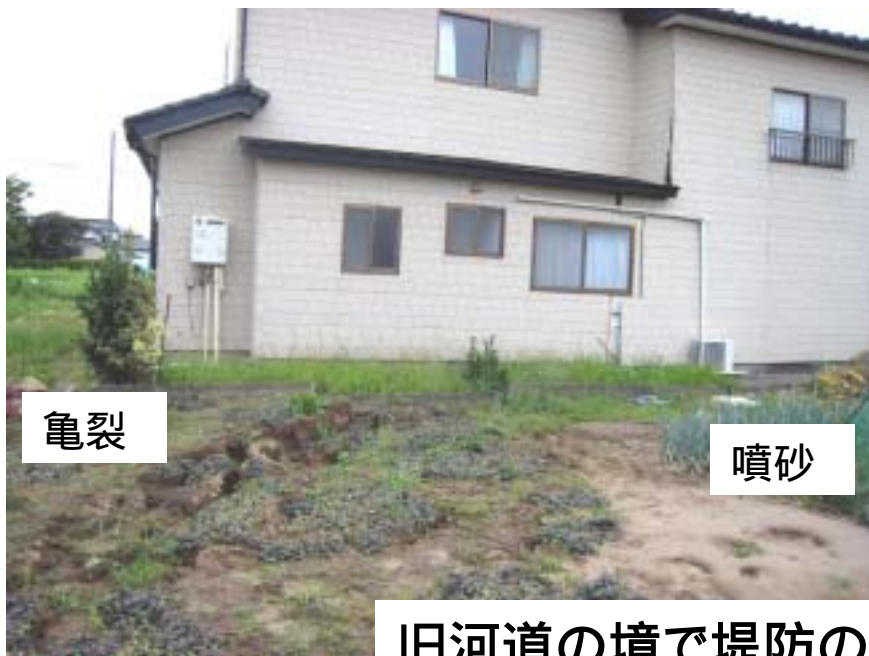
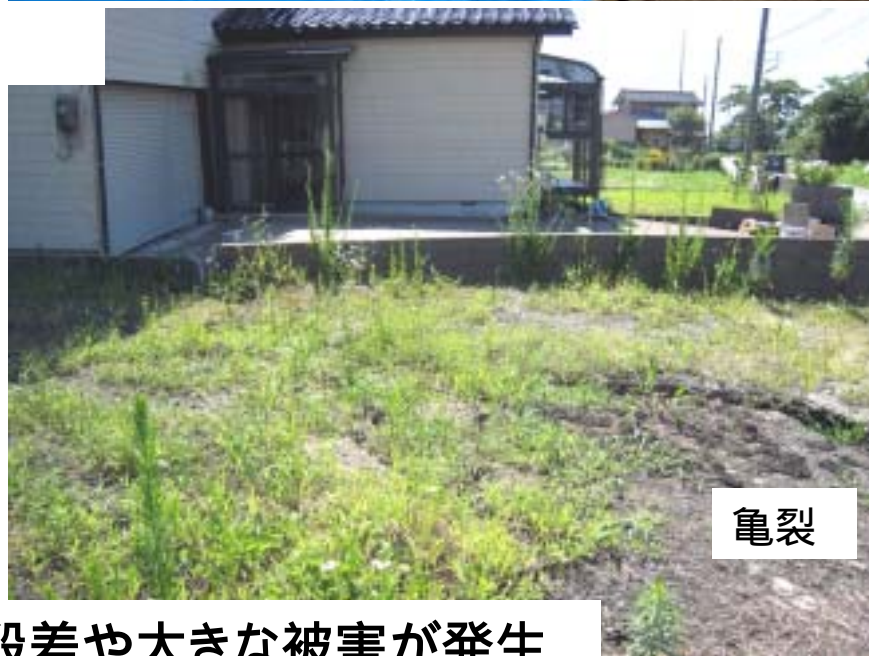
柏崎市橋場町

全体的に堤防が沈下？

堤防の段差

亀裂

噴砂

旧河道の境で堤防の段差や大きな被害が発生

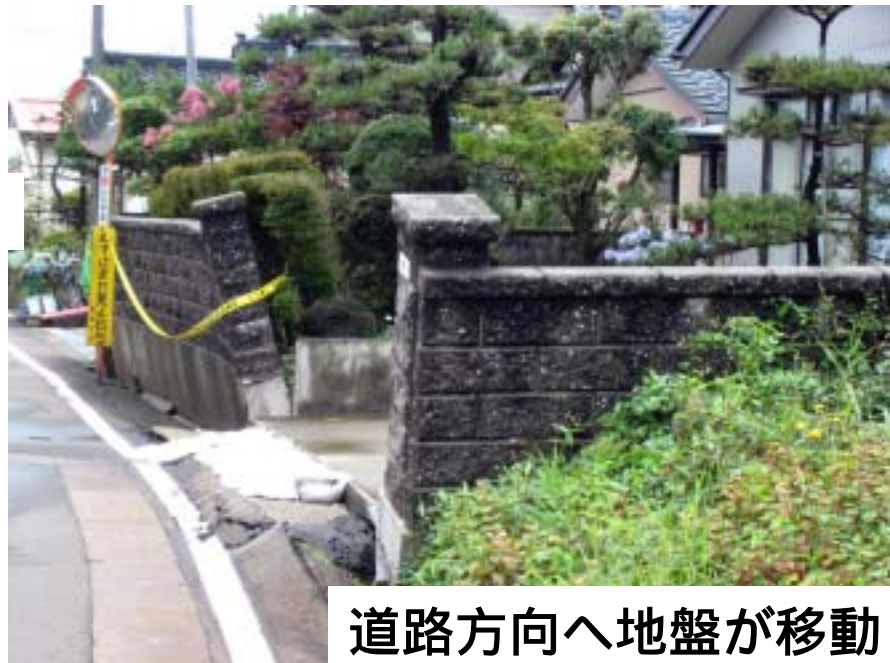
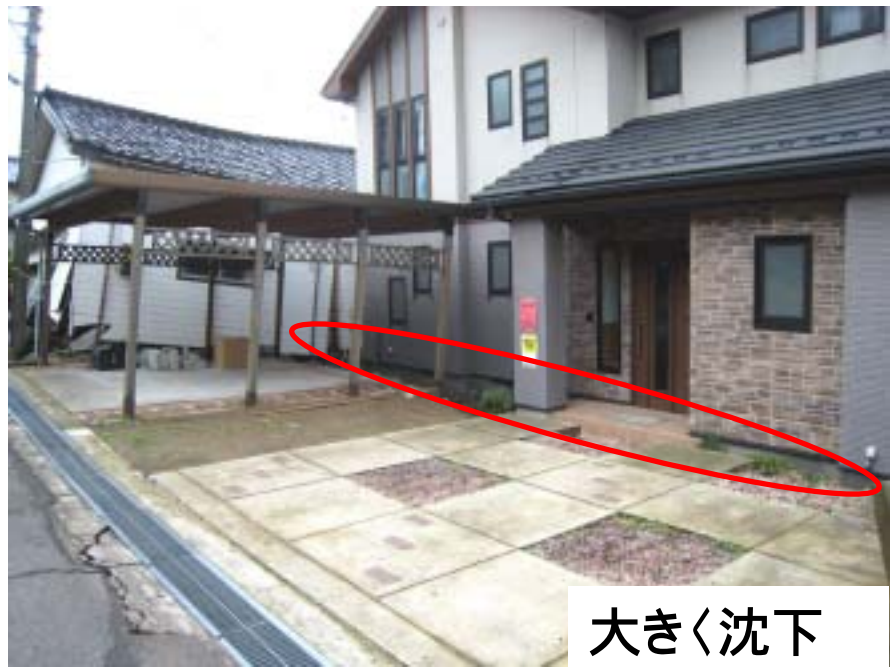
クリーンセンター周辺

煙突の破壊

大きな段差

道路方向へ地盤が移動

噴砂跡

大きく沈下
