新潟県中越沖地震の地盤災害

長岡技術科学大学

豊田浩史

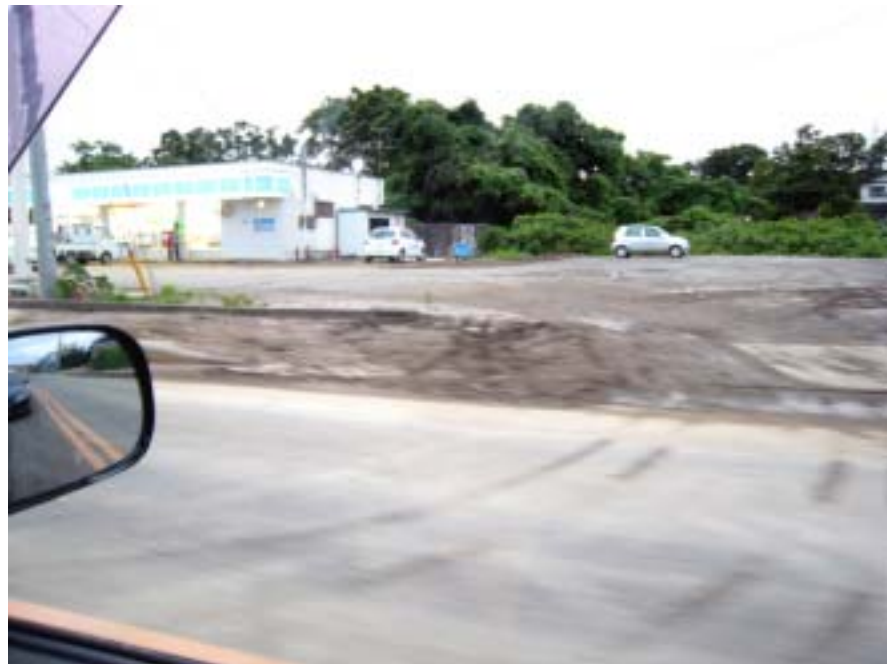
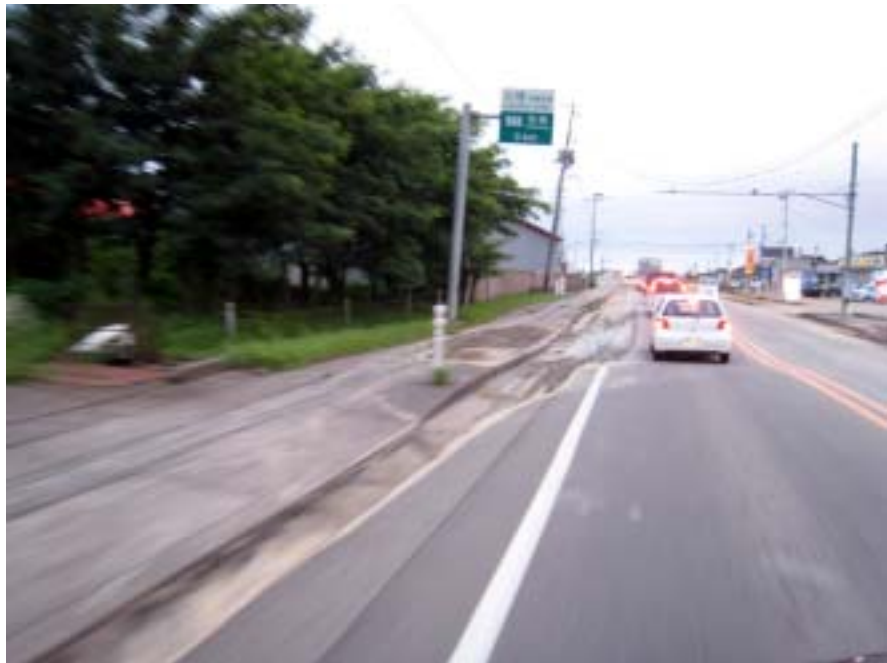
柏崎市上原 (国道8号)

道路周辺で噴砂跡が認められた。
ここは旧河道跡にあたる。

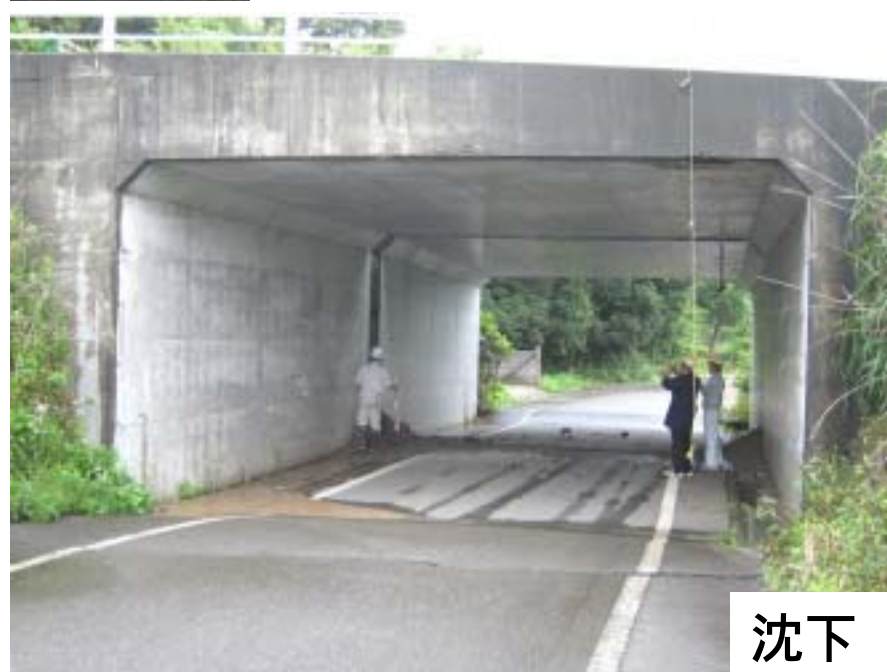
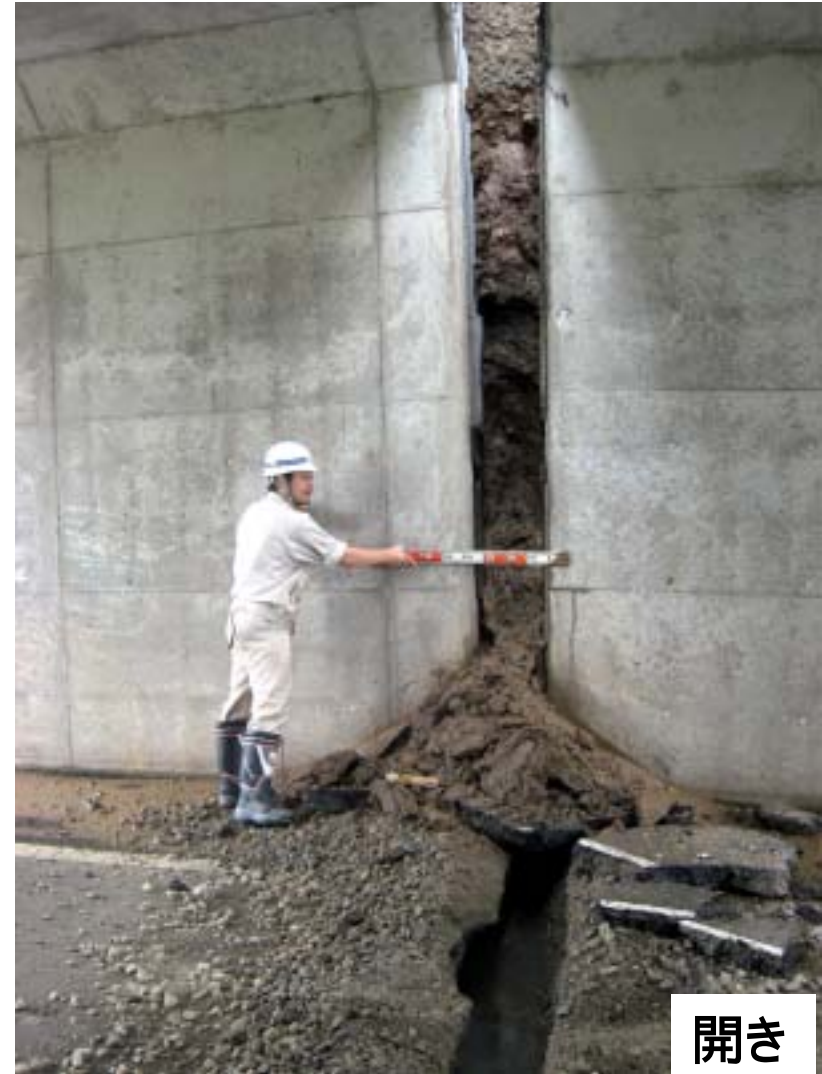
ボックスカルバートの被害

沈下

開き

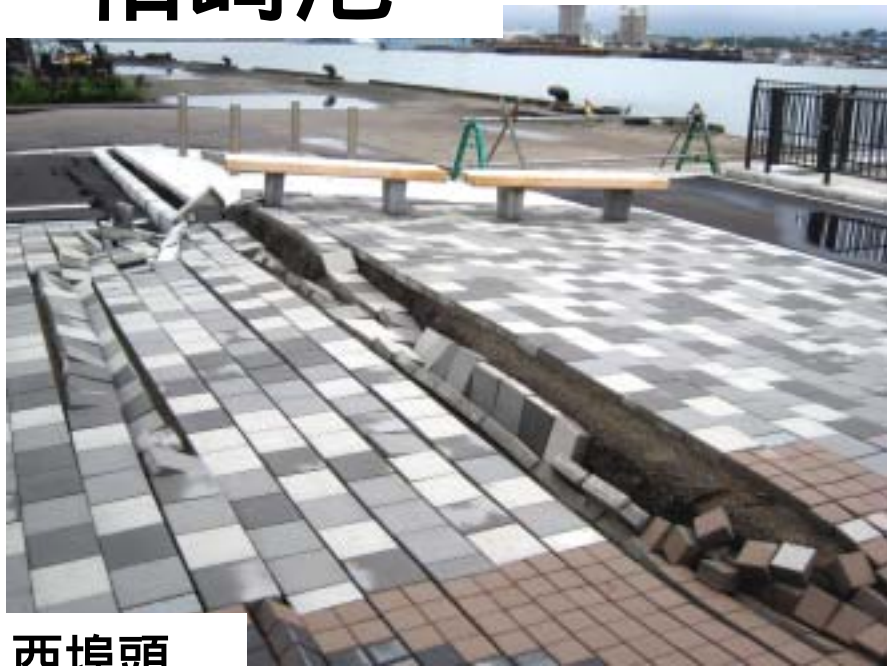
柏崎港

中浜埠頭と東埠頭は軽微な被害
である

大きな段差

噴砂跡

はらみだし

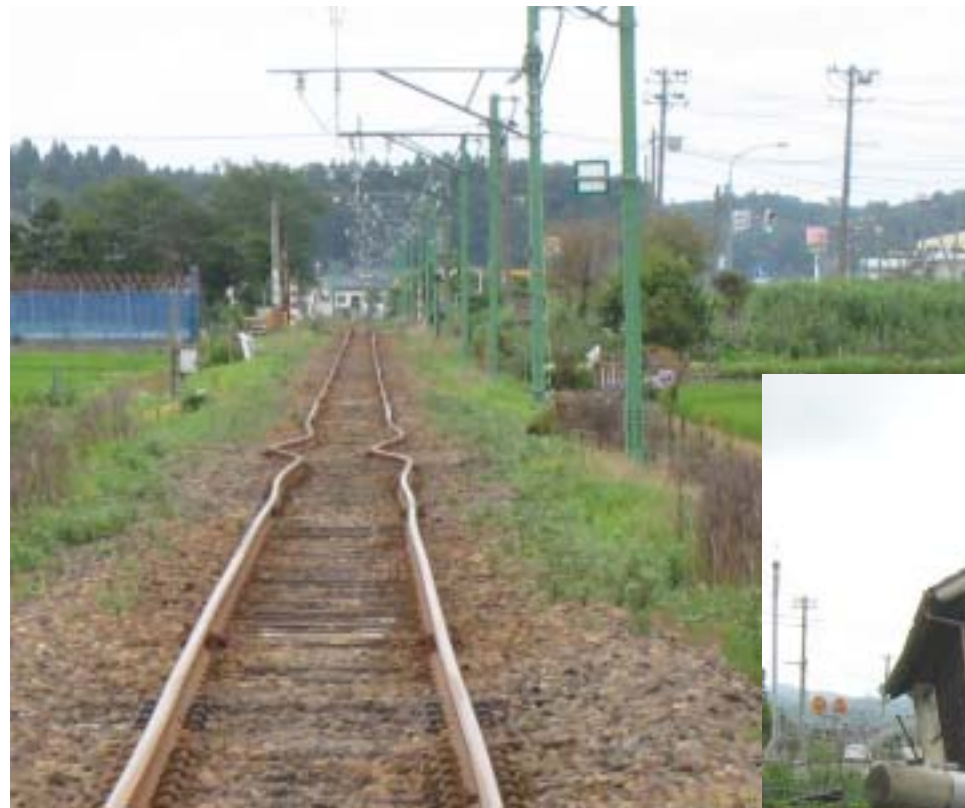
刈羽駅周辺

線路の曲がり

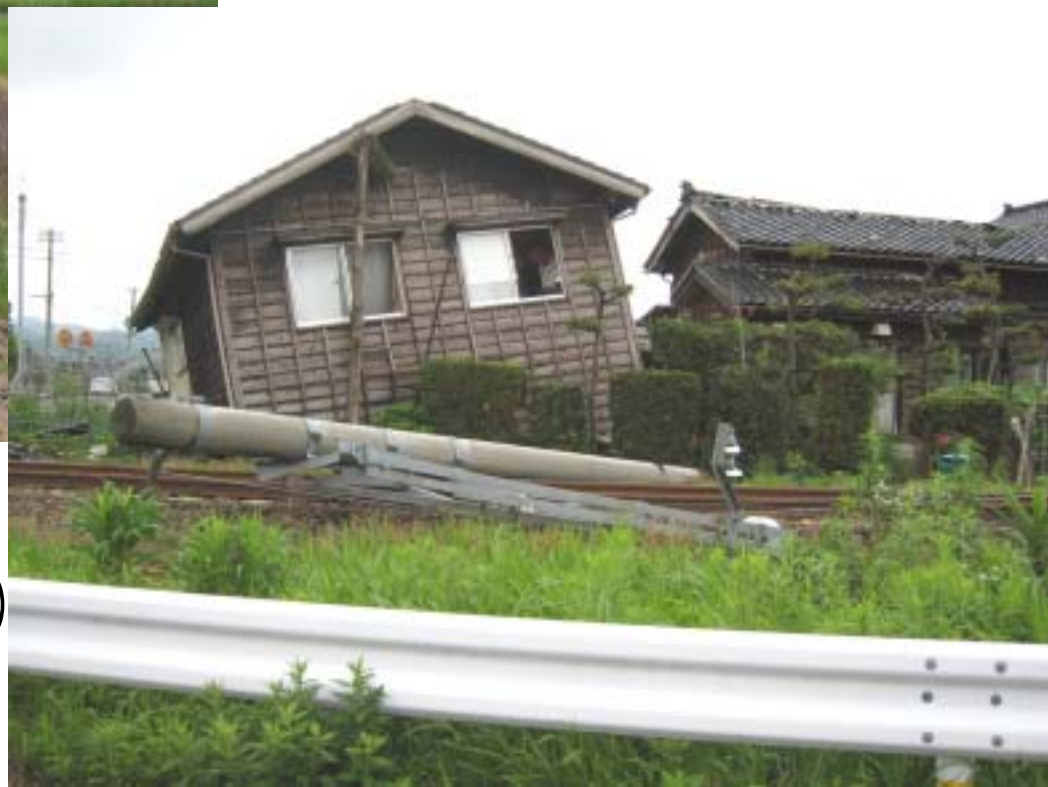
JR越後線(刈羽駅周辺)
電柱の転倒

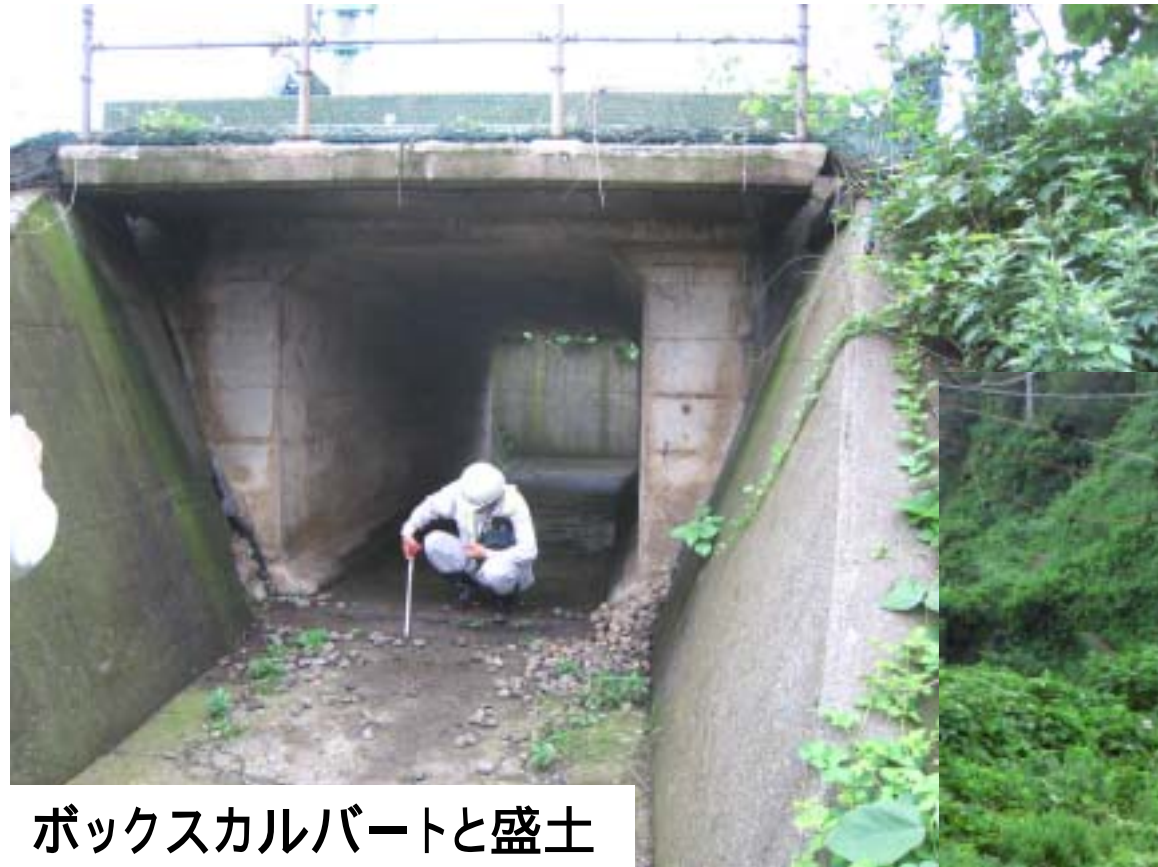
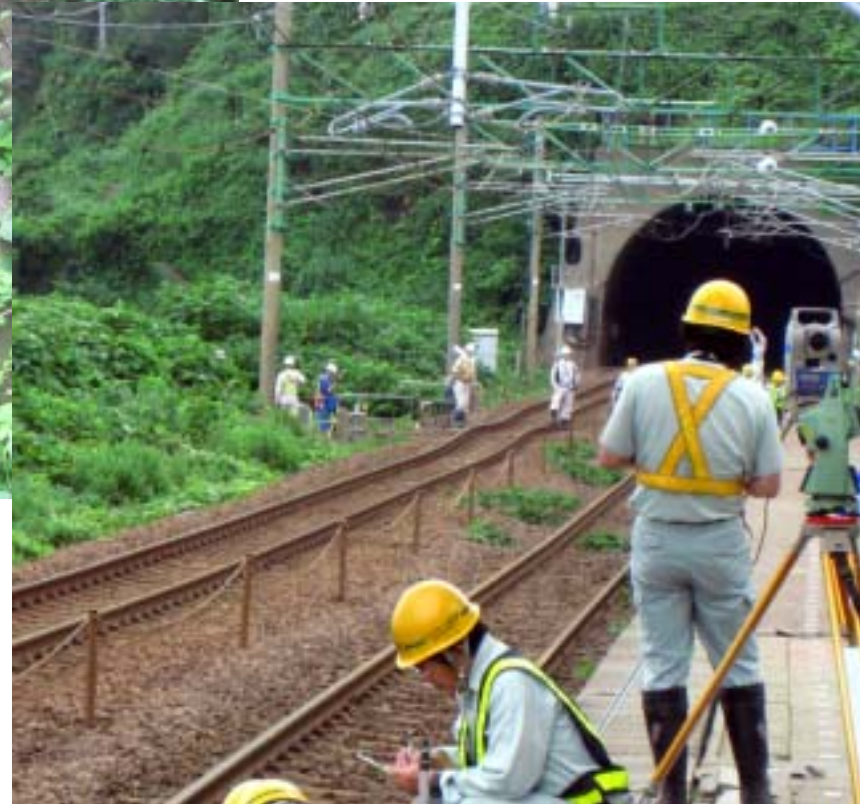
青海川駅周辺

ボックスカルバートと盛土

沈下の違いにより発生した
線路の曲がり

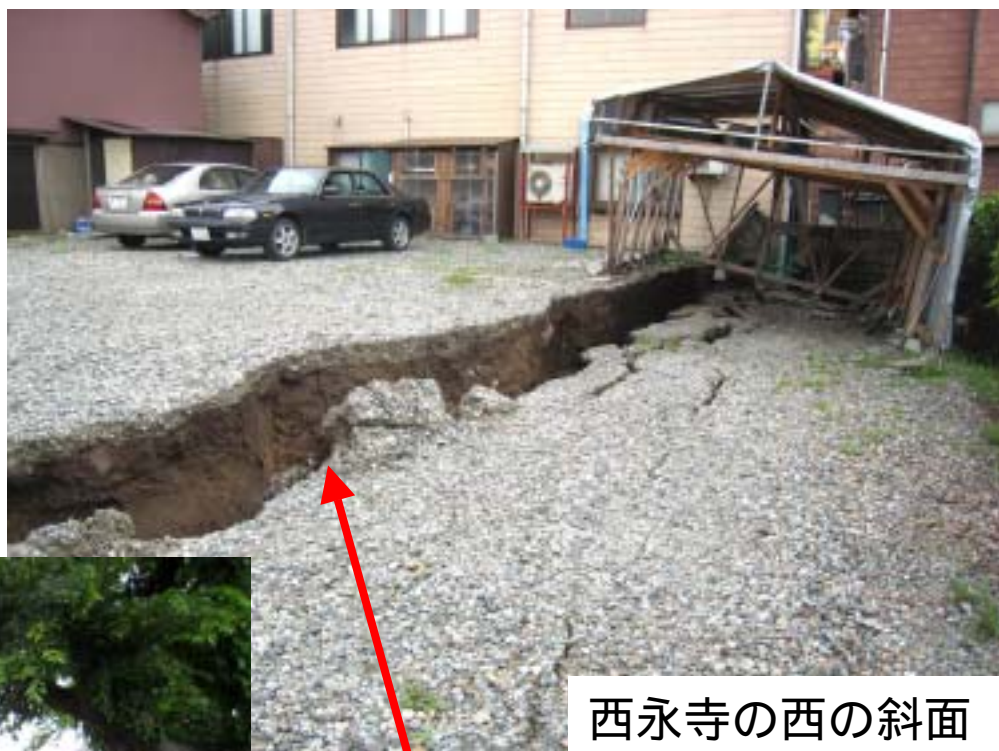
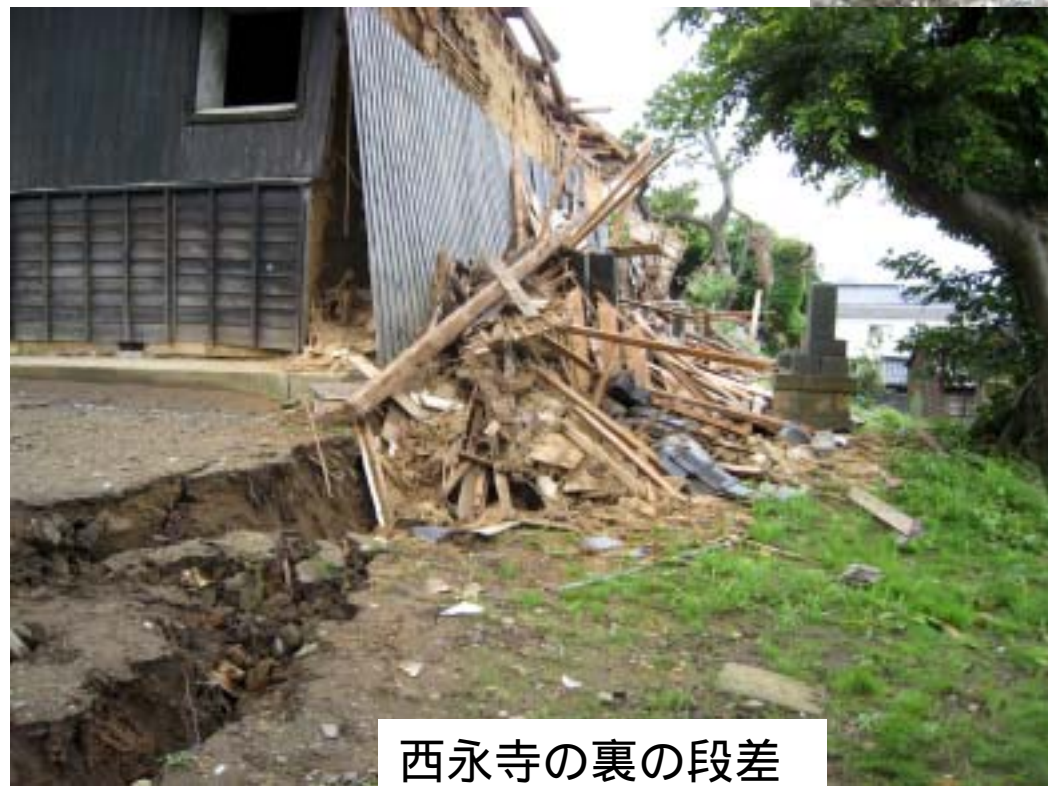
柏崎市 西本町2丁目

宅地のある急傾斜地で段差(すべり)発生

延長幅は100m以上におよぶ

西永寺の西の斜面

西永寺の裏の段差

擁壁には顕著な被害は見られない

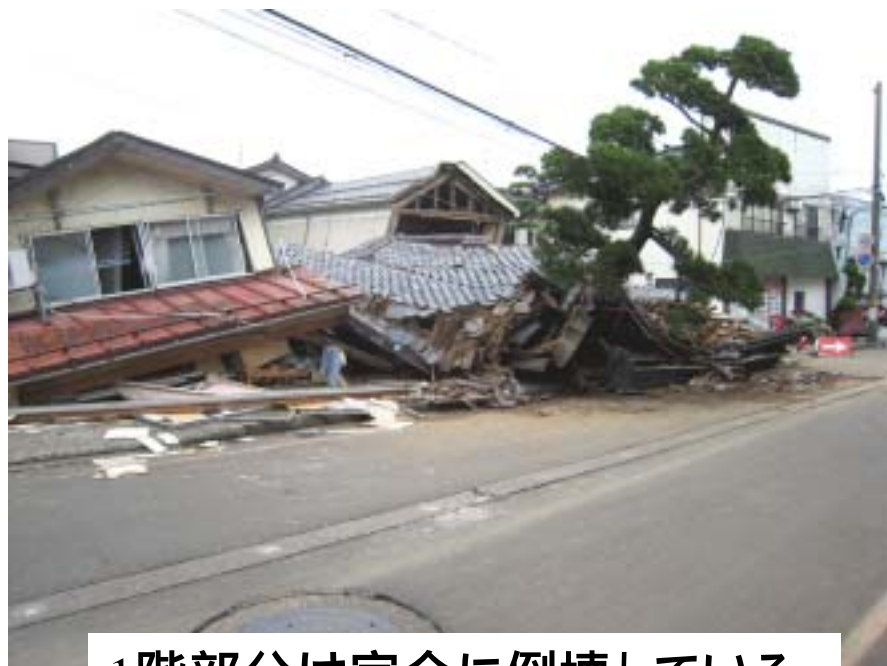
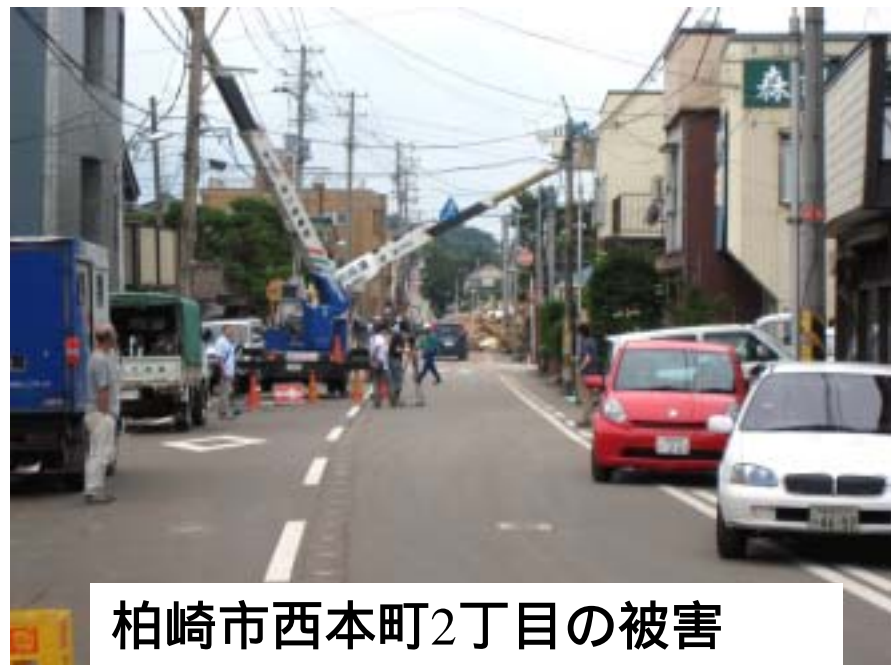
柏崎市 東本町3丁目

古い木造建築の被害
構造的な問題(瓦屋根, 細い柱, 耐力
壁不足, 腐朽...)
地震動の影響は(キラールス)?

1階部分は完全に倒壊している

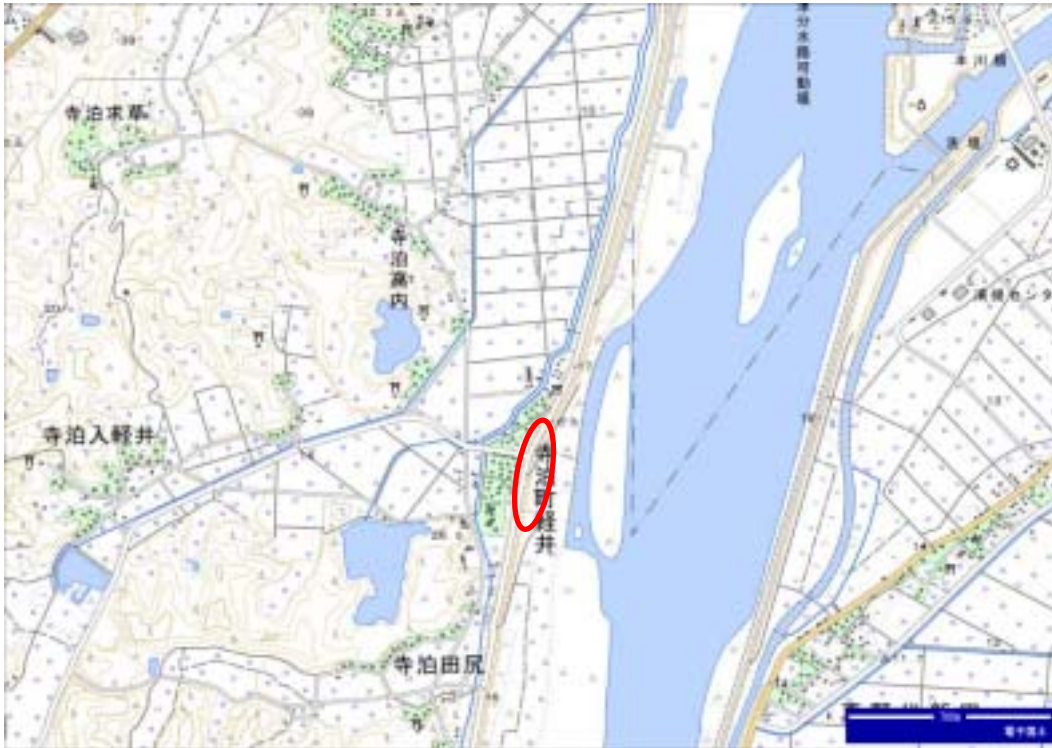
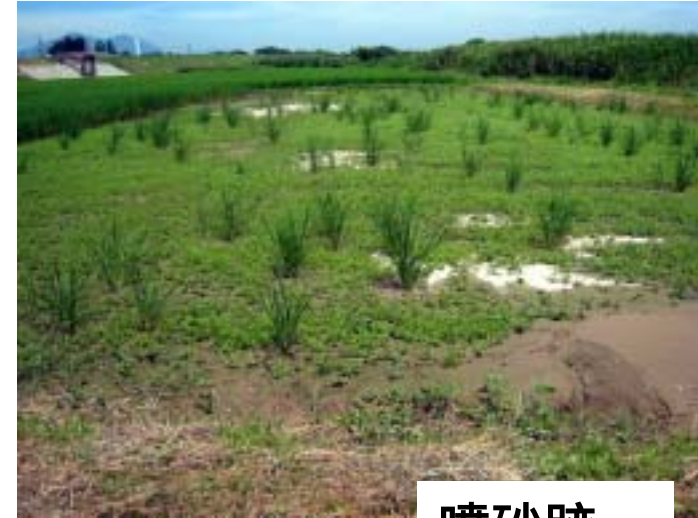
長岡市寺泊町軽井

野中才:堤防上面に亀裂発生
町軽井:小段道路に亀裂発生
堤外地に噴砂跡

噴砂跡
