2024年能登半島地震 主な液状化被害

「液状化・側方流動」部門

主査：豊田浩史（長岡技術科学大学）

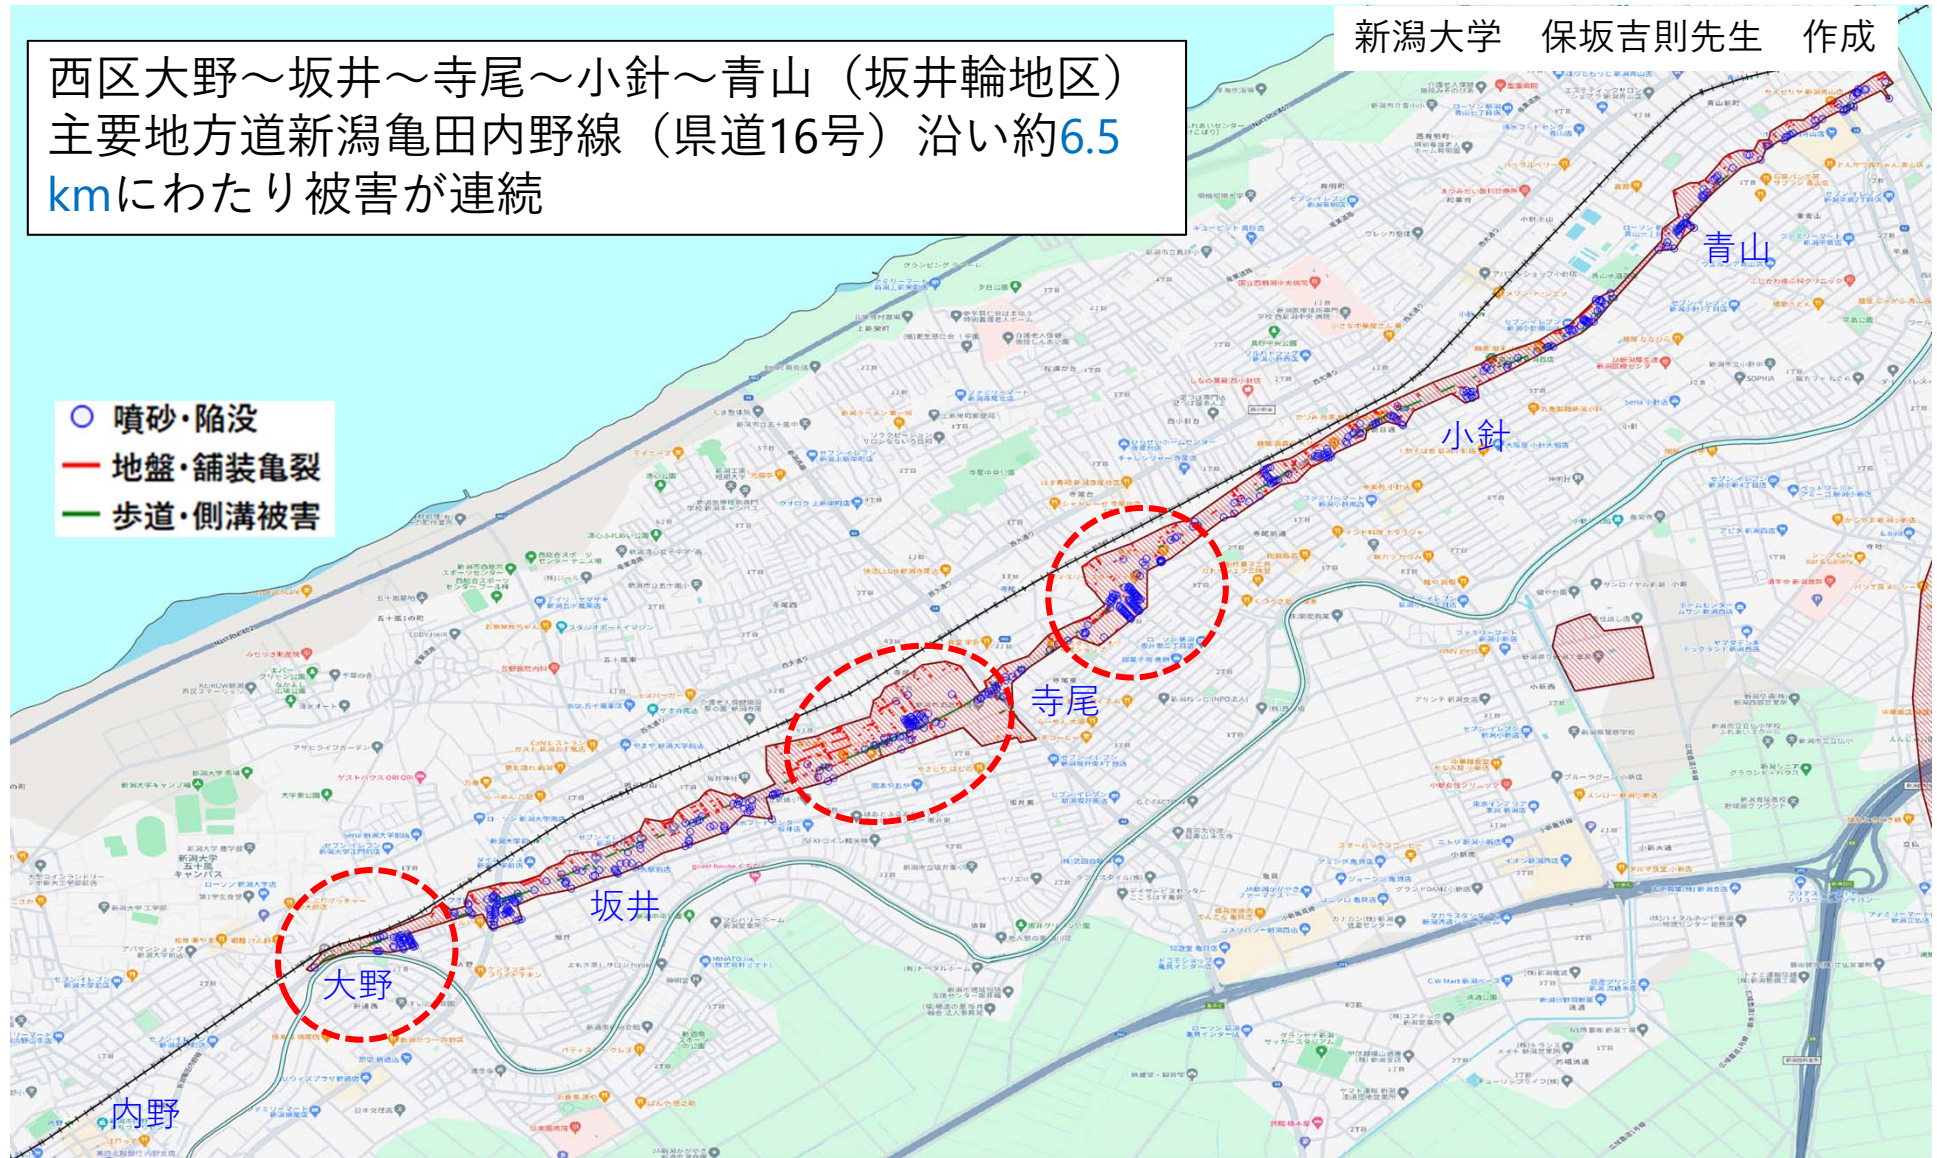
西区大野～坂井～寺尾～小針～青山（坂井輪地区）
主要地方道新潟亀田内野線（県道16号）沿い約6.5
kmにわたり被害が連続

砂丘側は、道路舗装面の横断亀裂を確認
県道付近と低地側は、噴砂の発生を確認

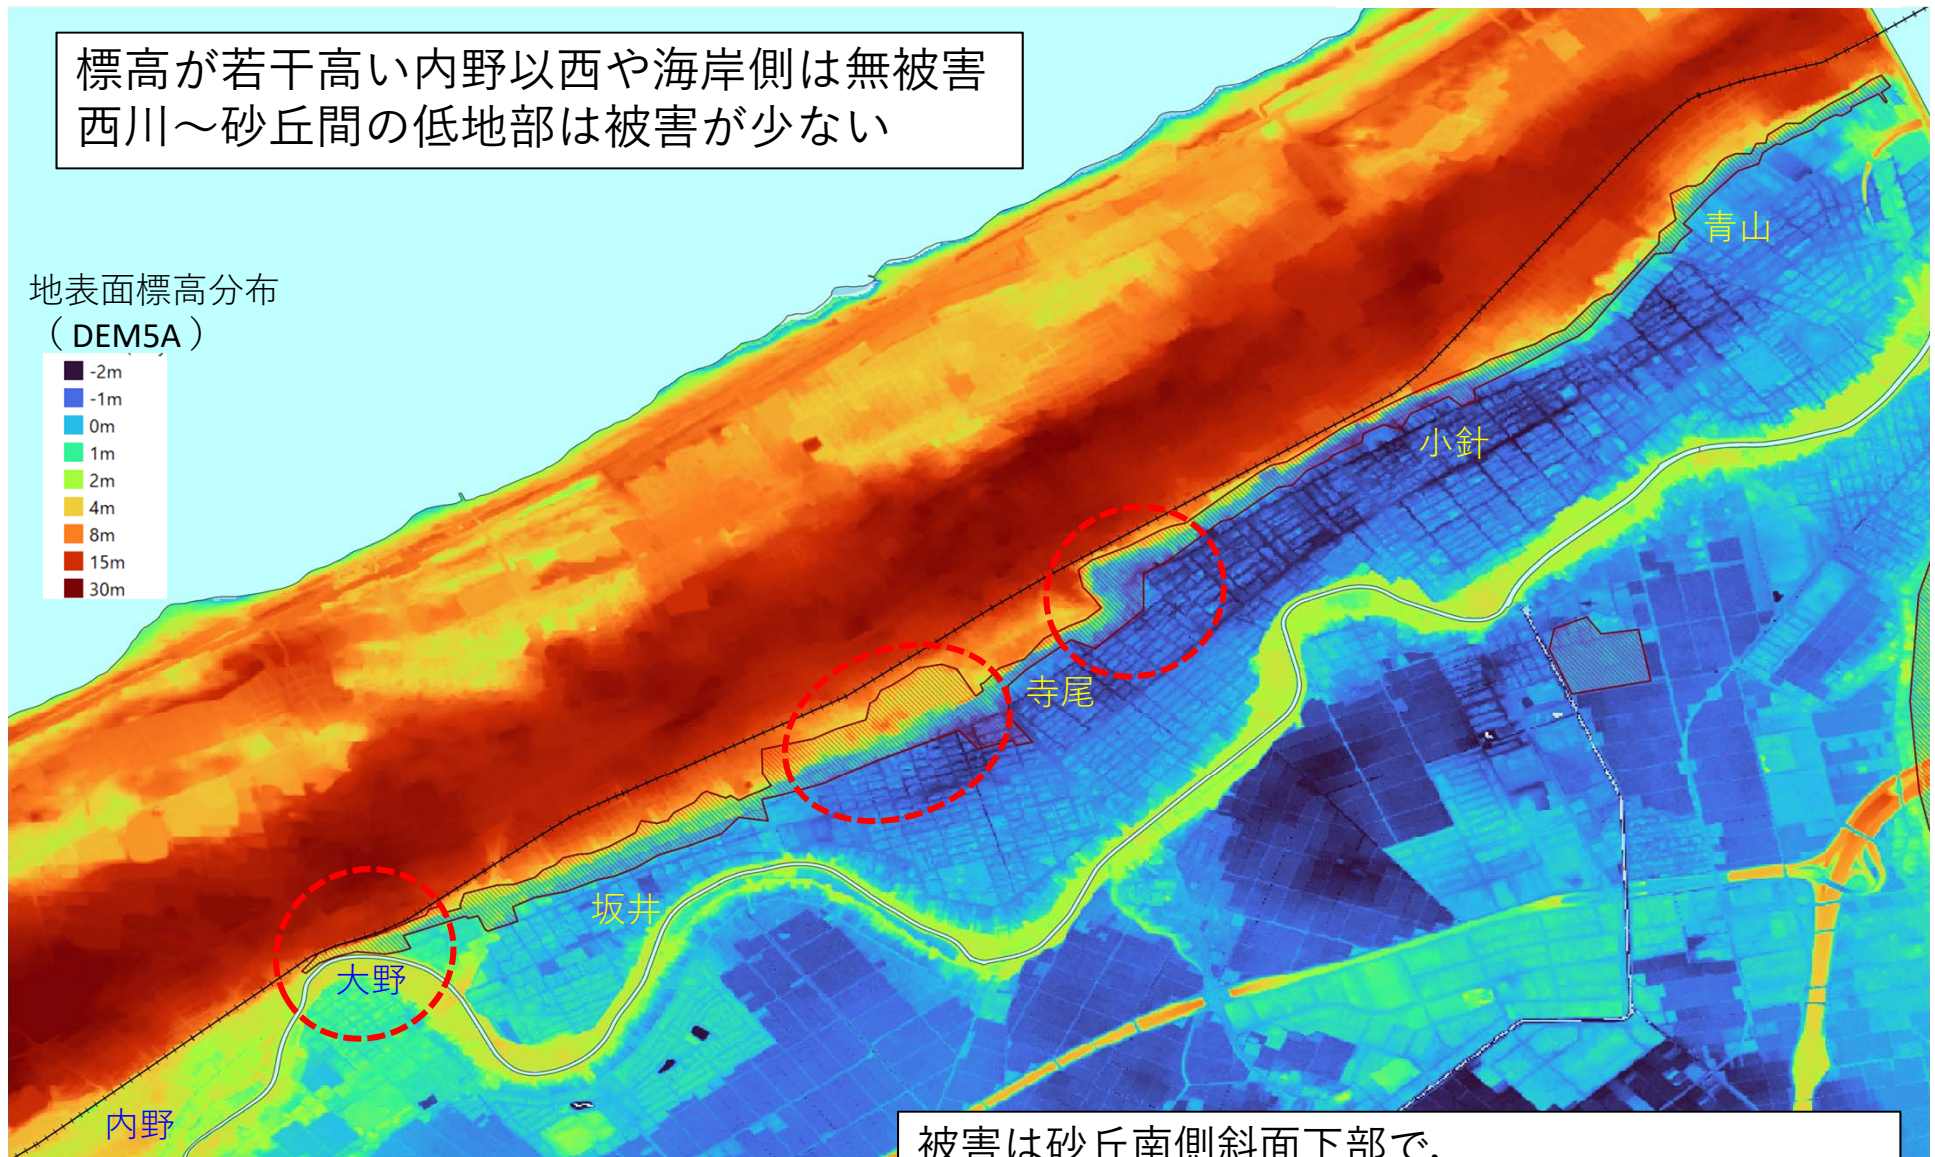
地表面標高分布
(DEM5A)

標高が若干高い内野以西や海岸側は無被害
西川～砂丘間の低地部は被害が少ない

被害は砂丘南側斜面下部で、
液状化は標高0m以下の低地境界付近で発生
地下水位が高く、地表から湧水が見られる箇所も

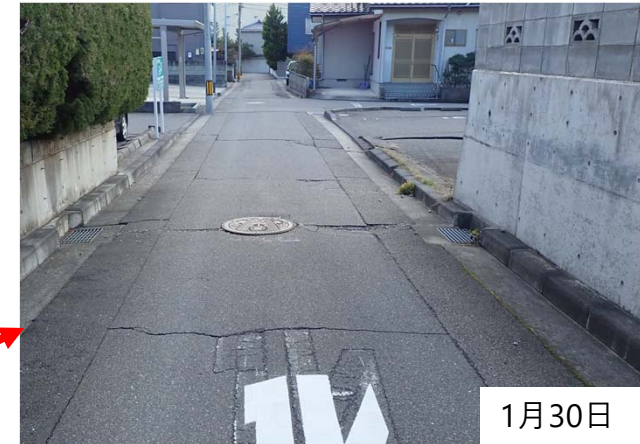
緩勾配砂丘斜面内の路面横断亀裂
水平変位や下部の隆起は小さい

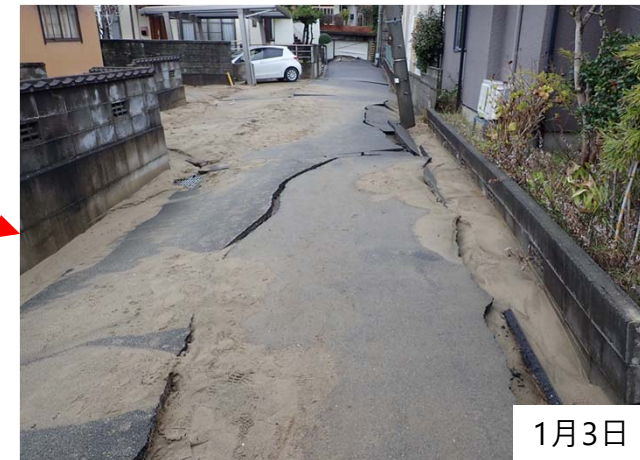
坂井輪中付近は甚大な液状化被害
県道沿いの歩道は隆起

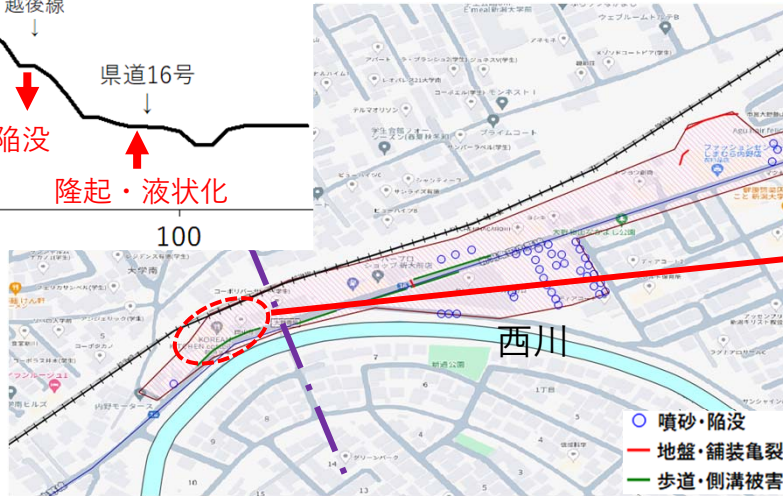
大野地区の被害

急勾配部の被害
宅地が隆起

宅地背後は
約50%の勾配

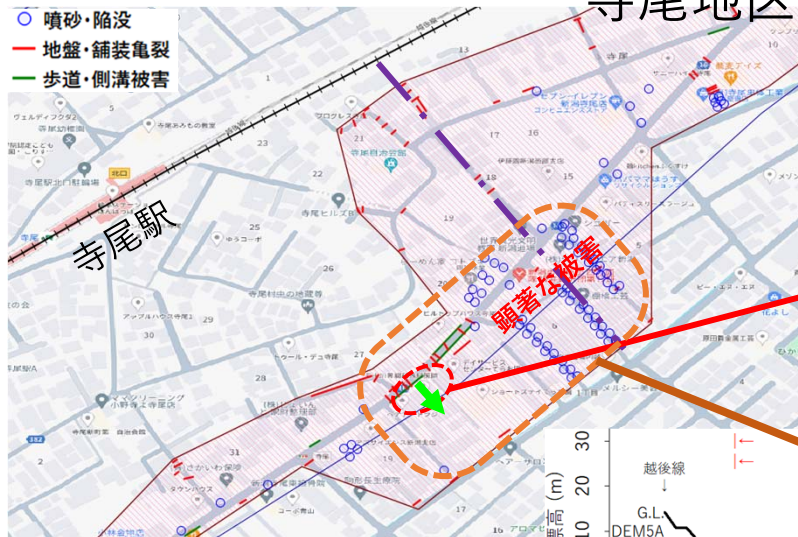
寺尾駅東南側の被害

低地側が側方流動
沈下量も大きい

県道の変位は小さい

県道脇の宅地は
盛土の可能性

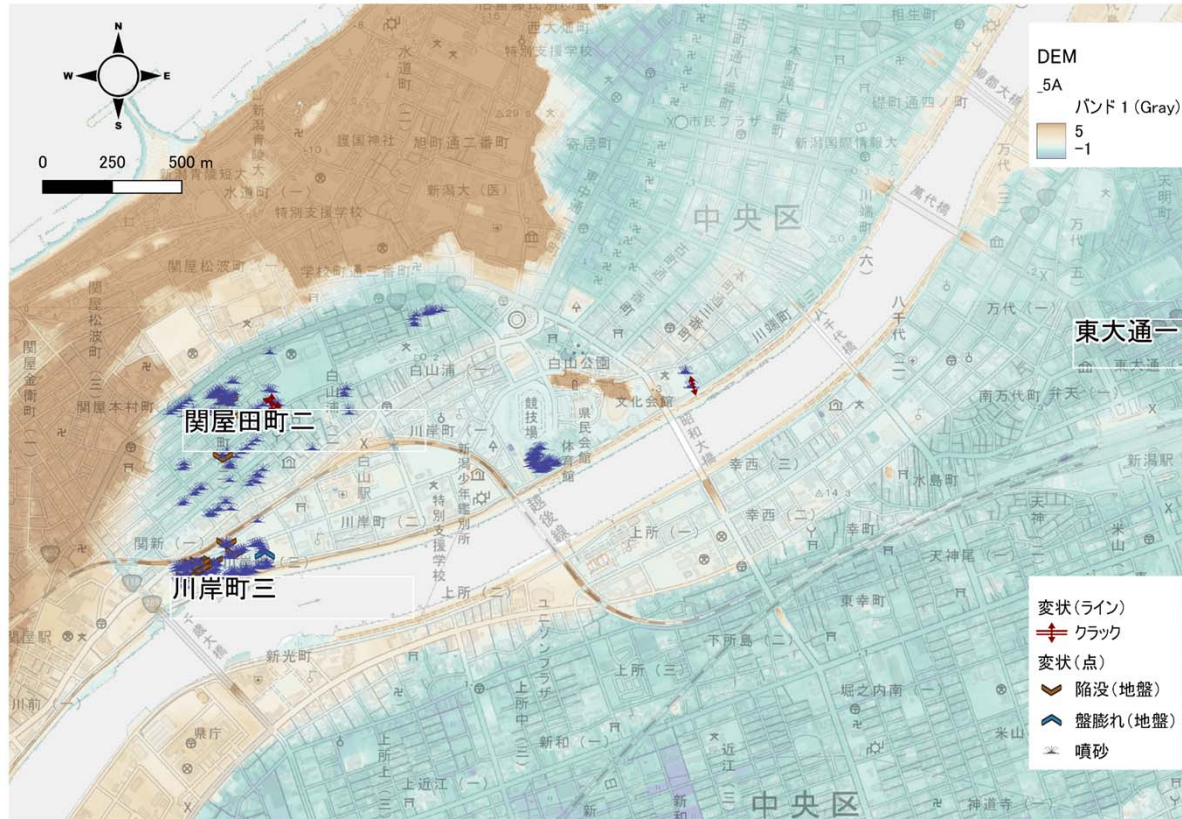
新潟地震（1964）に比べ，液状化範囲，被害規模は共に小さい。

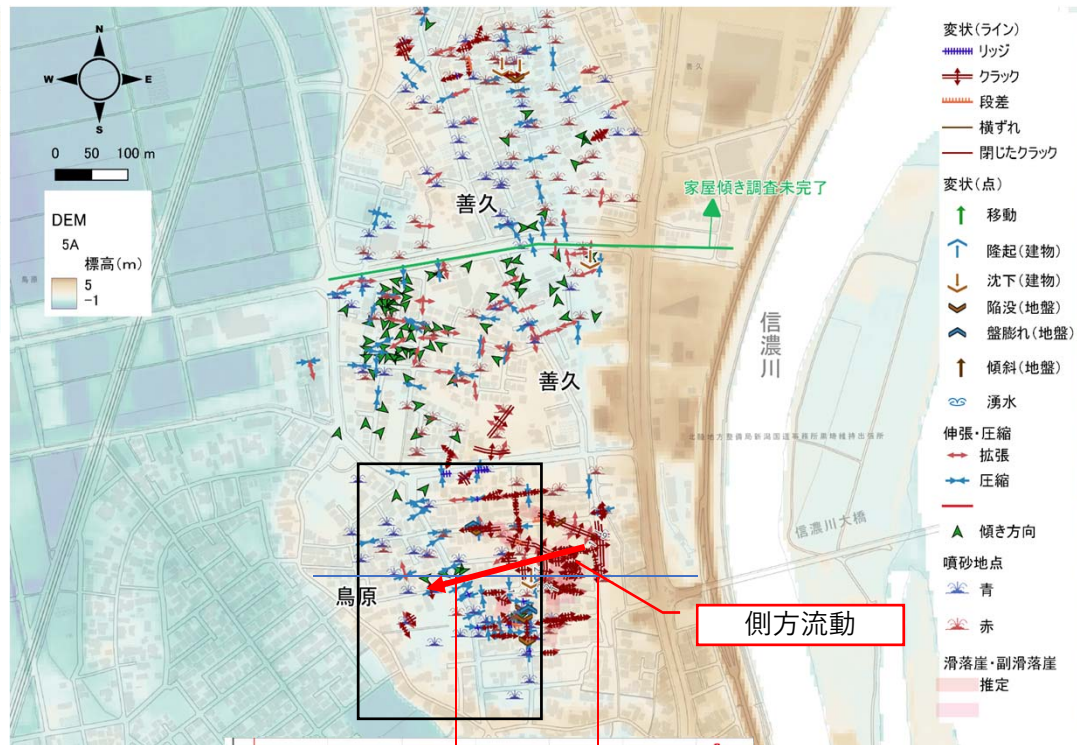
側方流動

善久地区：噴砂多く、家屋の沈み込み・傾斜・沈降が顕著。

鳥原地区：非常に緩い勾配（1/110）でも、側方流動が発生（最大1 m以上）。

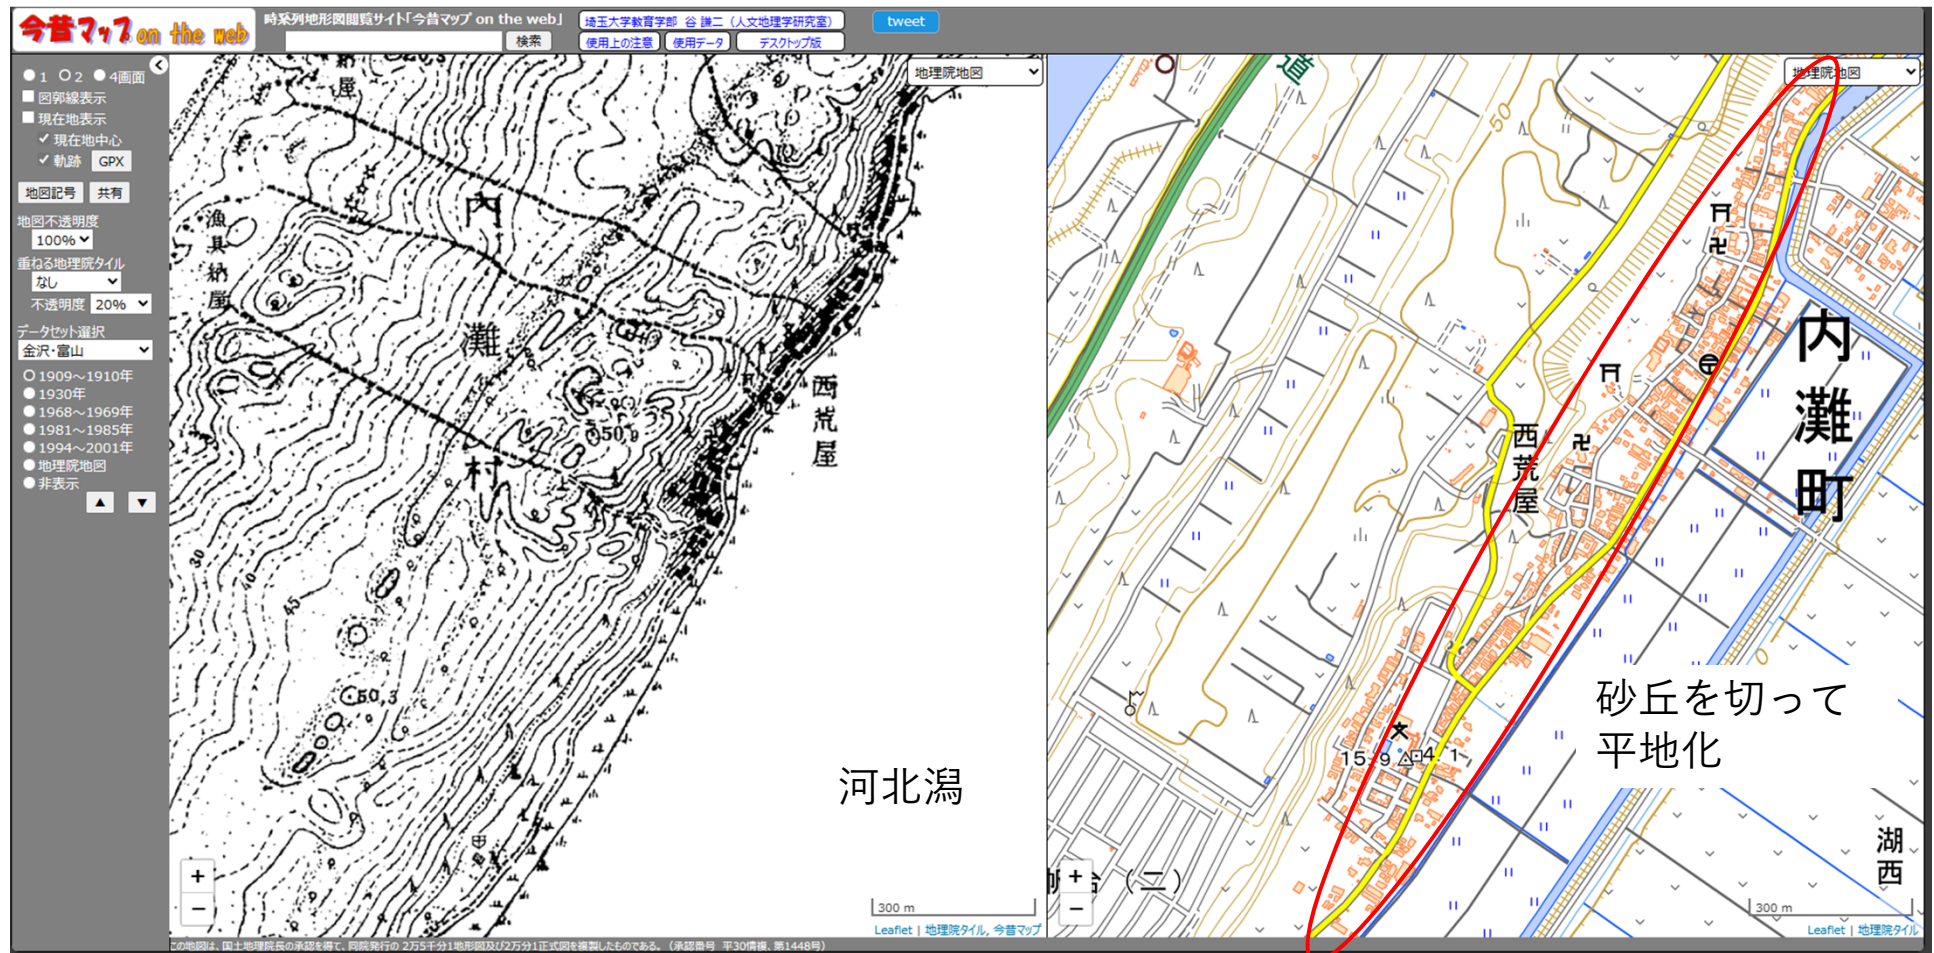
内灘町

- もともと砂丘斜面は旧河北潟まで迫っていた。
- 干拓事業時に砂丘を切って埋め立てに利用した（大根布以北で使用と記載）。
- 砂丘を切ったところの被害が大きい傾向（宮坂～大崎）。

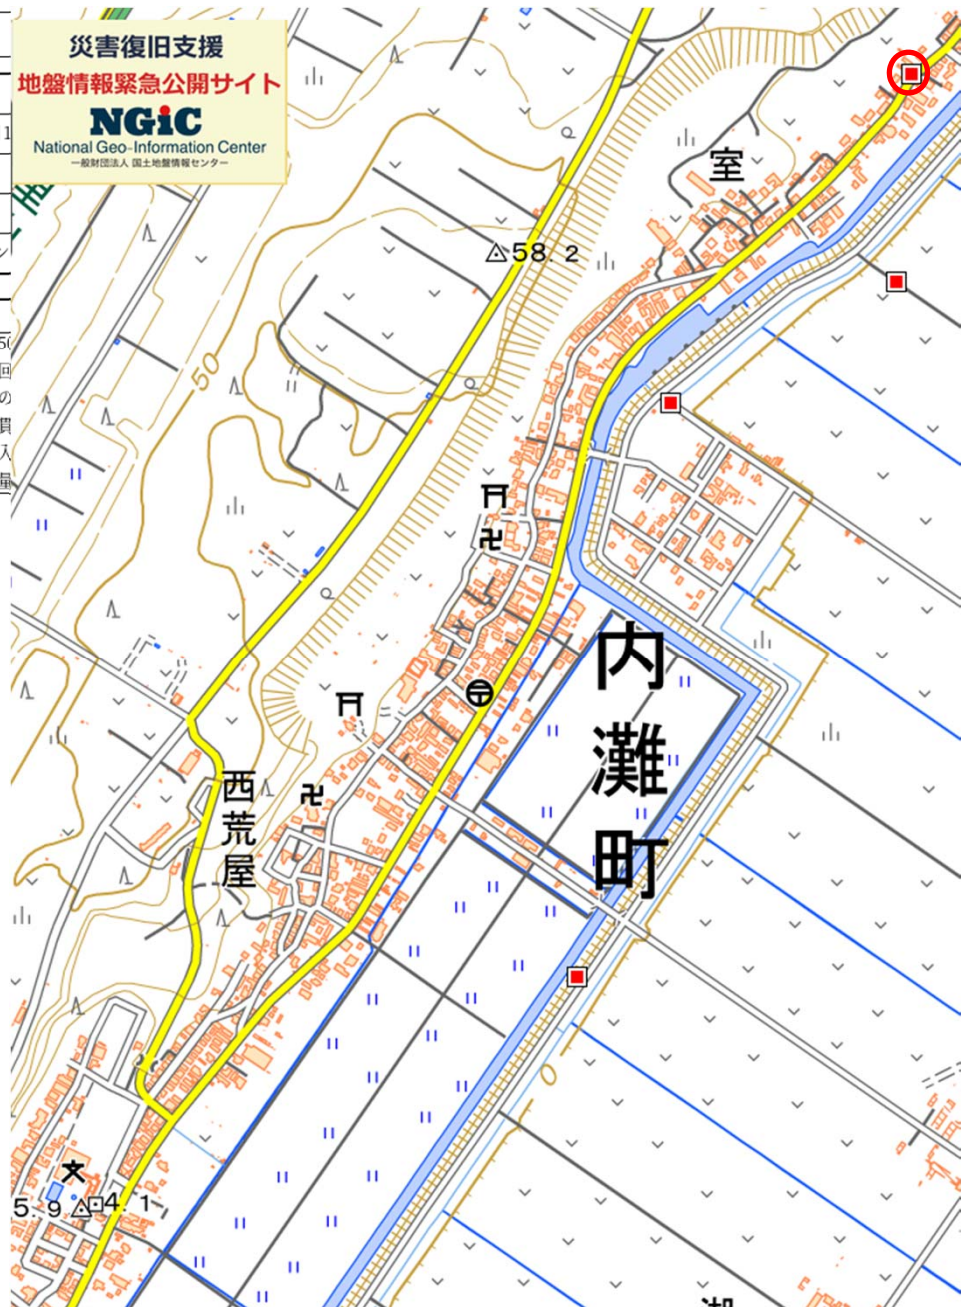
浅い地下水位
小さなN値の砂

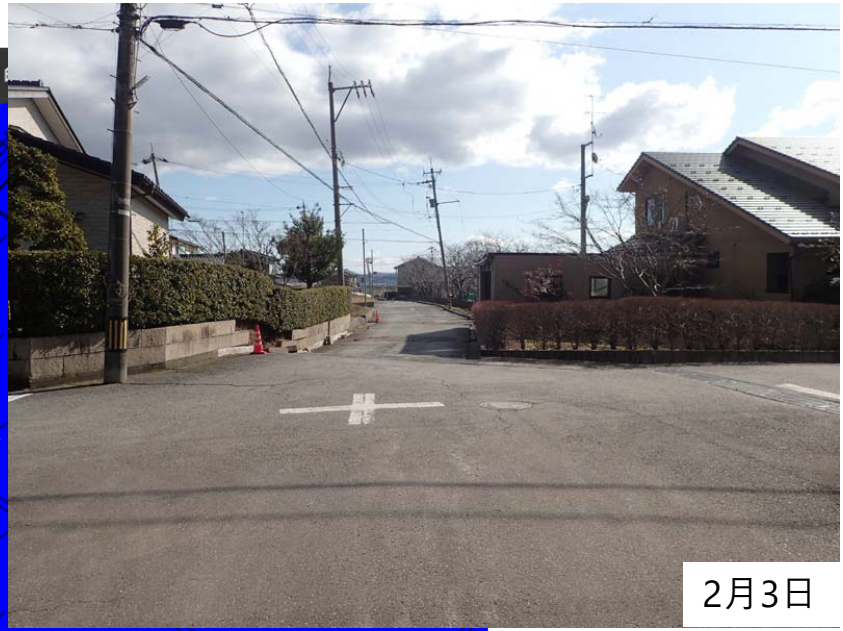
砂丘を切って平坦化，平均勾配は2%ほど

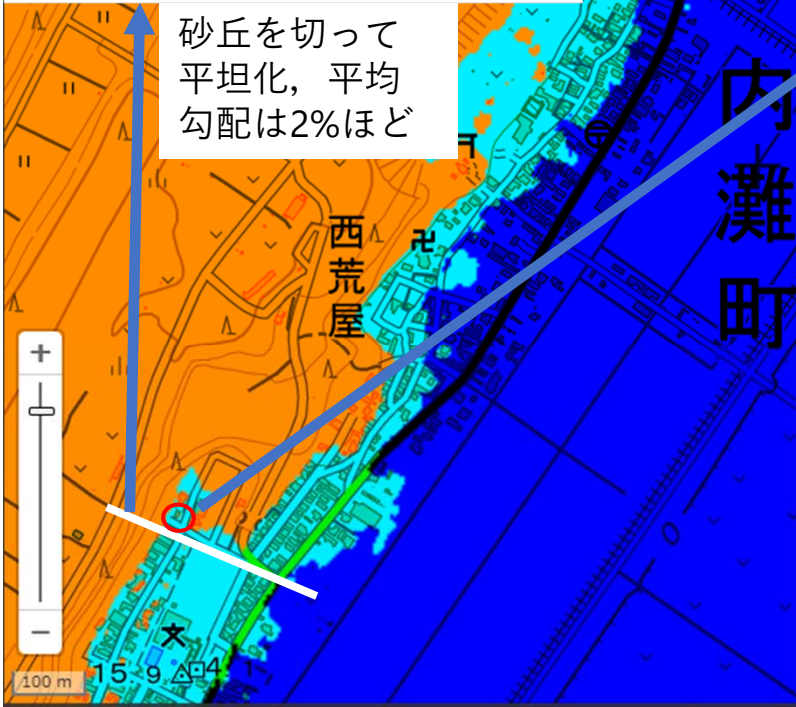
- 東京電機大学 安田進先生
- 側方流動区域は，水色の標高2 m～5.5 m（正確には5.3 m付近）と考えられる
 - 標高2 m以下の地盤は（潟の粘土＋砂丘の砂）が堆積し液状化し難く，5.3 mあたりより高い地盤は地下水位が深く液状化しないか，液状化しても深いため流動や住宅被害を生じなかったのではなかろうか

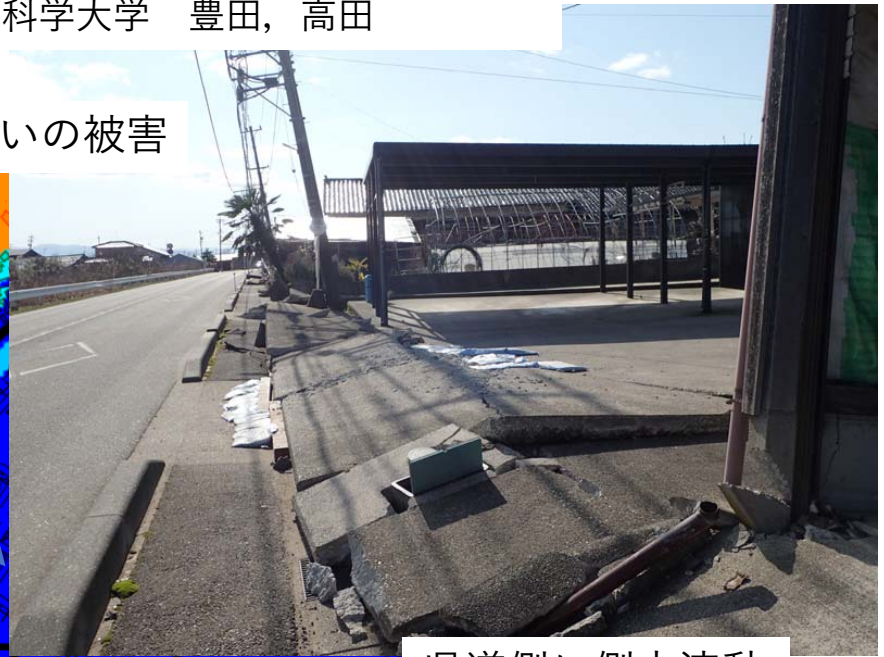
13 県道沿いの被害

県道側に側方流動

湧き出した水より，地下水位は
高いことがわかる

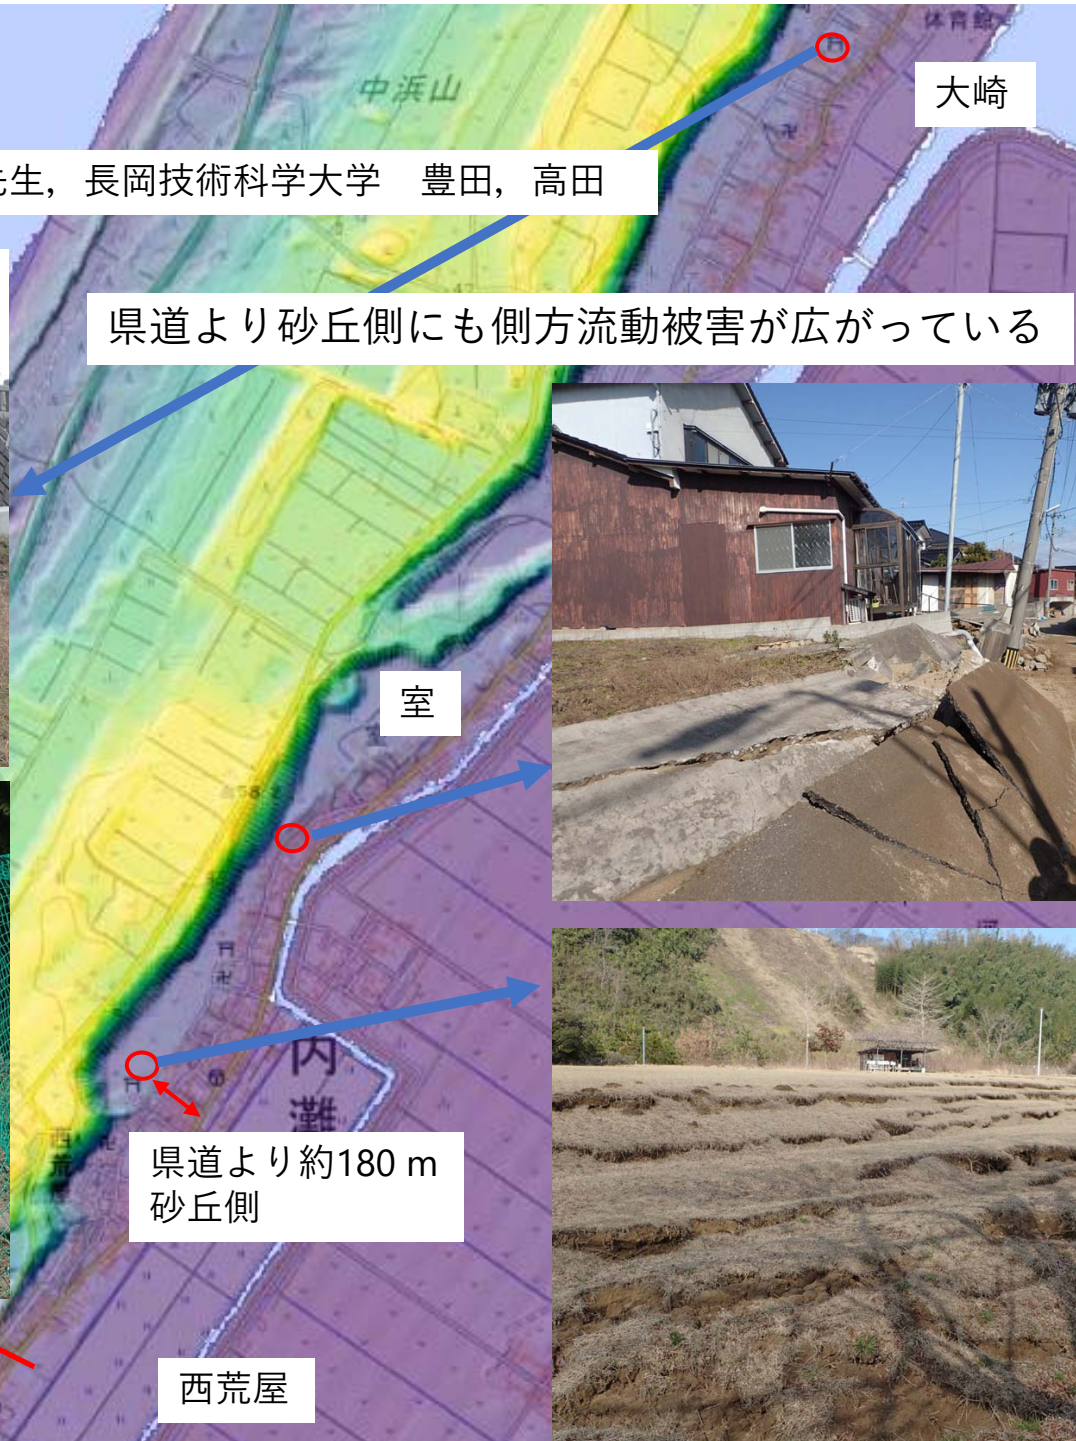
県道より砂丘側にも側方流動被害が広がっている

県道より約180 m
砂丘側

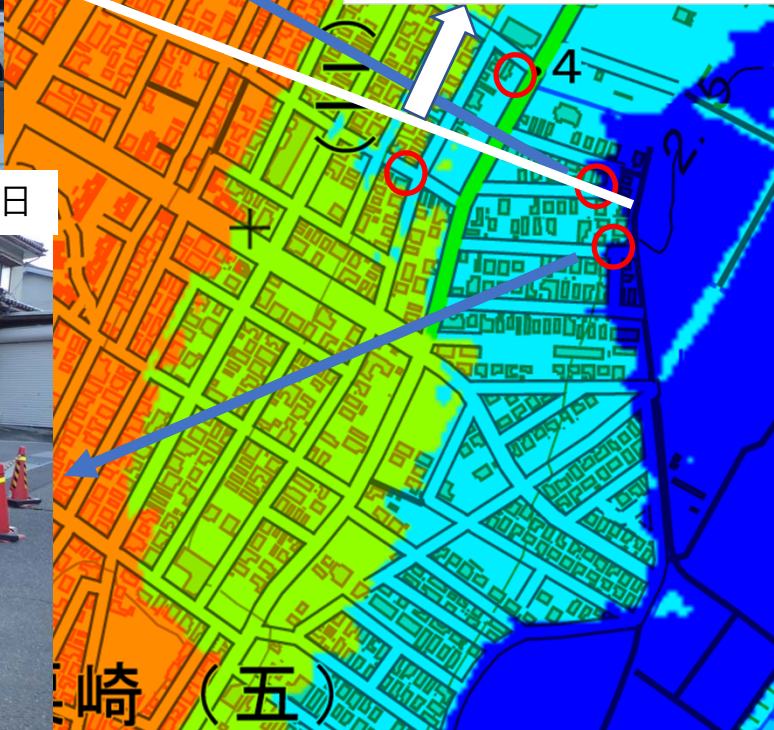
内灘町鶴ヶ丘

場所による被害の大小あり

➤ 標高1 m~3.5 mあたりが液状化，5.5 mあたりまで側方流動

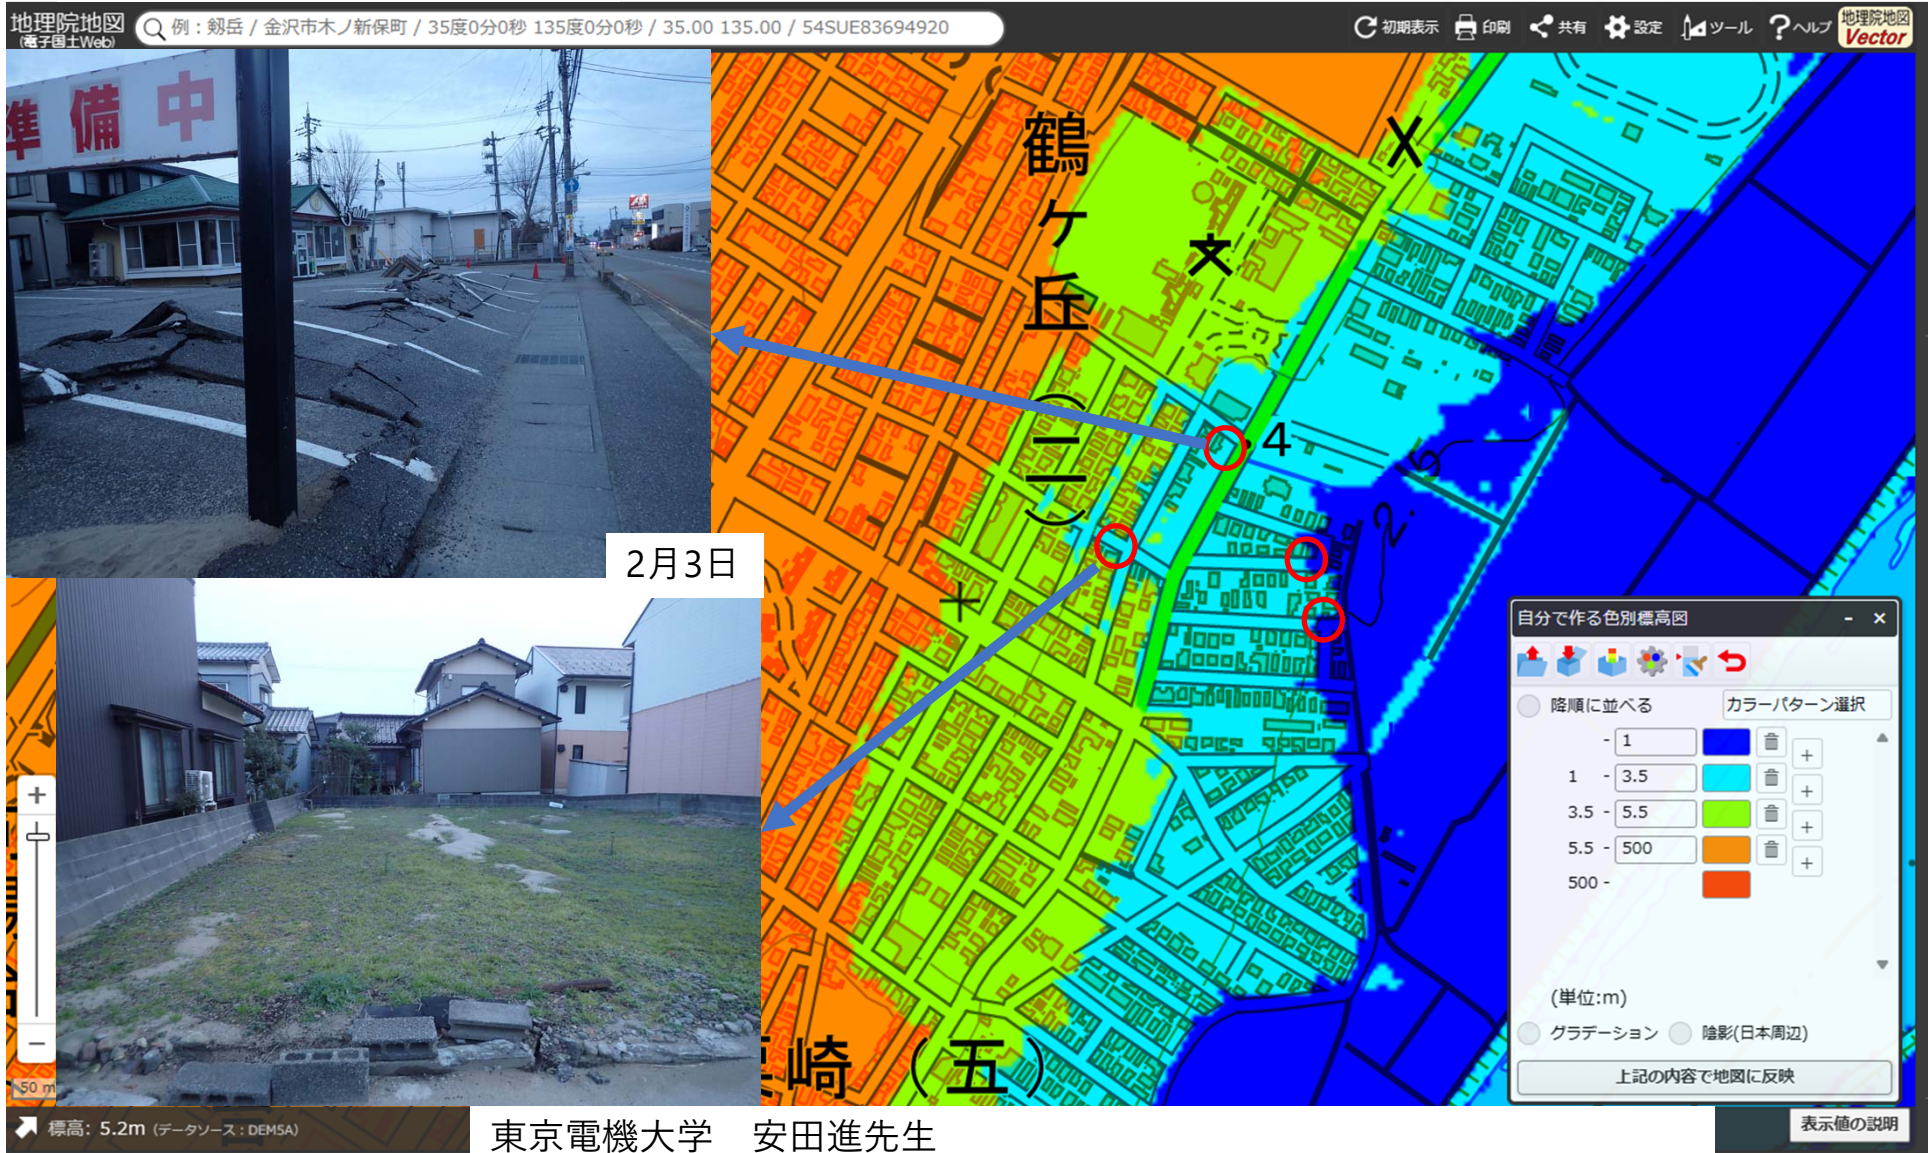
内灘町鶴ヶ丘

場所による被害の大小あり

➤ 標高1 m~3.5 mあたりが液状化， 5.5 mあたりまで側方流動

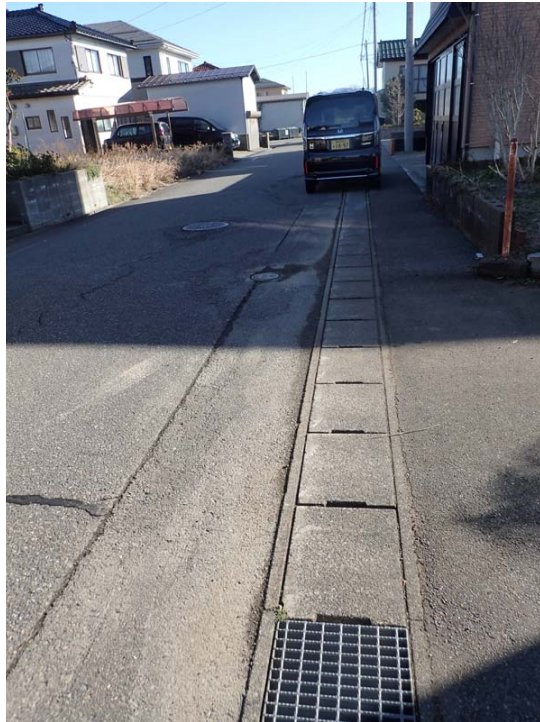
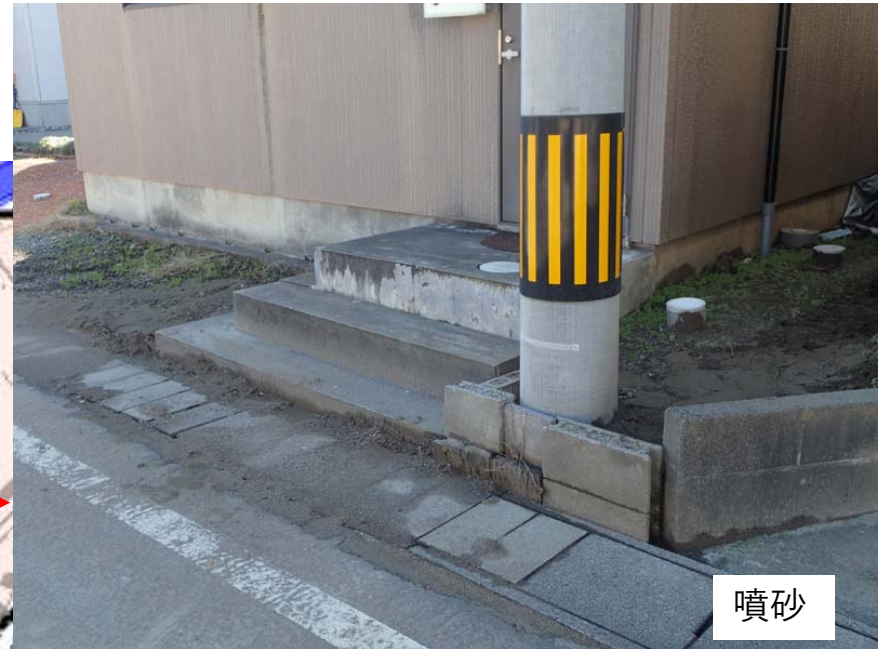
柏崎市橋場町

砂は取り除かれていたが、
大量の水が地盤から出てきたとの証言

この箇所は、2004年中越地震、
2007中越沖地震でも液状化

今回の噴砂に、細粒分はほとんど無し。
液状化規模が小さく地表面付近のみ液状化か？

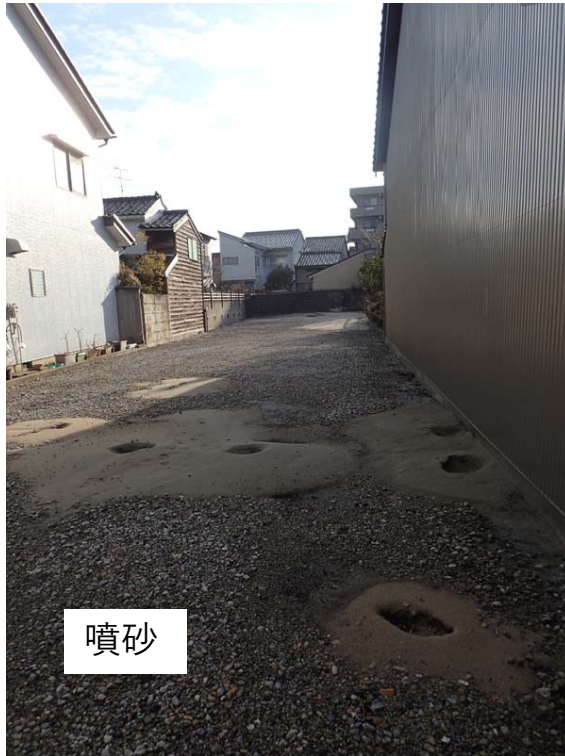
噴砂

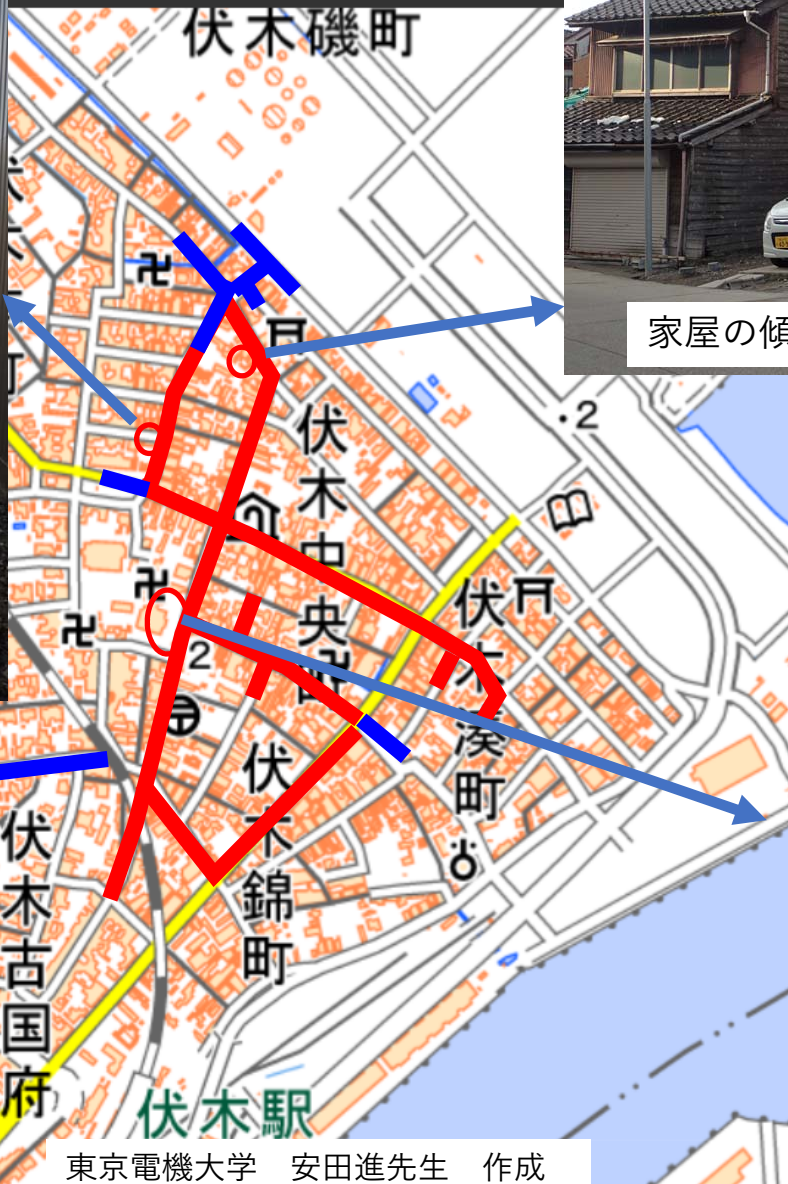
道路沿いに液状化が発生したと思われる箇所
液状化していないと思われる箇所

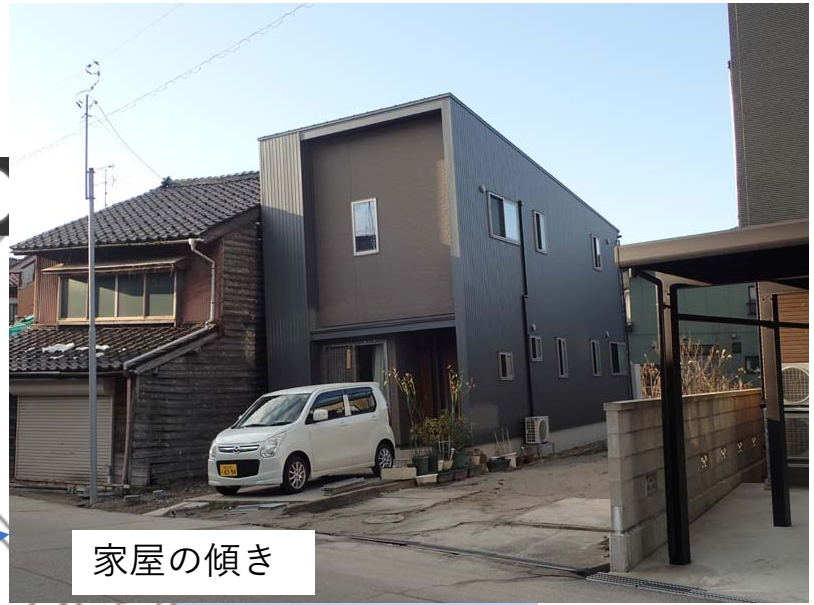
家屋の傾き

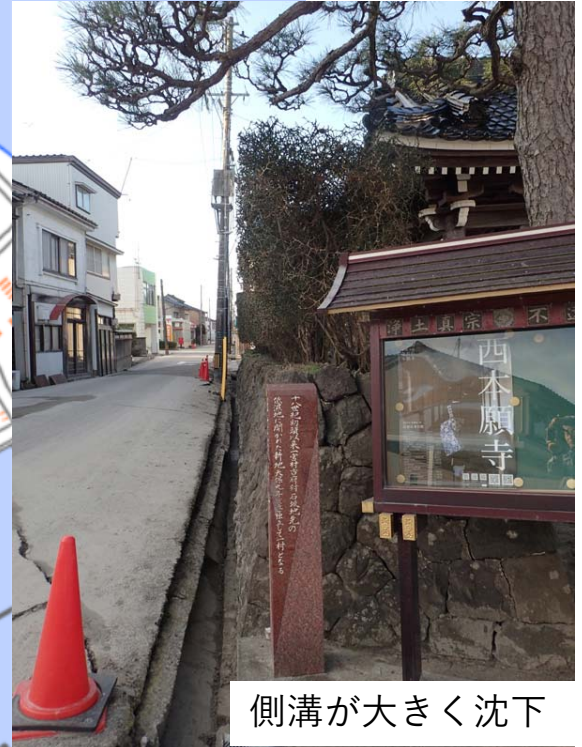
側溝が大きく沈下

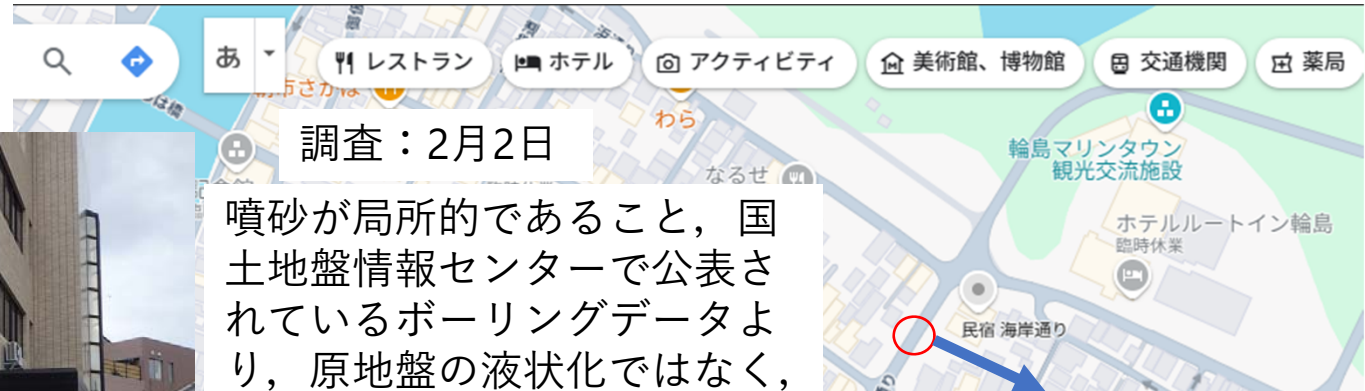
輪島市

噴砂が局所的であること，国土地盤情報センターで公表されているボーリングデータより，原地盤の液状化ではなく，埋土等の液状化か？

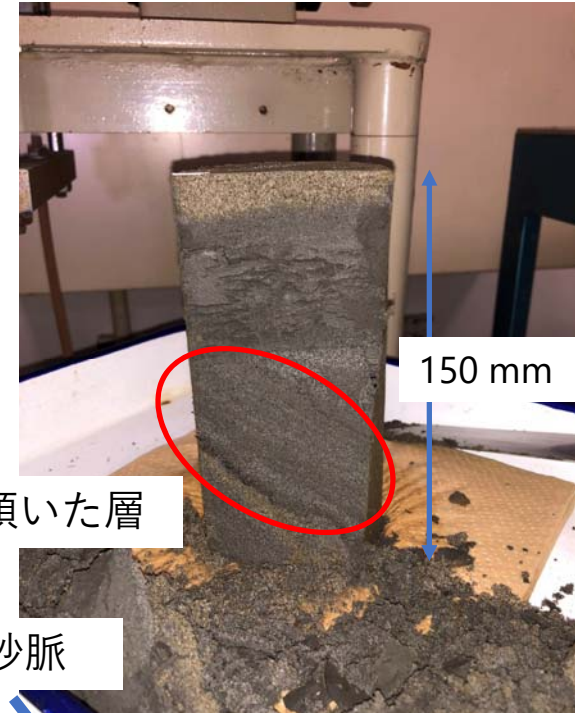
傾いた層

液状化による砂脈

新潟地震では現在の5
m以深の層が液状化。
今回の地震では？
