# 令和6年能登半島地震により 発生した液状化・側方流動被害

公益社団法人 地盤工学会  
令和6年能登半島地震災害調査団  
「液状化・側方流動」部門 主査  
長岡技術科学大学 豊田浩史

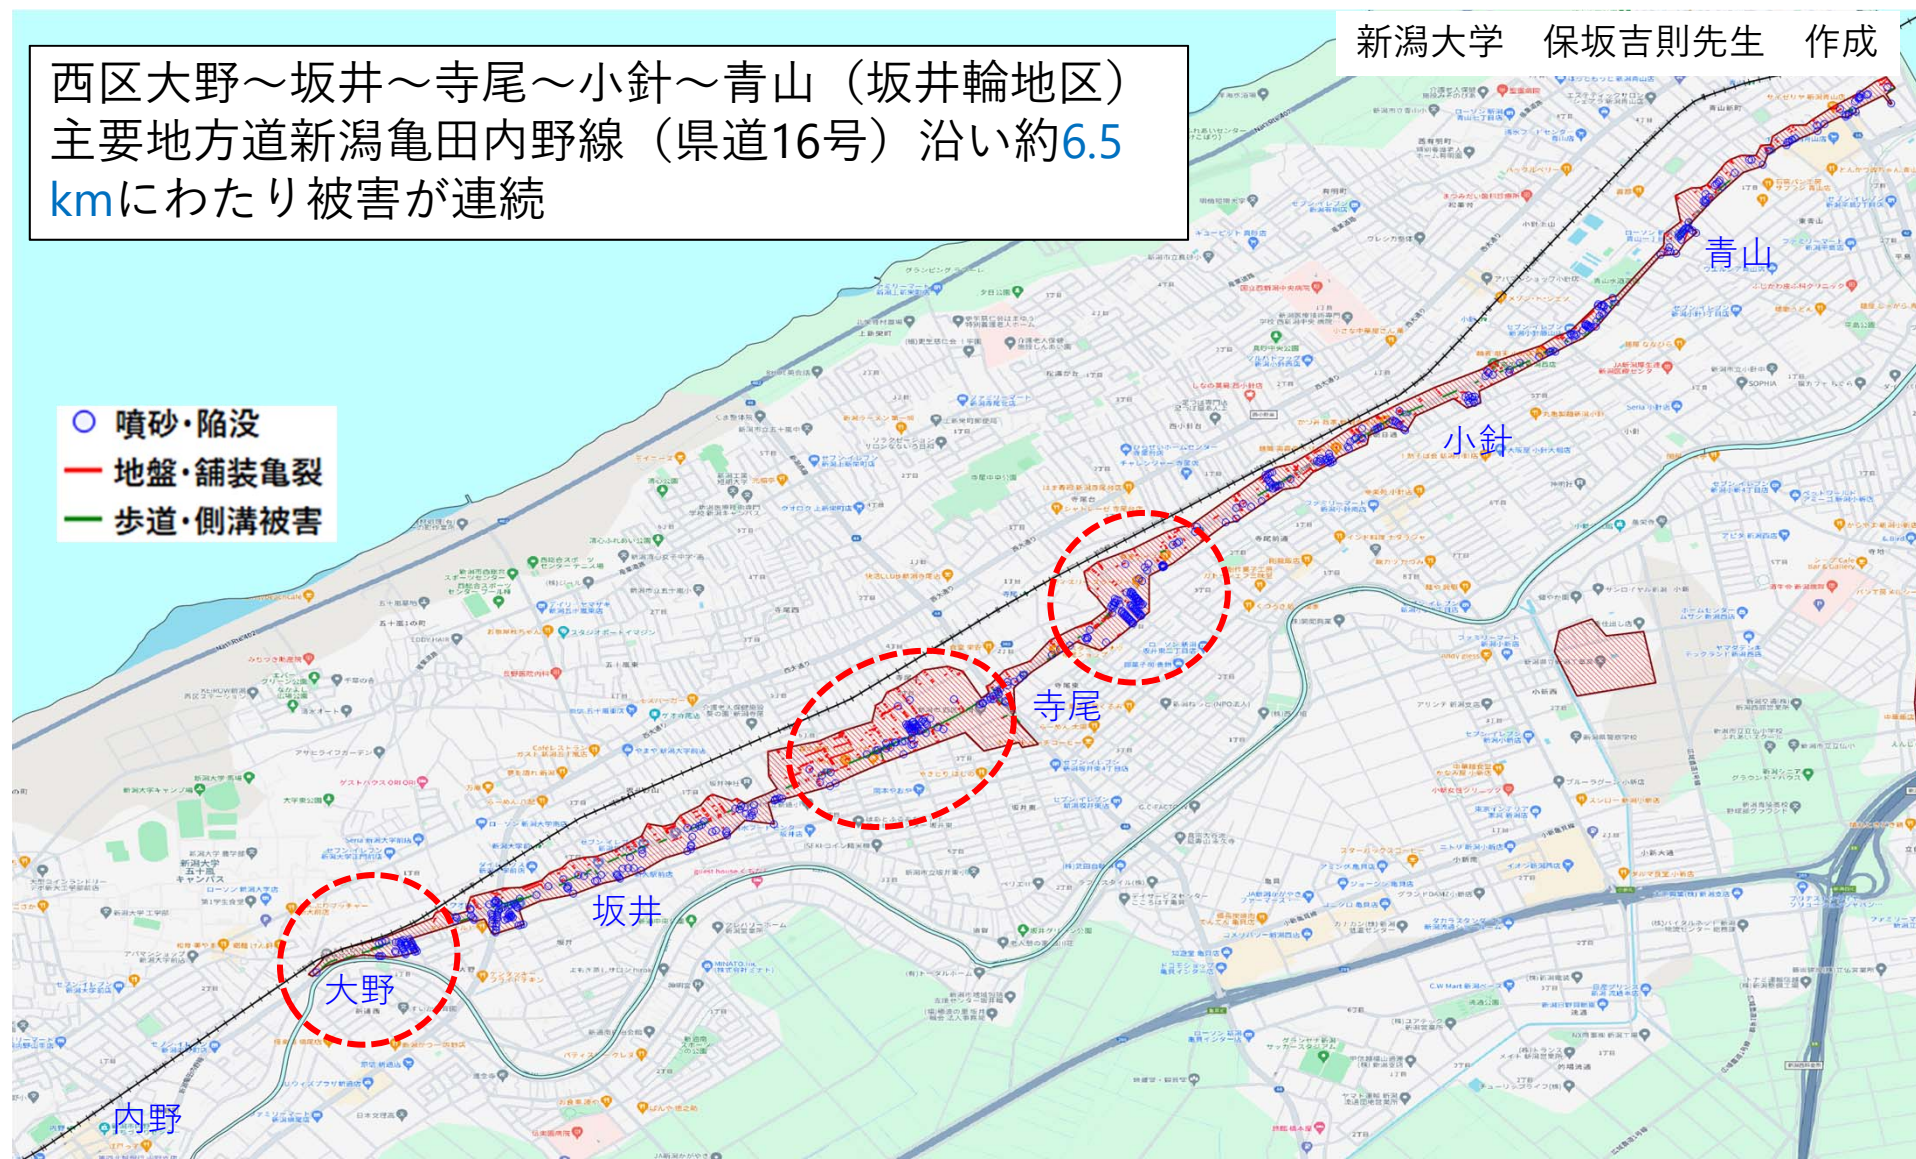
西区大野～坂井～寺尾～小針～青山（坂井輪地区）  
主要地方道新潟亀田内野線（県道16号）沿い約6.5  
kmにわたり被害が連続

砂丘側は、道路舗装面の横断亀裂を確認  
県道付近と低地側は、噴砂の発生を確認

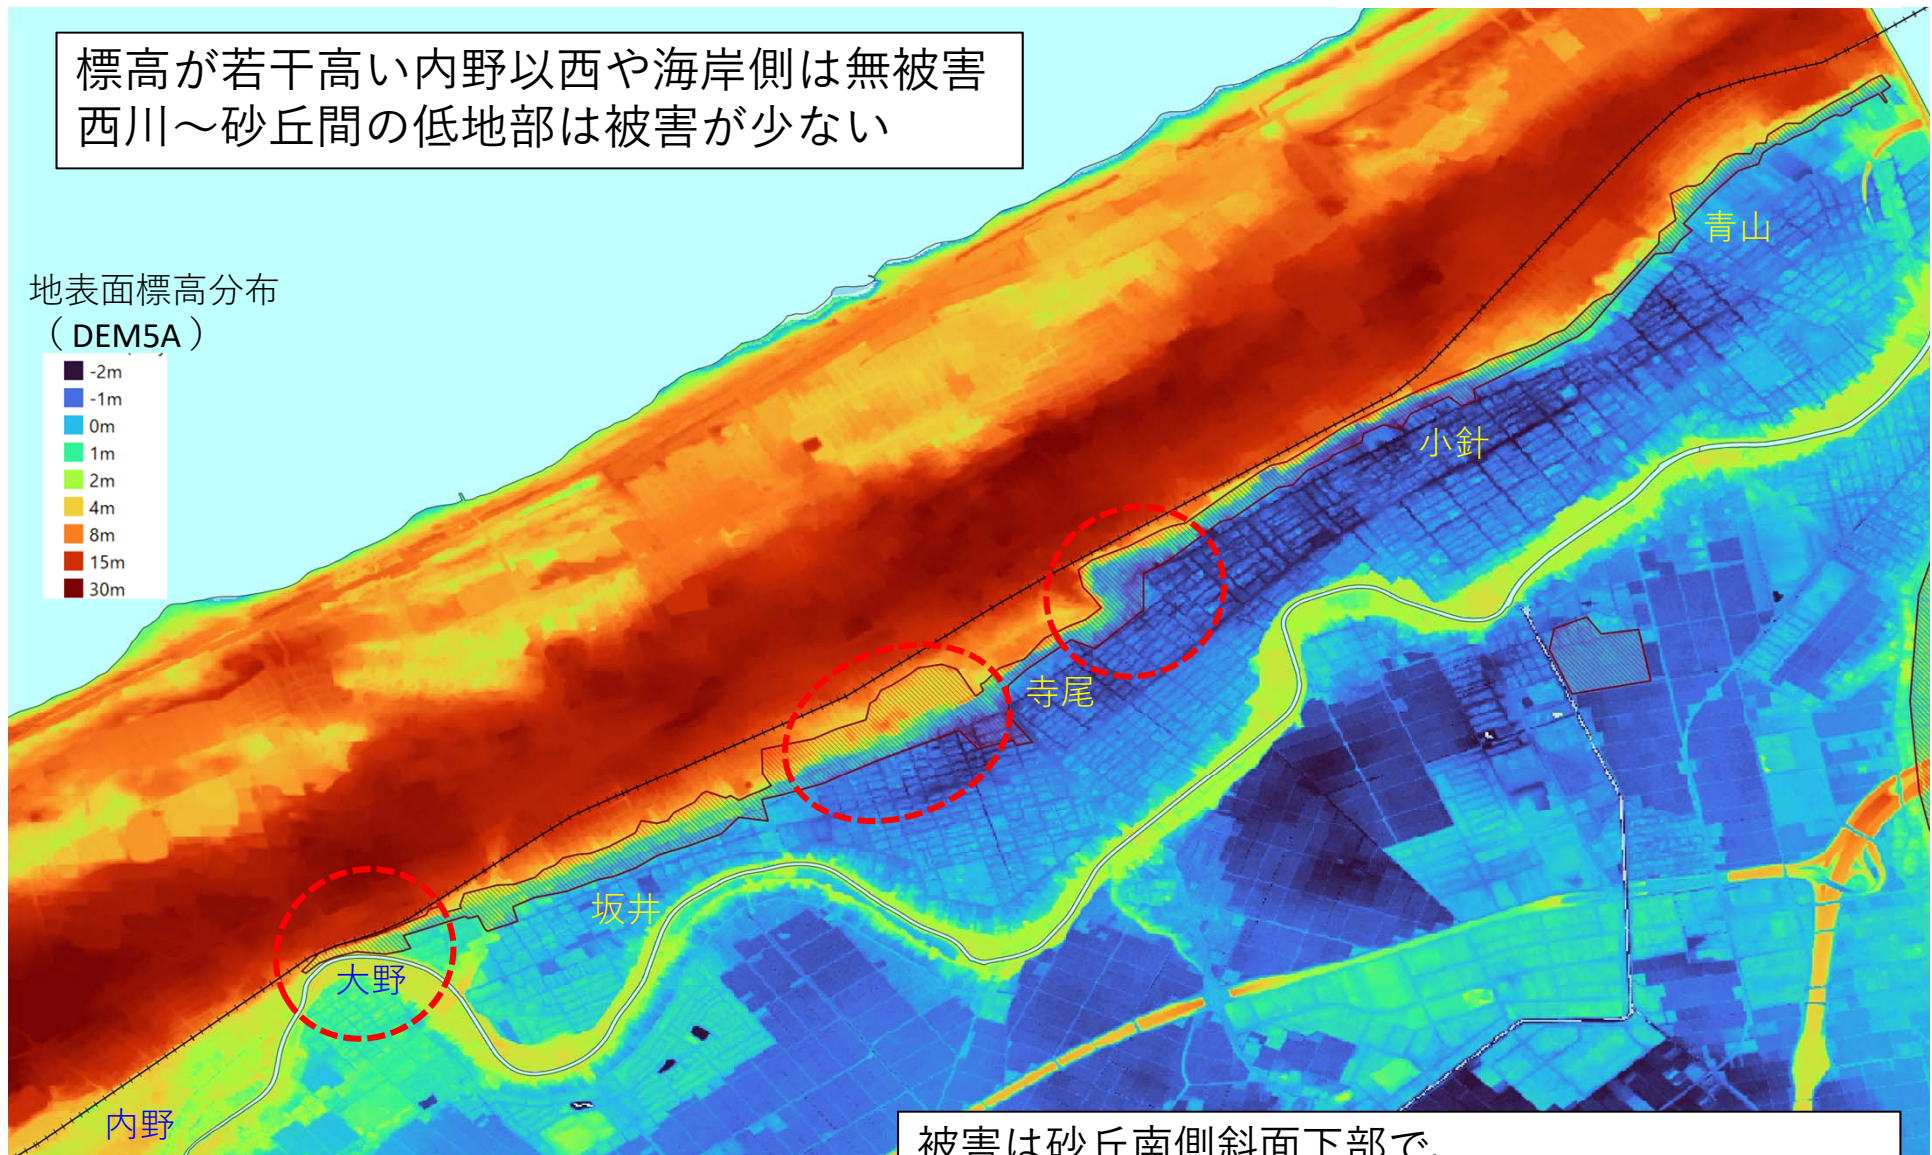
地表面標高分布  
(DEM5A)

標高が若干高い内野以西や海岸側は無被害  
西川～砂丘間の低地部は被害が少ない

被害は砂丘南側斜面下部で、  
液状化は標高0m以下の低地境界付近で発生  
地下水位が高く、地表から湧水が見られる箇所も

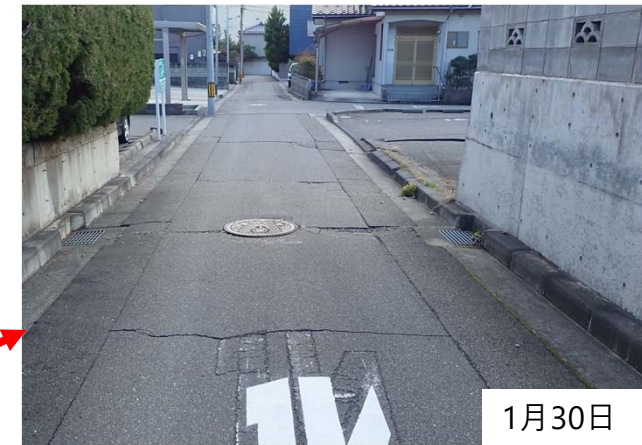
緩勾配砂丘斜面内の路面横断亀裂  
水平変位や下部の隆起は小さい

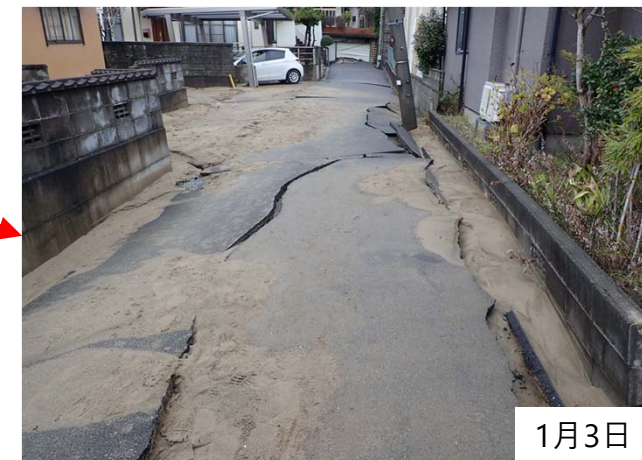
坂井輪中付近は甚大な液状化被害  
県道沿いの歩道は隆起

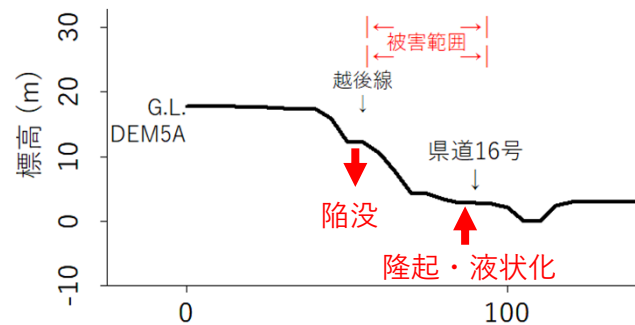
急勾配部の被害  
宅地が隆起

宅地背後は  
約50%の勾配

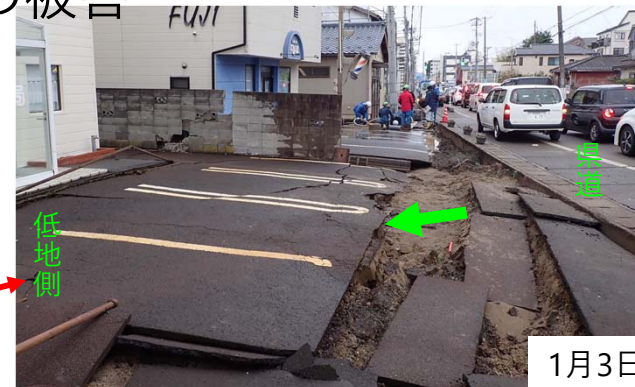
低地側が側方流動  
沈下量も大きい

県道の変位は小さい

県道脇の宅地は  
盛土の可能性

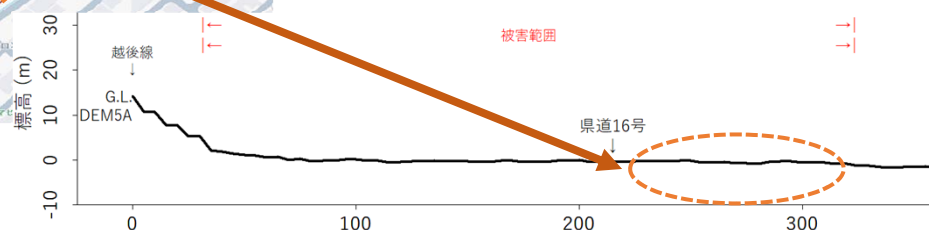
この付近は平坦部が広く  
平均勾配は約0.5%

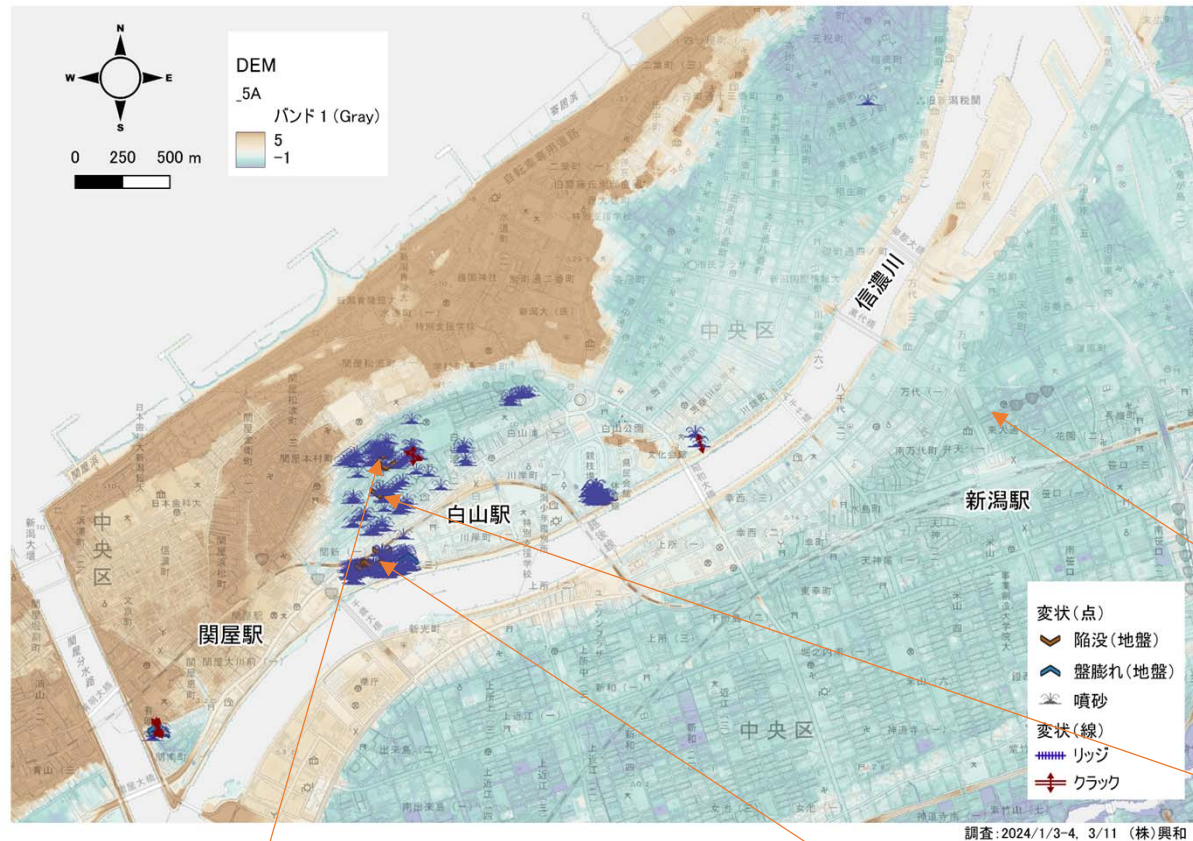
新潟地震（1964）に比べ，液状化範囲，被害規模は共に小さい。

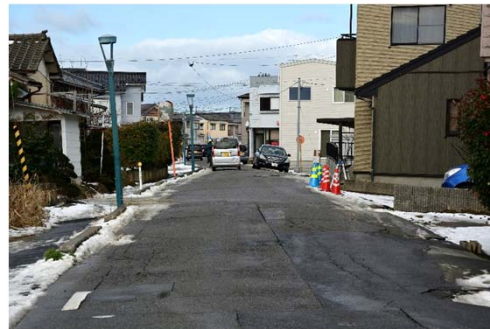
道路の膨らみ（1/3鳥原）

40-50 cm隆起  
道路の変形

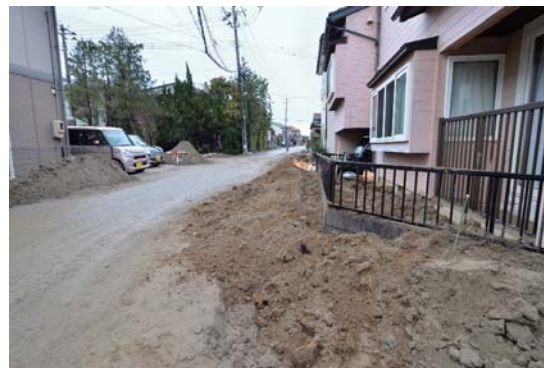
噴砂（1/3善久）

善久地区：噴砂多く、家屋の沈み込み・傾斜・沈降が顕著。

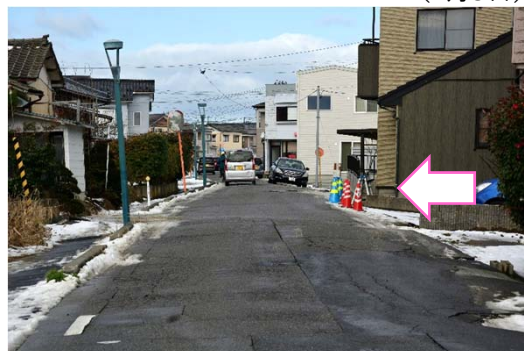
鳥原地内の被害状況 （1月3日）

鳥原地区：非常に緩い勾配（1/110）でも、側方流動が発生（最大1 m以上※）。

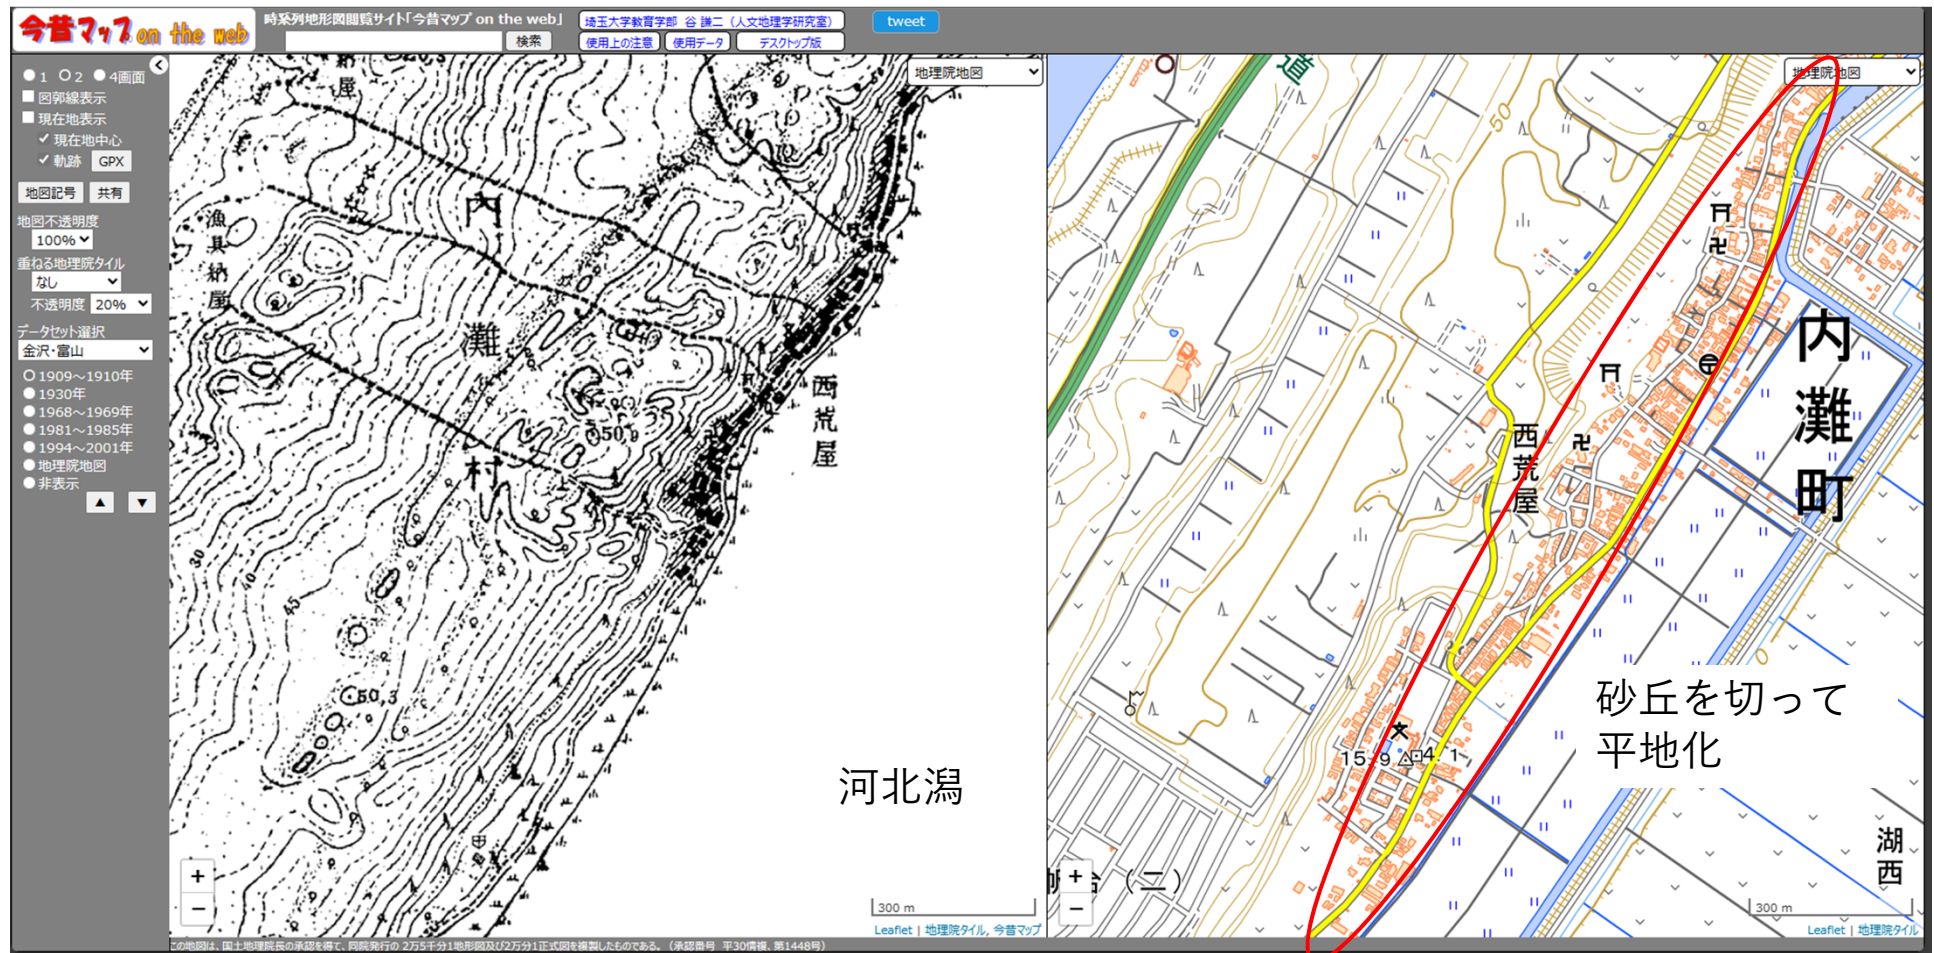
- もともと砂丘斜面は旧河北潟まで迫っていた。
- 干拓事業時に砂丘を切って埋め立てに利用した（大根布以北で使用と記載）。
- 砂丘を切ったところの被害が大きい傾向（宮坂～大崎）。

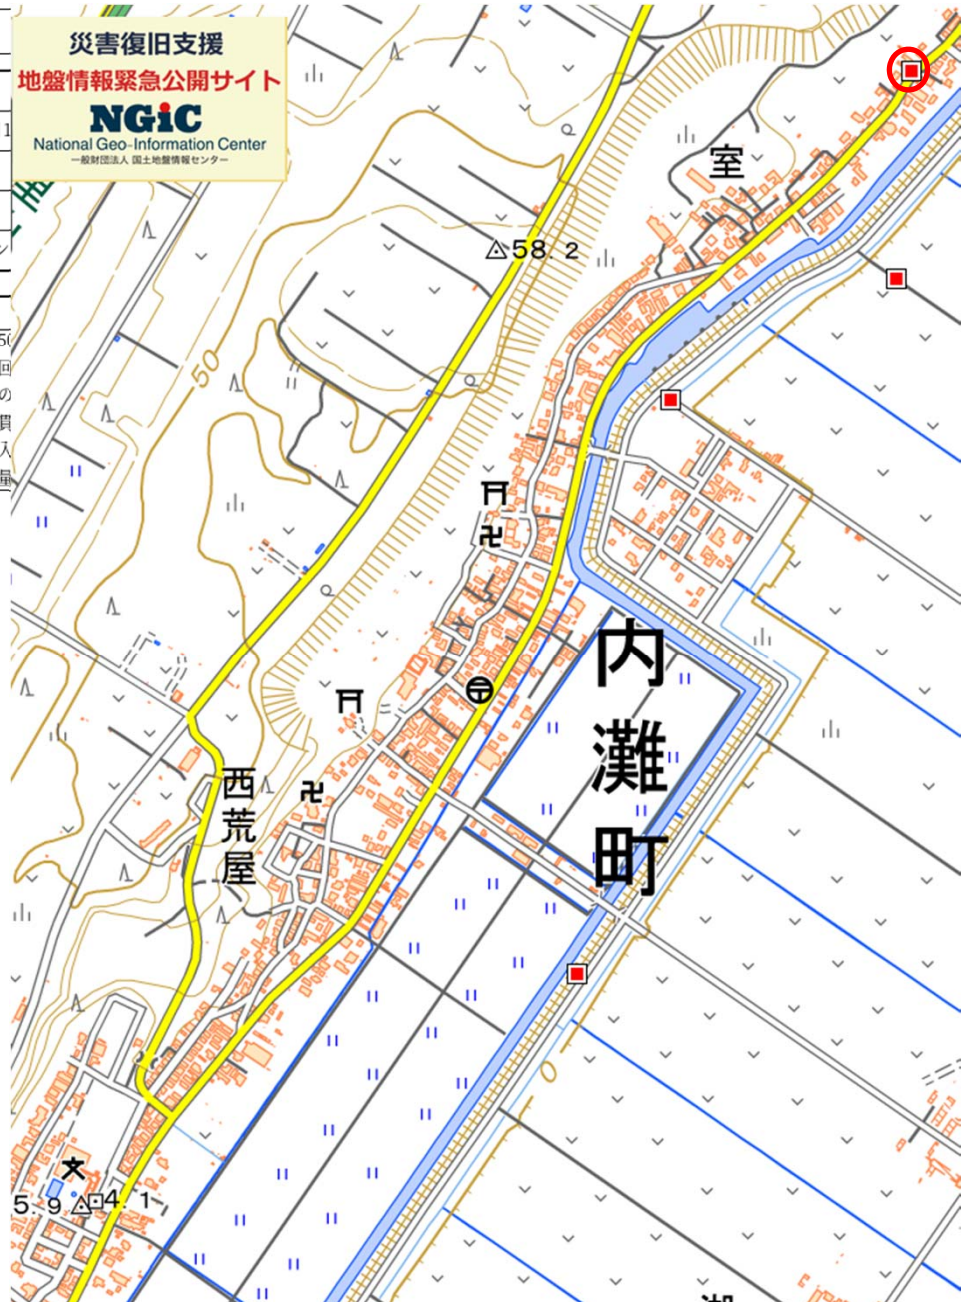
浅い地下水位  
小さなN値の砂

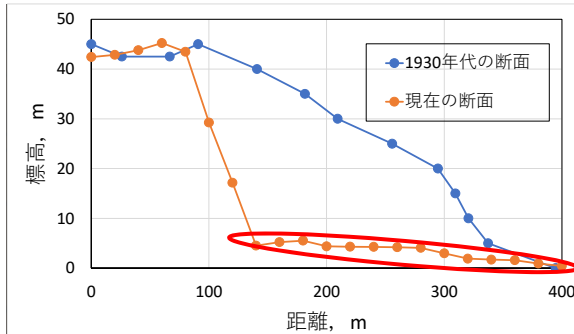
砂丘を切って平坦化，  
平均勾配は2%ほど

上載圧が載荷されて  
いた地盤が液状化した  
のか？

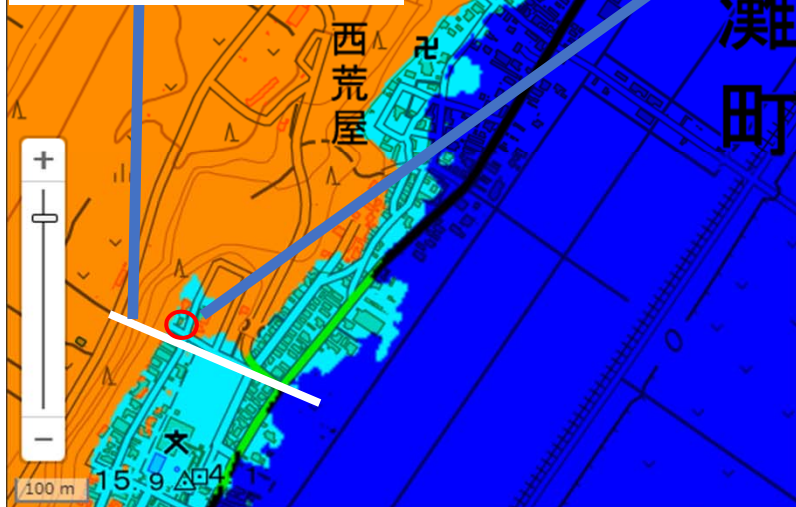
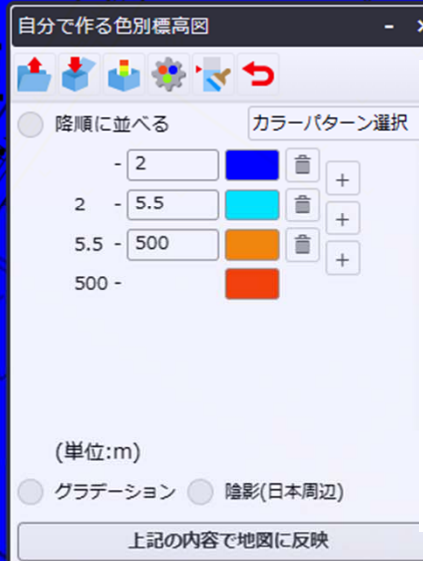
- 側方流動区域は，水色の標高2 m～5.5 m（正確には5.3 m付近）と考えられる
- 標高2 m以下の地盤は（潟の粘土＋砂丘の砂）が堆積し液状化し難く，5.3 mあたりより高い地盤は地下水位が深く液状化しないか，液状化しても深いため流動や住宅被害を生じなかったのではなかろうか

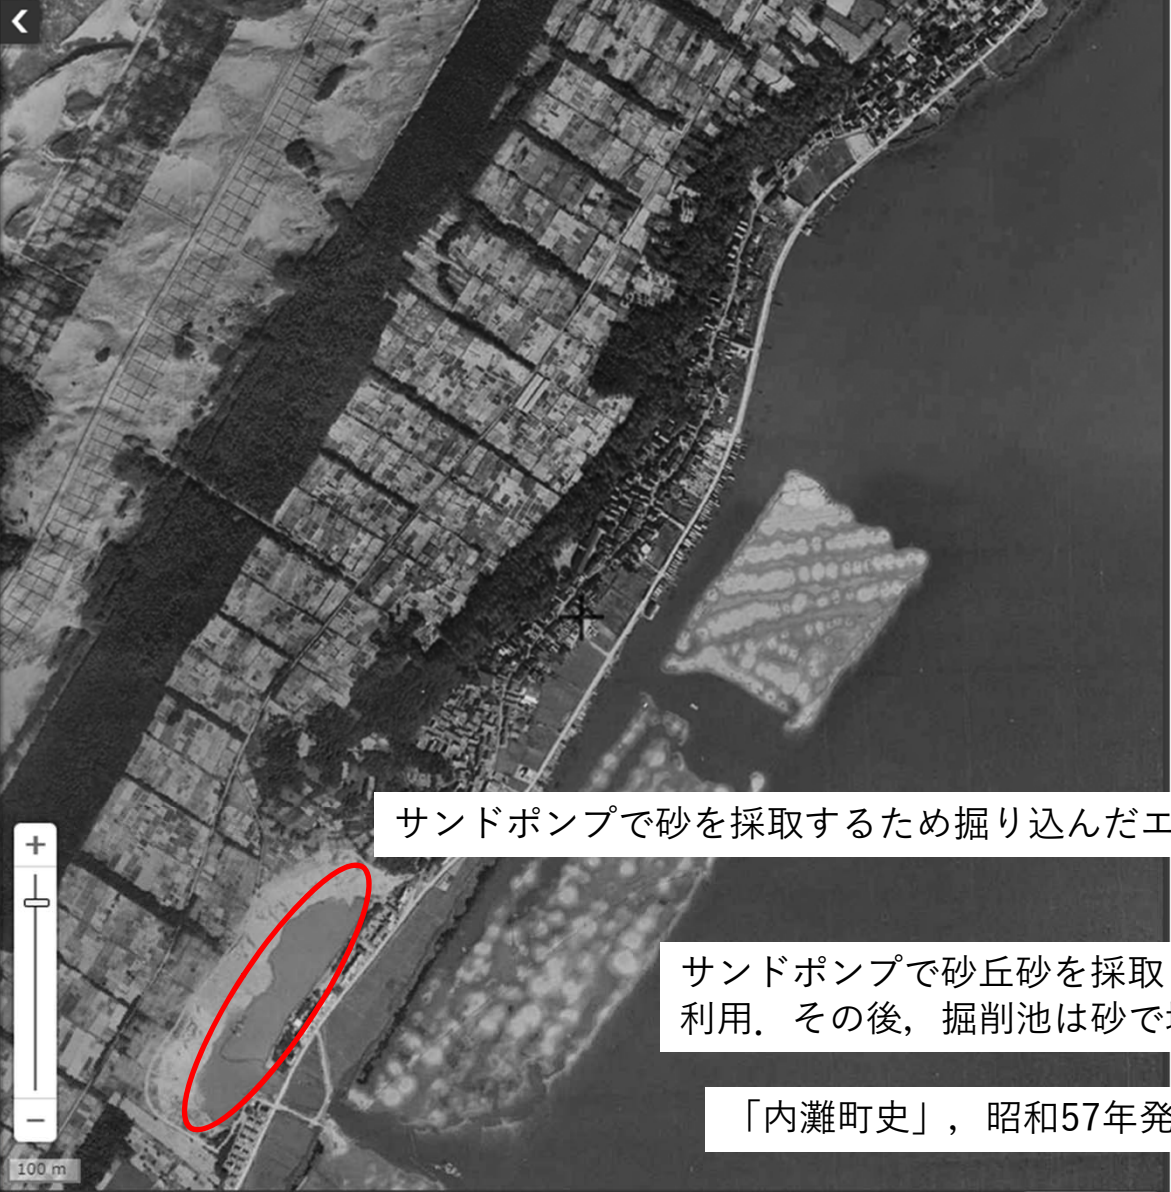
サンドポンプで砂を採取するため掘り込んだエリア

サンドポンプで砂丘砂を採取して干拓に利用。その後、掘削池は砂で埋められた。

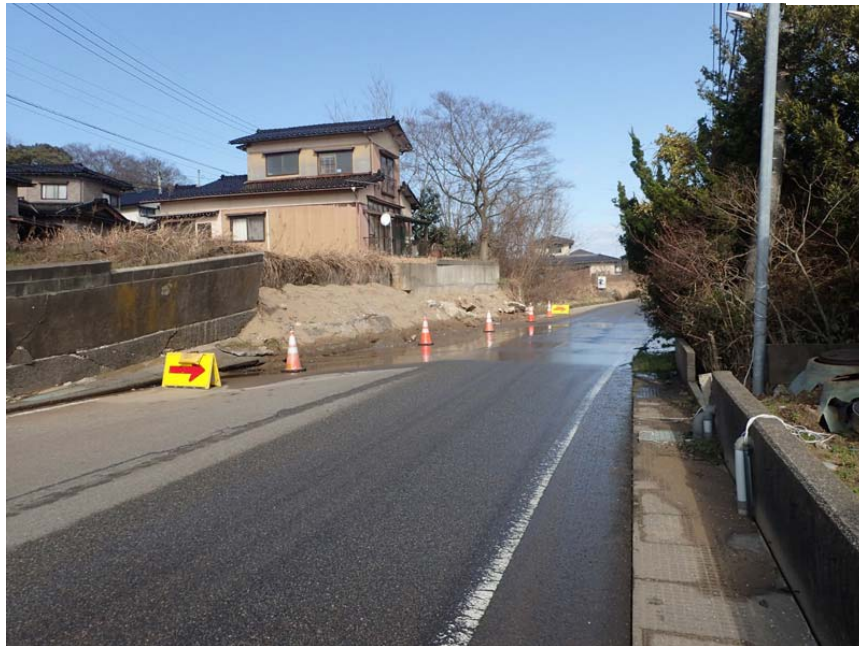
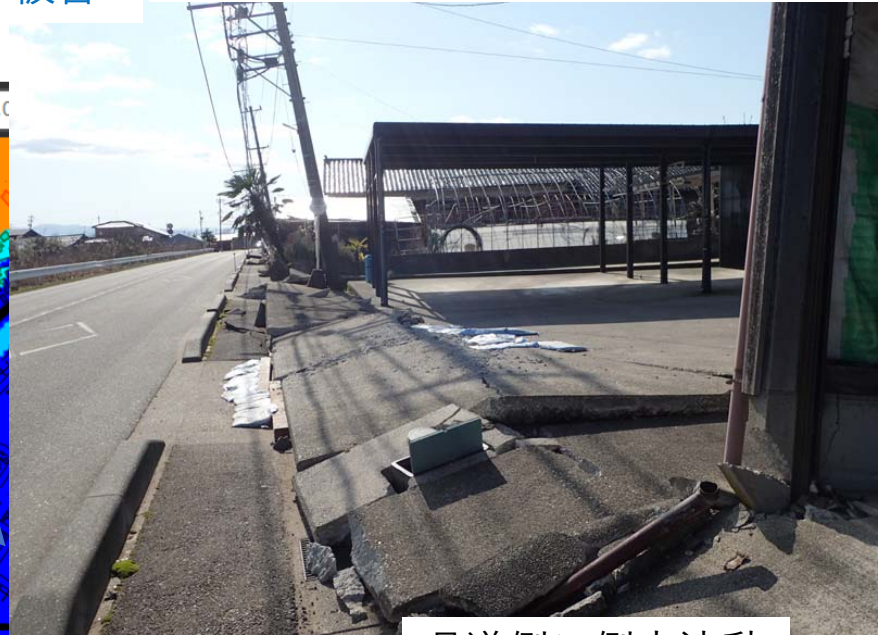
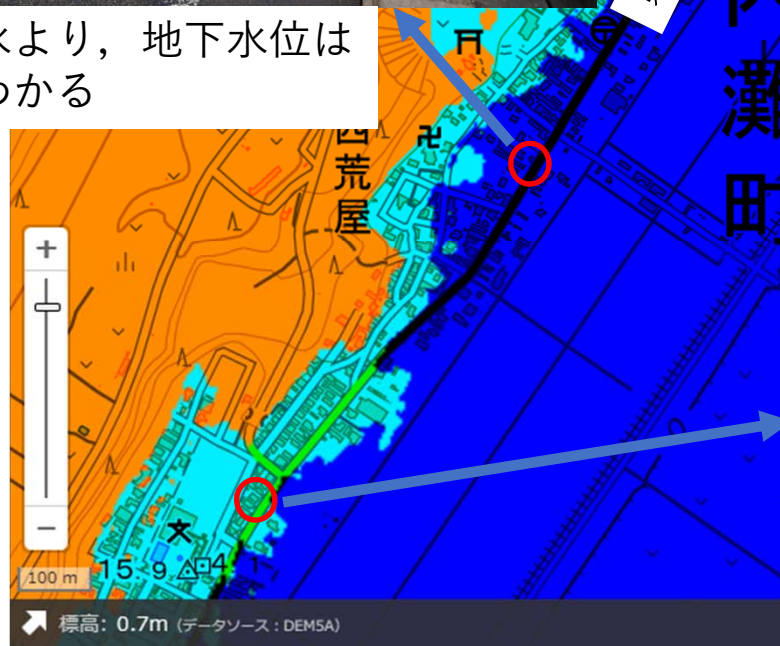
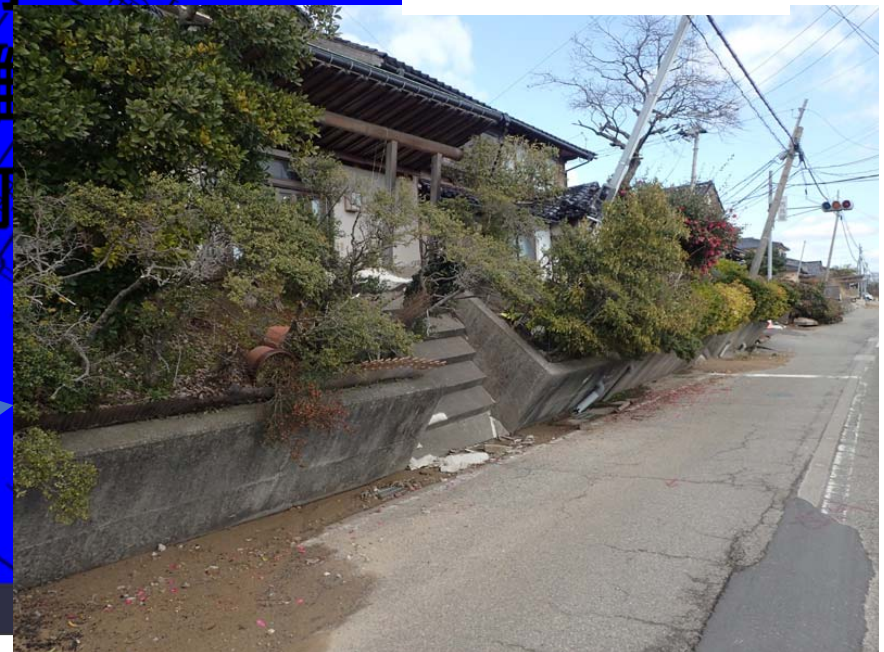
県道側に側方流動

湧き出した水より，地下水位は  
高いことがわかる

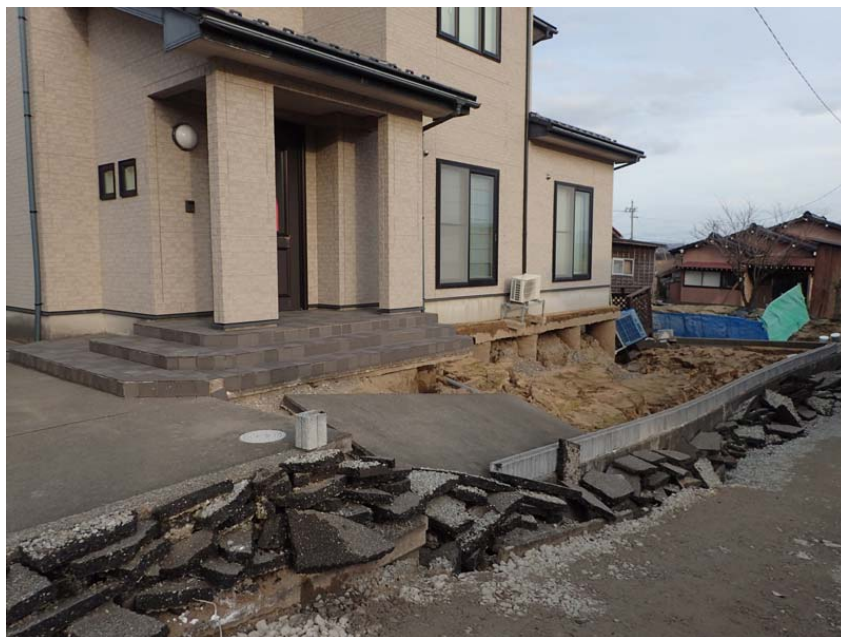
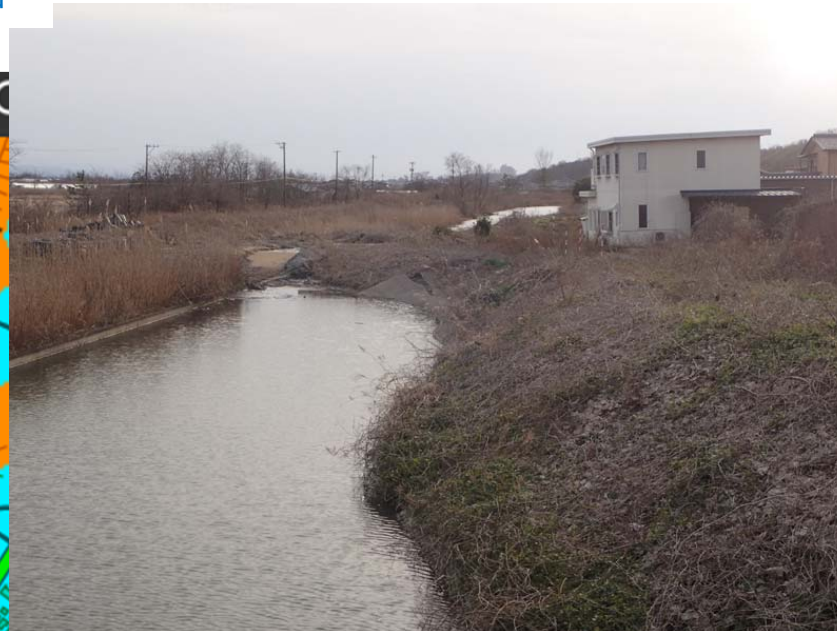
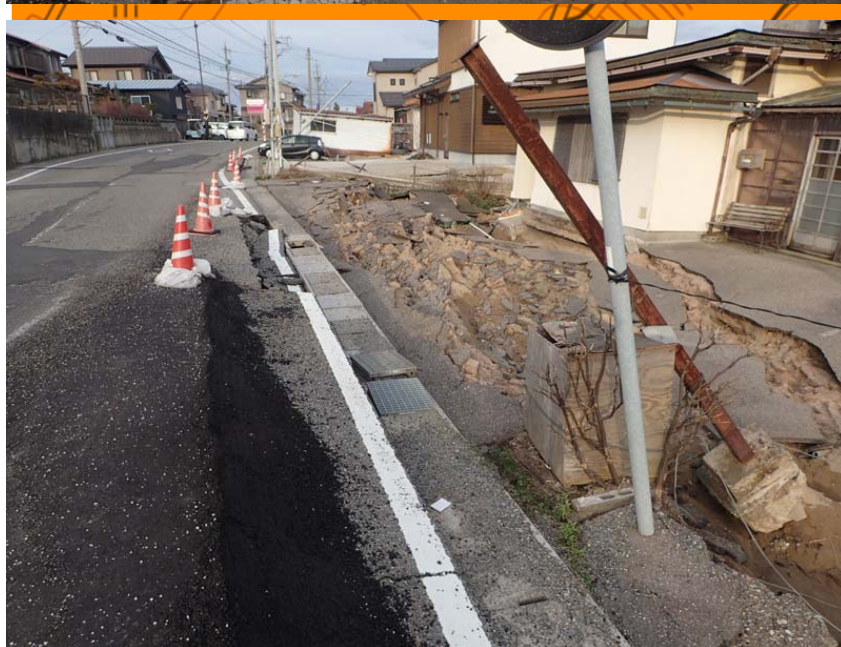
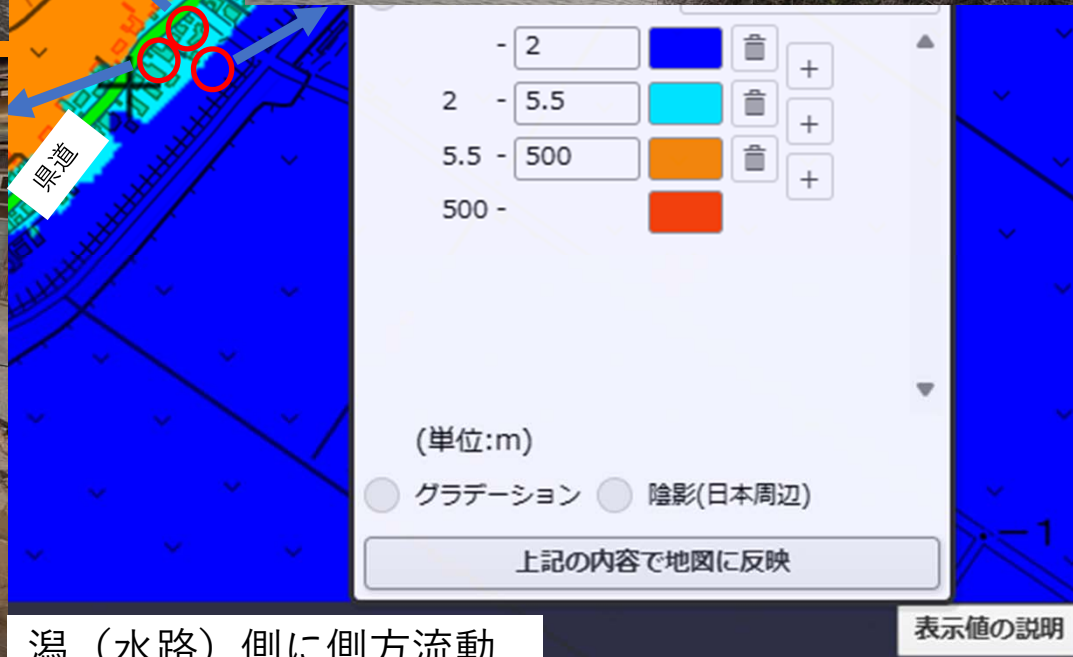
渦（水路）側に側方流動

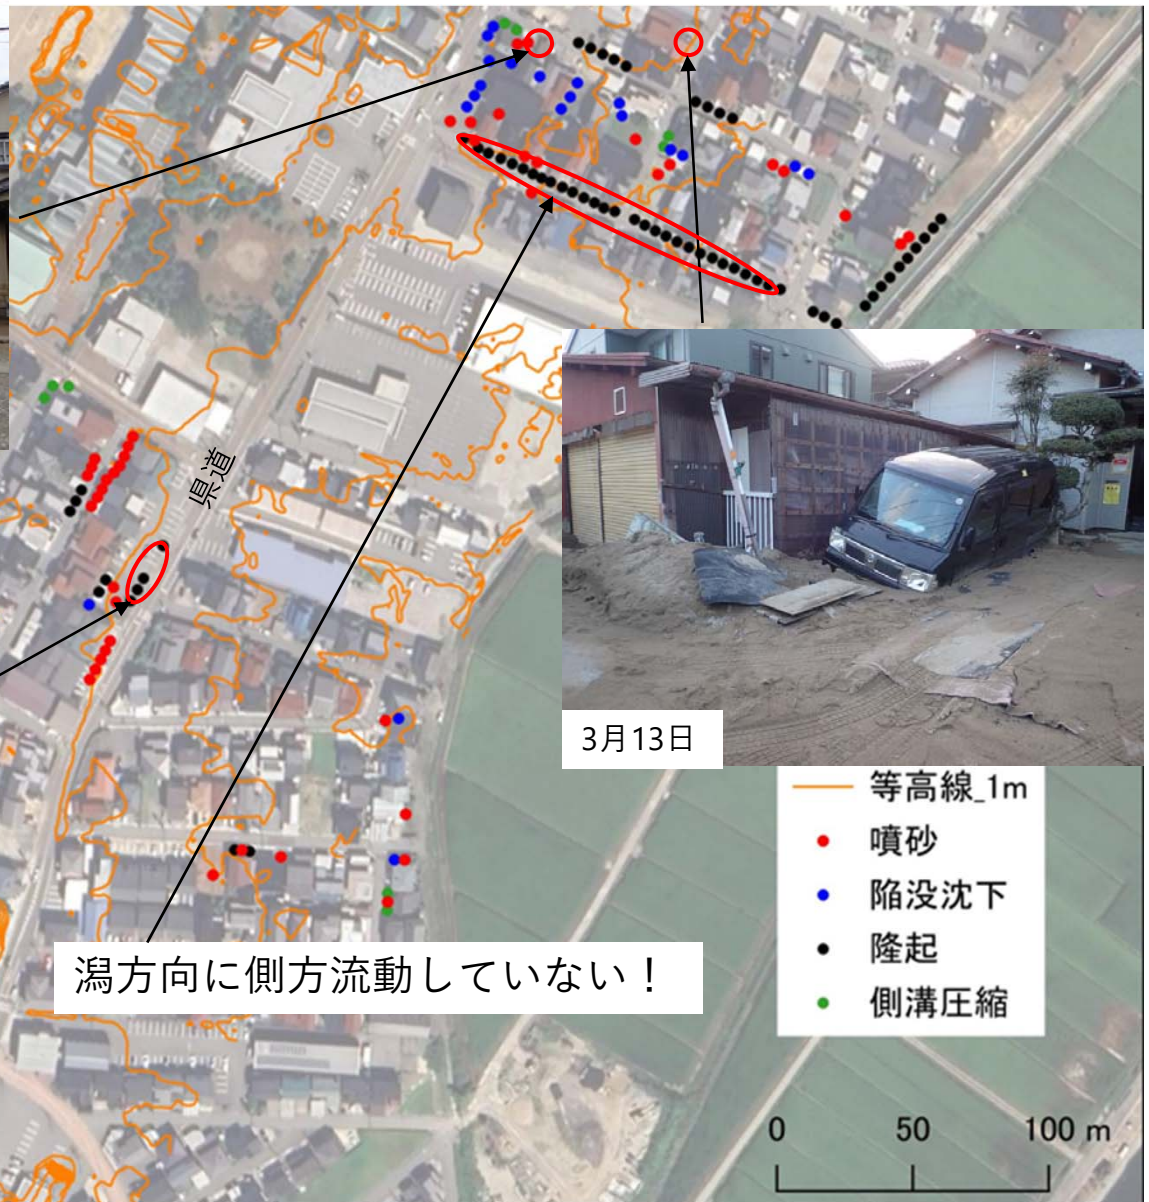
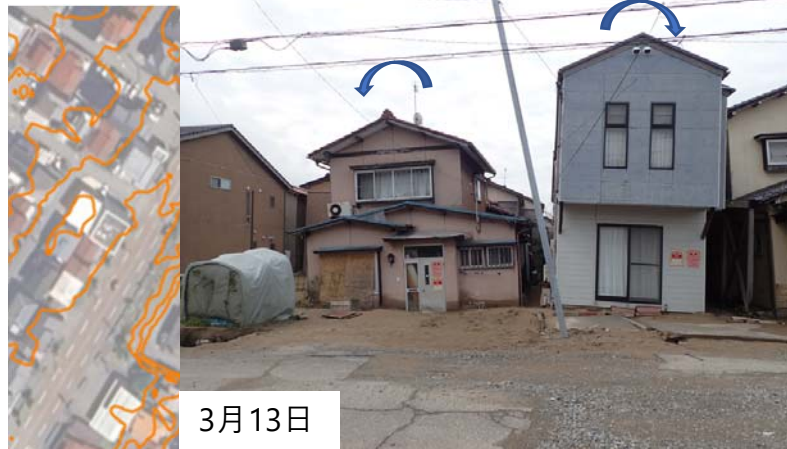
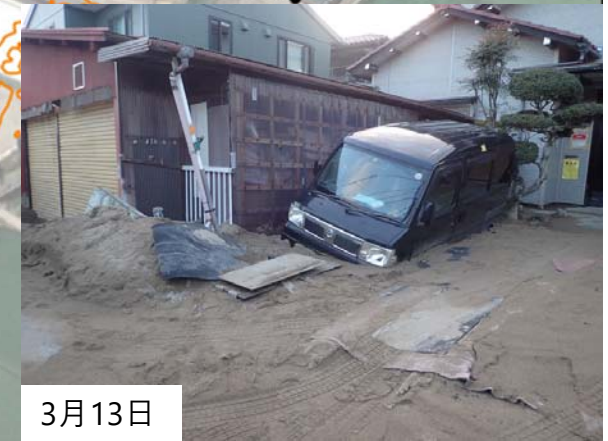
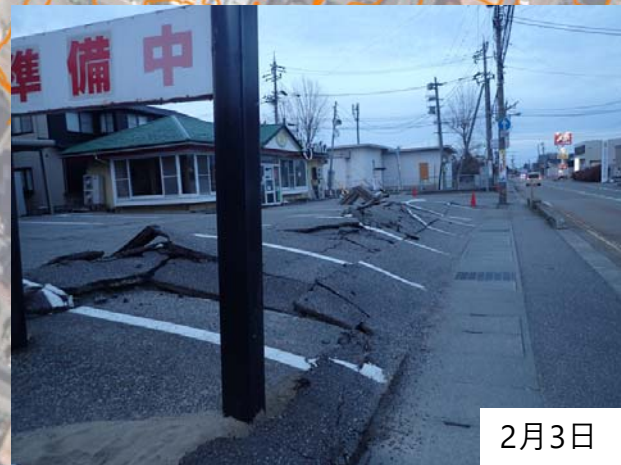
県道の東側住宅地は、1960年代は農地  
県道の東側でも大きな液状化被害

県道へ側方流動

潟方向に側方流動していない！

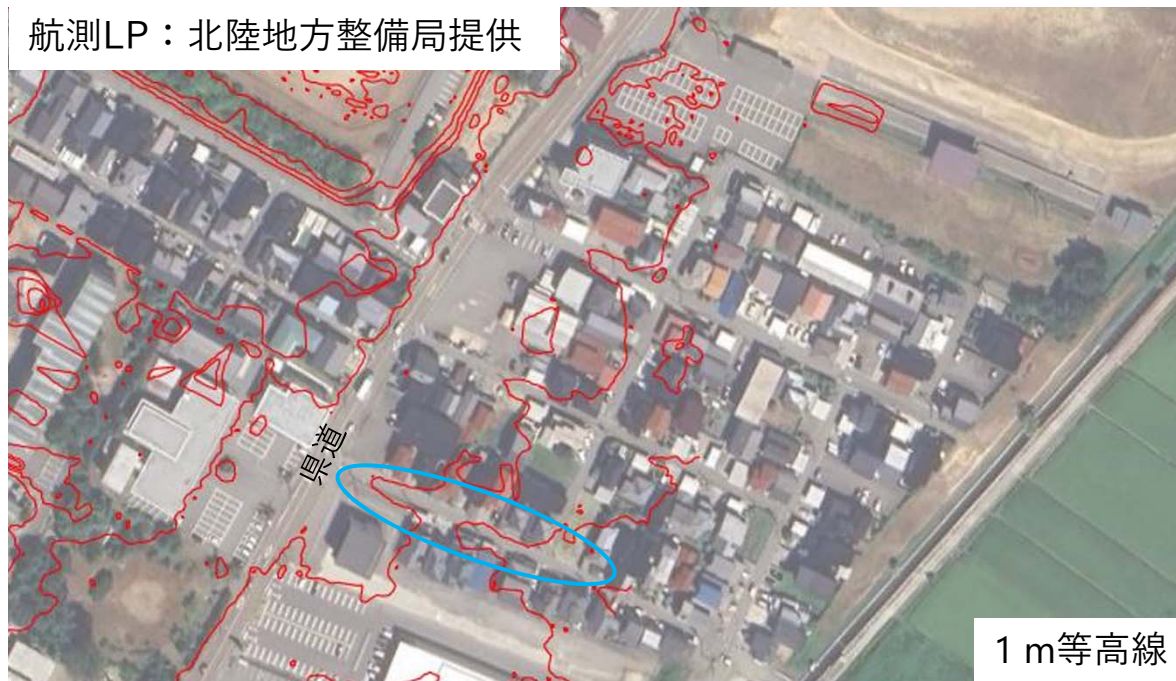
1 m等高線

等高線が道路で落ち込んでいる

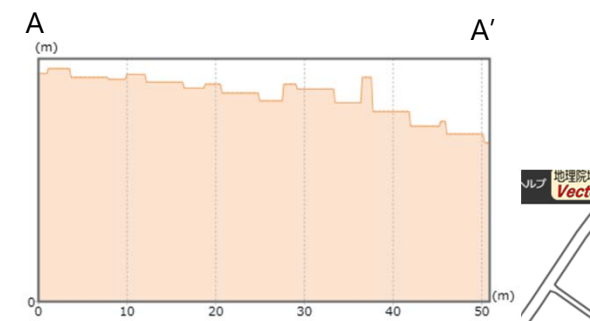
勾配約1.3%

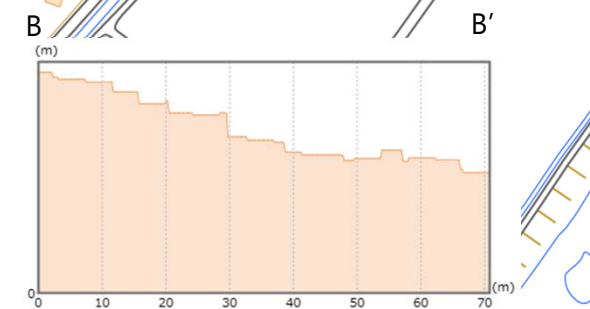
勾配約2%

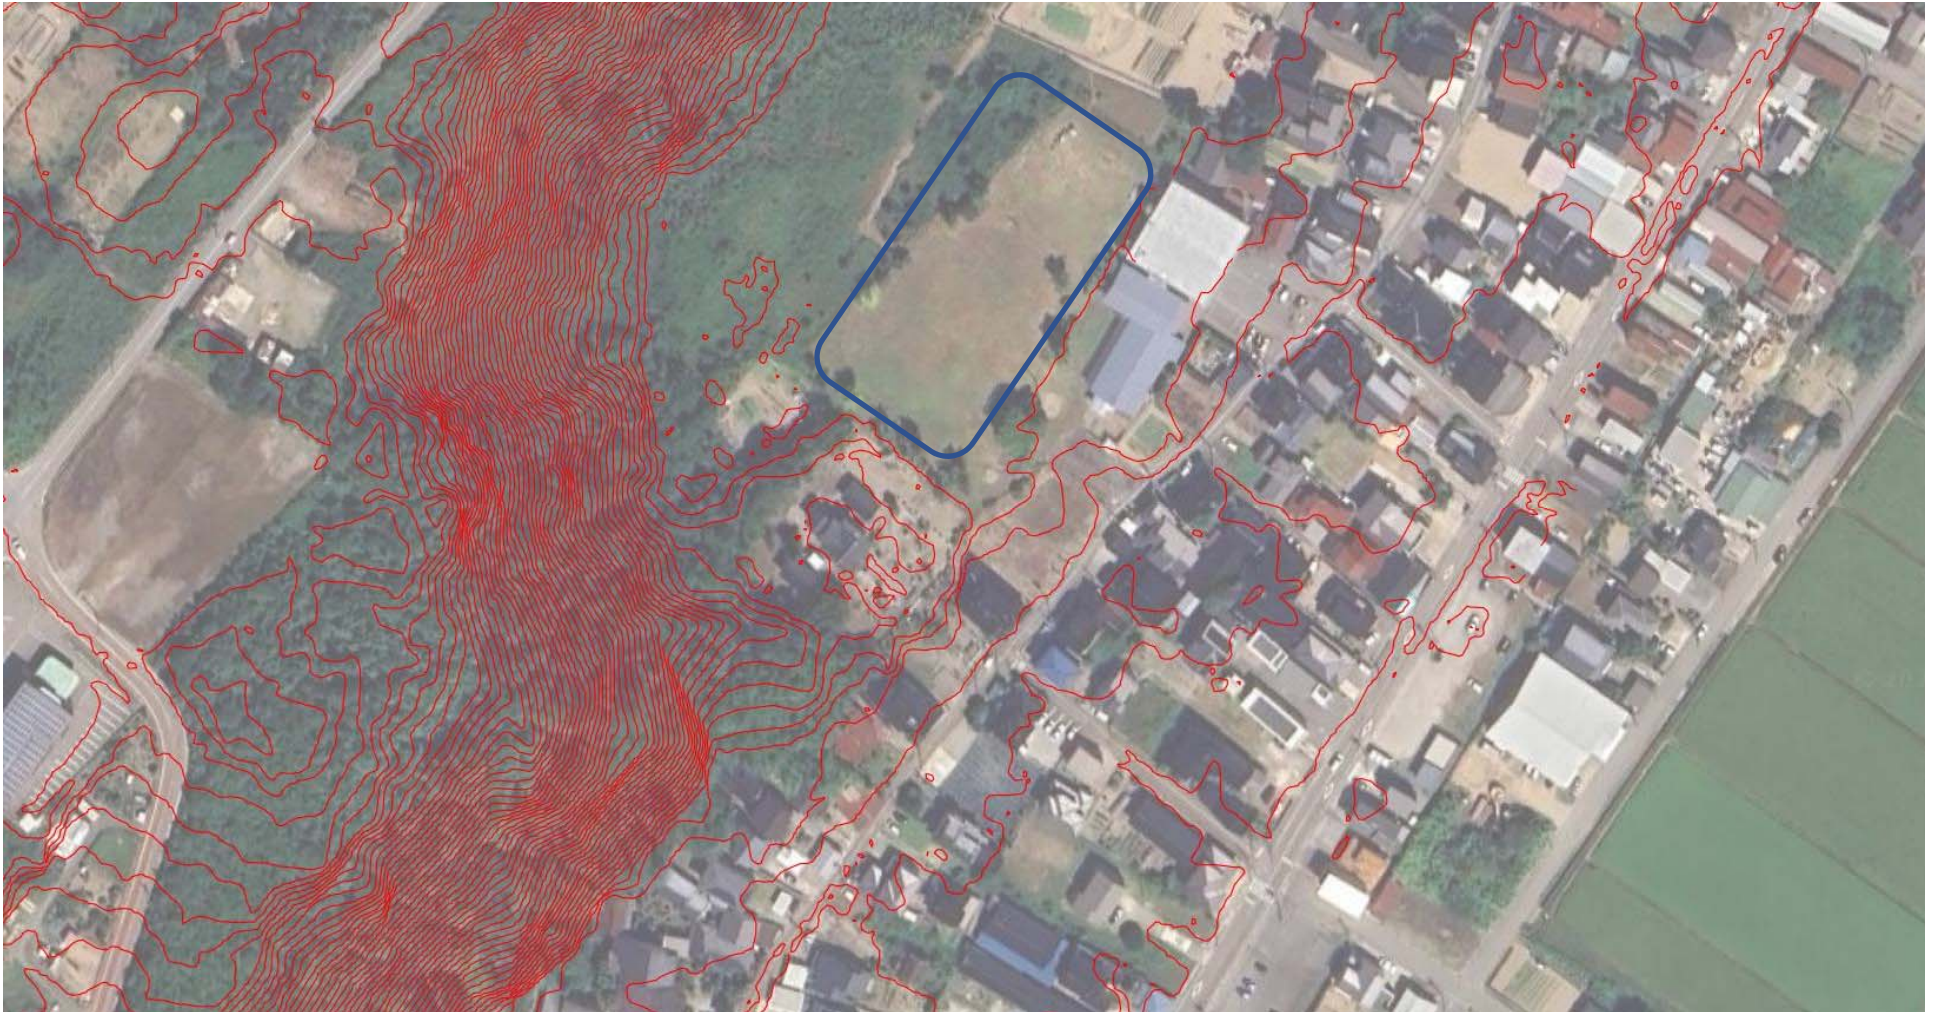
1 m等高線

西荒屋児童公園は、ほぼ平坦
