# 令和6年能登半島地震により 発生した液状化・側方流動被害

公益社団法人 地盤工学会  
令和6年能登半島地震災害調査団  
「液状化・側方流動」部門 主査  
長岡技術科学大学 豊田浩史

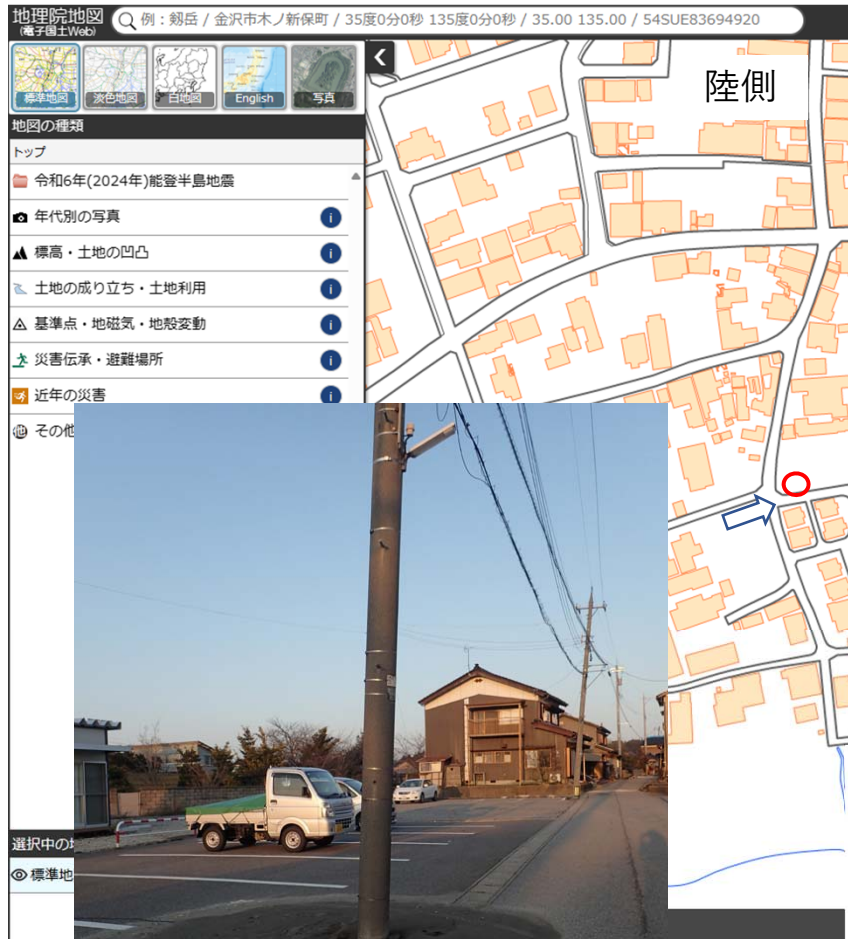
道路が動いていないとすると  
陸側へ側方流動

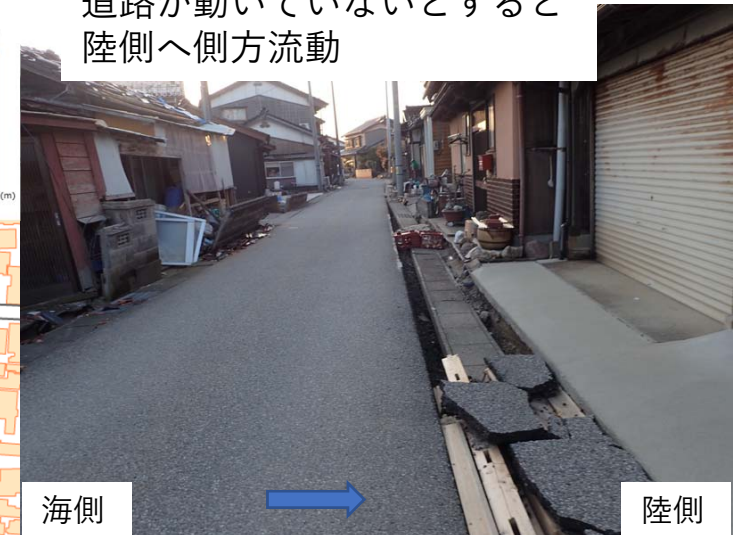
陸側へ約2%の勾配

海側へ約3%の勾配

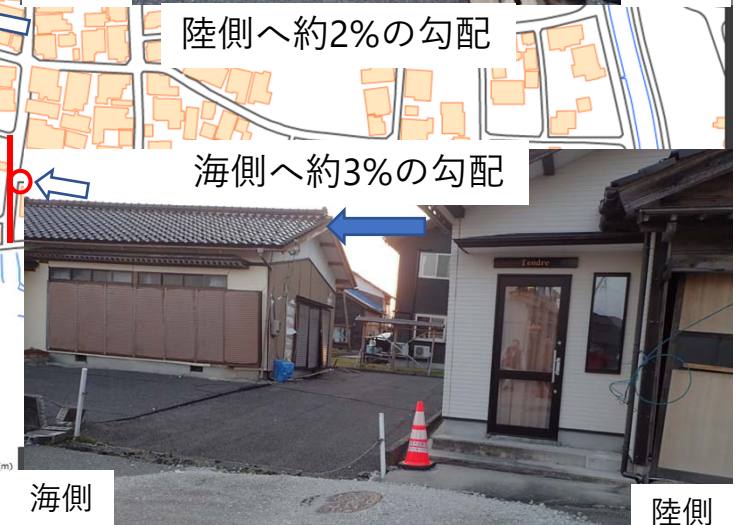
海側へ傾いたマンホール  
海側へ側方流動？
