2024年7月24日
令和6年能登半島地震特別セッション
～地盤災害の全容と教訓～
会場：旭川市民文化会館 大ホール

2024年能登半島地震 液状化・側方流動

「液状化・側方流動」部門
主査：豊田浩史（長岡技術科学大学）

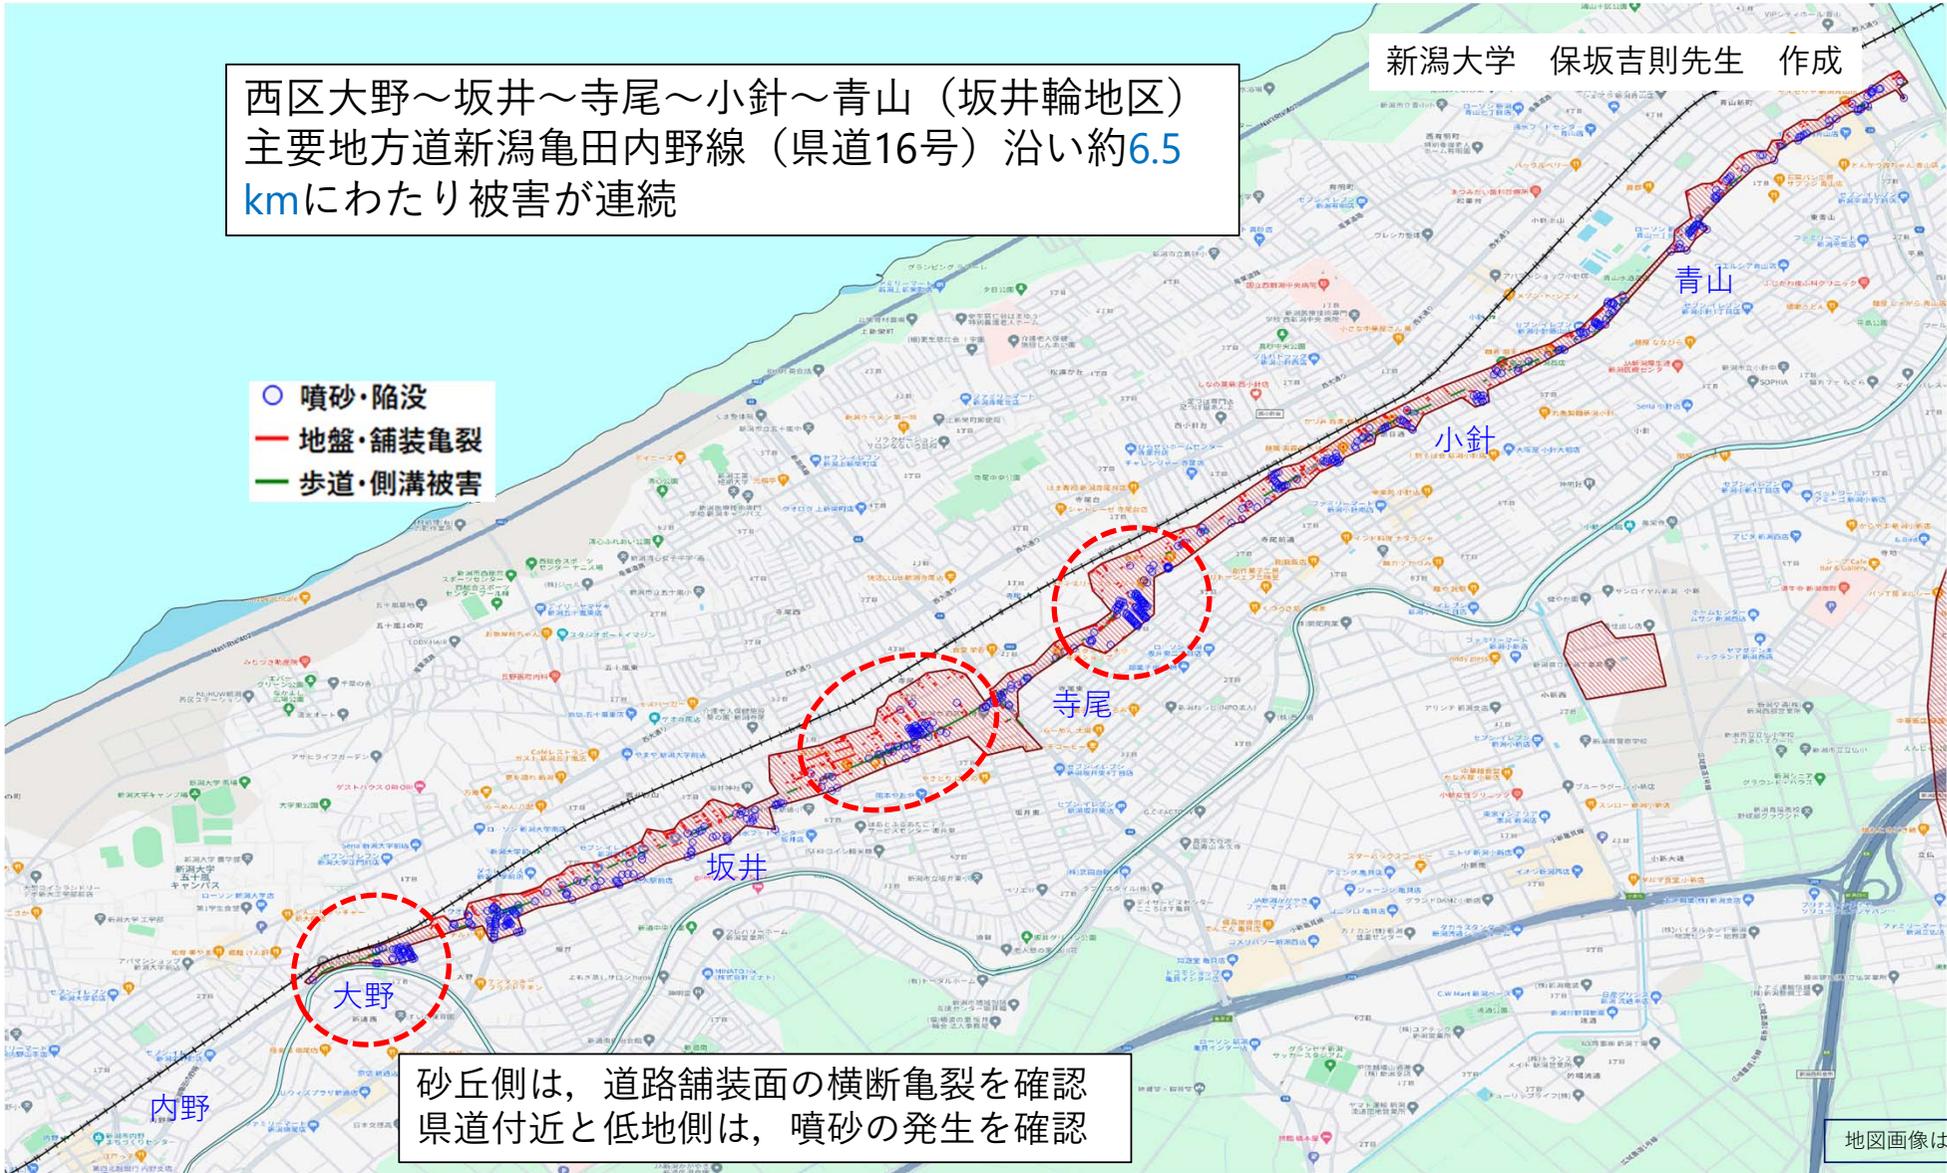
砂丘周辺の液状化関連被害の概要

西区大野～坂井～寺尾～小針～青山（坂井輪地区）
主要地方道新潟亀田内野線（県道16号）沿い約6.5
kmにわたり被害が連続

- 噴砂・陥没
- 地盤・舗装亀裂
- 歩道・側溝被害

砂丘側は、道路舗装面の横断亀裂を確認
県道付近と低地側は、噴砂の発生を確認

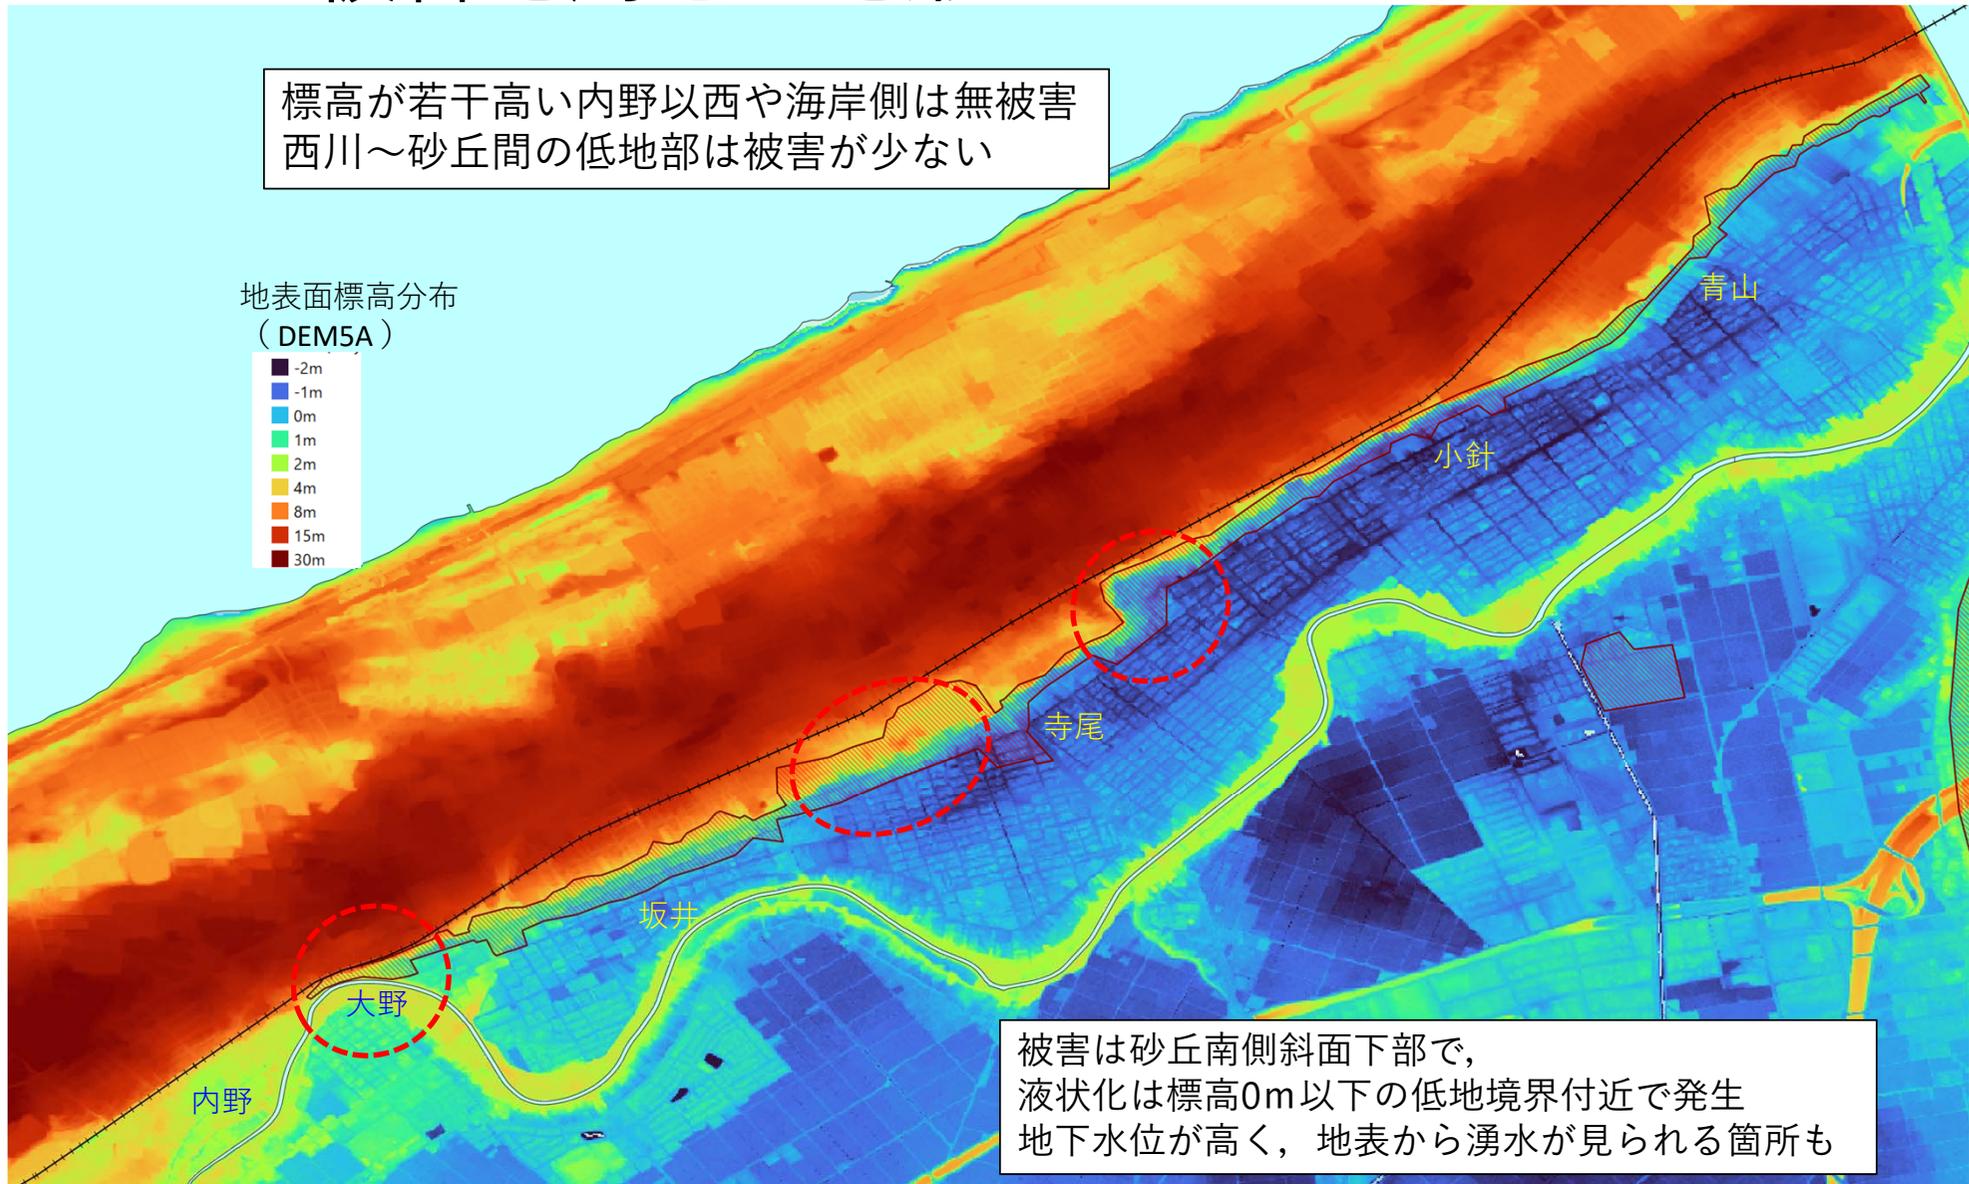
地表面標高分布
(DEM5A)

標高が若干高い内野以西や海岸側は無被害
西川～砂丘間の低地部は被害が少ない

被害は砂丘南側斜面下部で、
液状化は標高0m以下の低地境界付近で発生
地下水位が高く、地表から湧水が見られる箇所も

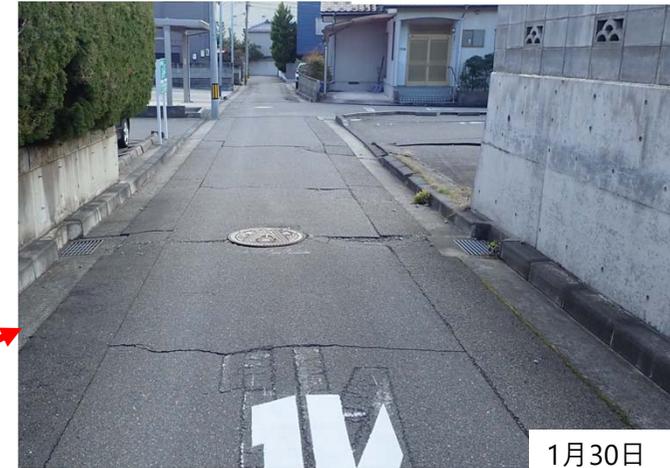
坂井地区の被害

緩勾配砂丘斜面内の路面横断亀裂
水平変位や下部の隆起は小さい

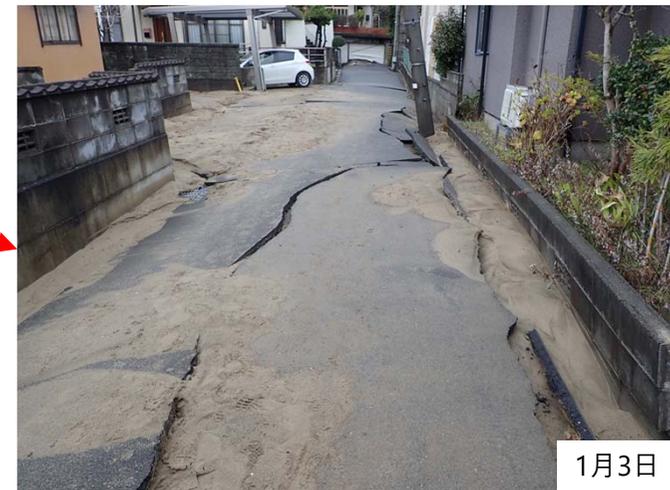
坂井輪中付近は甚大な液状化被害
県道沿いの歩道は隆起

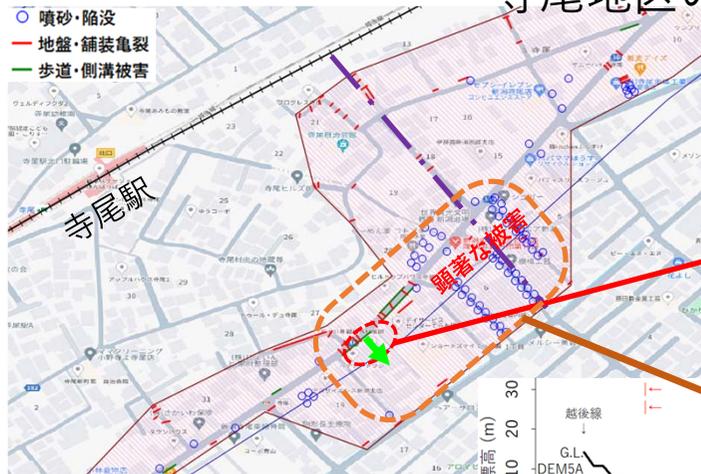
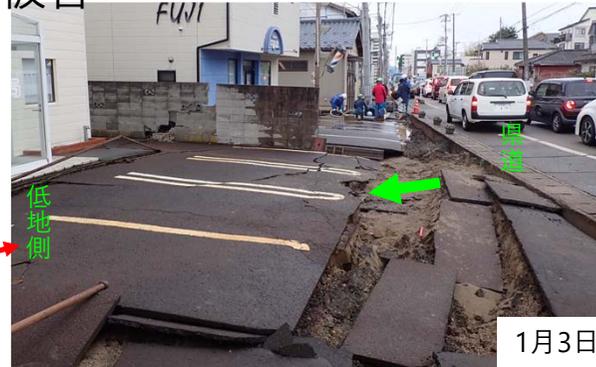
寺尾地区の被害

低地側が側方流動
沈下量も大きい

県道の変位は小さい

県道脇の宅地は
盛土の可能性

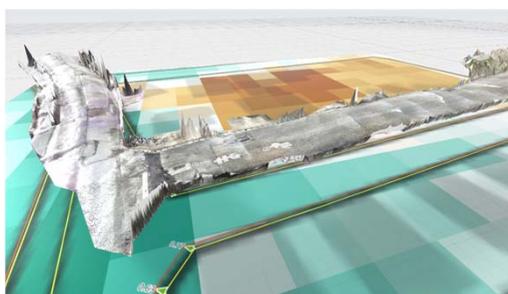
圧縮側：道路変形の3D (1/17鳥原)

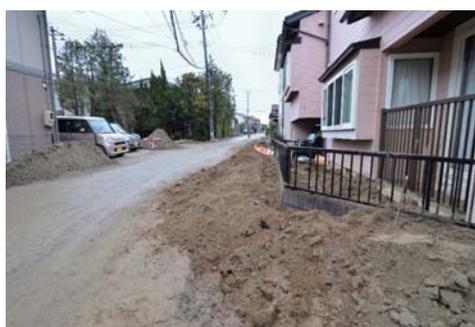
噴砂 (1/3善久)

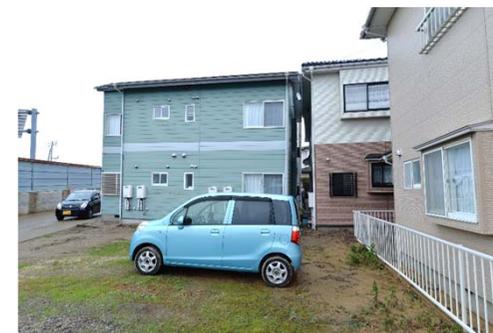
家屋の傾動・沈下 (1/3善久)

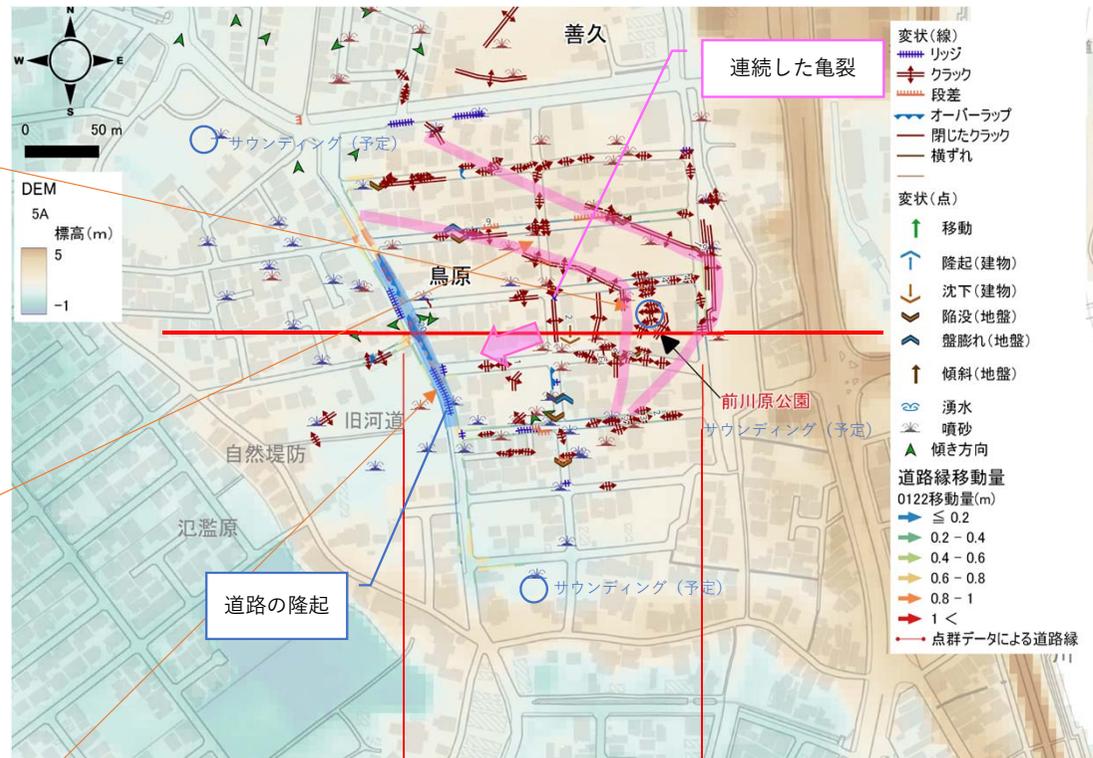
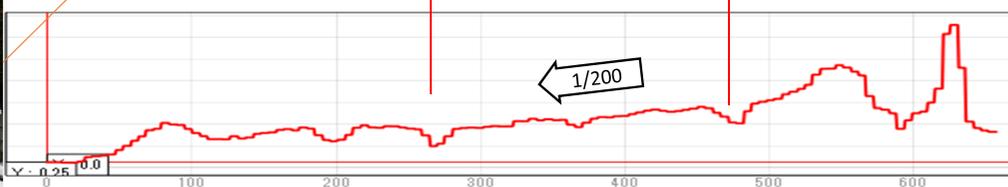
断面図

約1/200の緩斜面で流動発生

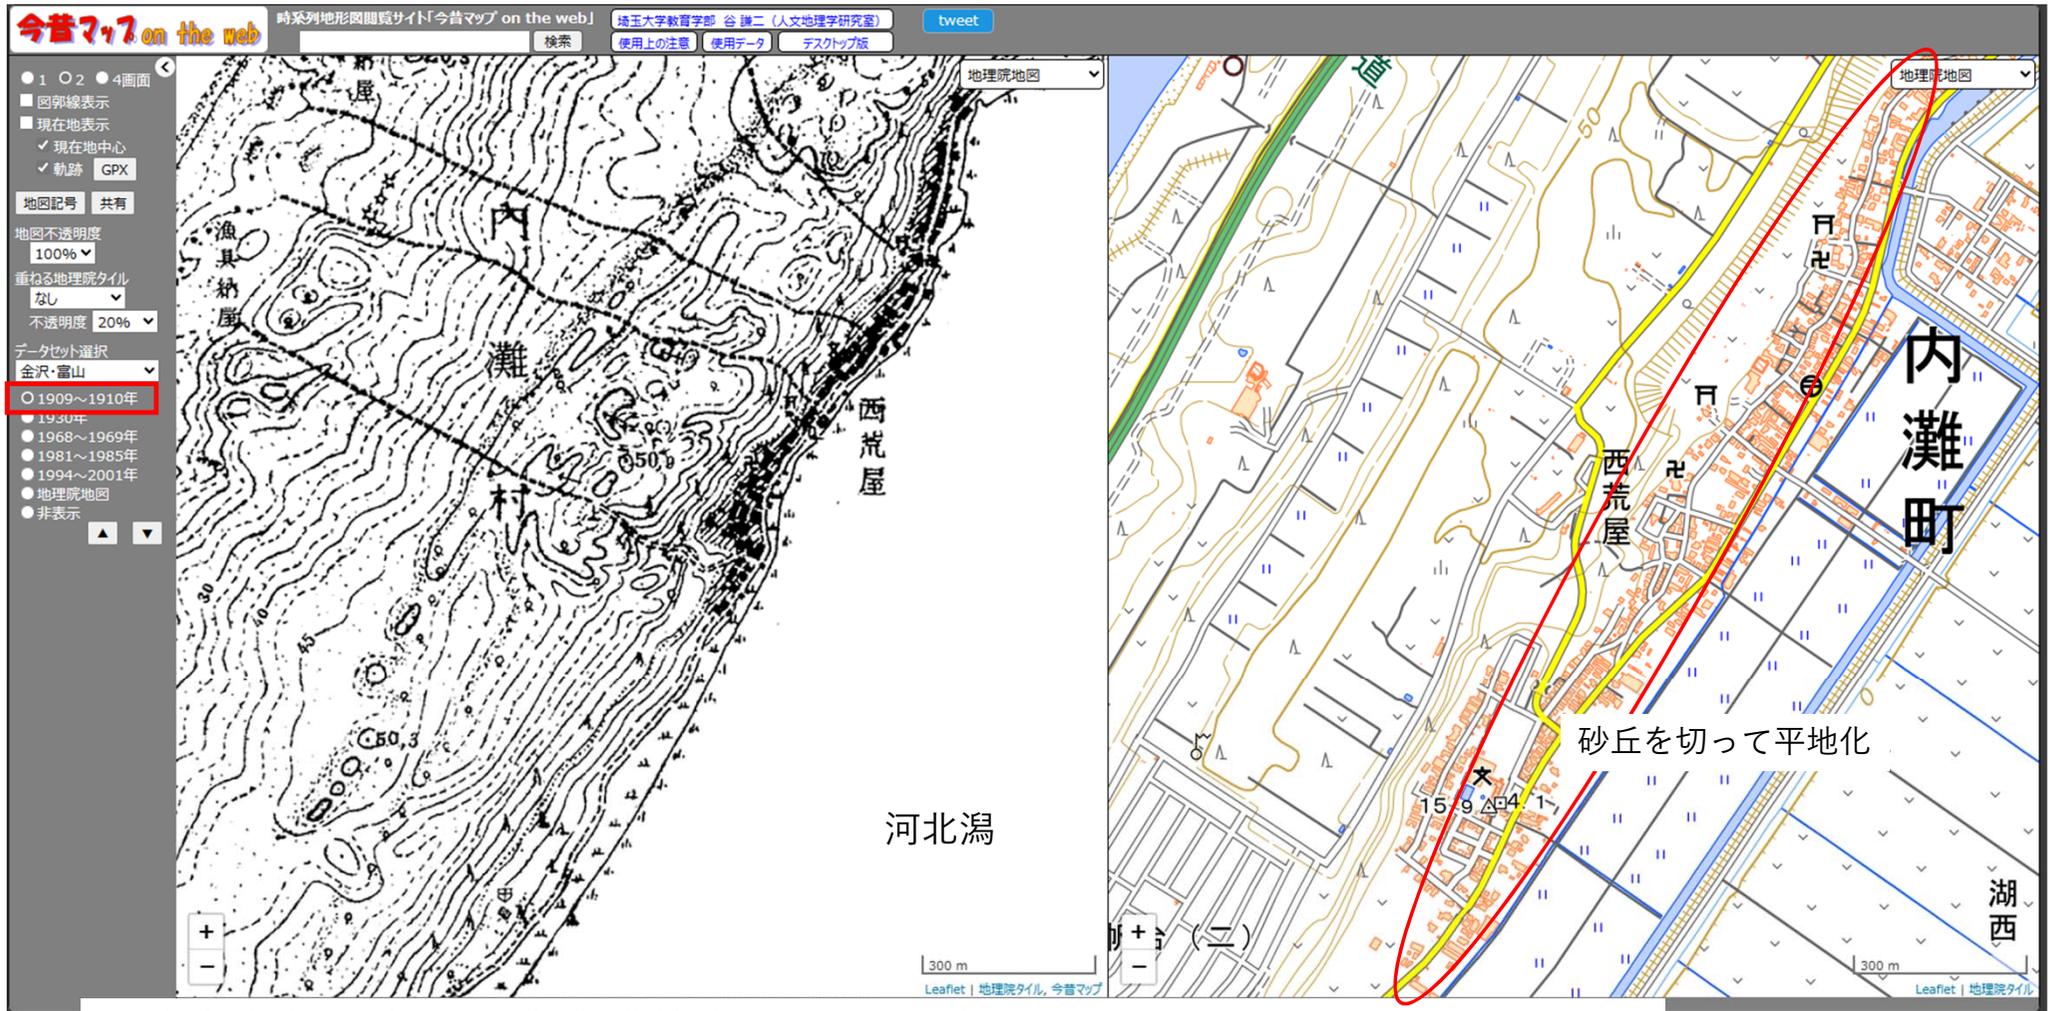
内灘町

- もともと砂丘斜面は旧河北潟まで迫っていた。
- 干拓事業時に砂丘を切って埋め立てに利用した（大根布以北で使用と記載）。
- 砂丘を切ったところの被害が大きい傾向（宮坂～大崎）。

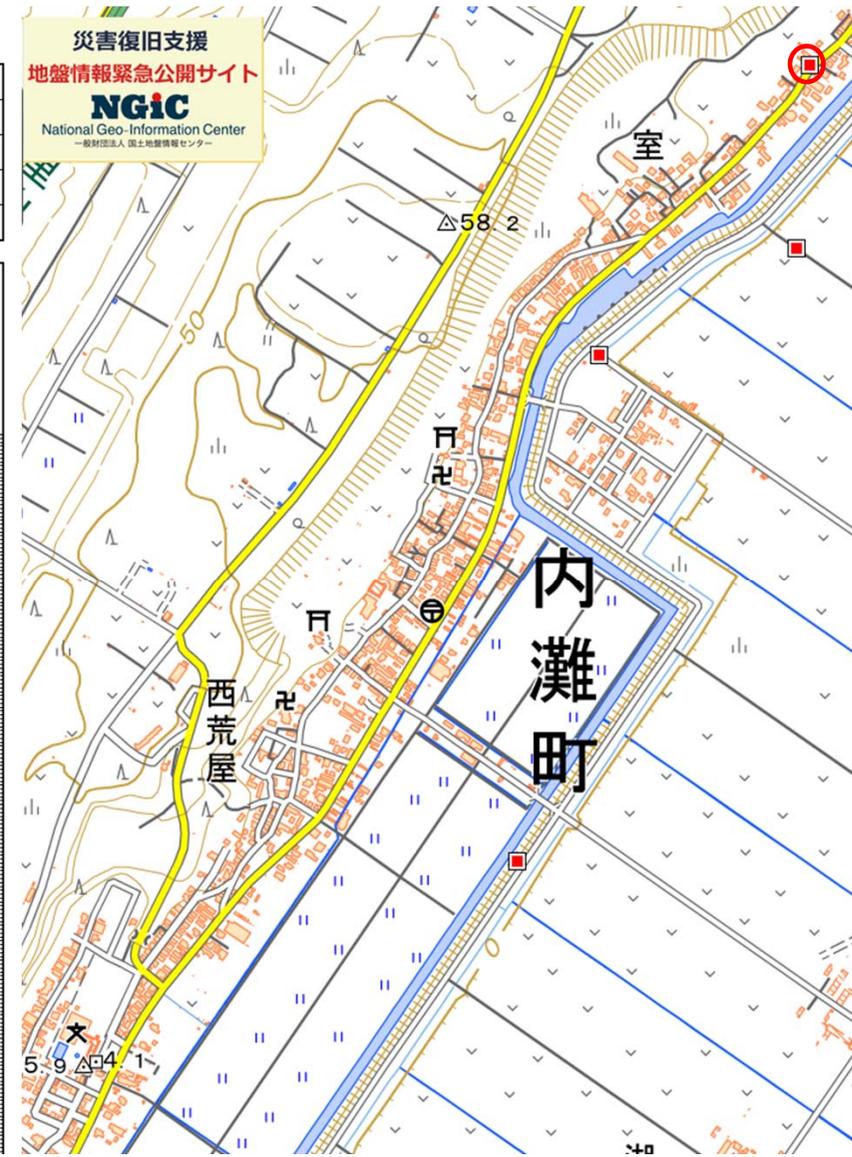
ボーリングデータ

浅い地下水位
小さなN値

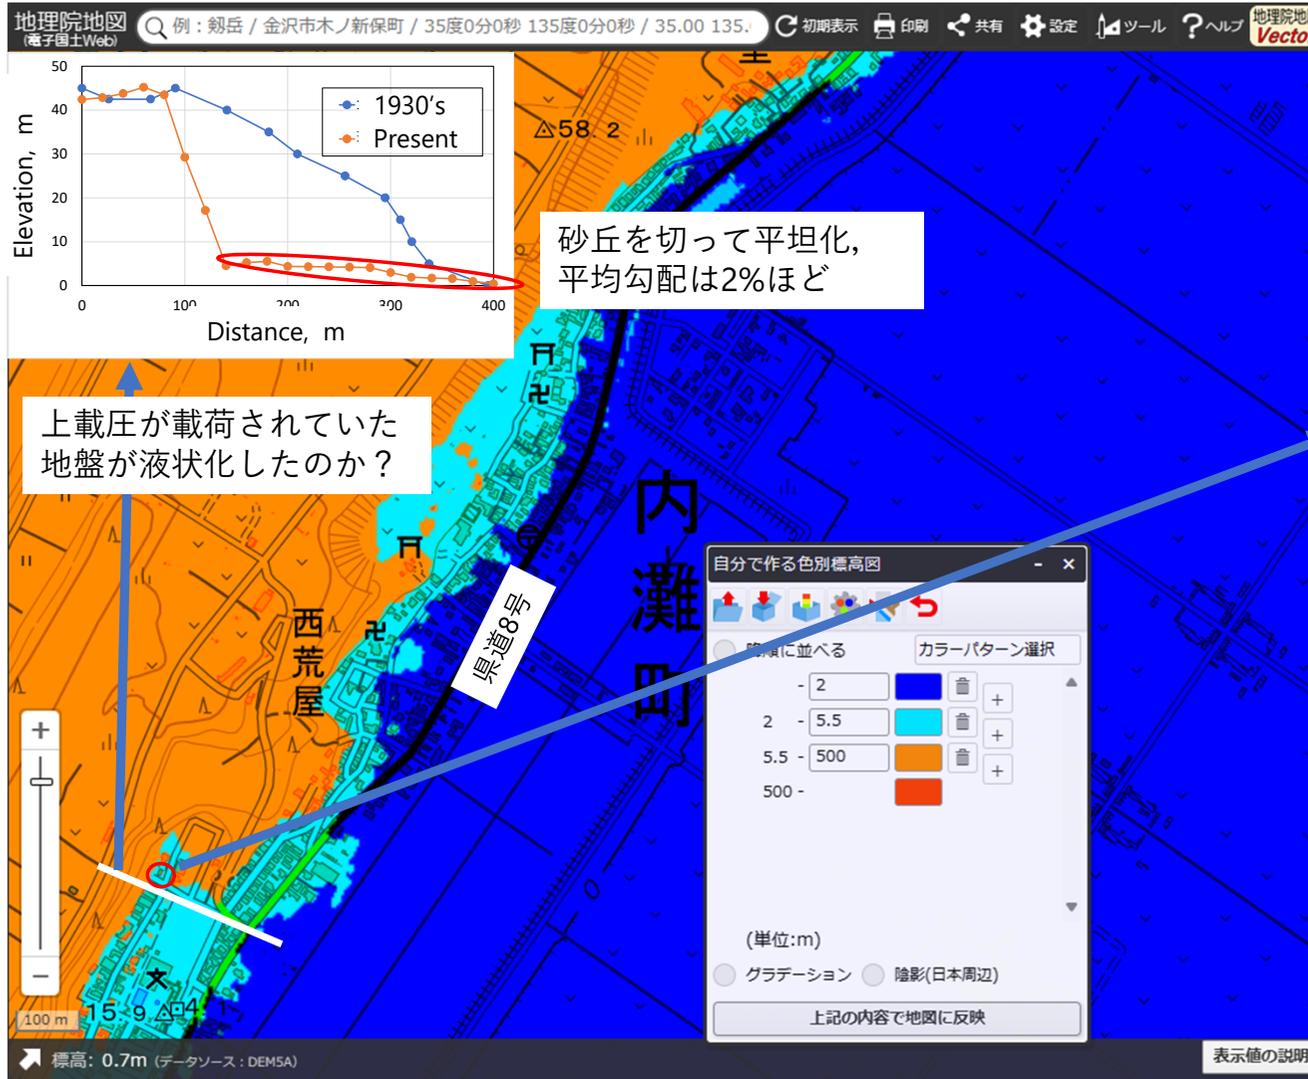
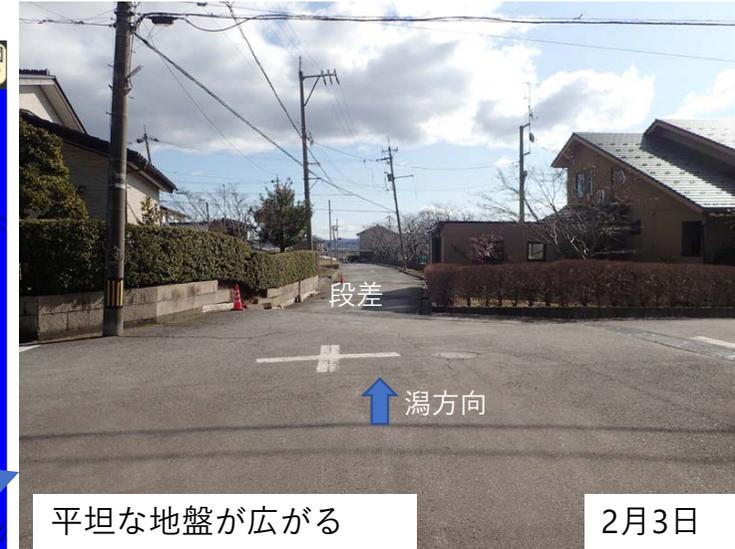
内灘町西荒屋

- 東京電機大学 安田進先生
- 青 (標高2 m以下)：非液状化 (主に濁の粘土が堆積)
 - 水色 (2 - 5.5 m)：側方流動被害
 - オレンジ (5.5 m以上)：非液状化 (深い地下水位)

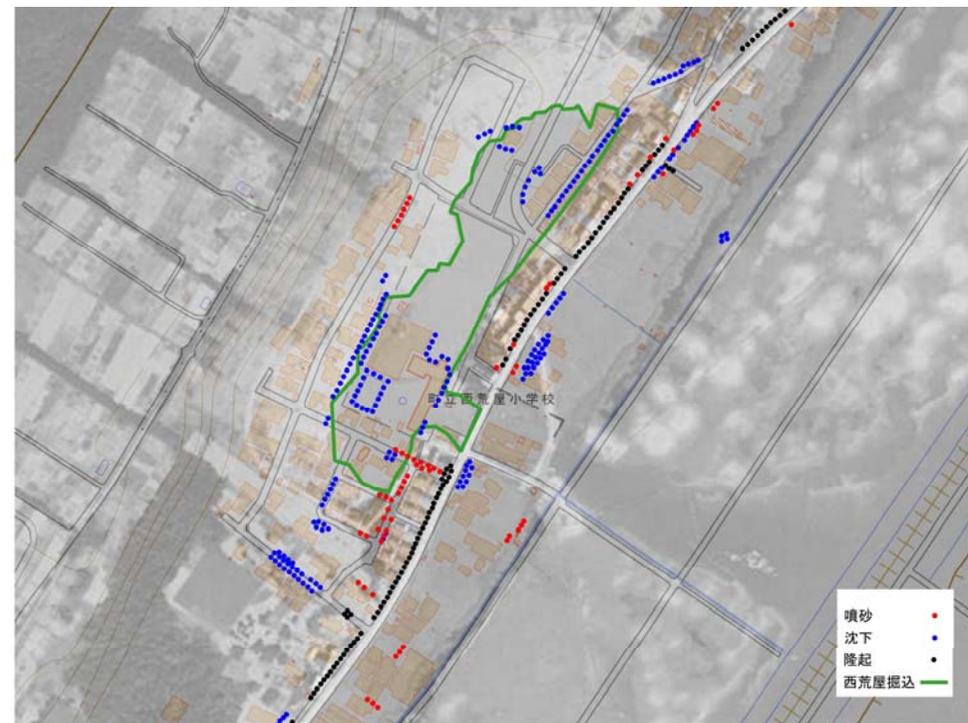
国土地理院地図標準図への重ね合わせ
掘込池を中心に被害が拡大

サンドポンプで砂を採取するため掘り込んだエリア

サンドポンプで砂丘砂を採取して干拓に
利用。その後、掘削池は砂で埋められた。

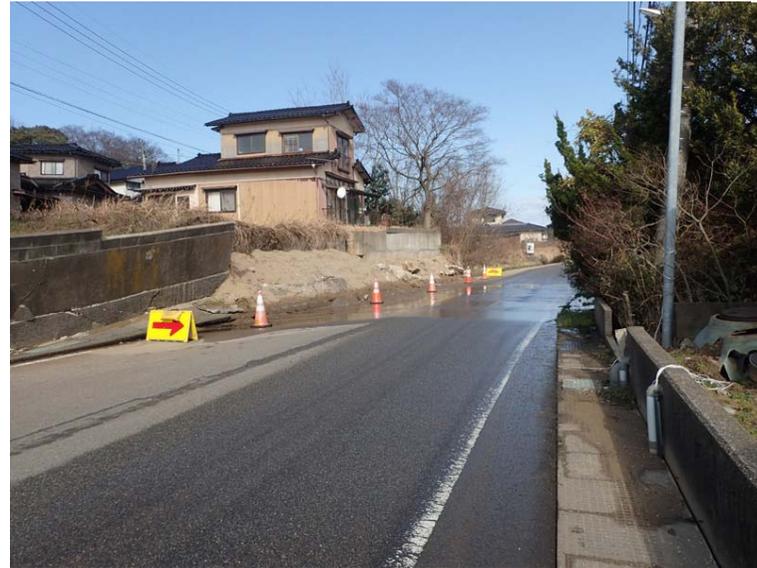
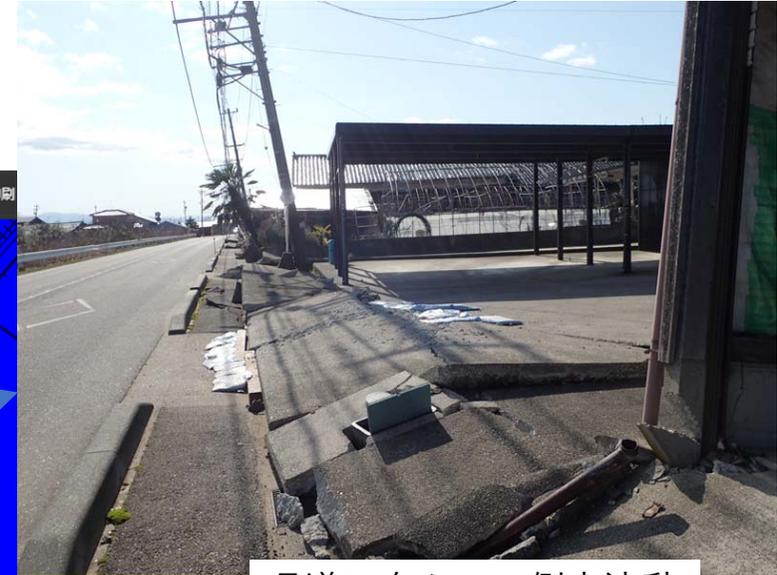
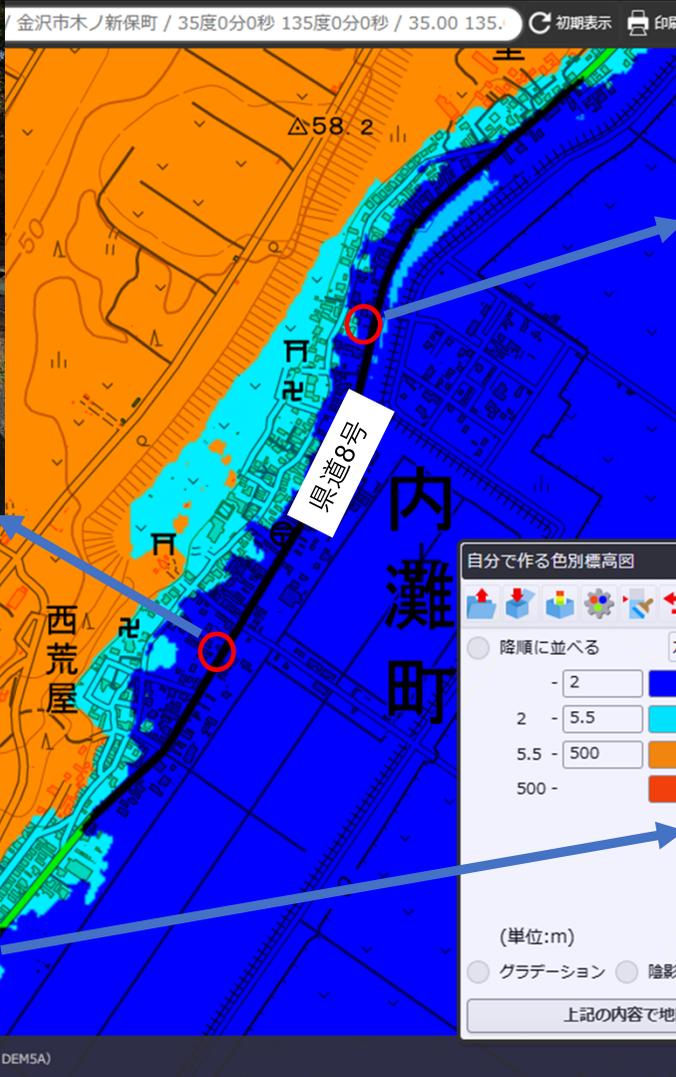
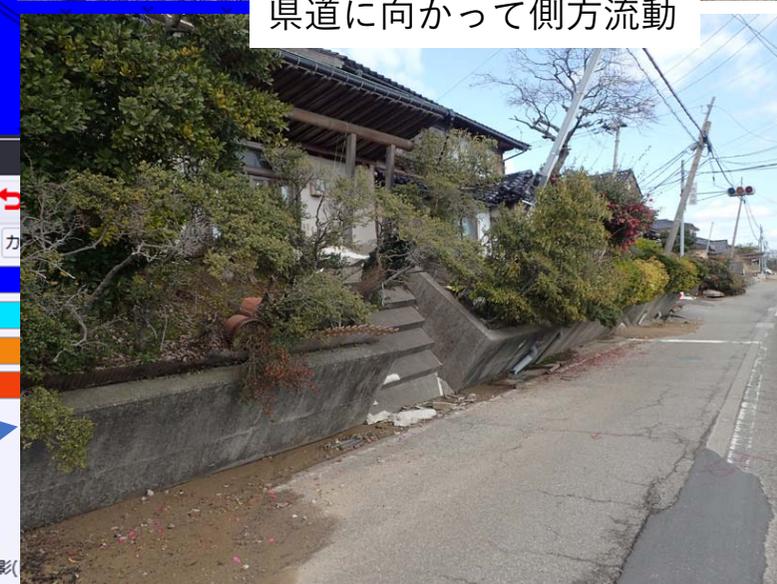
県道より砂丘側の被害

県道に向かって側方流動

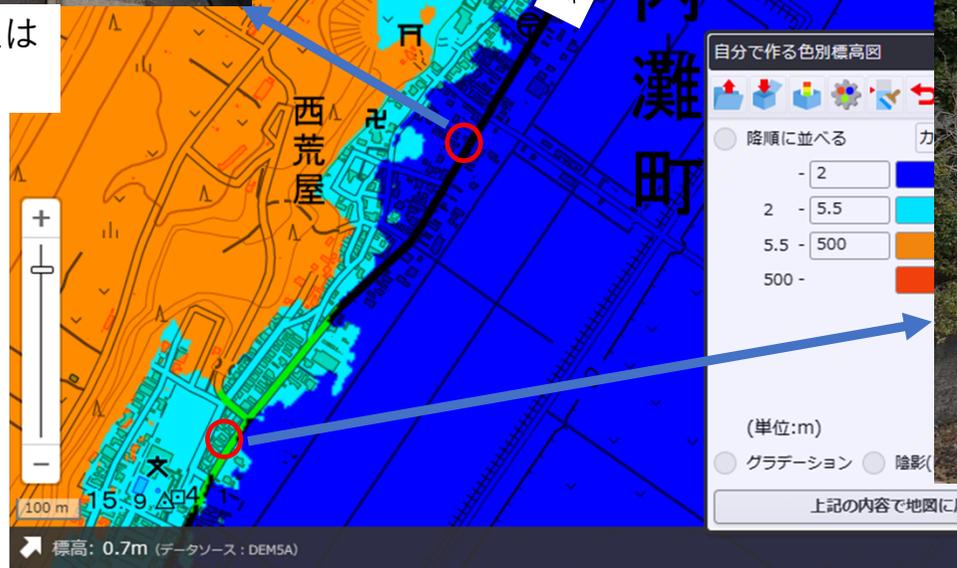
湧き出した水より，地下水位は高いことがわかる

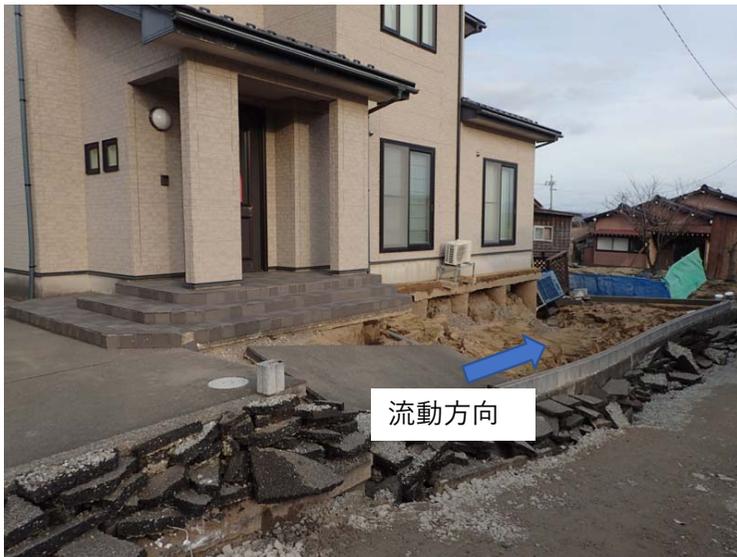
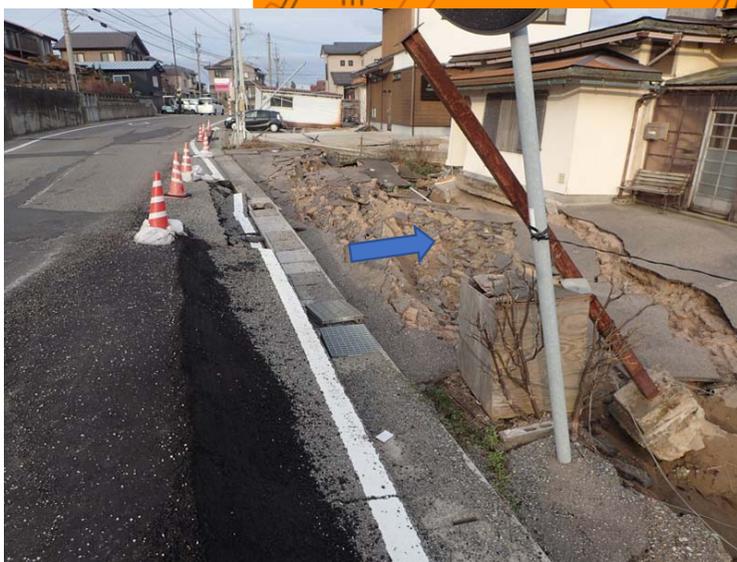
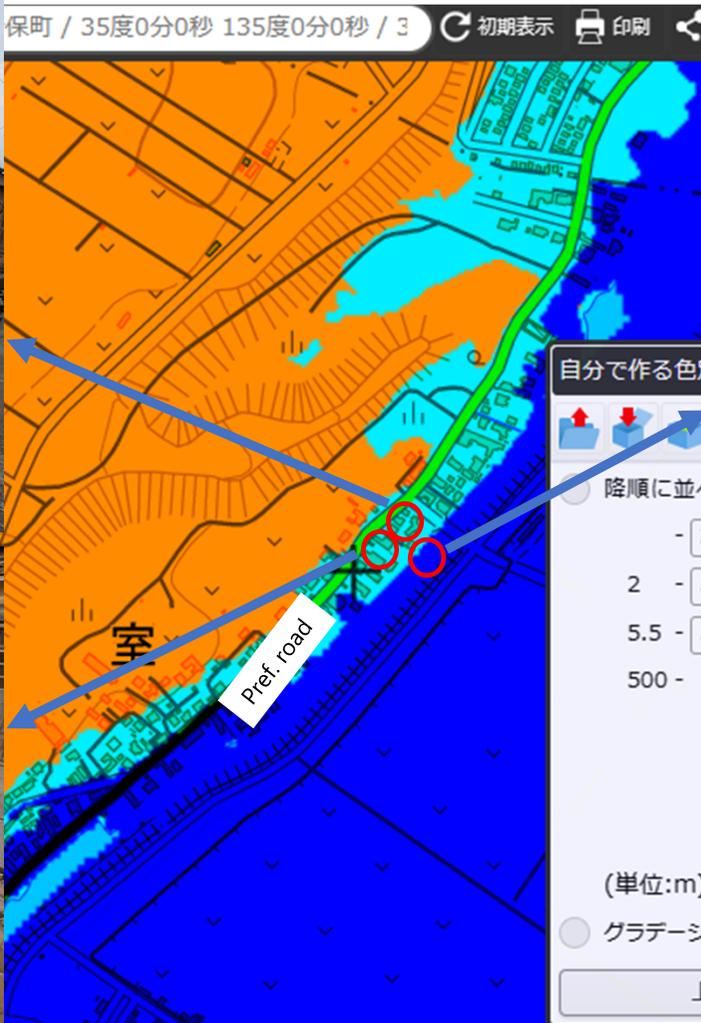
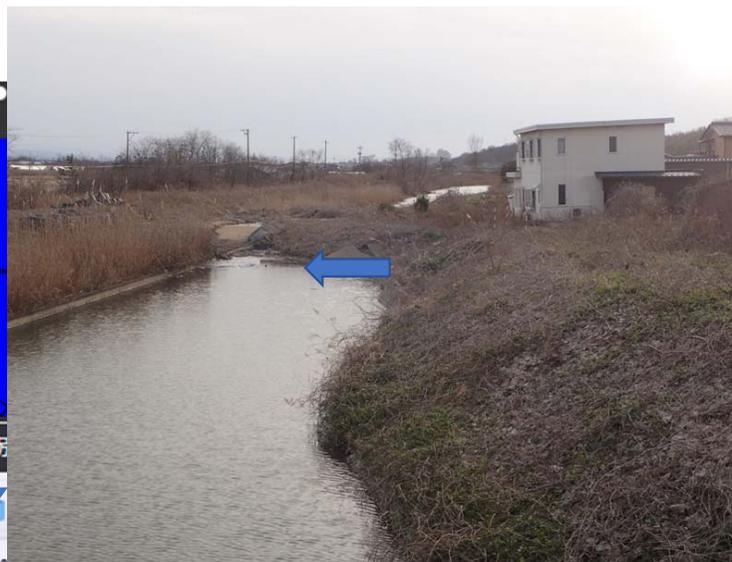
県道より潟側の被害

潟（水路）方向に側方流動

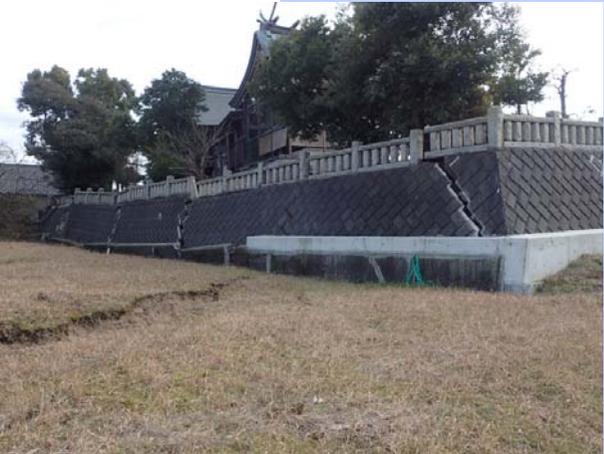
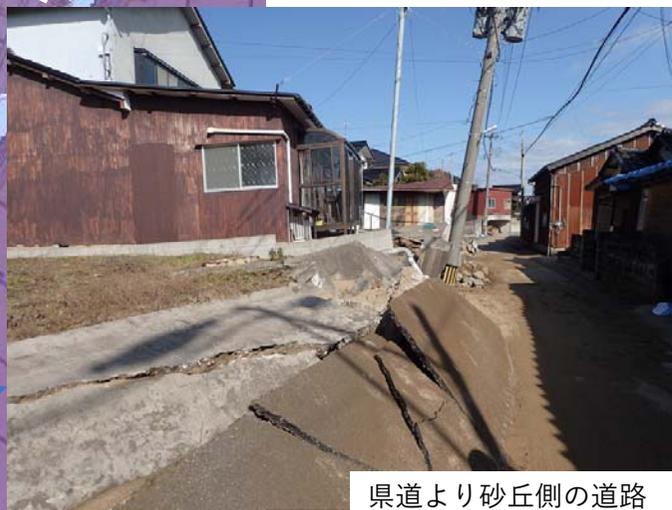
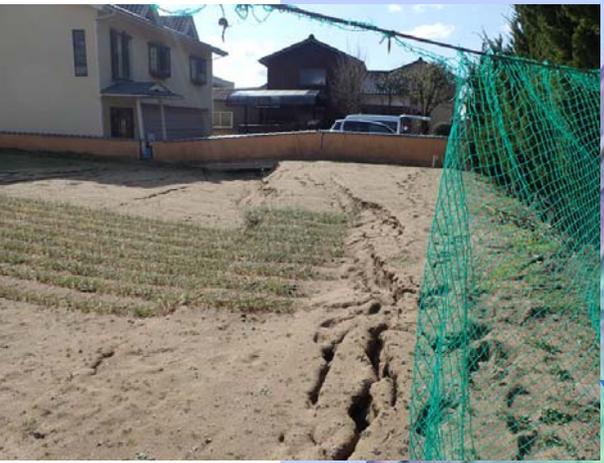
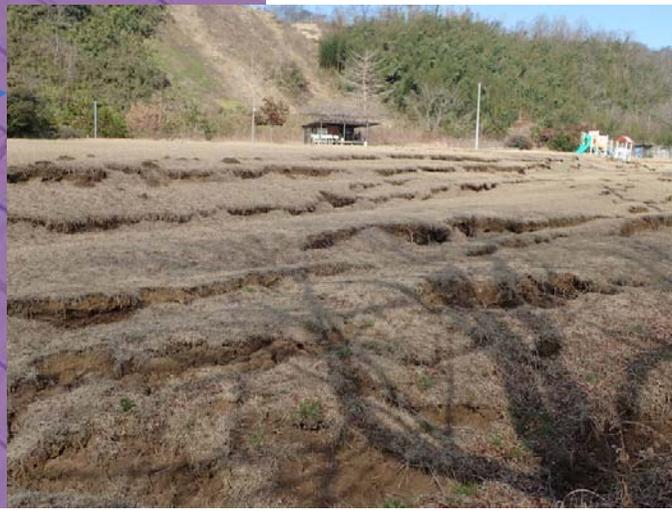
県道より砂丘側（切土）の被害

県道より砂丘側にも側方流動被害が広がっている

県道より約160 m 砂丘側

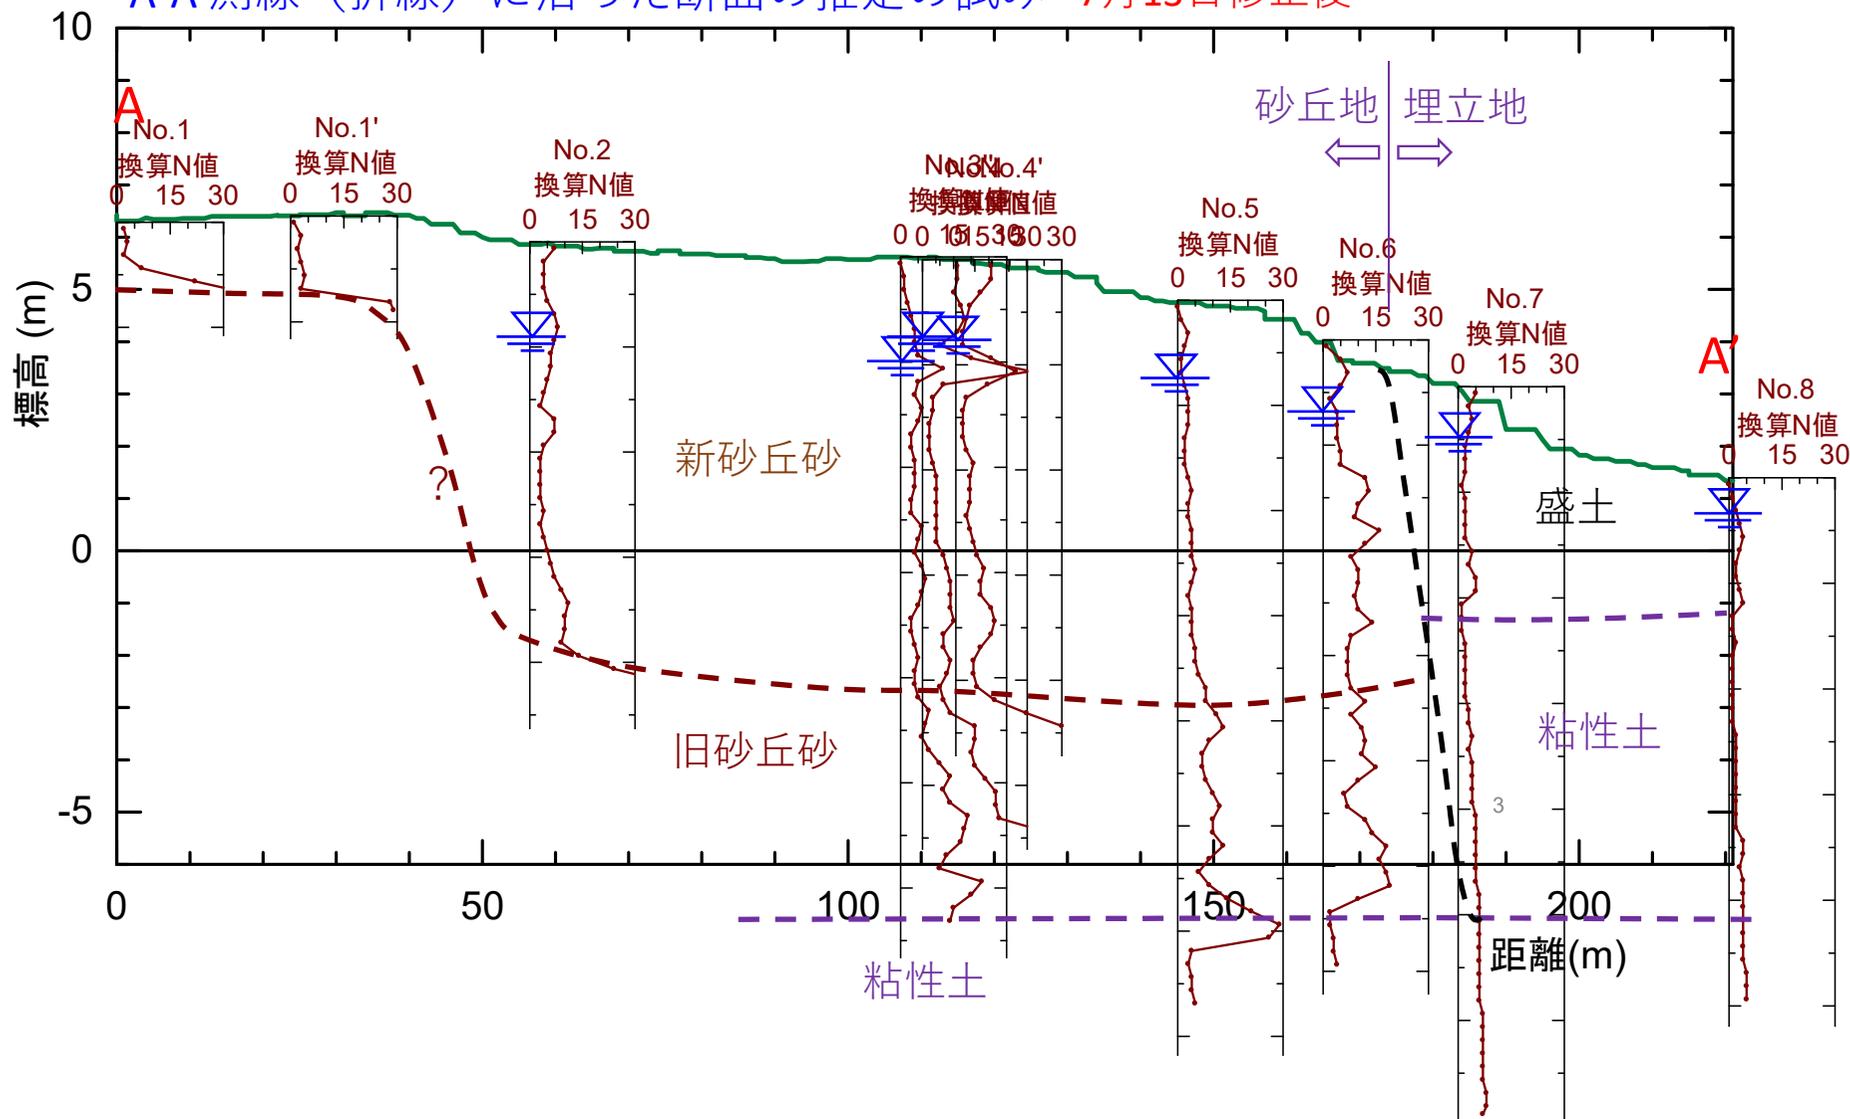
かほく市大崎

A-A'測線 (折線) に沿った断面の推定の試み 7月13日修正後
