## 4. 福島県の造成地盛土被害

長岡技術科学大学 豊田浩史

### 4.1 はじめに

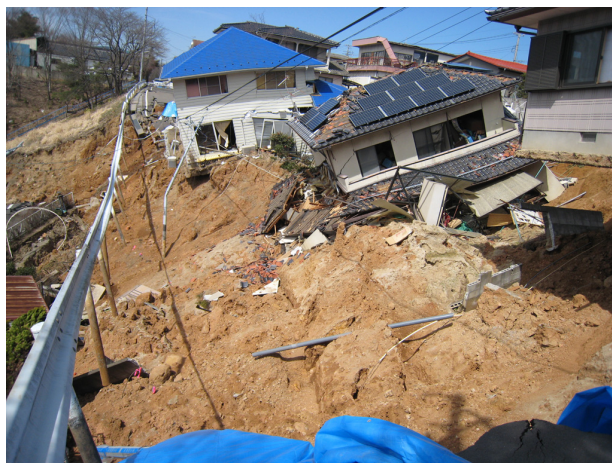
写真4.2-2 あさひ台団地の崩壊地上部

写真4.2-1にあさひ台団地の崩壊全景を示す。ブルーシートがかけられている崩壊末端部は、国道4号を塞いだものの、土砂を取り除き、崩壊翌日の4月12日より、一方通行を可能とした。国道4号の下には池もあるなど、崩壊地の下は集水地形となっていることがわかる。写真4.2-2に崩壊地上部の写真を示す。民家の下半分で地盤が完全に崩落しているが、家屋は何とか存在し続けている。沢部を埋め立てた盛土部が主に崩壊しているようである。写真4.2-3に崩壊部の中腹を示す。道路は、民家とは対照的に完全に崩落してしまっている。この写真には、崩壊せずに残っていた地層から乱した試料を採取した箇所と（粒度試験結果は後の節で示す）、ちょうどボーリング調査が実施されていた箇所を示してある。盛土材としては、切土で発生した粘土質な火砕流堆積物を使っているようである。この地点でのボーリング調査からは、約9mで岩が現れ、地下水位はGL.-5m程度とのことであった。また、別途滑落崖後方で実施したボーリング調査からの地下水位は、GL.-3m

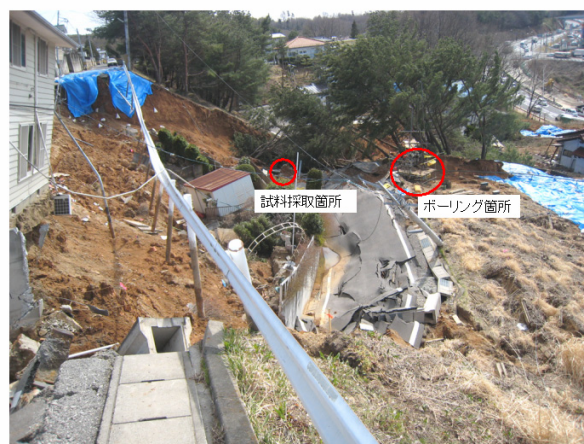
写真4.2-3 あさひ台団地の崩壊の中腹

程度とのことで、それなりに地下水位も高いことがわかる。しかしながら、崩壊部からの湧水は確認できなかった。写真4.2-4に示すように、滑落崖後方（東側）では、マンホールが少し突出していた。写真上部のブルーシートがかかっているところからが崩壊地である。これは、滑落崖後方では崩壊に引っ張られて、地盤が沈下したため、マンホールが突出したようになっていると考えられる。さらに、この周辺には、多くの亀裂（テンションクラック）も確認できた。このため、あさひ台団地の西半分（国道4号線側）の80世帯に対し、避難指示が出されたとのことである。

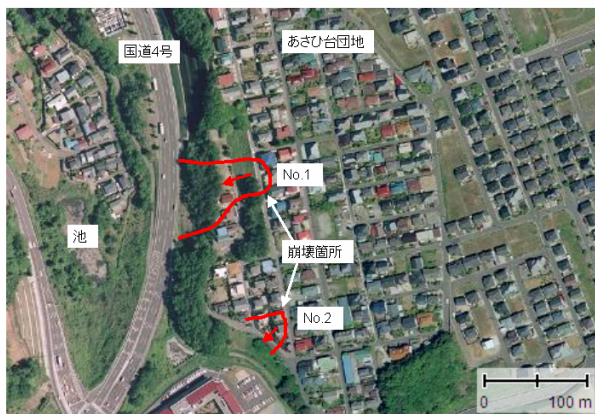
写真4.2-5 崩壊箇所（電子国土のオルソ画像（2007年度撮影）を利用）

写真4.2-5には、2007年度に撮影された電子国土のオルソ画像に、崩壊箇所をスケッチした。また、1974～1978年撮影の空中写真から、家はまばらであるが、すでに造成は行われていることがわかり、造成は40年ほど前に行われたようである。これまで議論してきているNo.1の崩壊の他に、少し南方にNo.2の崩壊もあることがわかる。No.1の崩壊は、滑落崖から国道4号線までの標高差は約35mである。写真4.2-6にNo.2の崩壊地を下部より撮影した写真を示す。No.1の崩壊と比べ、下部への土砂の移動は少なく、部分的な崩壊であることがわかる。写真4.2-7にNo.2の崩壊地の上部を示すが、民家が3m程度沈下しているのがわかる。民家は倒壊には至っておらず、土塊にのって移動したようである。このことから、円弧すべり的な崩壊であったことが推測できる。

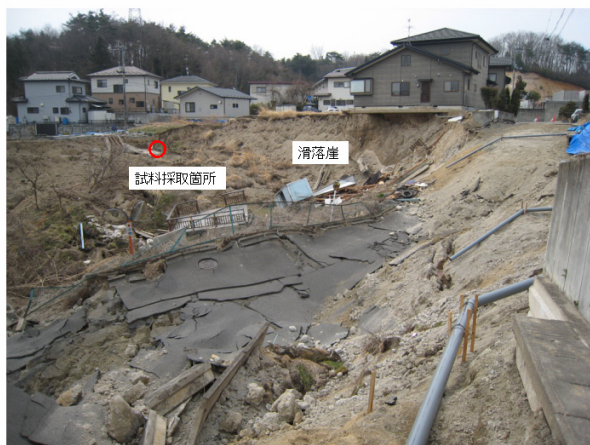
写真4.3-1 木之崎の宅地の崩壊全景

写真4.3-1に木之崎の宅地の崩壊全景を示す。滑落崖は民家の基礎にまで達しているが、民家は何とか安定を保っており、テラス部のみ滑落したようである。一方、道路は完全にすべり落ちている。沢部を埋めた谷埋め盛土と考えられ、盛土材は、まさ土のように見受けられる。崩壊せずに残っていた地層から乱した試料を採取した箇所も示してある。写真4.3-2に崩壊上部から下部を見た写真を示す。崩壊地の下には、池が確認でき、崩壊地の下は集水地形となっていることがわかる。池を越えたところに国道118号線が位置しており、国道の向こう側には、長沼ニュータウンが見える。写真4.2-3では、滑落崖の下に水たまりができており、崩壊部からの湧水は確認できなかったものの、それなりに地下水位も高いことが推測される。

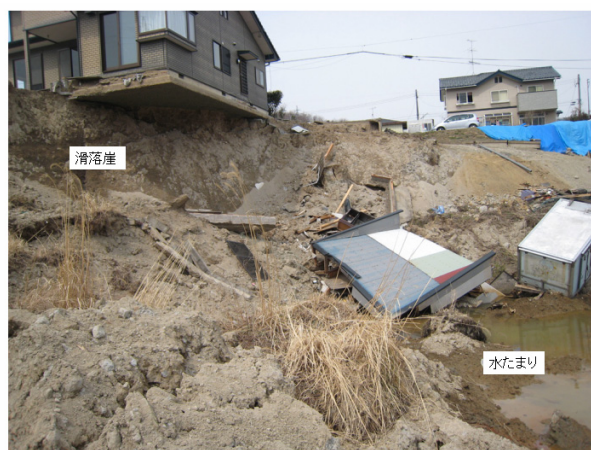
写真4.3-3 滑落崖の下に現れた水たまり

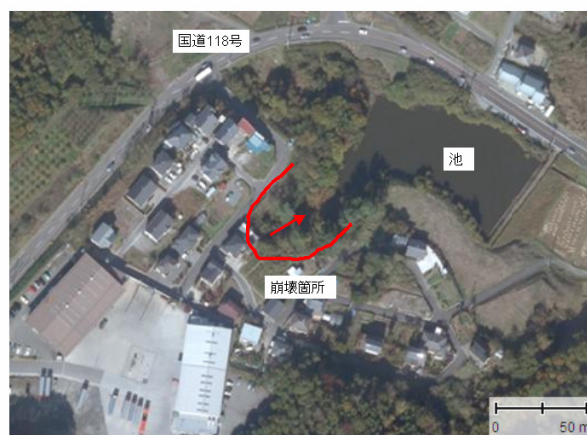
写真4.3-4 崩壊箇所（電子国土のオルソ画像（2009年度撮影）を利用）

写真4.2-4には、2009年度に撮影された電子国土のオルソ画像に、崩壊箇所をスケッチした。また、1974～1978年撮影の空中写真では、まだ造成は全く行われていない木々の生い茂る中山間地であった。造成はここ30年以内に行われたようである。この写真から、沢部を埋め立てていることと、下には池が存在することがよくわかる。滑落崖から池までの標高差は15m程度である。

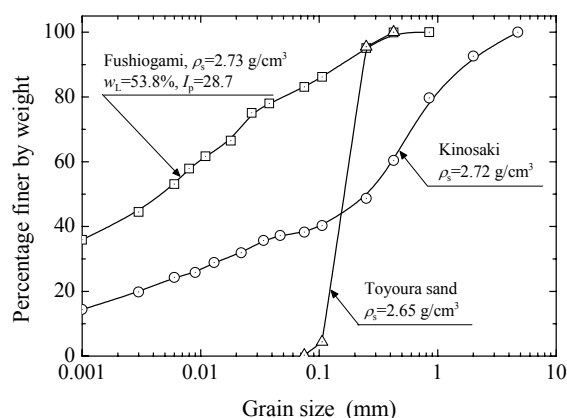
図4.4-1 崩壊地から採取した試料の粒度

福島市伏拝および須賀川市木之崎の造成盛土の崩壊跡から採取した試料の物理試験を行った。採取箇所については、それぞれ、写真4.2-3と写真4.3-1に示してある。試験結果を図4.4-1に示す。比較として、豊浦砂の粒度も同時に記してある。現地の写真からもわかるように、伏拝の試料は、明るい茶色をしていたのに対し、木之崎の試料は、少し黄色っぽい灰色であった。伏拝試料は、80%以上の細粒分が含まれており、液性限界も50%を超えていることより、かなり粘土質であることがわかる。一方、木之崎試料は、細粒分含有率は40%弱であり、砂分もかなり含まれていることがわかる。土粒子密度については、両者とも火山灰質土に特有の小さな値は示しておらず、普通の粘性土程度の値である。伏拝試料のように、粘土分の多い火山堆積物の動的な力学挙動については、今後研究を行っていく必要があると思われる。

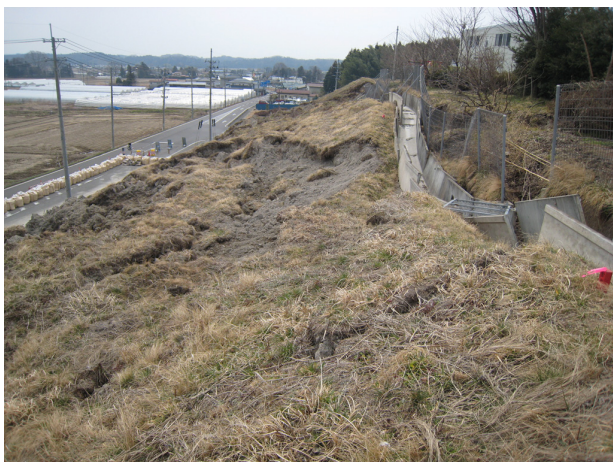
写真4.5-1 No.1の盛土被害

No.1の盛土被害を写真4.5-1に示す。盛土法肩部がすべりにより沈下しており、法尻部にははら

みだしが生じていた。また、道路面には盛土からの湧水が流れ出しており、盛土は保水性の高い材料であることが推測できる。道路には大型土嚢を並べ、道路に土砂が流出しないように応急処置が施されている。

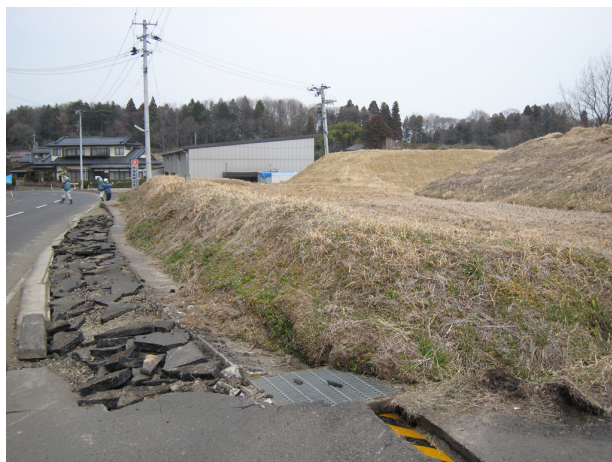
写真4.5-4 No.3の盛土被害

No.3は水田の盛土であるが、上部には亀裂が入り、すべりをもとめた変形で、下部ははらみ出しにより、道路の歩道を圧縮している（写真4.5-4）。

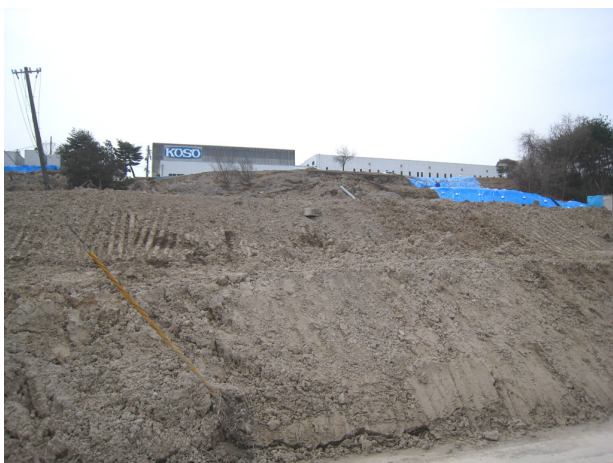
写真4.5-2 No.2の盛土被害（崩壊下部から）

No.2の盛土被害を、下から撮影したものと上から撮影したものを、それぞれ写真4.5-2、写真4.5-3に示す。道路付近では、崩壊土砂が片付けられ、法面が再成形されたようである。上からの撮影より、流動的な盛土の崩壊であることがわかる。したがって、この盛土もかなりの水分を含んでいたと考えられる。なお、盛土下の道路では、液状化が原因と考えられる、埋戻土の沈下（埋設管の箇所）が生じていた。

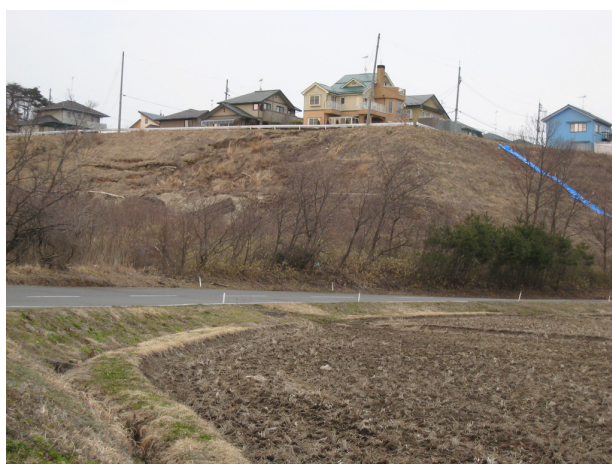
写真4.5-5 新白河南湖ニュータウンの盛土被害

新白河南湖ニュータウンにおける造成盛土の被害を写真4.5-5に示す。表層が浅く崩壊しているようであるが、盛土の下には、湿地帯や水田が広がり、地下水位は豊富であると推測される。また、他の箇所では、盛土が変形することによる、蛇籠の変形も見られた。
