2011年長野県北部地震被害調査報告（第一報）

長岡技術科学大学 豊田浩史

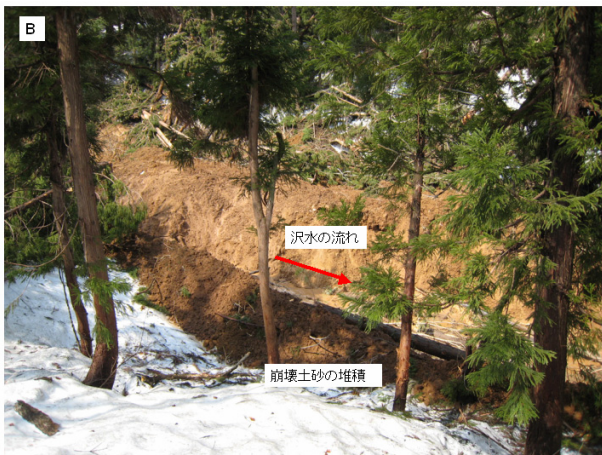
写真2.2-1 七ヶ巻の崩壊（図2.2-1のB地点）

国道117号線を走行中に、沢筋を赤茶色に濁った水が流れ出てきているのを確認した（図2.2-1中の写真）。場所は長野県下高井群野沢温泉村七ヶ巻（なながまき）である。国道117号からは崩壊箇所が確認できなかったため、沢筋を登って調査を行った。途中、両岸には崩壊土砂が堆積しており、木がなぎ倒され、沢水が土砂を深く洗掘しているようであった（写真2.2-1）。重機が入ったとは思えないが、人工的に応急的な水路を確保し

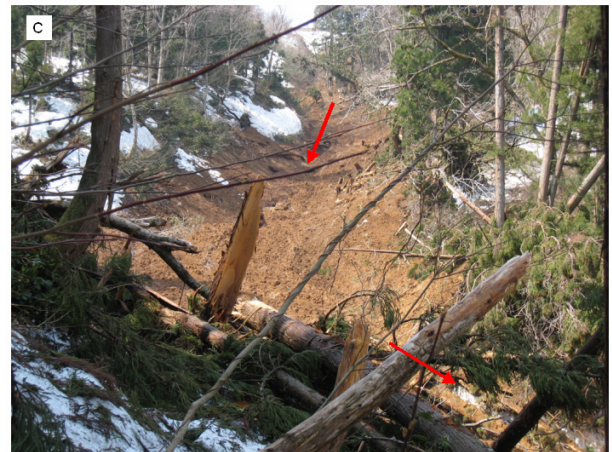
たと思わせるような洗掘であった。崩壊上部の写真を写真2.2-2に示す。崩壊は南西に折れ曲がった沢筋で起きており、崩壊した土砂が沢の岸に乗り上げ、木を倒しながら流下したと推測される。

崩積土砂は、かなり粘土質であり、軟らかい状態であるため、今後も洗掘が進んでいくと思われる。崩壊上部の不安定な土砂が崩れることにより土石流が発生する危険性があるため、早急な対策が必要であろう。

写真2.2-2 七ヶ巻の崩壊（図2.2-1のC地点）

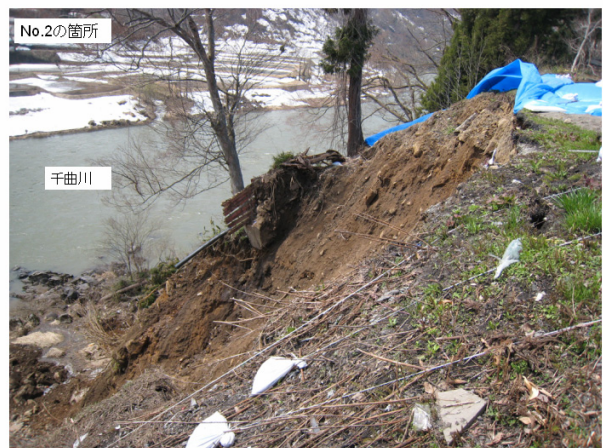
No.2の箇所では、千曲川に隣接する急崖で、薄く剥がれ落ちるように斜面が崩壊している箇所があった（写真2.3-3）。この崖に隣接して民家も建っているため、早急の対策が必要であろう。

写真2. 3-3 国道117号の被害箇所（図2. 3-1のNo. 2の箇所）

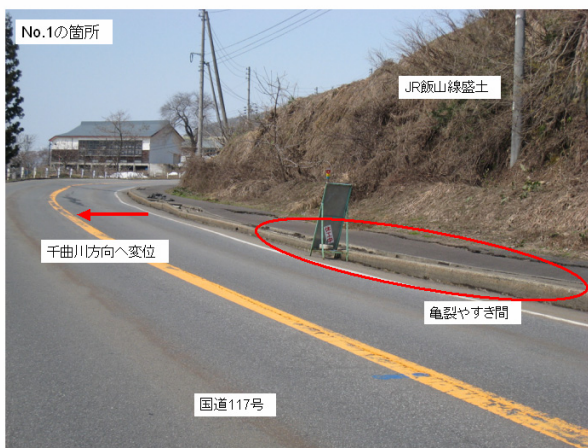
この周辺の国道は、写真2.3-1に見られるように、千曲川方向に変位しており、道路には亀裂やアスファルトの亀裂が見られる。国道の盛土部が地震により変位したと思われる。JR飯山線の盛土が隣接しているが、大きな被害は見られない。写真2.3-2にJR飯山線の擁壁を示す。盛土自体に大きな変状は見られないが、擁壁は被害を受けていることがわかる。

写真2. 3-1 国道117号の被害（図2. 3-1のNo. 1の箇所）

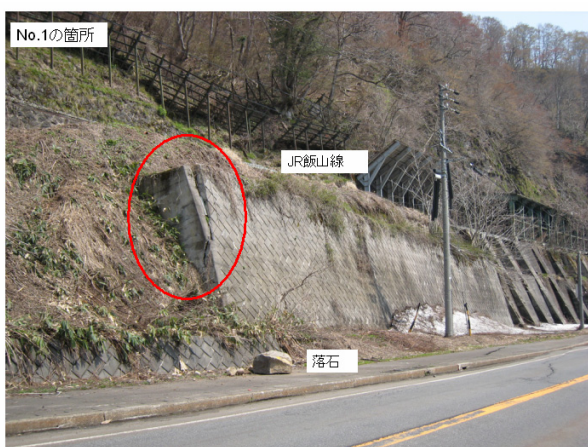
写真2. 3-2 JR飯山線の盛土の被害（図2. 3-1のNo. 1の箇所）

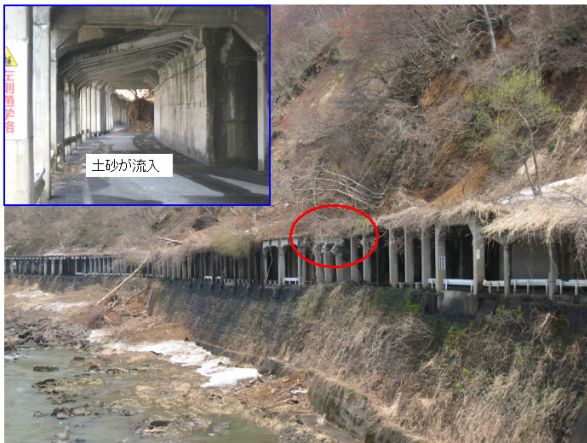
JR飯山線の横倉駅周辺で調査を行った。図2. 4-1において、No.1～No.4の箇所の被害をここでは取り扱う。この図中には、栄大橋の被害写真と森宮野原駅周辺（No.5, No.6）も示してある。写真2. 4-1にNo.1の箇所における覆道（スノーシェッド）の被害を示す。斜面の表層が崩れ落ちており、覆道が崩壊してしまった箇所もある。

写真2.4-1 覆道の被害 (図2.4-1のNo. 1の箇所)

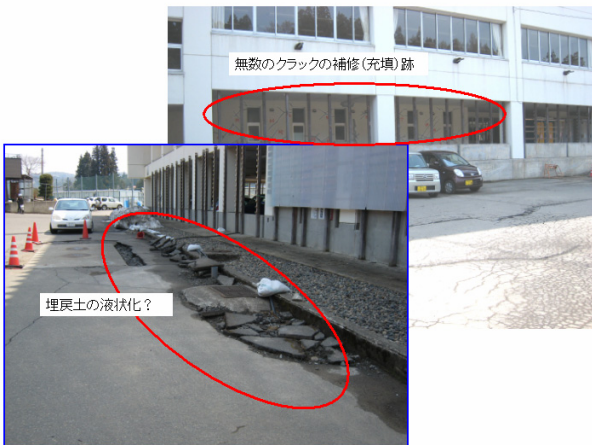
写真2. 4-2に栄村立栄小学校（旧北信小学校）の被害を示す（No.2の箇所）。小学校1階の壁には無数のクラックを補修（充填）した跡が見える。また、埋戻土が液状化したような跡も見られる。写真2. 4-3に栄小学校周辺の民家を示す（No.2の箇所）。畑には段差ができており、木造の建家は

写真2.4-2 栄小学校の被害 (図2.4-1のNo. 2の箇所)

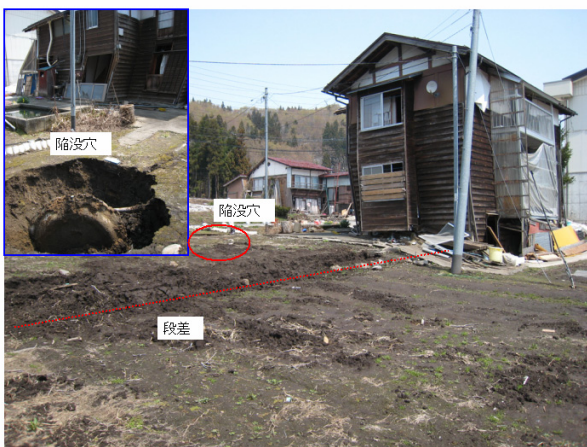
大きく傾いてしまっている。畑には陥没穴も見られたが、昔の井戸ではないかと思われる。

写真2.4-3 栄小学校周辺の被害 (図2.4-1のNo. 2の箇所)

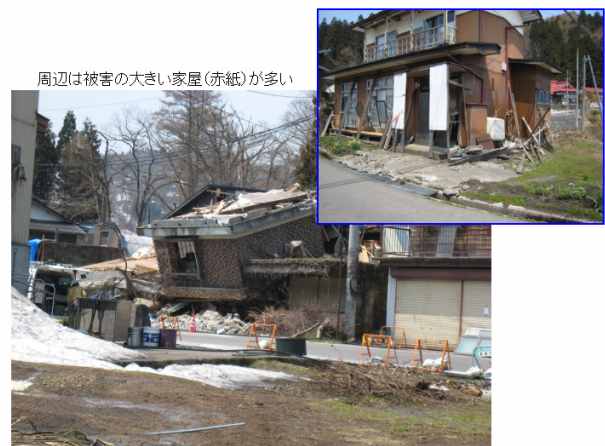
写真2.4-4に横倉駅周辺の民家の被害を示す(No.3の箇所)。この周辺には多くの民家が被害を受けていたが、造成のため、盛土をしたと推測される箇所が特に大きく被害を受けているようである。

写真2.4-4 民家の被害 (図2.4-1のNo. 3の箇所)

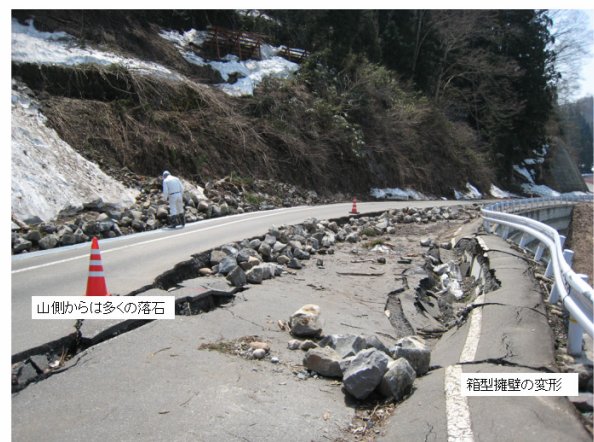
写真2.4-5、写真2.4-6には、No.4の箇所における道路の被害を示す。箱形擁壁が多用されていたが、千曲川方向へ大きく変形する被害も見られた。しかしながら、写真2.4-6にあるように、箱形擁壁は通常の盛土よりは法肩の変位が小さく、被害が軽微である箇所も見られる。固定しない柔な構造ではあるが、ある程度の耐震性はあるものと思われる。周辺には斜面から水が湧き出ている箇所も確認できたため、地下水が集まりやすい斜面が弱点になると推測される。

写真2.4-5 箱形擁壁の被害 (図2.4-1のNo. 4の箇所)

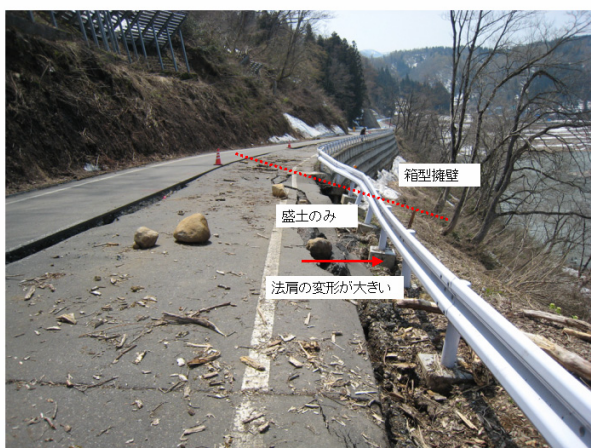
写真2.4-6 道路の被害 (図2.4-1のNo.4の箇所)

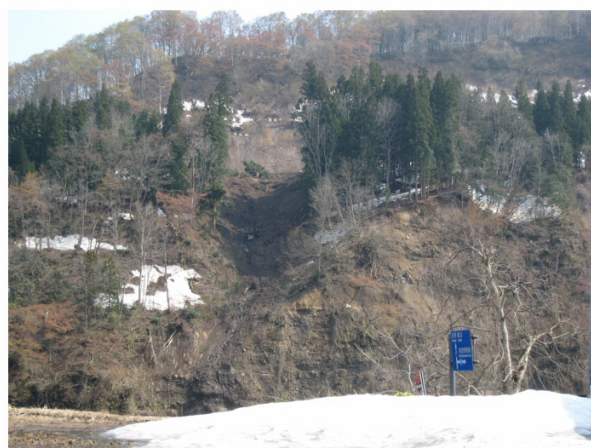
写真2.5-3 斜面の崩壊 (図2.4-1のNo.6の箇所)

JR飯山線の横倉駅周辺で調査を行った。図2.4-1の、No.5、No.6の箇所の被害をここでは取り扱う。写真2.5-1に森宮野原駅 (No.5) の被害を示す。駐車場において、埋戻土の液状化が発生し、埋設管に沿って沈下した跡が見られた。駅のホームも被害を受けたということであるが、すでにきれいに修復されていた。写真2.5-2に森宮野原駅前の民家の被害を示す。道路と宅地基礎との間にすき間ができており、民家の裏にまわってみると、なだらかなスロープとなっており、民家は簡易な擁壁で囲んで造成されたところに建てられたようである。この造成箇所の変状が被害の原因であると考えられる。写真2.5-3には、No.6の箇所に確認された斜面崩壊を示す。崩壊現場近くまでは立ち入らなかったが、急崖で風化した部分が崩れ落ちたように見受けられる。

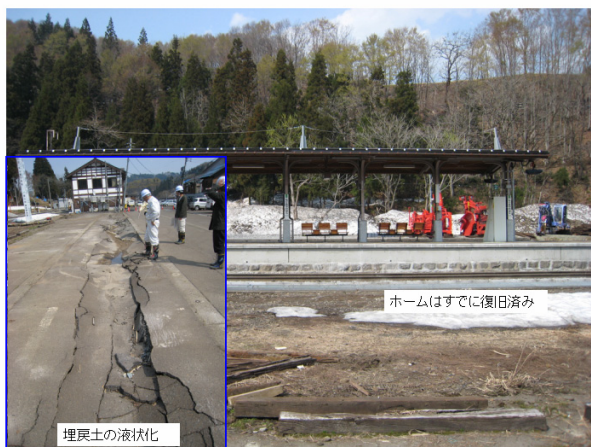
写真2.5-1 森宮野原駅の被害 (図2.4-1のNo.5の箇所)

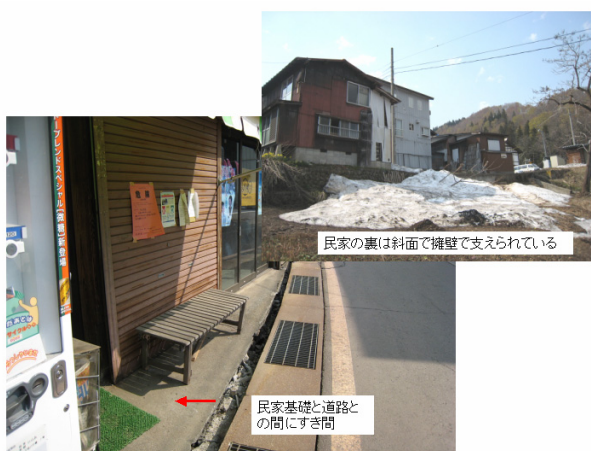
写真2.5-2 森宮野原駅周辺の被害 (図2.4-1のNo.5の箇所)

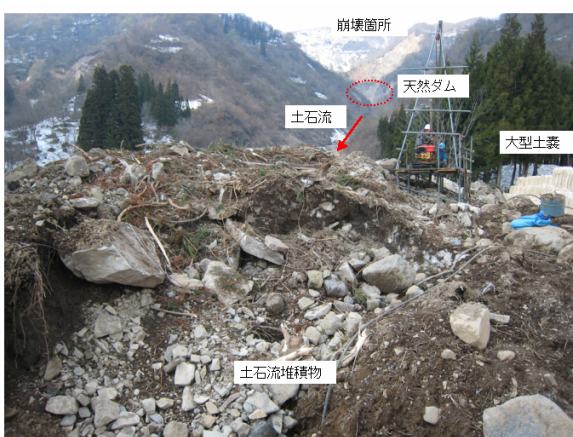
栄村北信の中条川上流の東入沢川において、天然ダムを形成する斜面崩壊が発生した。この崩壊は、土木研究所土砂管理グループ雪崩・地すべり研究センターにより報告されている。図2.6-1に崩壊箇所を示す。この斜面崩壊で土砂が雪を巻き込みながら、川を流下した。地震発生日の朝の6時頃には、崩壊地の下流800mほどのところに位置する温泉宿泊施設「トマトの国」において、土石流堆積物が乗り上げているのが確認できたとの

ことである（写真2.6-1）. 導流堤建設のための調査ボーリングや大型土嚢を積むなどして、応急措置がとられていた. 天然ダムが崩壊して、大規模な土石流が発生すれば、かなり危険な場所となりそうである. 写真2.6-1に見られるように、トマトの国からでは、崩壊箇所は確認できるものの、天然ダムは確認できなかったため、図2.6-2のルートにより崩壊地へのアクセスを試みた. 図中には途中の段々畑において生じていた崩壊の写真も示してある. 大分雪も少なくなってきており、今後このような小崩壊も明らかになってくるものと思われる.

写真2.6-1 乗上げた土石流堆積物（トマトの国より撮影）

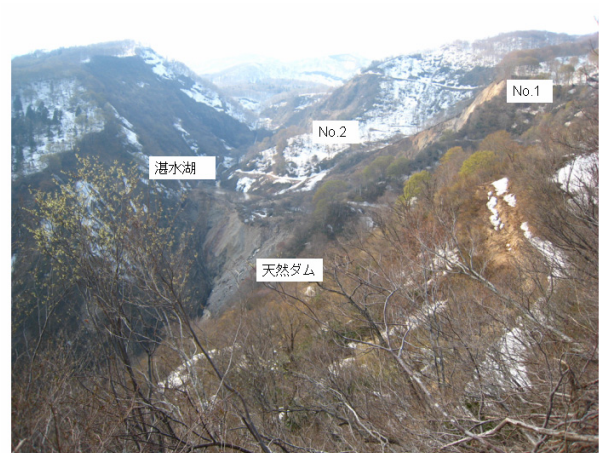
写真2.6-2に崩壊の全景を示す. 崩壊地は鮮新世の魚沼層群相当の安山岩質凝灰角礫岩等の岩石から成っている. 走向方向から流れ盤方向にNo.1の斜面がずれ落ちるような形で崩れ落ち、谷を塞いで天然ダムを形成している. その上には潜水湖が形成されている. 崩壊は長さ200~300m程度、幅も100mを超えているようである. 深さは明確でないものの、土石流などからかなりの土砂移動があったと推測される. 奥にもNo.1と同程度の崩壊した跡（No.2）が見られる.

写真2.6-2 北信の斜面崩壊（全景）

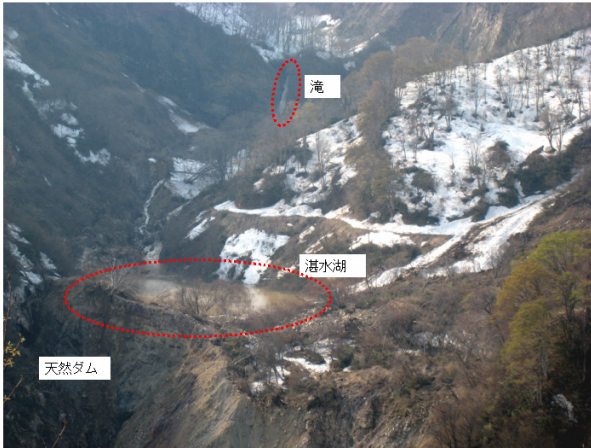
写真2. 6-3 北信の斜面崩壊（湛水湖上部）

写真2. 6-3に湛水湖の上部を拡大した写真を示す。湛水湖の上部に勢いよく流れ落ちる滝が確認できる。この場所からは確認できなかったが、No.2の崩壊によっても天然ダムが形成されている可能性はある。

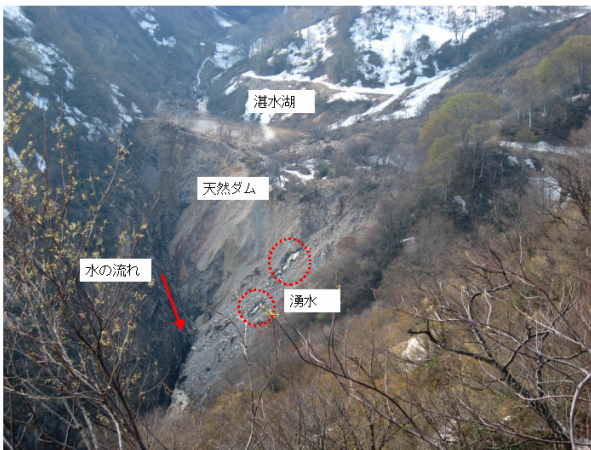
写真2. 6-4 北信の斜面崩壊（湛水湖下部）

写真2. 6-4に湛水湖の下部を拡大した写真を示す。天然ダムの崩壊斜面側から、勢いよく水が流れ出ている湧水が確認できる。逆方向からも水が下流に流下しているのが確認できる。切り立った斜面であり、対策が難しいと思われるが、土石流の発生には十分に注意しておく必要がある。
