# 2007中越沖地震による宅地の液状化被害と地盤調査結果

## ～ 橋場町その1 ～

- 高田 晋 長岡技術科学大学
- 豊田 浩史 長岡技術科学大学
- 中村 公一 日本学術振興会特別研究員
- 安田 進 東京電機大学

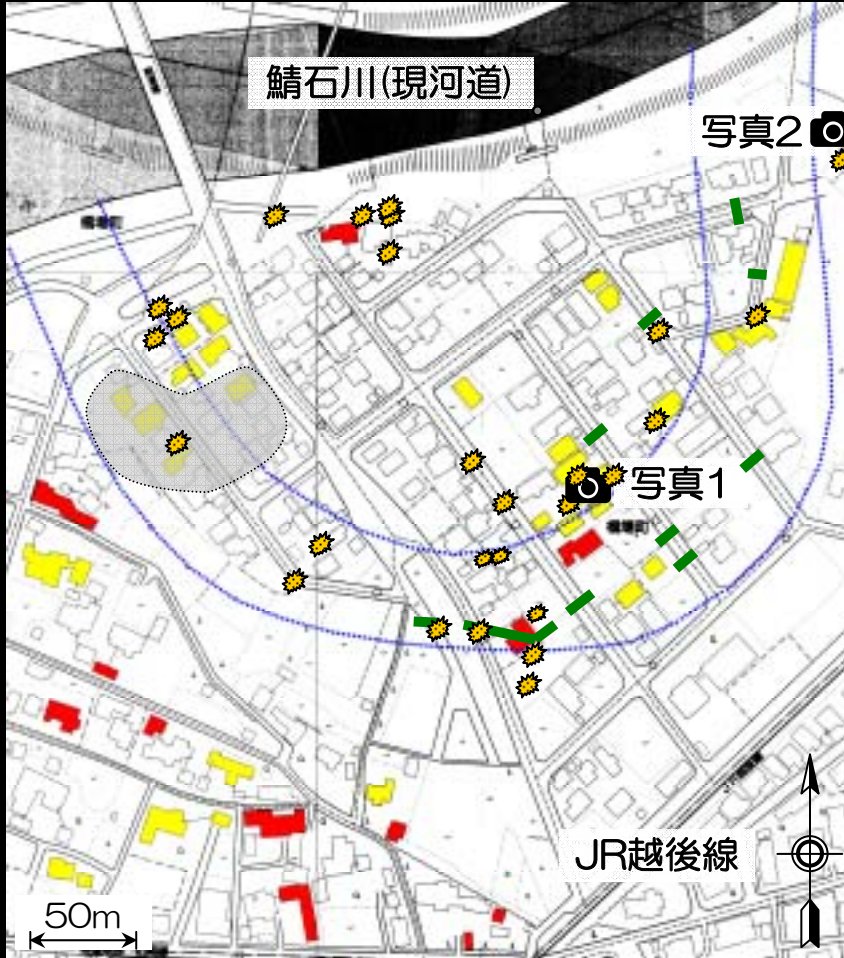
橋場町の調査範囲と被害の概況

- ・地震発生後に住宅地，農業用地，道路等**至る所**で液状化による**噴砂現象**が発生した。
- ・住民の証言と家屋の外壁に付着した**噴砂痕**や堆積した**砂の量の多さ**からその現象が激しいものであった。
- ・中越地震で被災した地区の一部で**噴砂**が発生した。
- ・道路の盛り上がり，宅地と道路に挟まれたU字側溝の圧縮破壊，地割れ等が多数散見された。

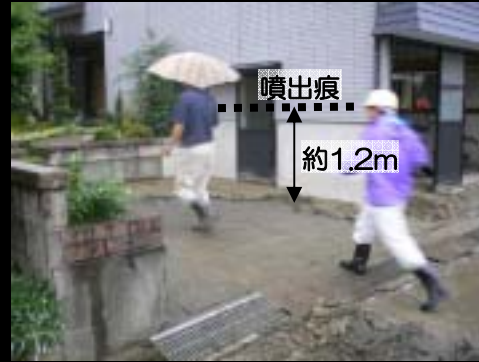
写真1 宅地内の噴砂痕

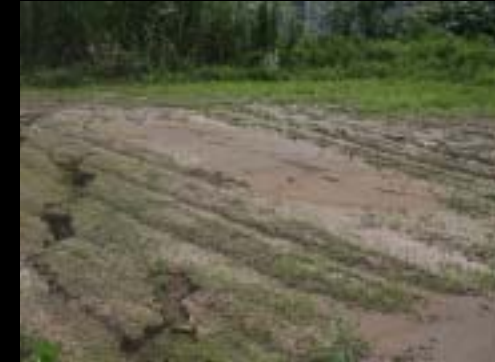
写真2 農業用地内の噴砂  
(長岡高専, 尾上篤生氏提供)

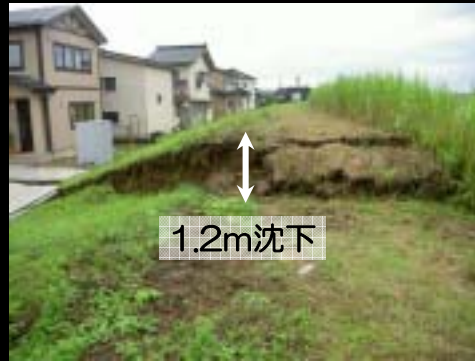
写真3 鯖石川現河道堤防の沈下（柏崎地域振興局提供）

- 鯖石川現河道堤防の一部で高さ1.2mの段差が発生していた。氾濫堆積物や旧河道部を埋め立てた築堤された部位が液状化し沈下したものと考えられる。

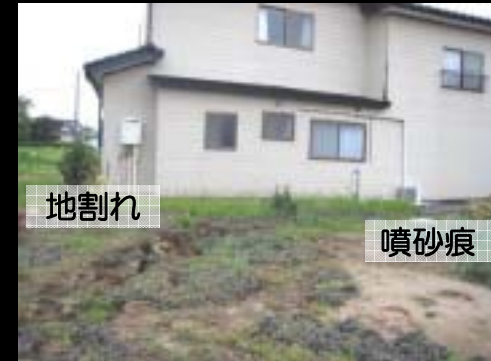
写真4 住宅地内の地割れと噴砂痕

- 北側旧河道の内側では、写真4を含む一部の家屋を除き、外見上倒壊した家屋や建物の基本構造部分に著しい損傷が確認された家屋はほとんどなかった。
- 住宅危険度判定の分布から、顕著な液状化被害の見られなかった南西側に危険住宅が集中している。

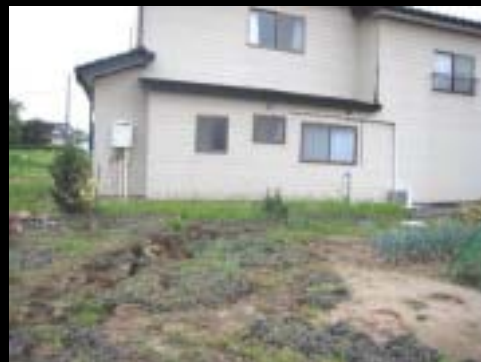
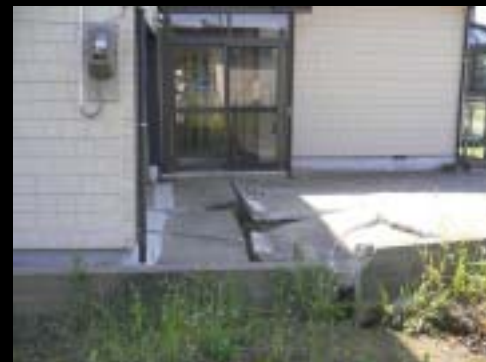
調査家屋1 宅地内に地割れが発生（全壊家屋）

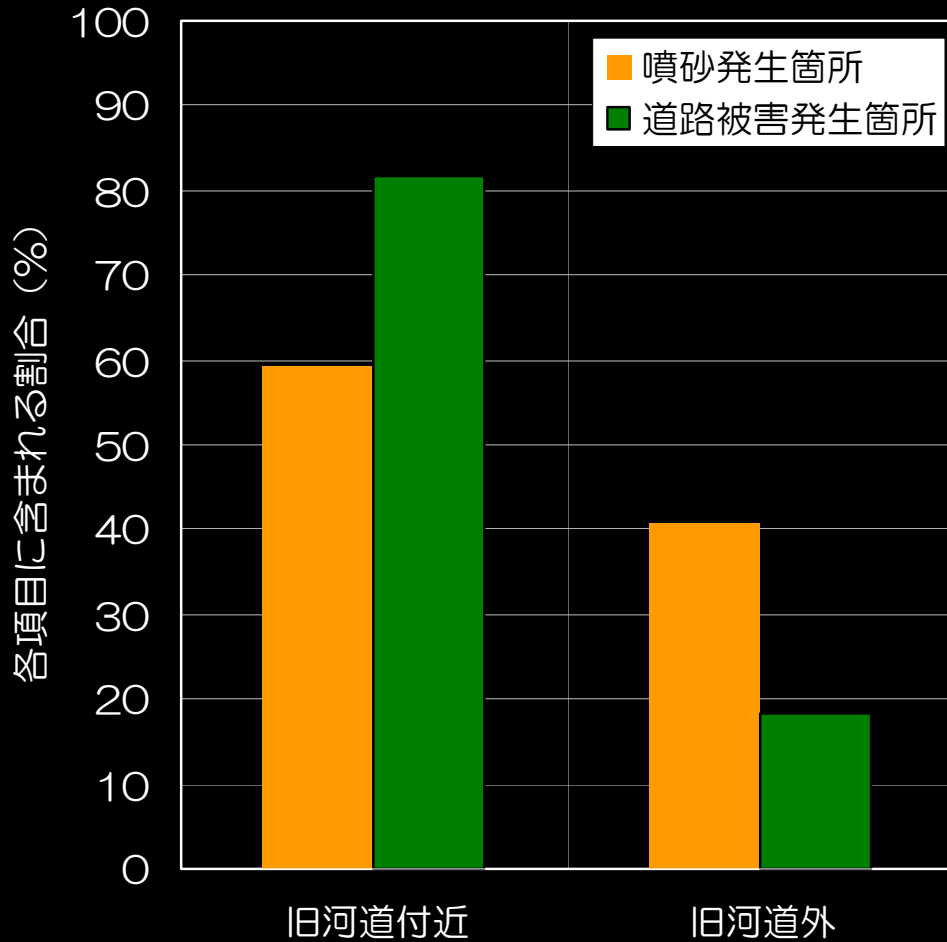
噴砂および道路被害の発生箇所と旧河道の関係

① 液状化に起因した地盤被害および道路の被害は旧河道付近に集中する。
