# 2007 中越沖地震による宅地の液状化被害と地盤調査結果—橋場町その1—

長岡技術科学大学

## 1. はじめに

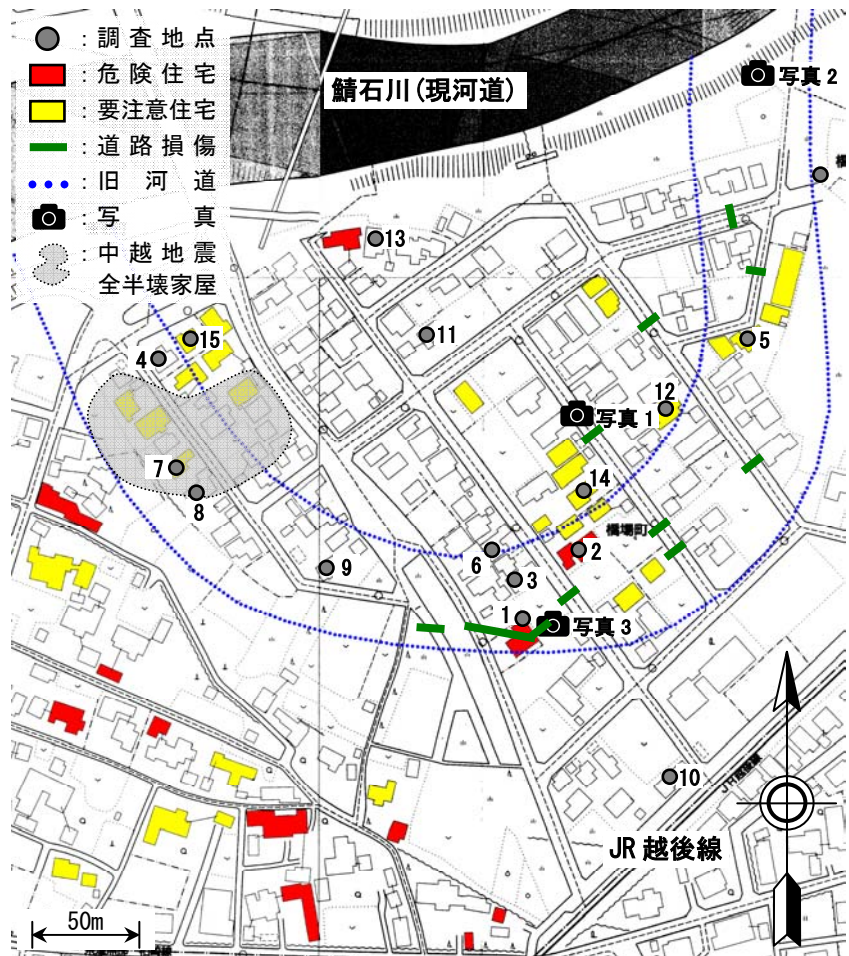
柏崎市橋場町において調査を行った家屋、被災家屋応急危険度判定の危険・注意住宅の別、道路損傷部、参考として中越地震で全半壊した家屋、明治44年に測図された2万5千分1の地図と2007年版の住宅地図を重ねることによって割り出した旧河道の位置をまとめたものを図1に示す。

図1 柏崎市橋場町の調査範囲と被害の概況

痕や堆積した砂の量の多さからその現象が激しいものであったことが分かっている。その他、地震動を受けた地盤の変状に起因したと考えられる道路の盛り上がり(写真1)、宅地と道路に挟まれたU字側溝の圧縮破壊、地割れ等が多数散見された。また、図1中の写真2の箇所では、鯖石川新河道堤防の一部で高さ1.2mの段差(写真2)が生じており旧河道部を埋め立てて築堤された部位が沈下したものと考えられる。家屋の被害については、図1の住宅危険度判定の分布から、顕著な液状化被害の見られなかった南西側に危険住宅が集中していることが分かる。一方で地盤災害が卓越した北側旧河道の内側では、図1中の写真3に示す液状化によって地割れや噴砂に伴って分断された家屋を除き、外見上倒壊した家屋や建物の基本構造部分に著しい損傷が確認された家屋はほとんど見られず、要注意住宅が多く分布している。

旧河道上で被災した家屋の被害状況を見ると必ずしも中越地震で被災した家屋に被害が集中しているわけではないことが**図1**と**表1**から読み取れる。中越地震時と比較して地震動が大きかったことが被害拡大に繋がったのではないかと推測される。中越地震で一度被害を受けた家屋の全てが旧河道に属していること、その家屋の中で建て替える際に地盤改良・補強を施したのものについては被害が軽微であったという大変興味深い結果が得られたため今後更なる検討が必要である。

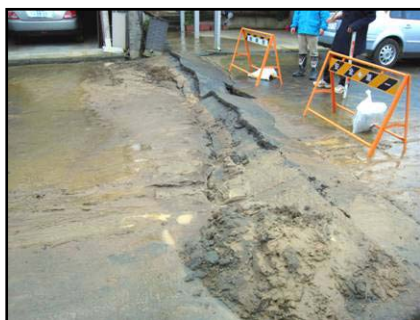
調査対象地区の北側旧河道の内側では、地震発生後に住宅地、畑、道路等いたる所で写真1に示すような液状化による噴砂現象が発生した。被災した住民の証言と家屋の外壁に付着した噴砂

**写真1** 道路の盛り上がりや噴砂痕

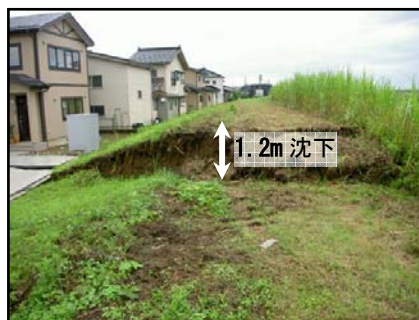
**写真2** 鯖石川新河道堤防の沈下 (柏崎地域振興局提供)

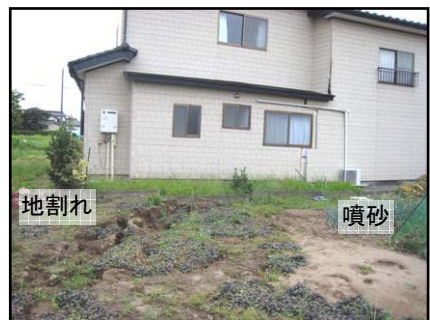
現地踏査によって明らかとなった宅地と家屋の被災状況および住民へのヒアリング調査の結果を、**図1**に示す旧河道上に建築された家屋とそうでないものに分類し整理したものを**表1**に示す。なお、図中の調査地点の添え字は表中の整理番号に対応する。また、各調査項目に対する評価の方法として、**図1**中の**写真3**に示す建物に著しい被害が発生した整理番号1の家屋を基準として、それぞれを相対的に評価することとした。整理番号1の家屋と同様に被害規模の大きいものを◎、比較的軽微なものを△、◎と△の間を○、該当しないものを×とする。

**写真3** 住宅地内の地割れと噴砂痕
