(社)地盤工学会 液状化被害報告会

橋場町の被害と地盤

長岡技術科学大学 豊田浩史

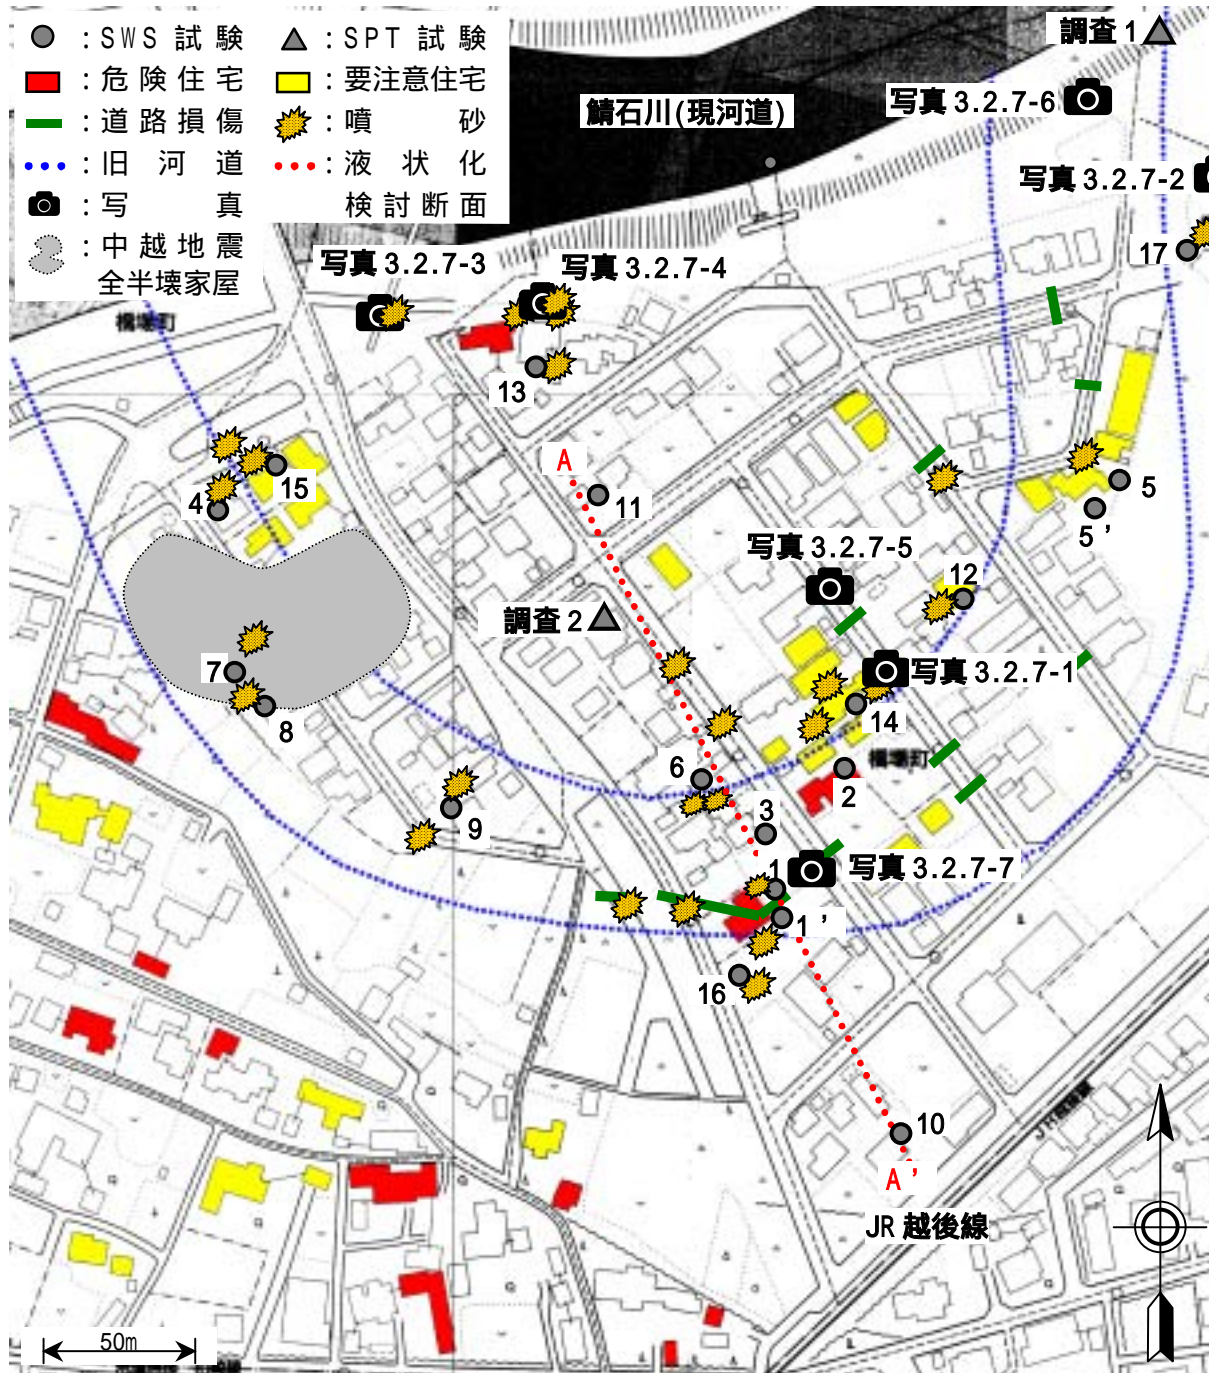
被災状況

危険住宅は顕著な液状化被害の見られなかった南西側に多い。旧河道周辺には要注意住宅が多い。

旧河道周辺に多く発生（一部現河道付近）。

旧河道周辺に多く分布

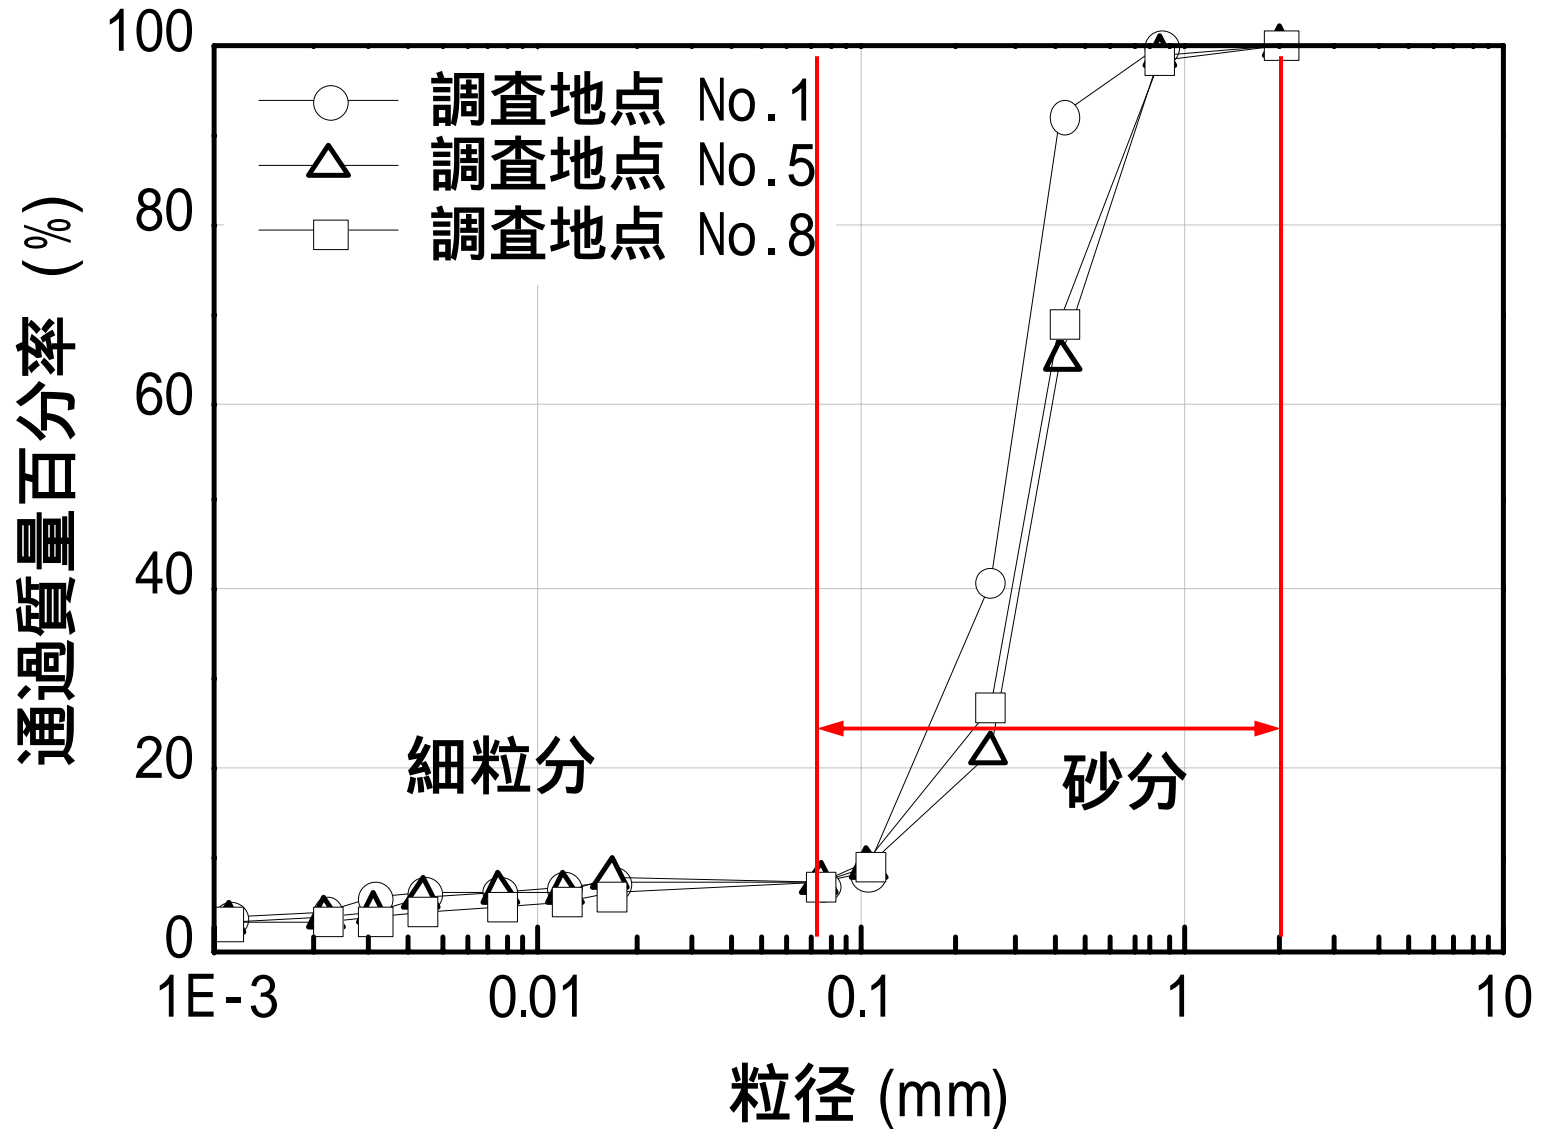
噴砂の粒度

- 液状化に起因した地盤被害および道路の被害は旧河道付近に集中する傾向にあった。
- 噴砂は、均質な砂で、液状化が発生する可能性の高い粒径の範囲に含まれる。
- 旧河道上の宅地では、相対的に地下水位が浅く、地表面付近から緩い液状化する可能性の高い礫混じり砂層が含まれる地盤である。
- 地下水位が浅いほど地盤や家屋に及ぼす液状化に起因した被害が大きくなるという傾向にある。

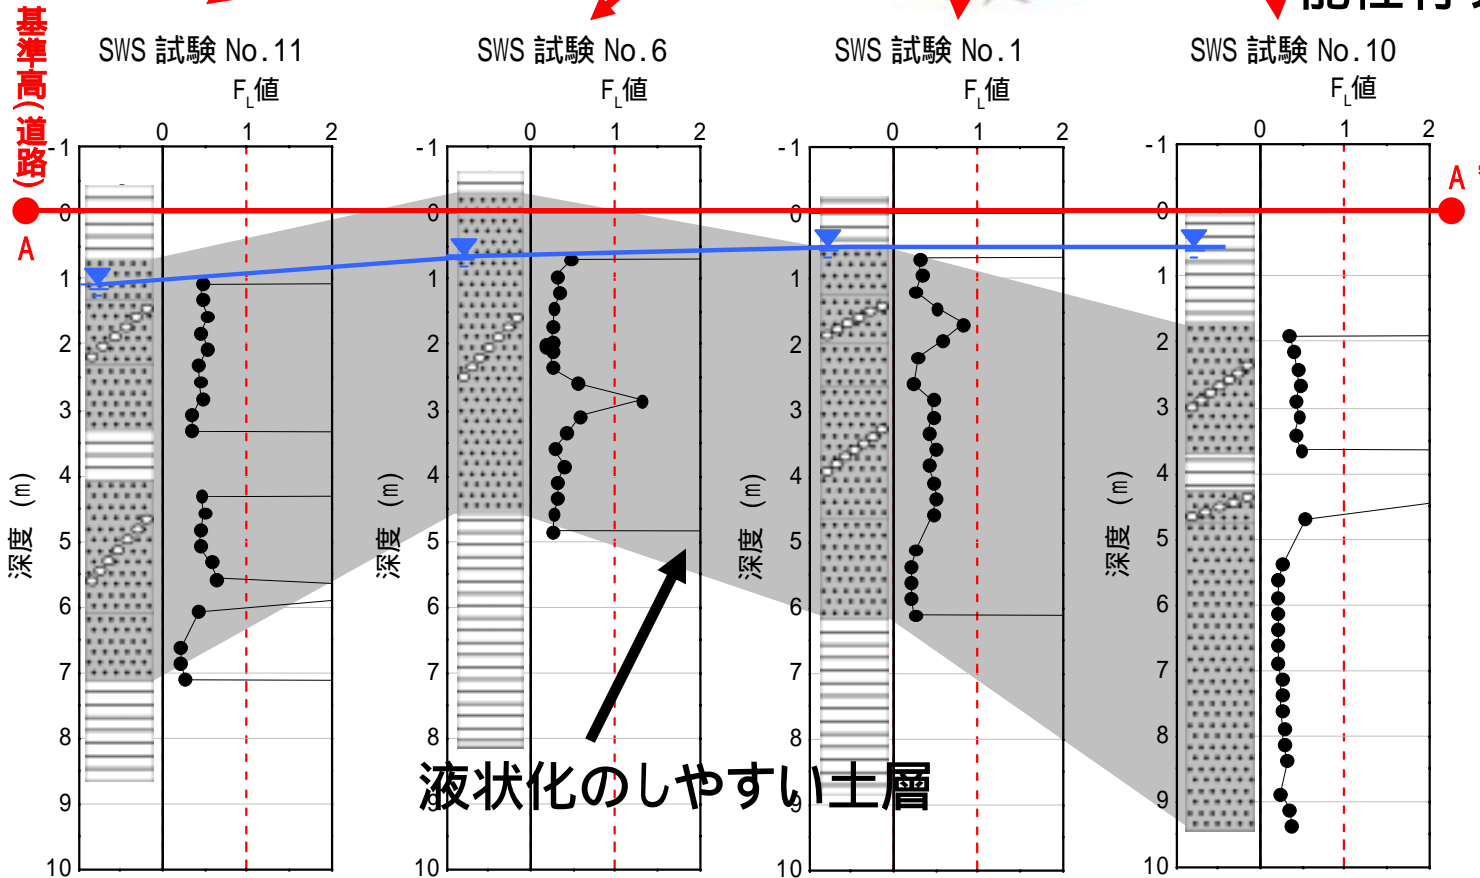
図 3.2.7-7 液状化検討断面 A-A' の液状化抵抗値 F_L

$F_L < 1$ で液状化の可能性有り
