新潟県中越沖地震速報会

- 地盤・斜面・鉄道・道路被害 -

(社)地盤工学会調査団

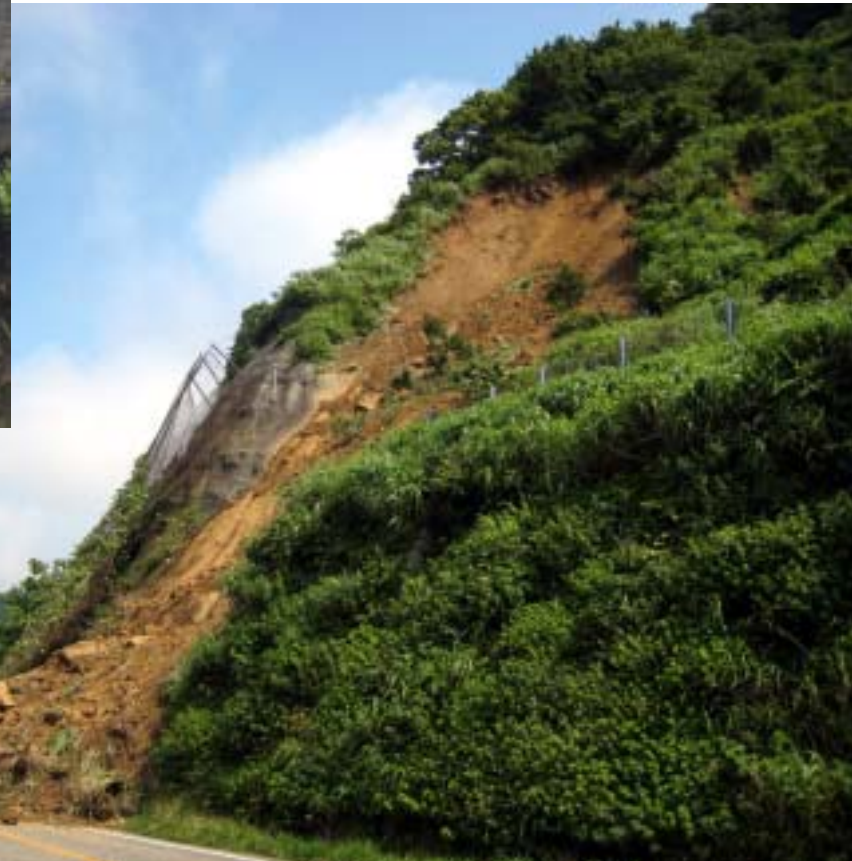
国道352号 柏崎市椎谷, 大崎

斜面上部が崩壊

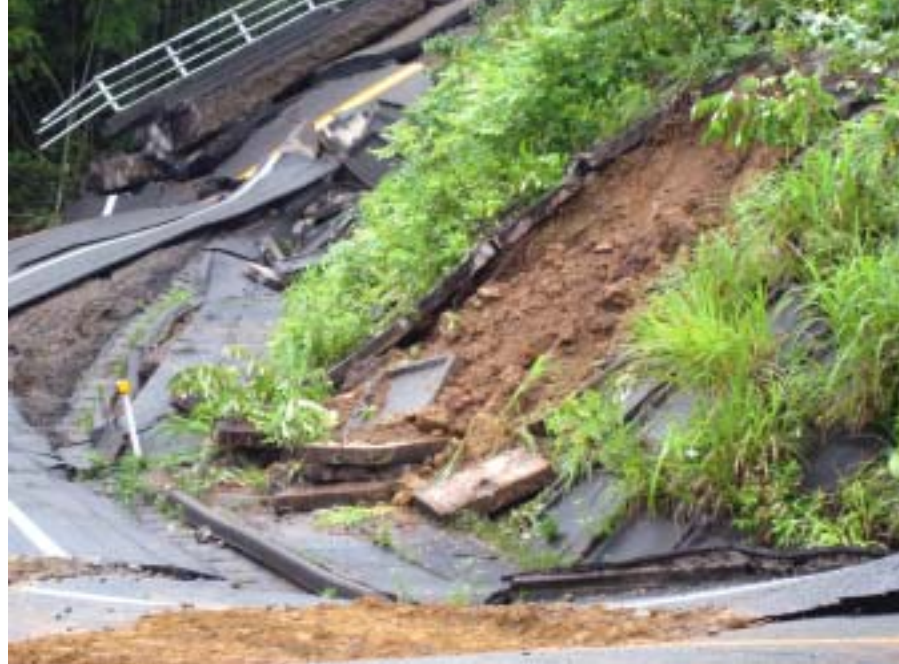
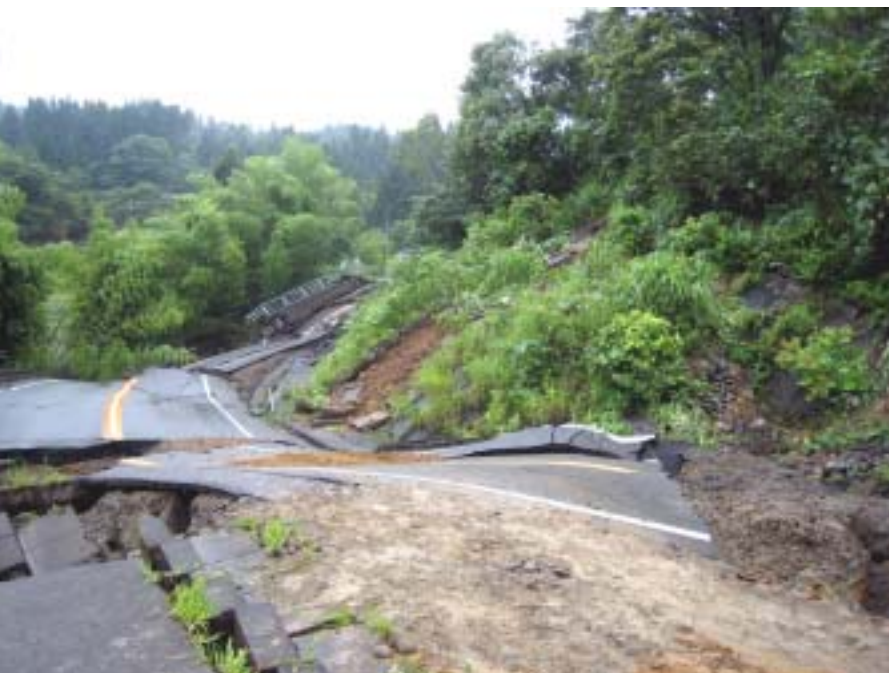
国道8号 長岡市大積

斜面崩壊

滑落崖

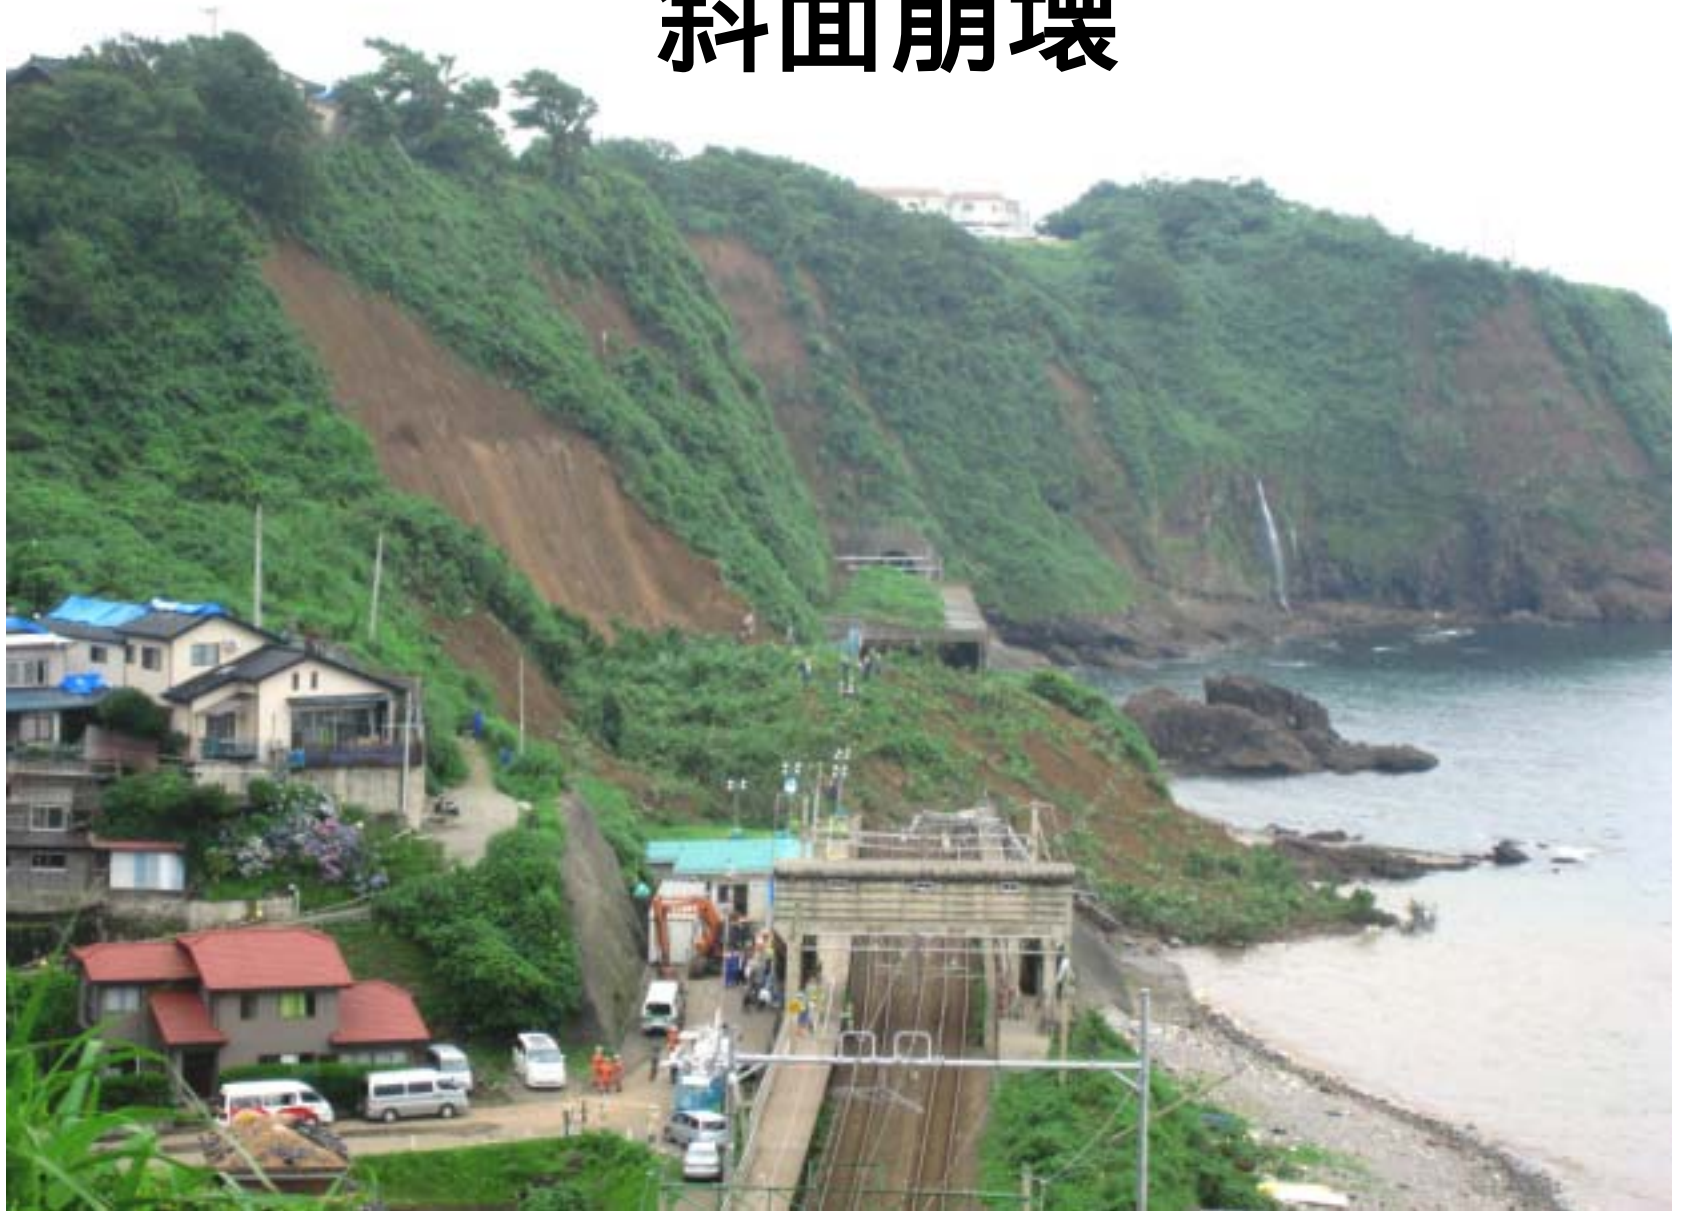
JR信越本線 青海川駅

斜面崩壊

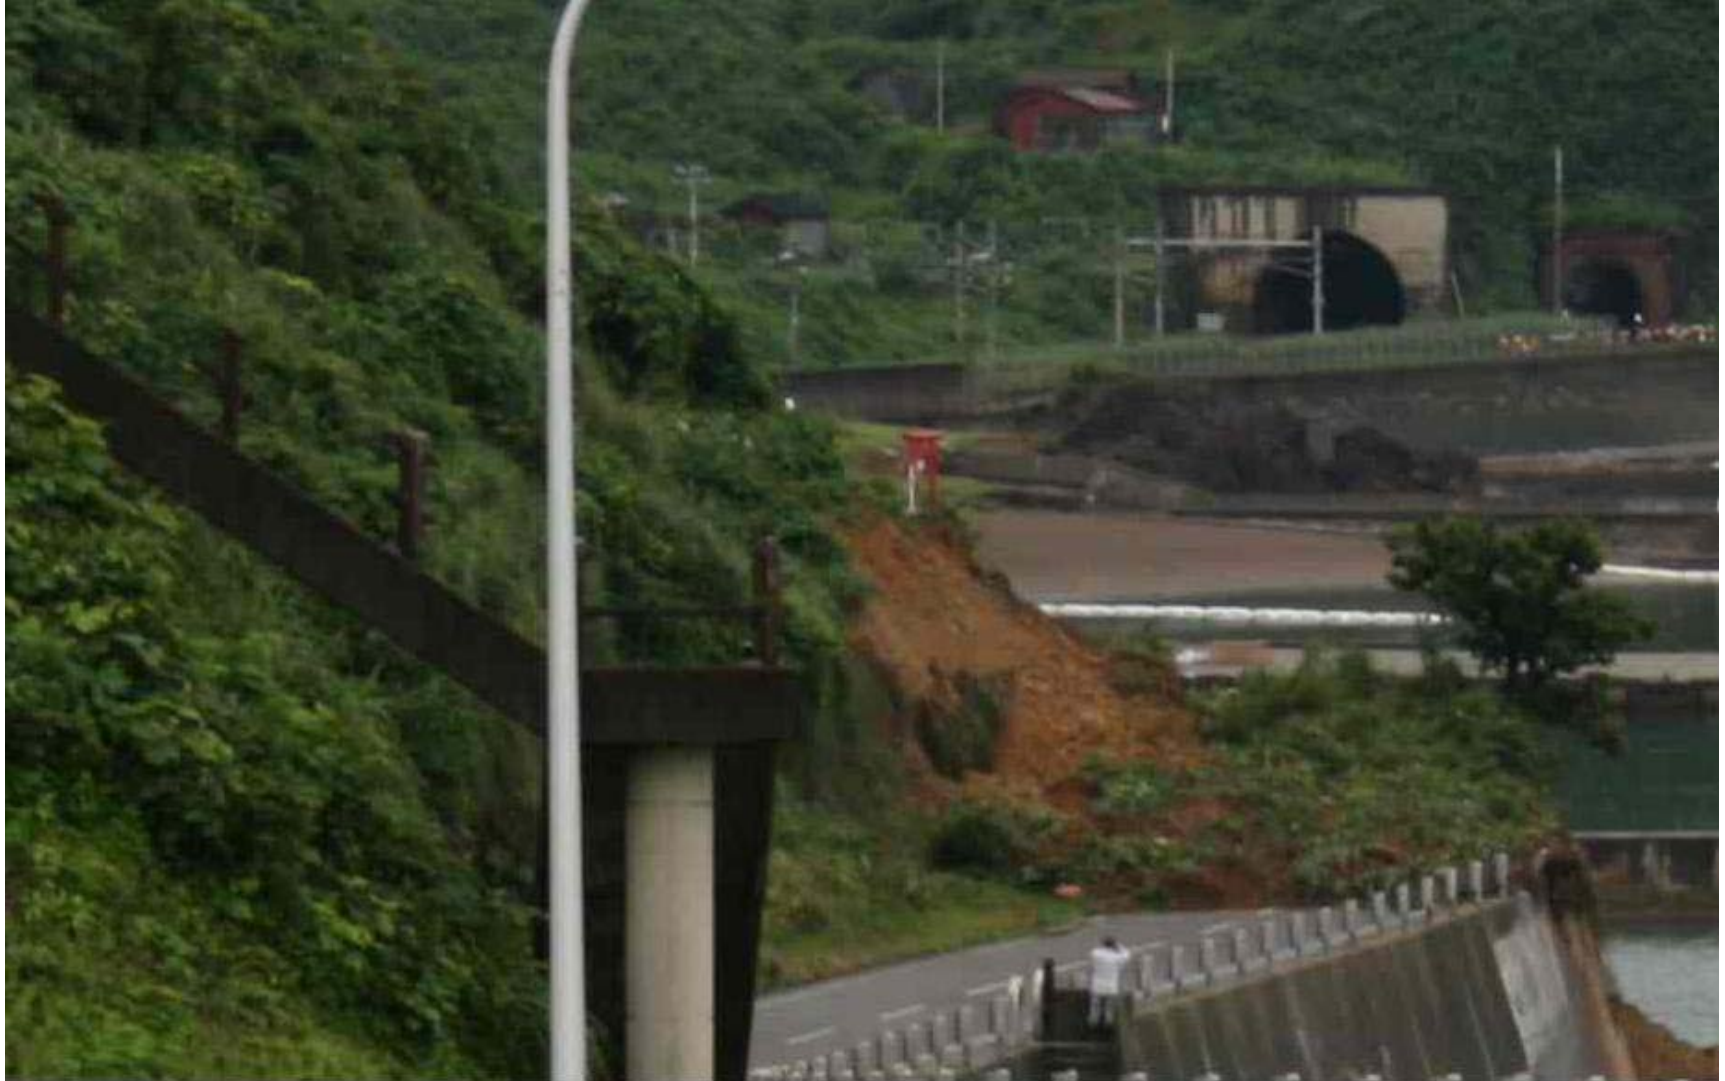
柏崎市笠島

表層崩壊

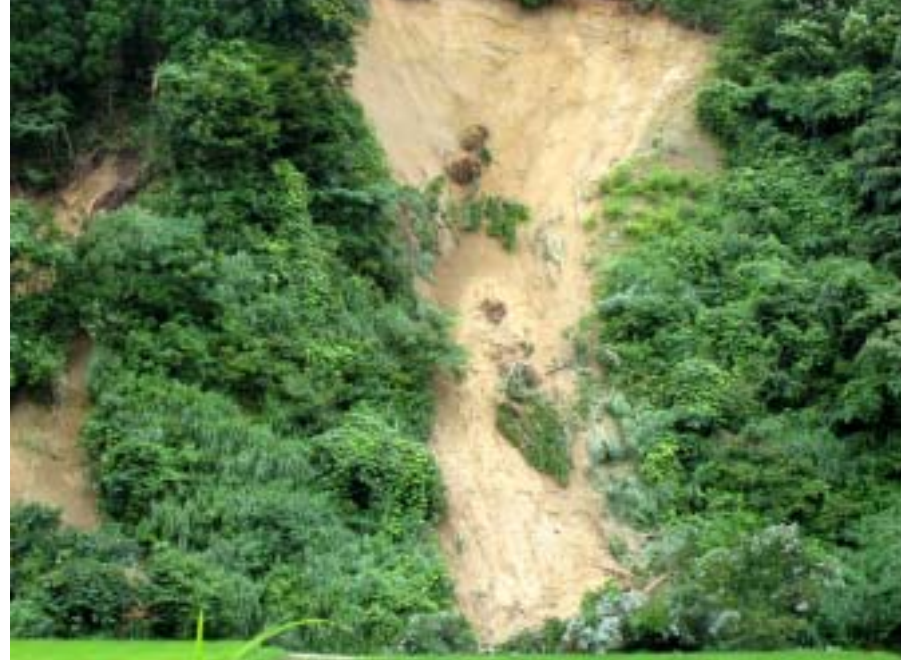
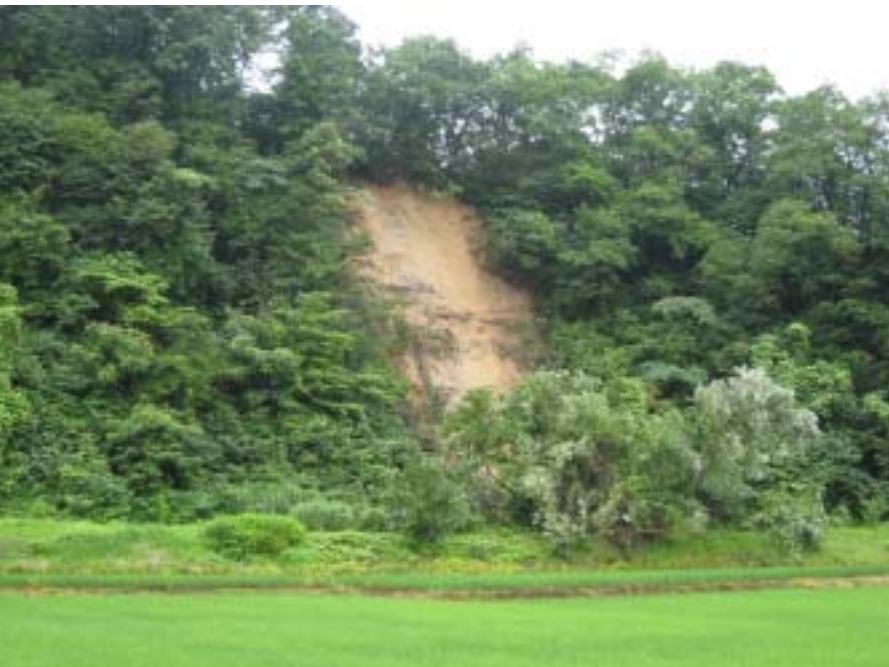
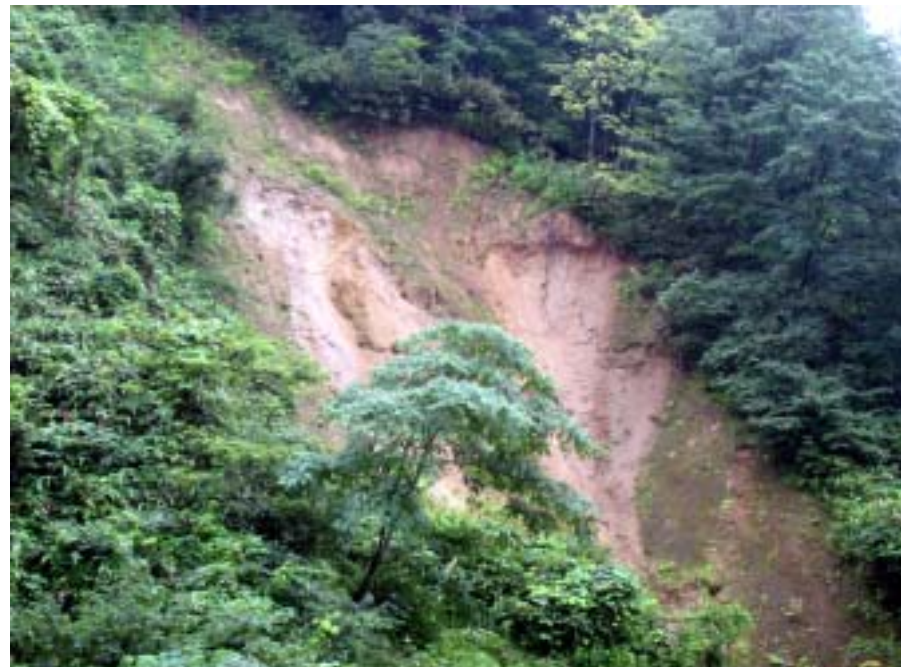
長岡市大積

表層崩壊

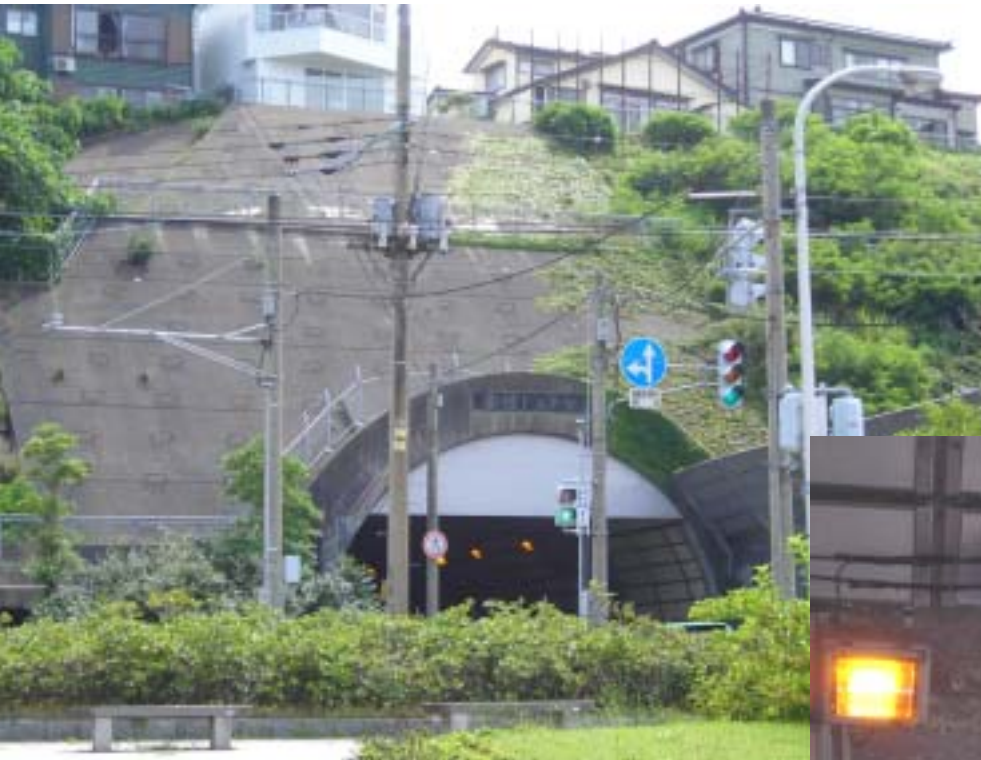
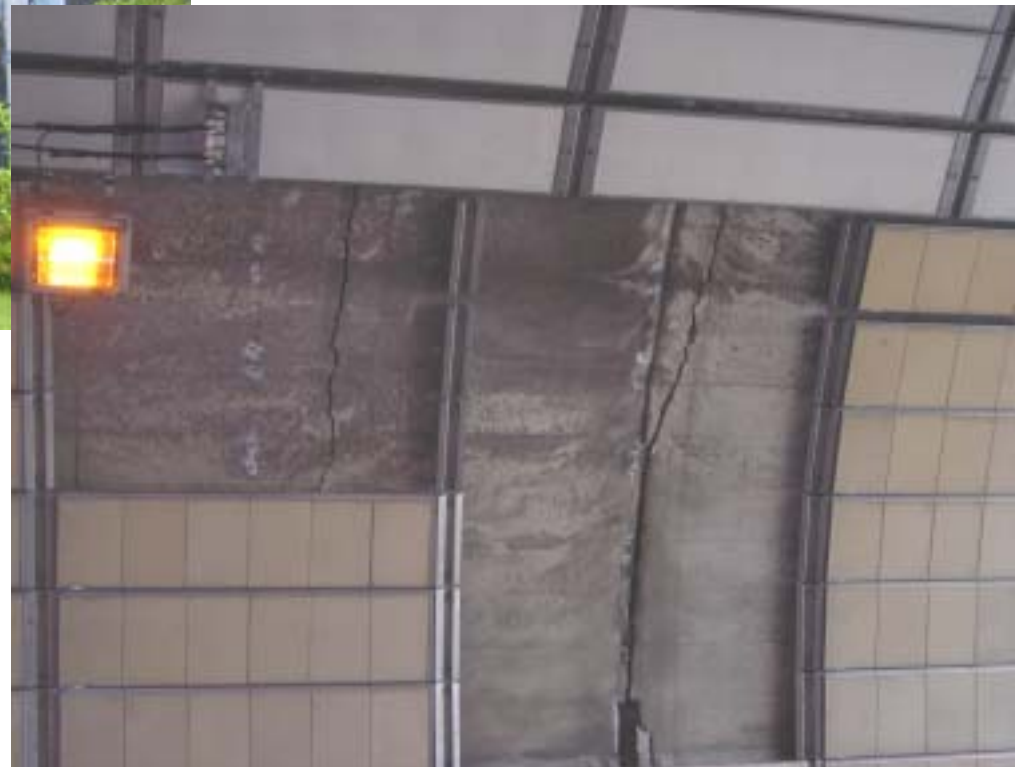
柏崎市番神

トンネル

吸音パネル、覆工にクラック

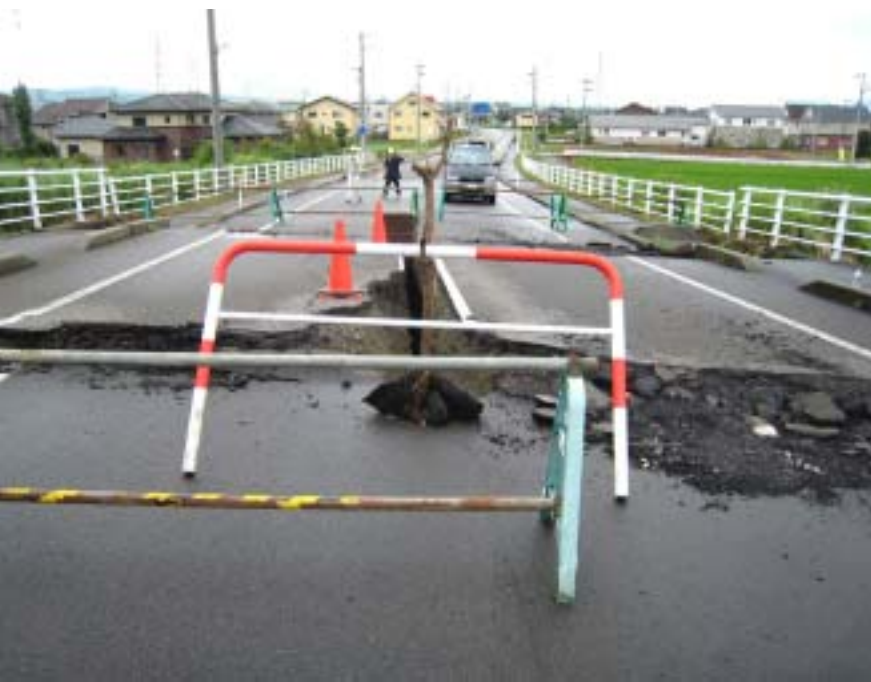
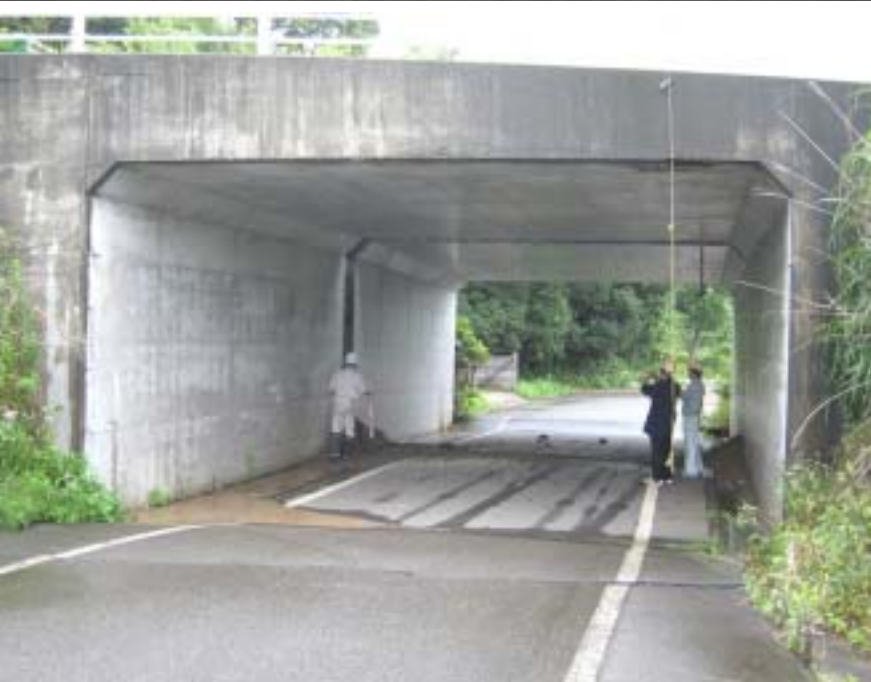
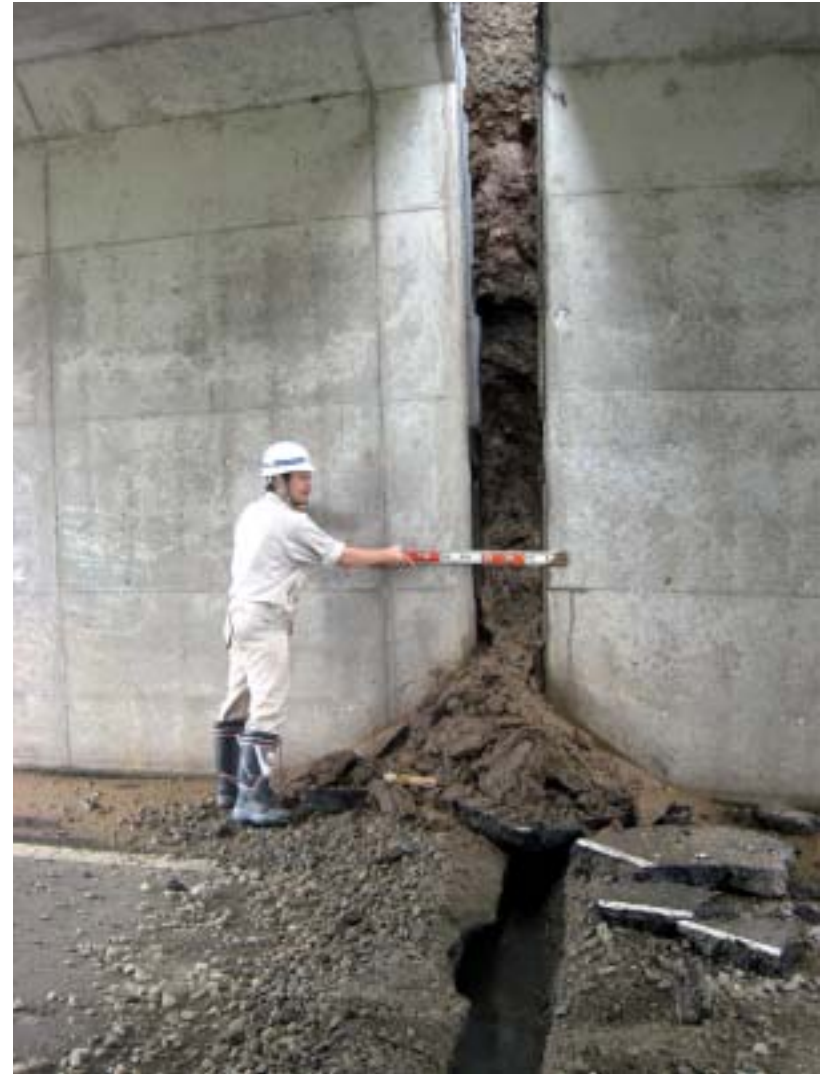
県道215号 柏崎市土合

ボックスカルバート

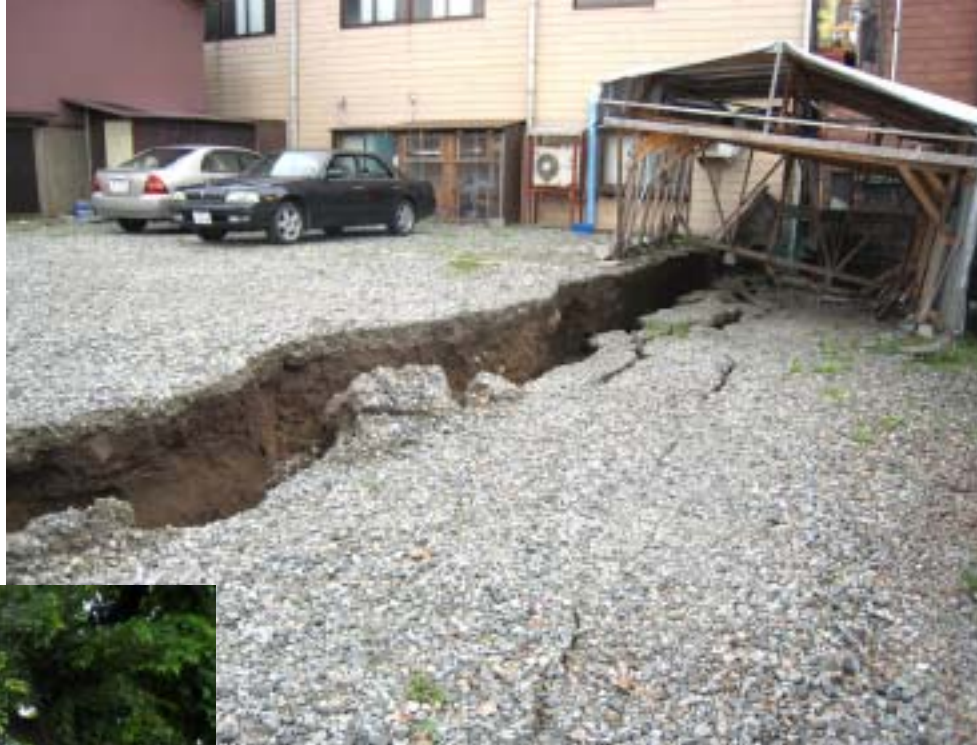
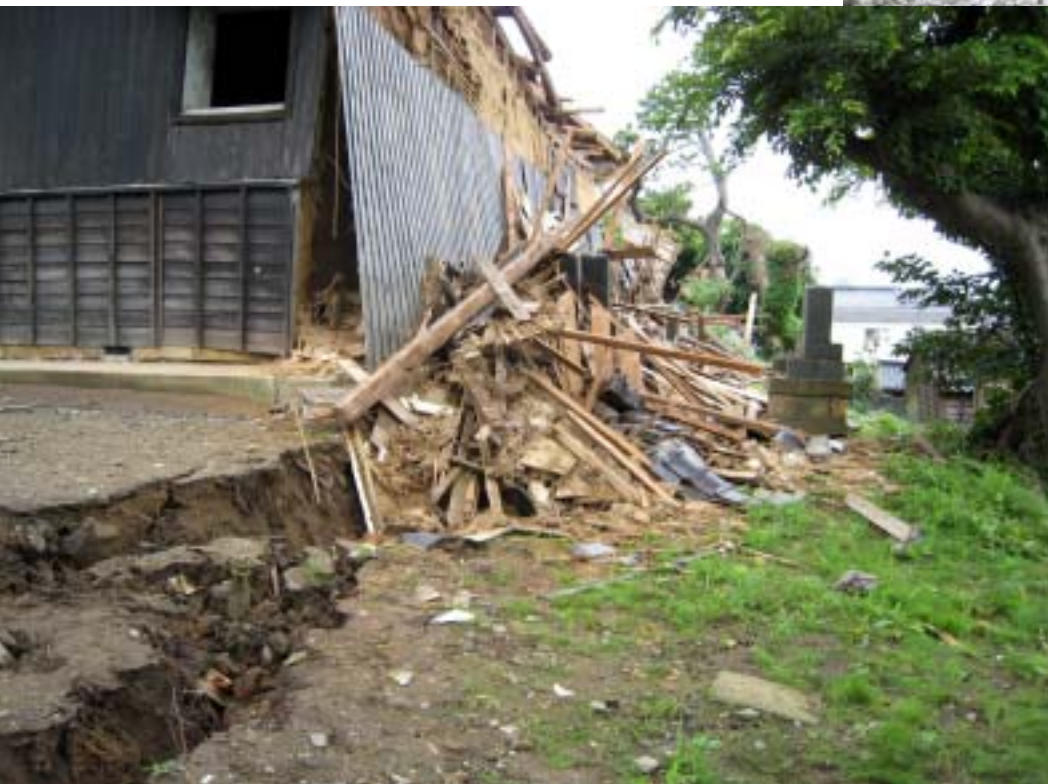
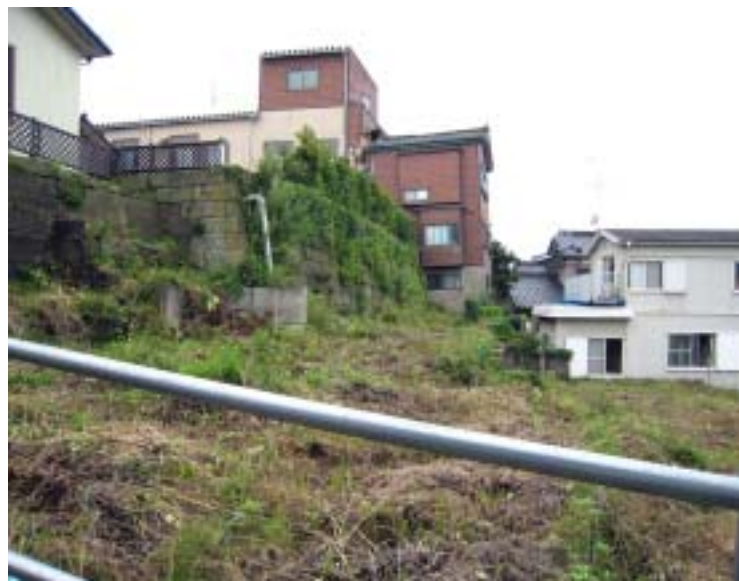
柏崎市西本町2丁目

すべり

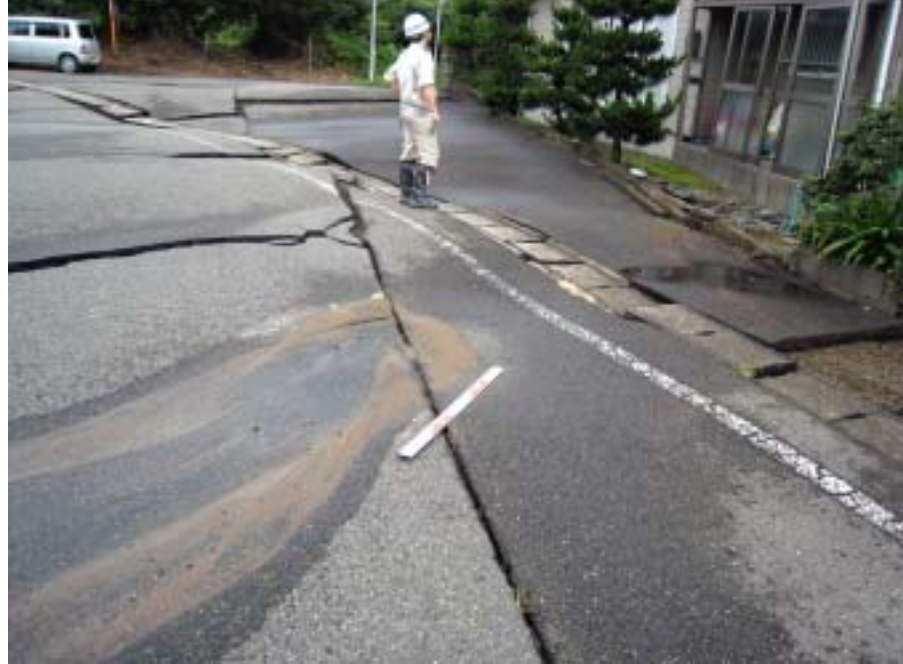
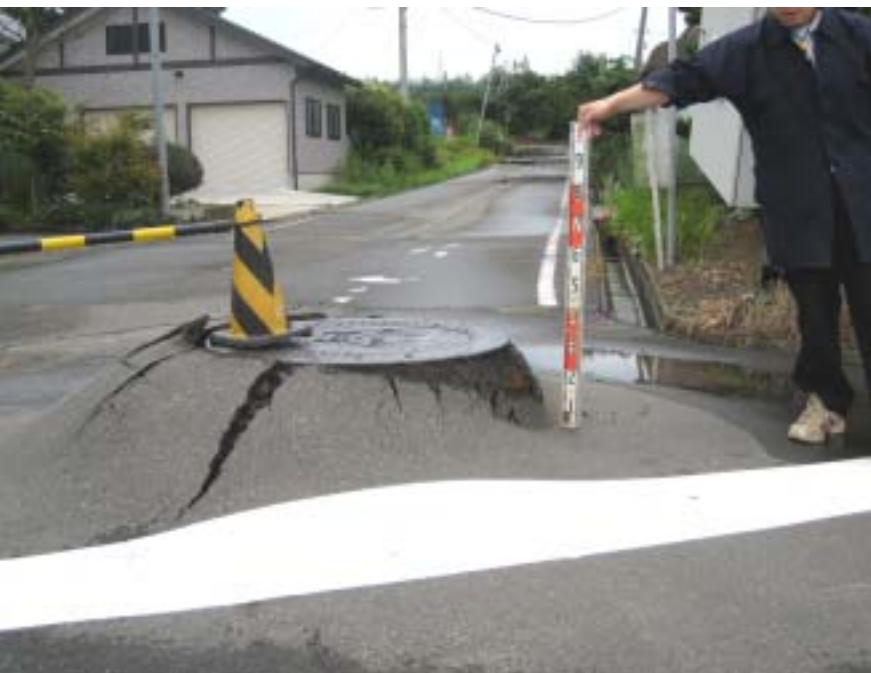
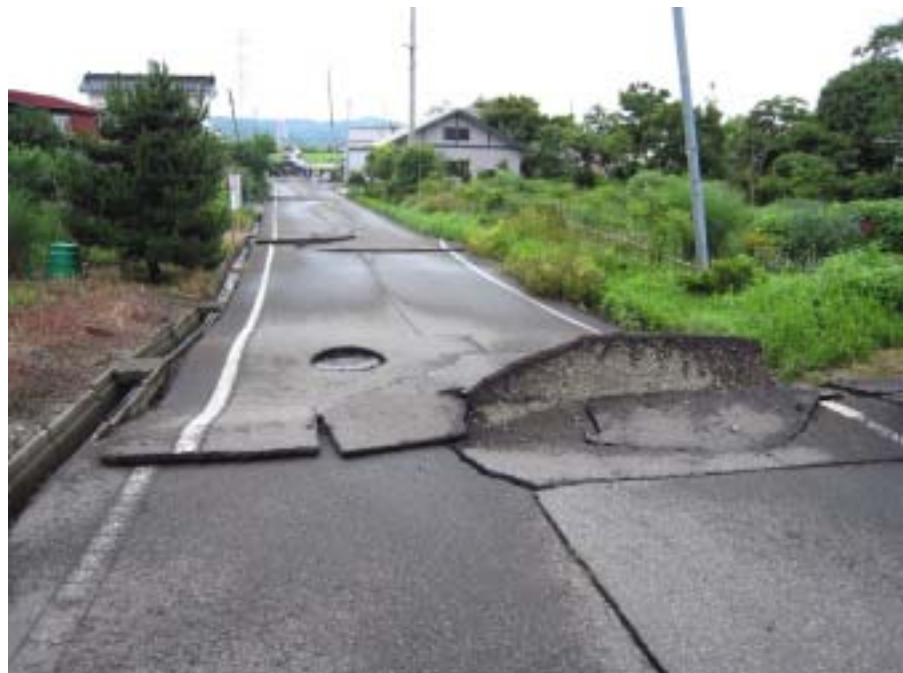
刈羽村下高町

道路

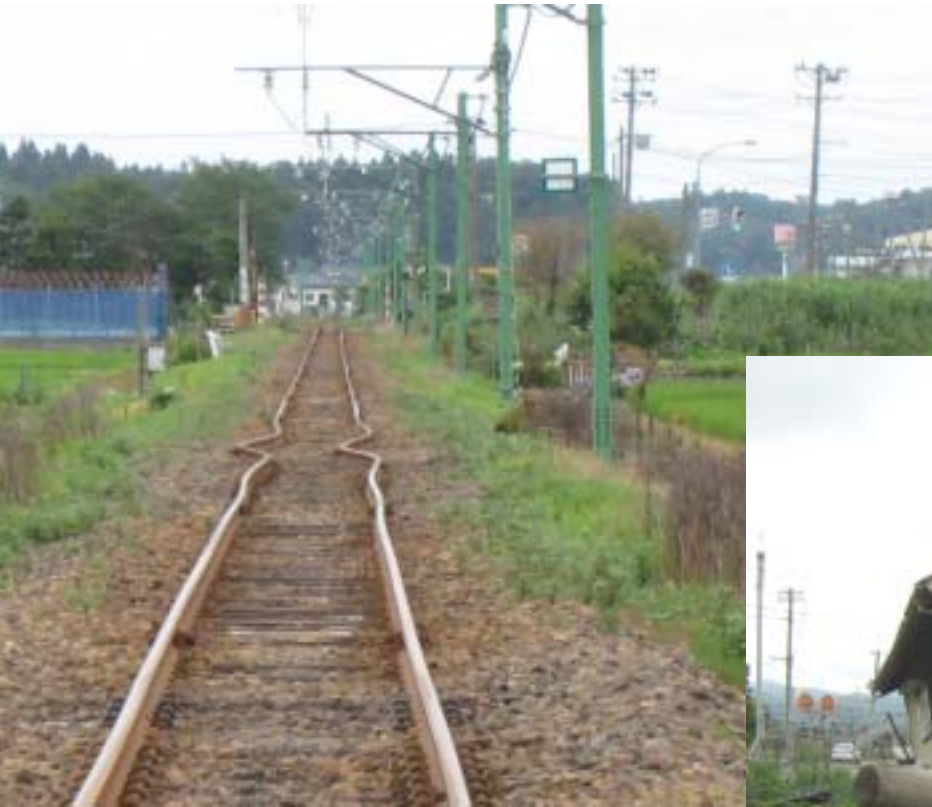
JR越後線（刈羽駅周
辺）

電柱の転倒

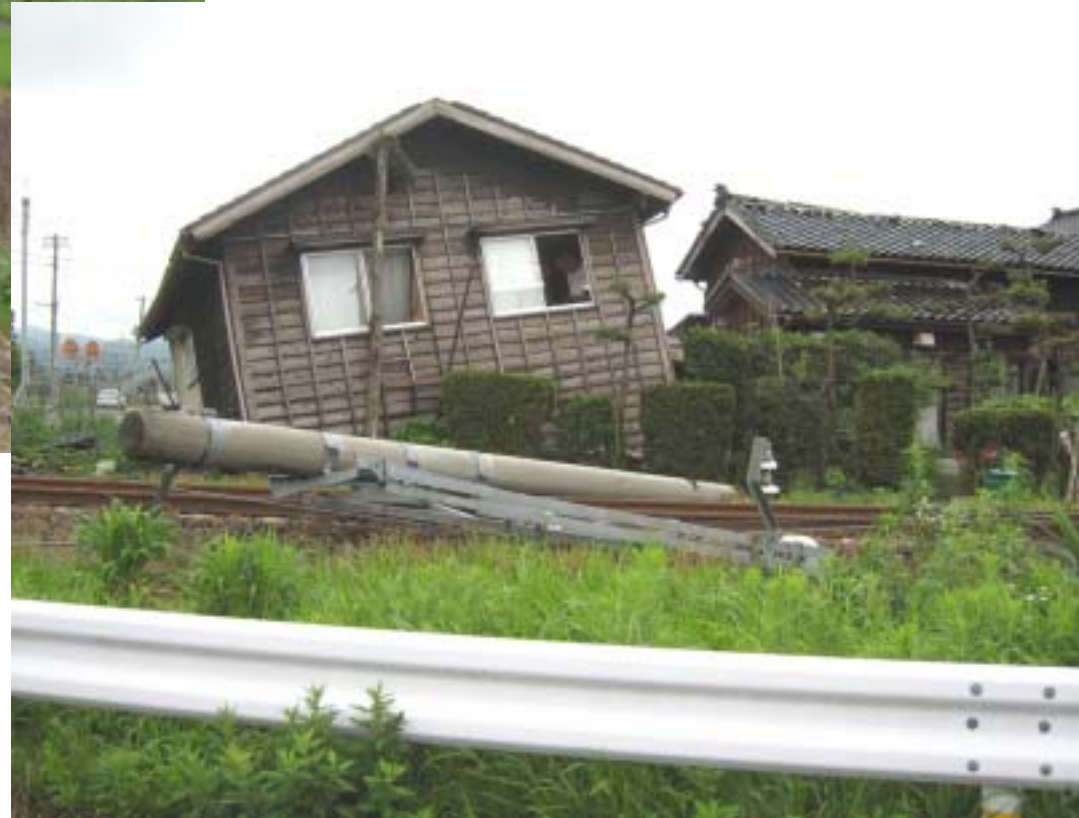
線路の曲がり

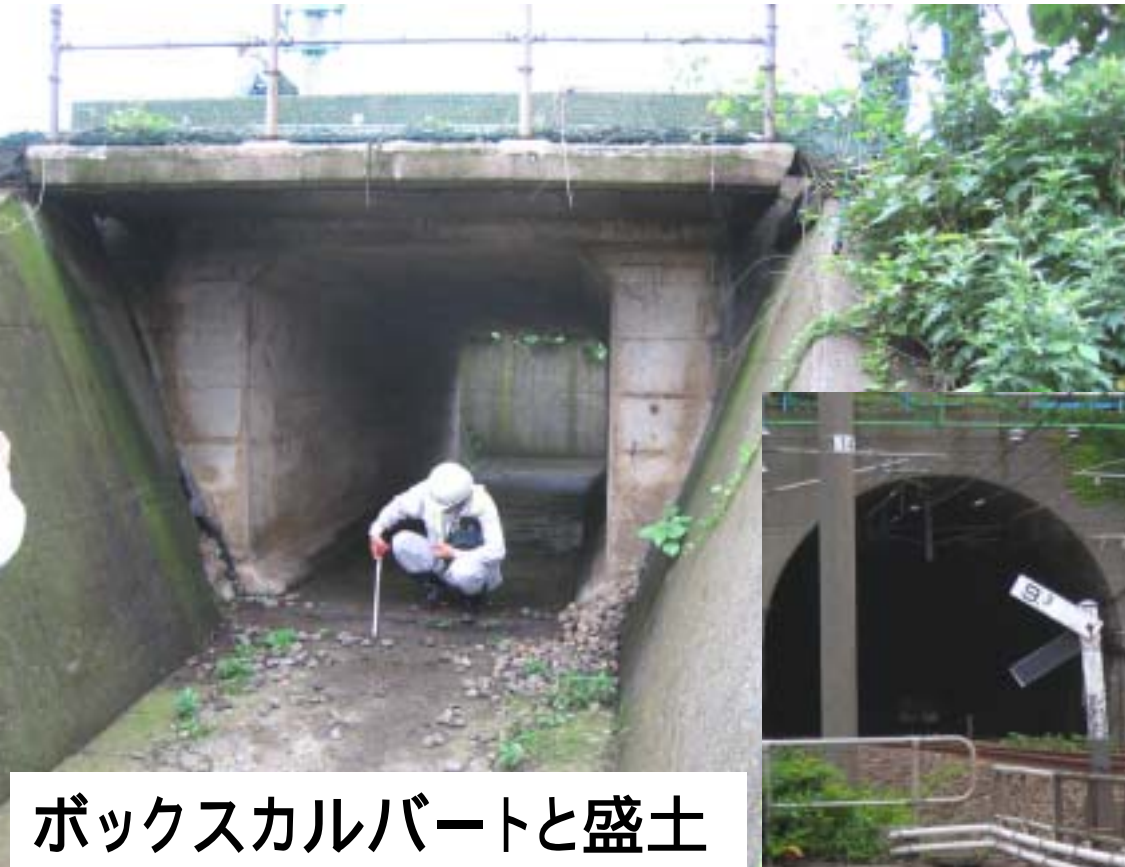
沈下の違いによる段差

ボックスカルバートと盛土

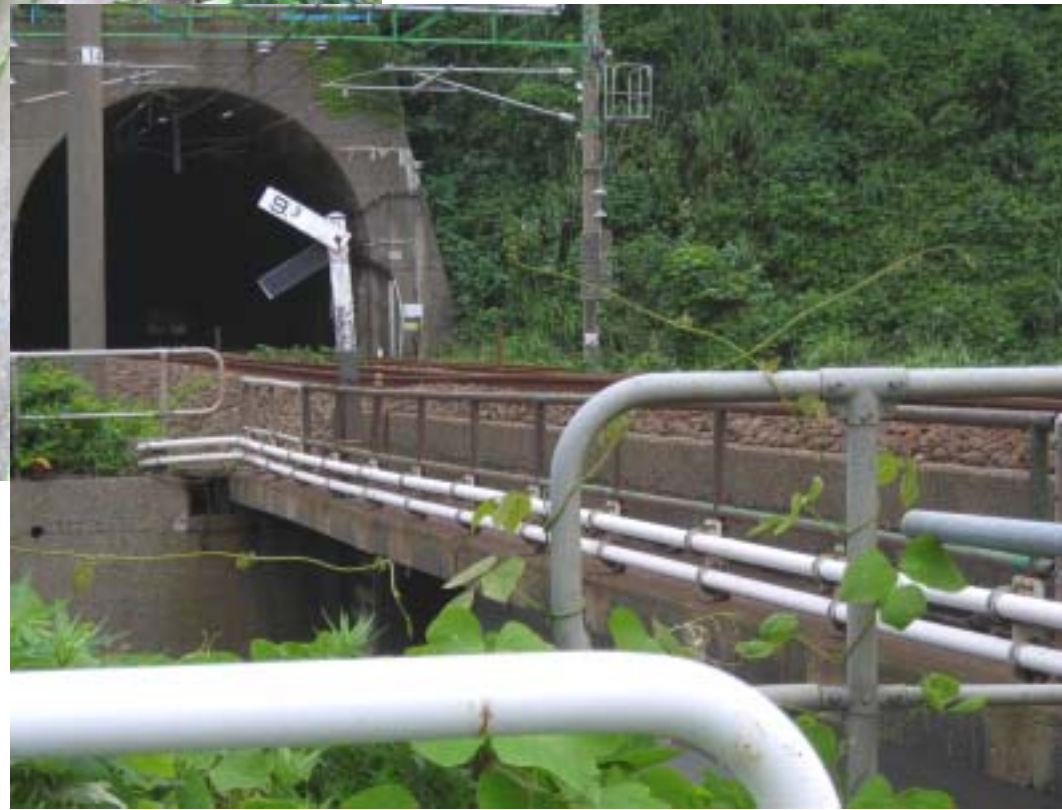
橋梁部と盛土
