2024年能登半島地震 新潟の主な液状化被害

豊田浩史 長岡技術科学大学
保坂吉則 新潟大学
坂東和郎 株式会社興和

2024年能登半島地震 繰返される液状化被害 －過去の被害との比較－

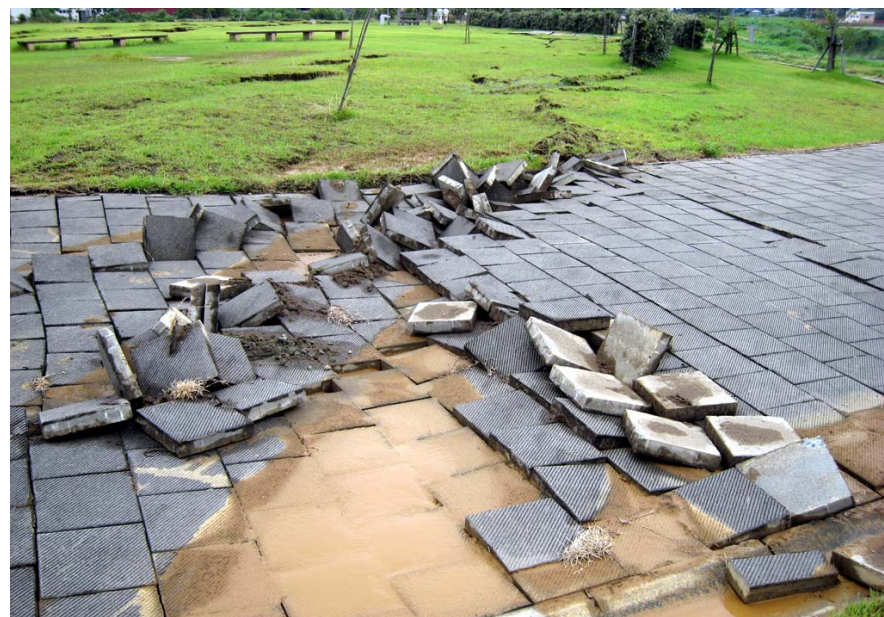
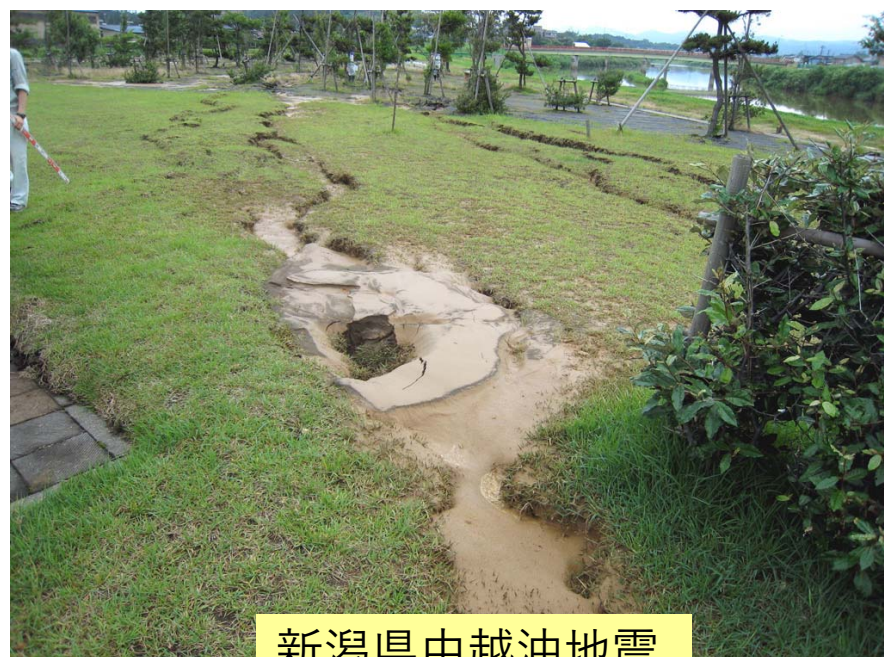
能登半島地震

2024年1月5日

噴砂を伴いながら、河川方向に側方流動

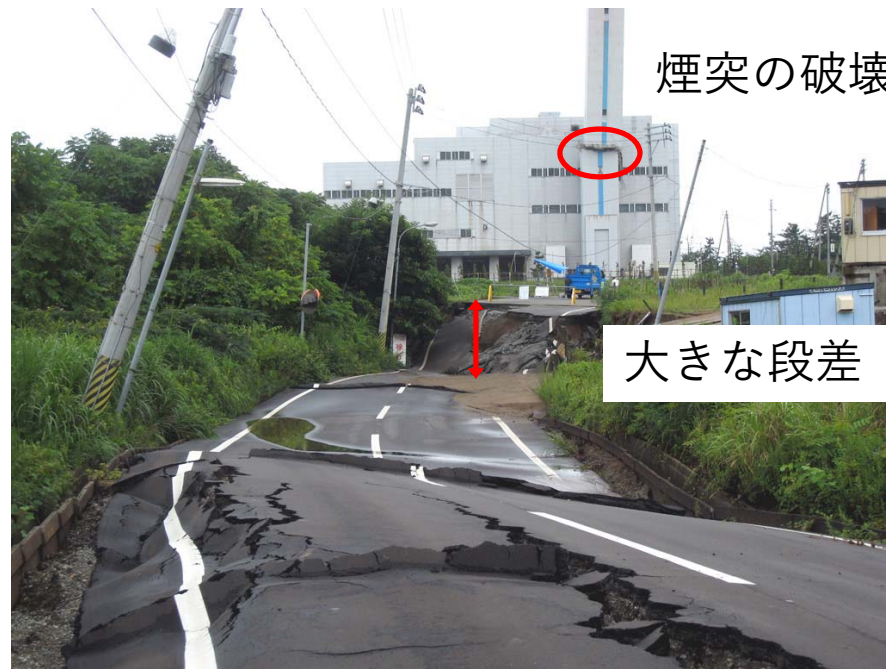
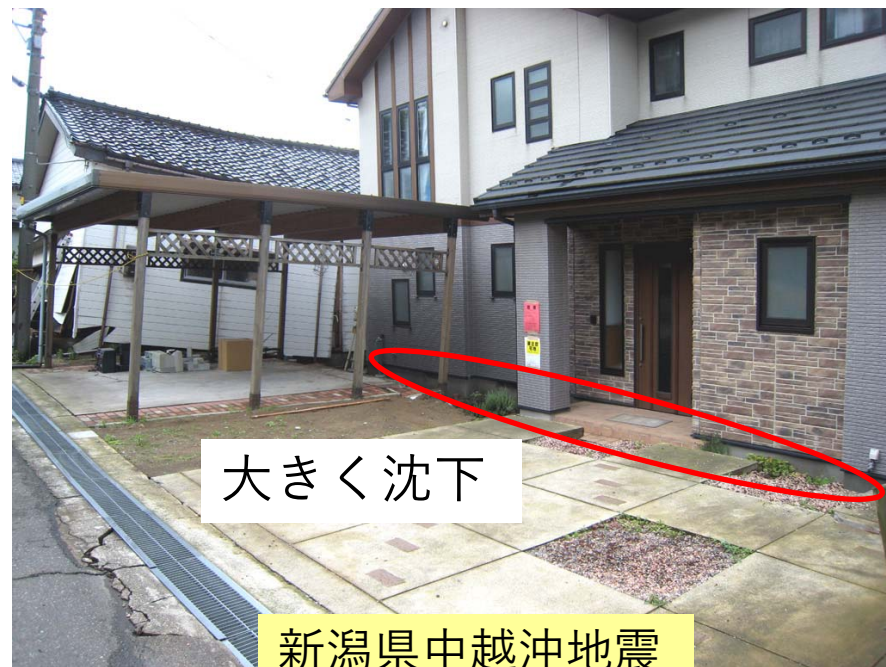
煙突の破壊

大きな段差

大きく沈下

新潟県中越沖地震

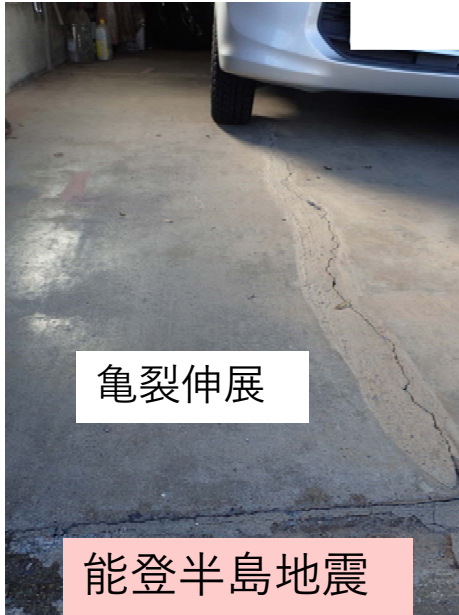
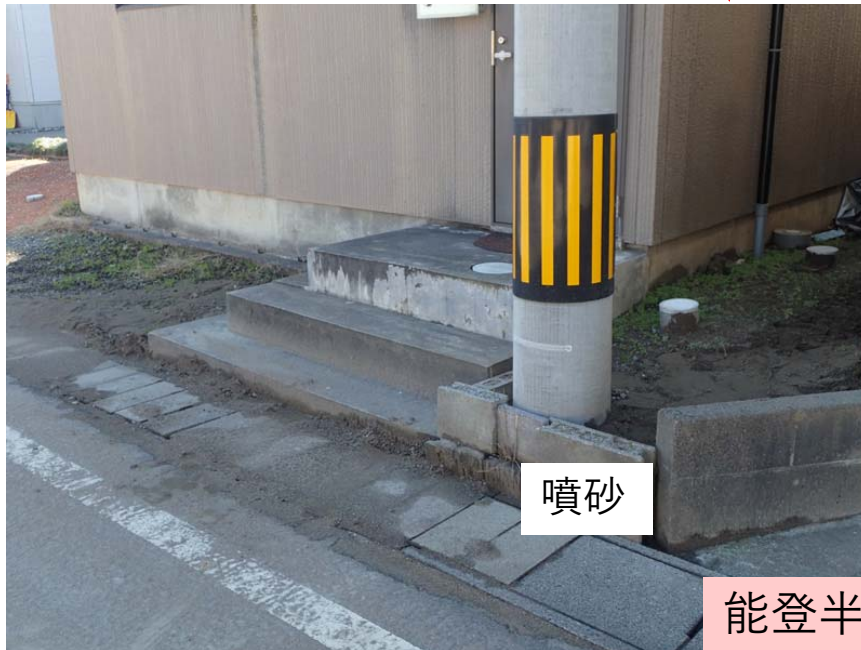
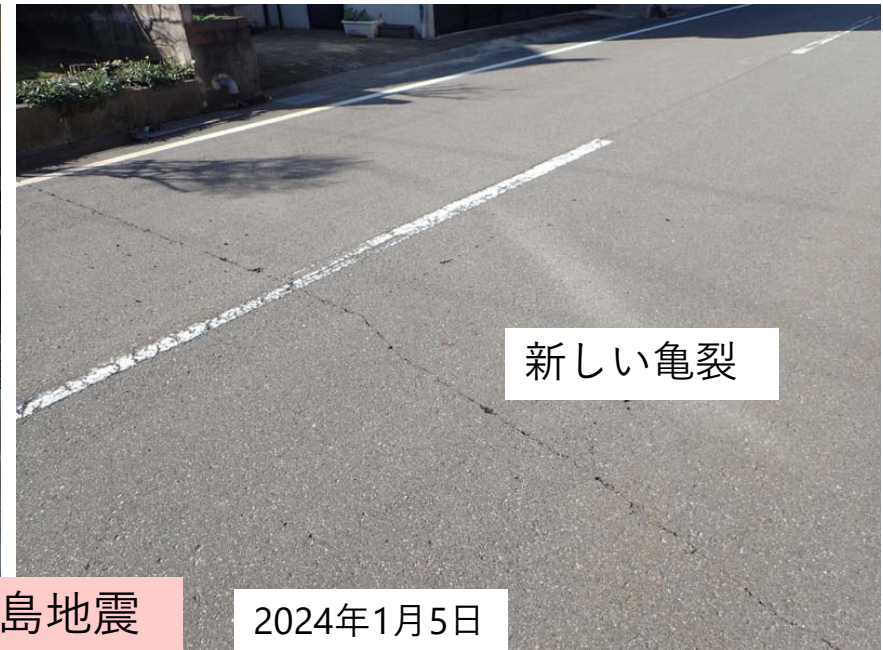
柏崎市橋場町

旧河道上もしくはその境
で道路のずれや大規模な
噴砂が発生

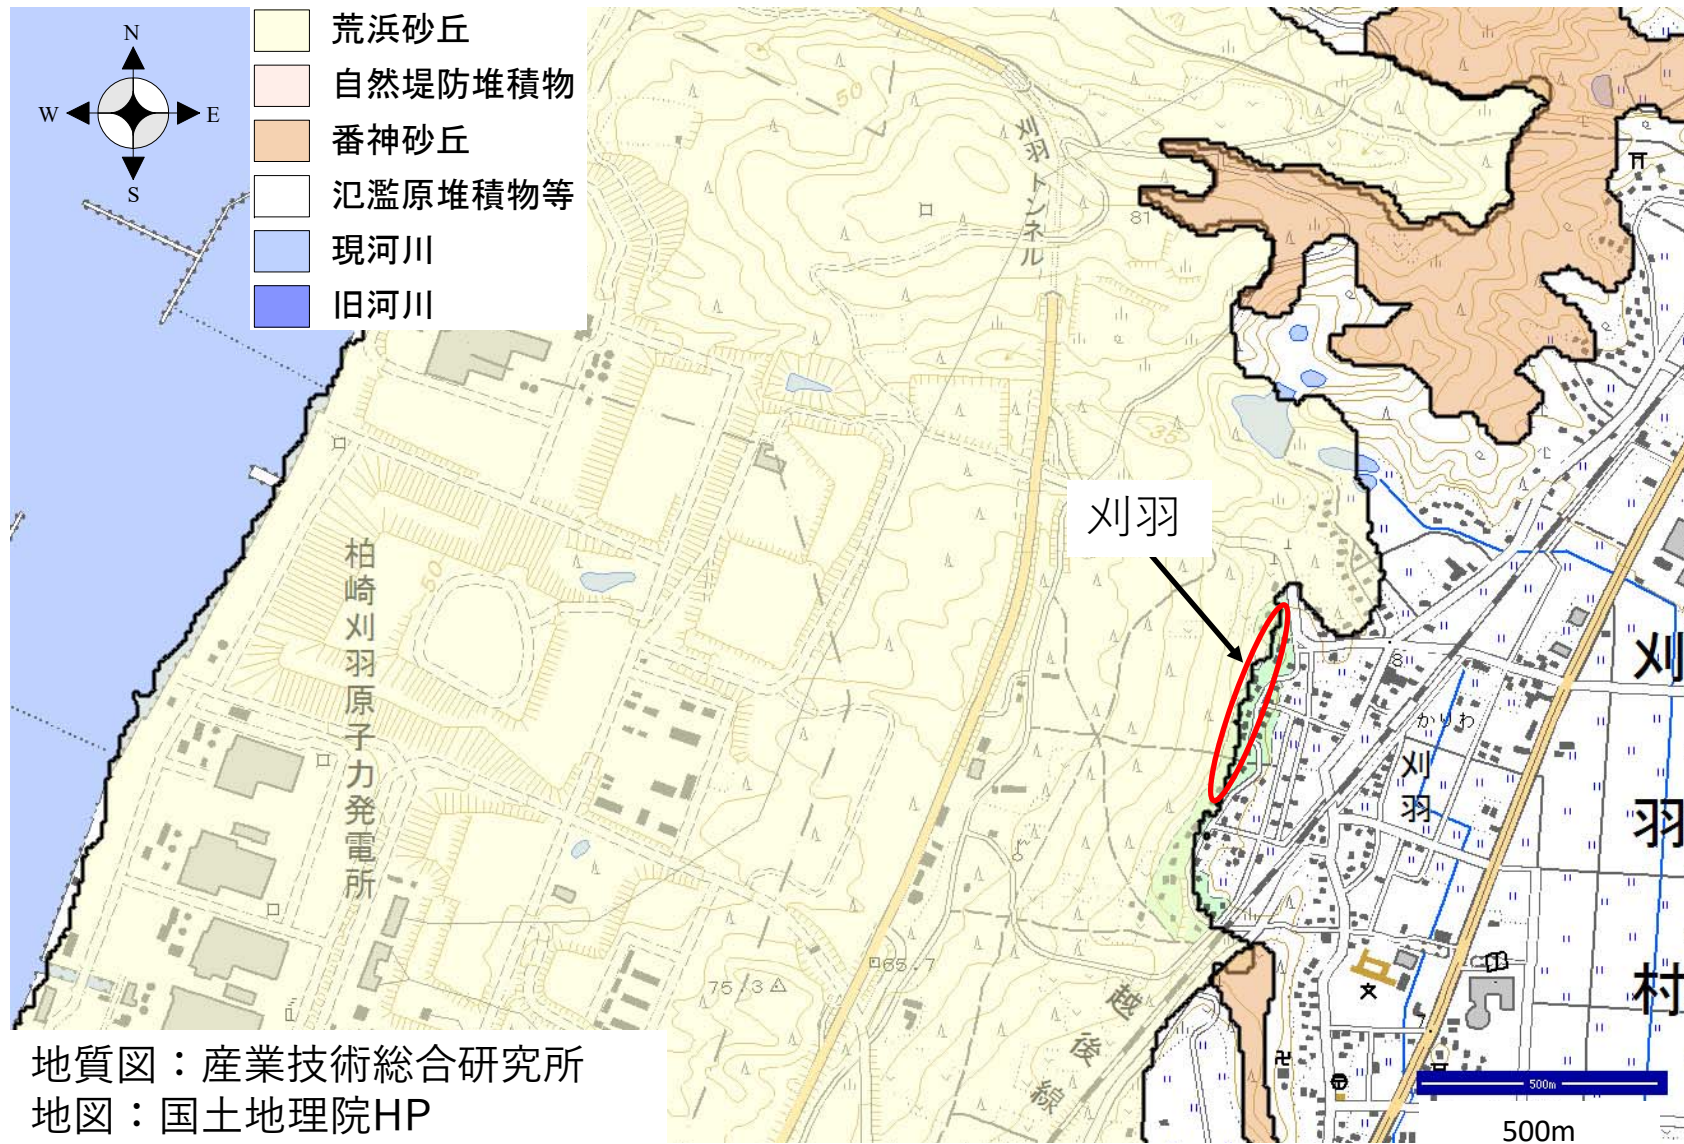
刈羽村刈羽

砂丘の末端部。中越地震でも被害あり。

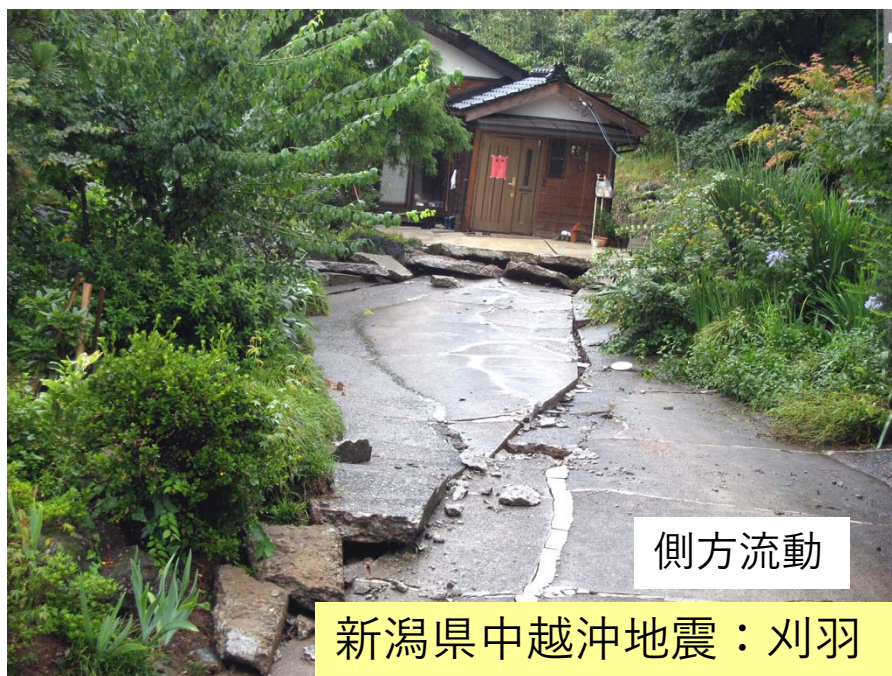
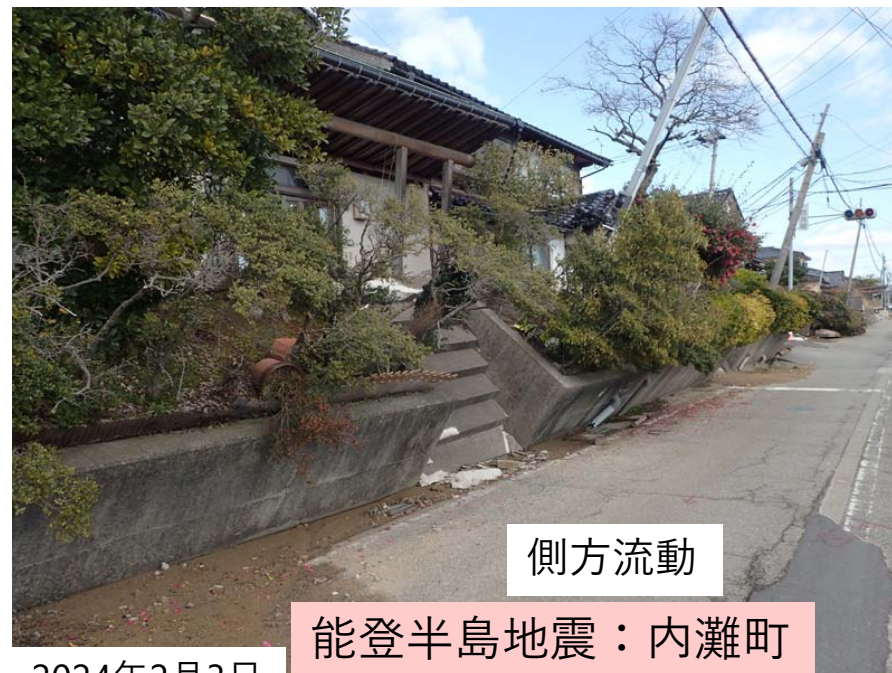
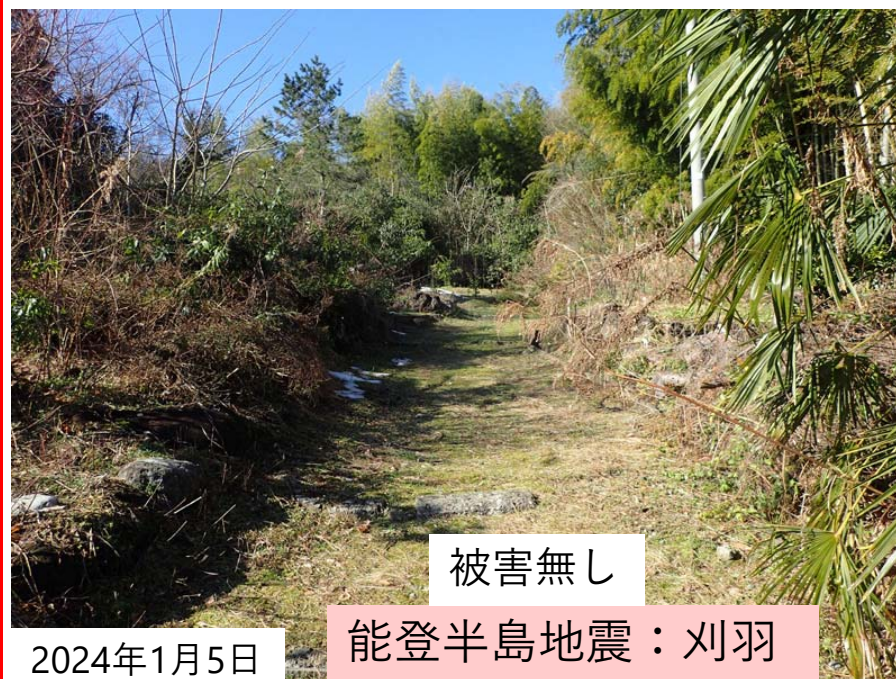
砂丘縁辺部

砂丘（陸側）末端で
側方流動

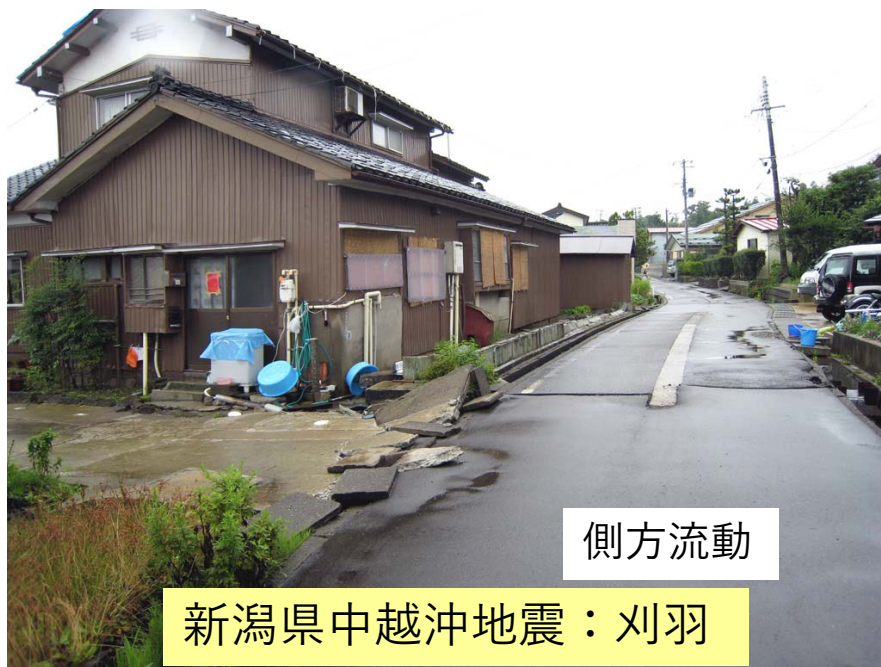
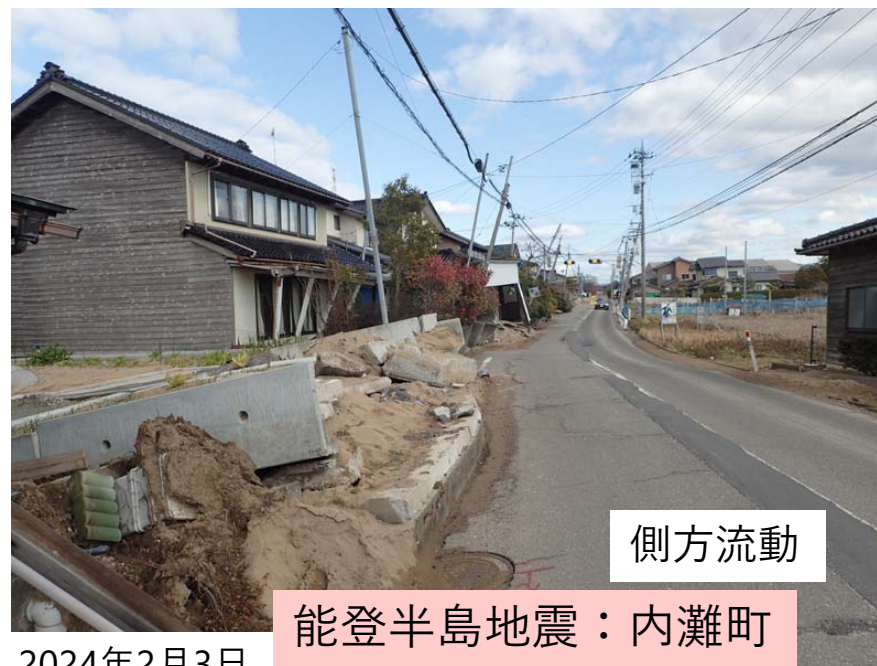
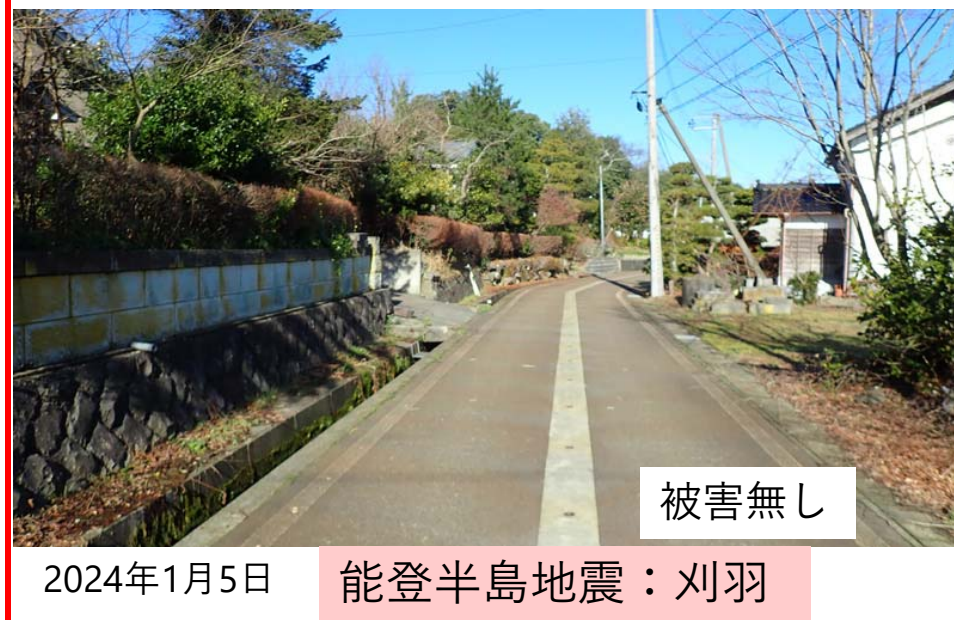
刈羽村刈羽

道路を挟んで砂丘側で被害大

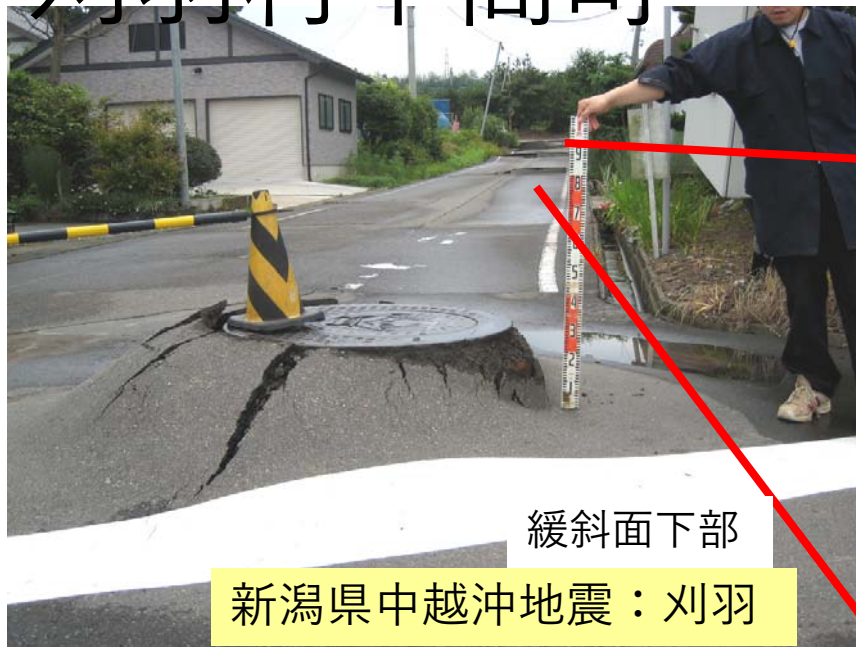
刈羽村下高町

緩斜面下部

新潟県中越沖地震：刈羽

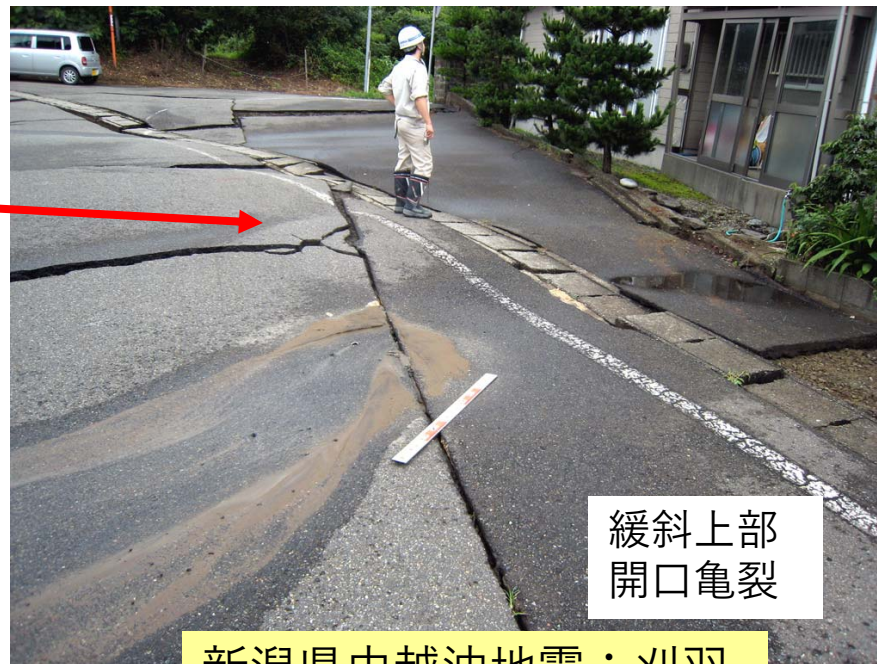
緩斜上部
開口亀裂

新潟県中越沖地震：刈羽

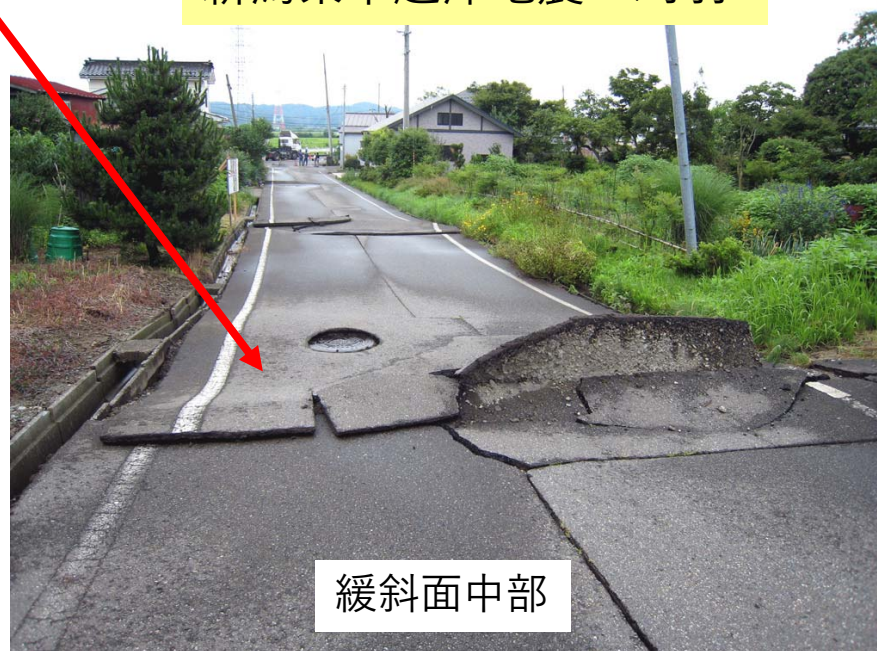
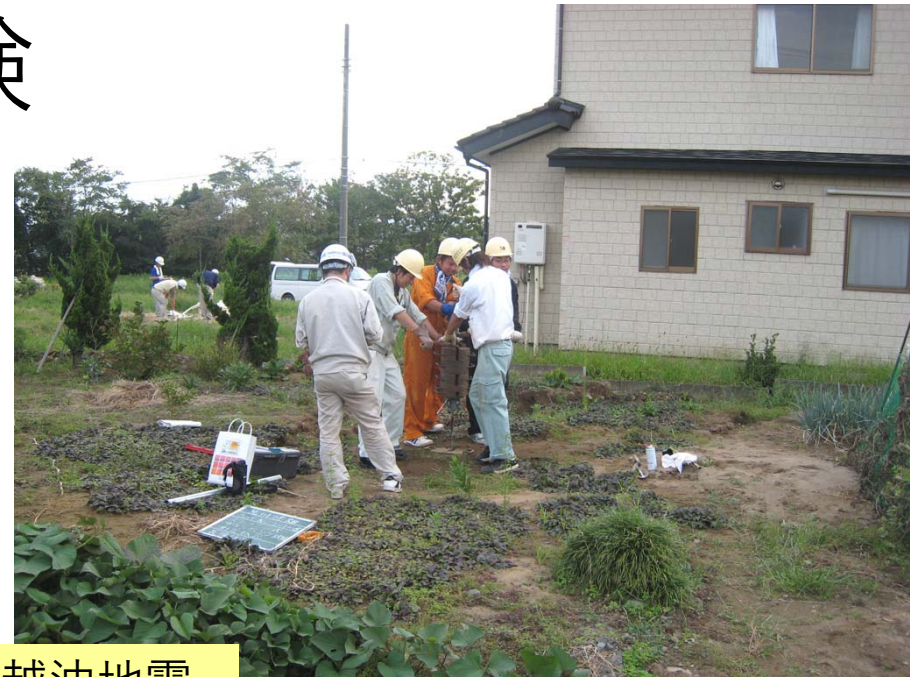
サウンディング試験

宅地のSWS試験を行い，地中の液状化層の把握，家屋の基礎形式および地盤改良手法の提案。
