2024年能登半島地震 主な液状化被害

「液状化・側方流動」部門

主査：豊田浩史（長岡技術科学大学）

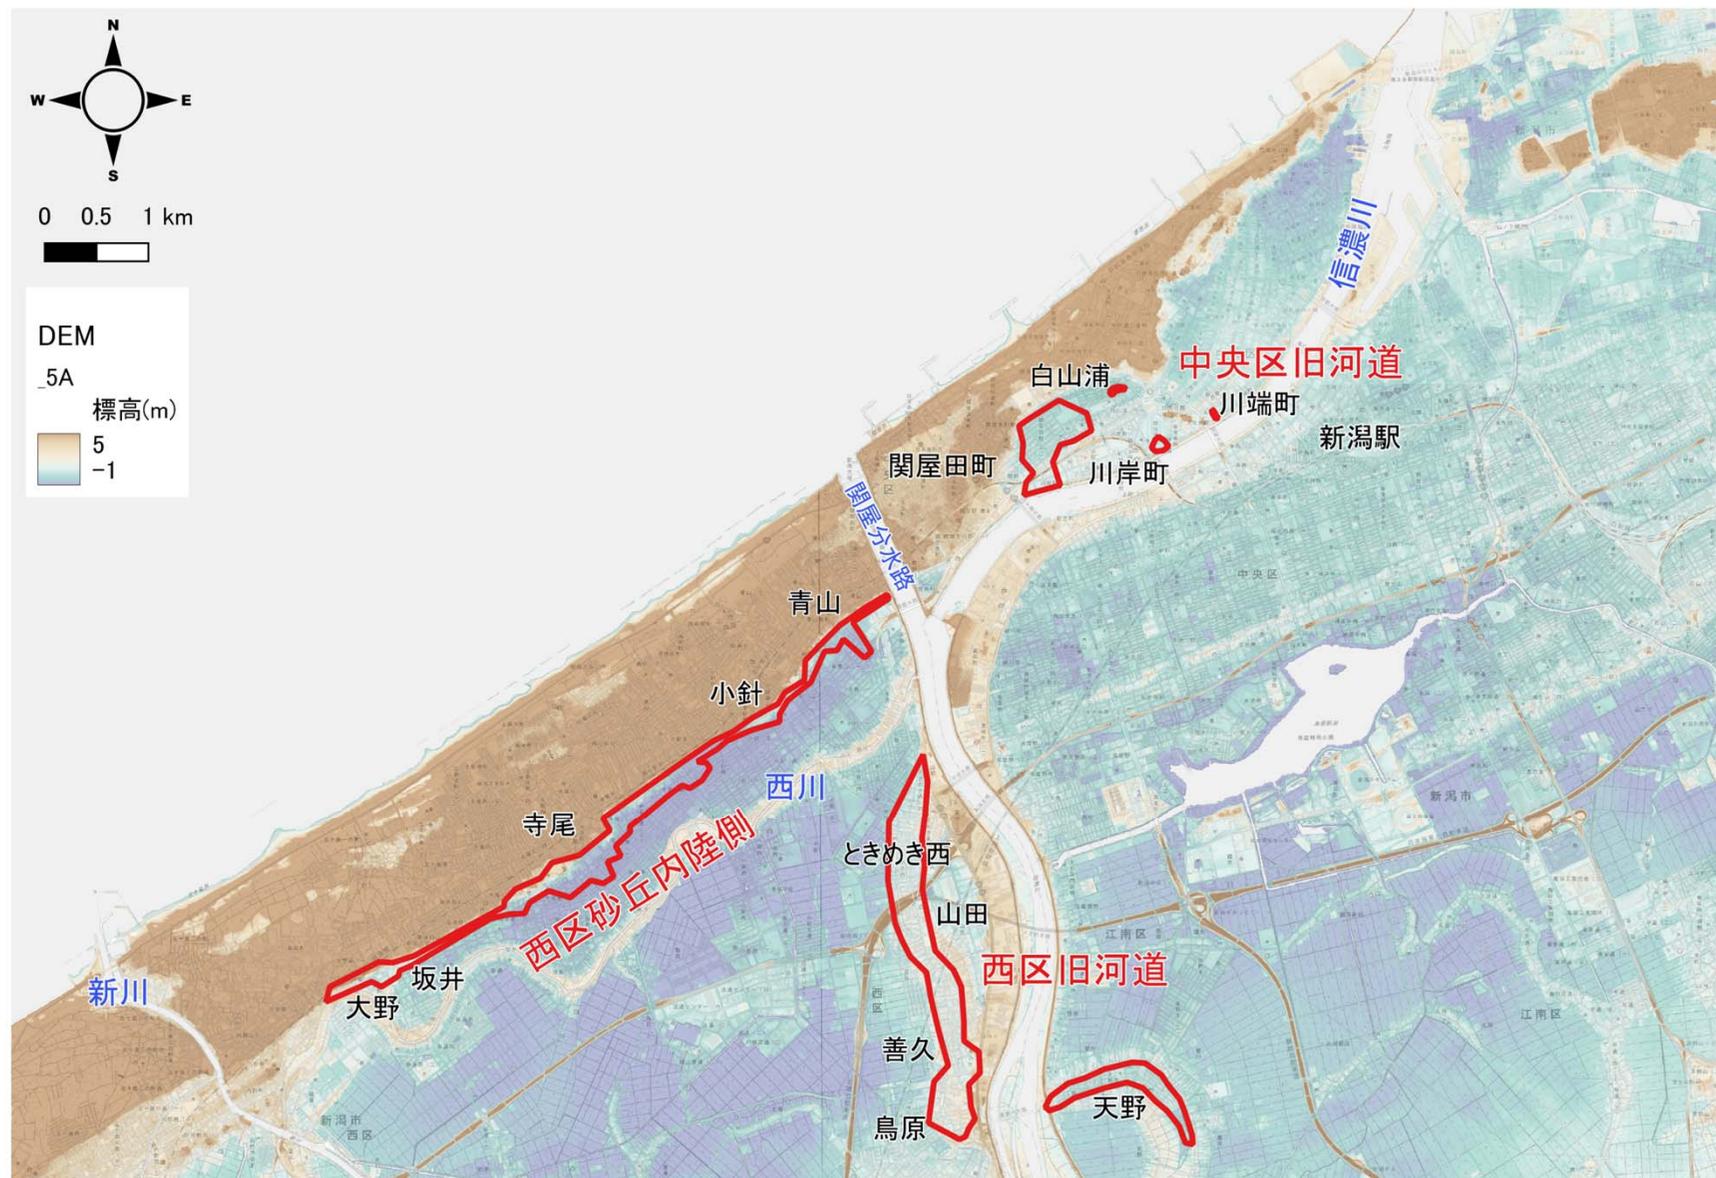
新潟市内の主な液状化発生範囲

注) この図は、新潟大学工学部及び興和の調査結果に、新潟大学災害・復興科学研究所の報告(同所HPを参照)を加えて作成していますが、
6
全ての液状化発生範囲を網羅していません。(例: 女池三丁目、市営鳥屋野球場周辺)

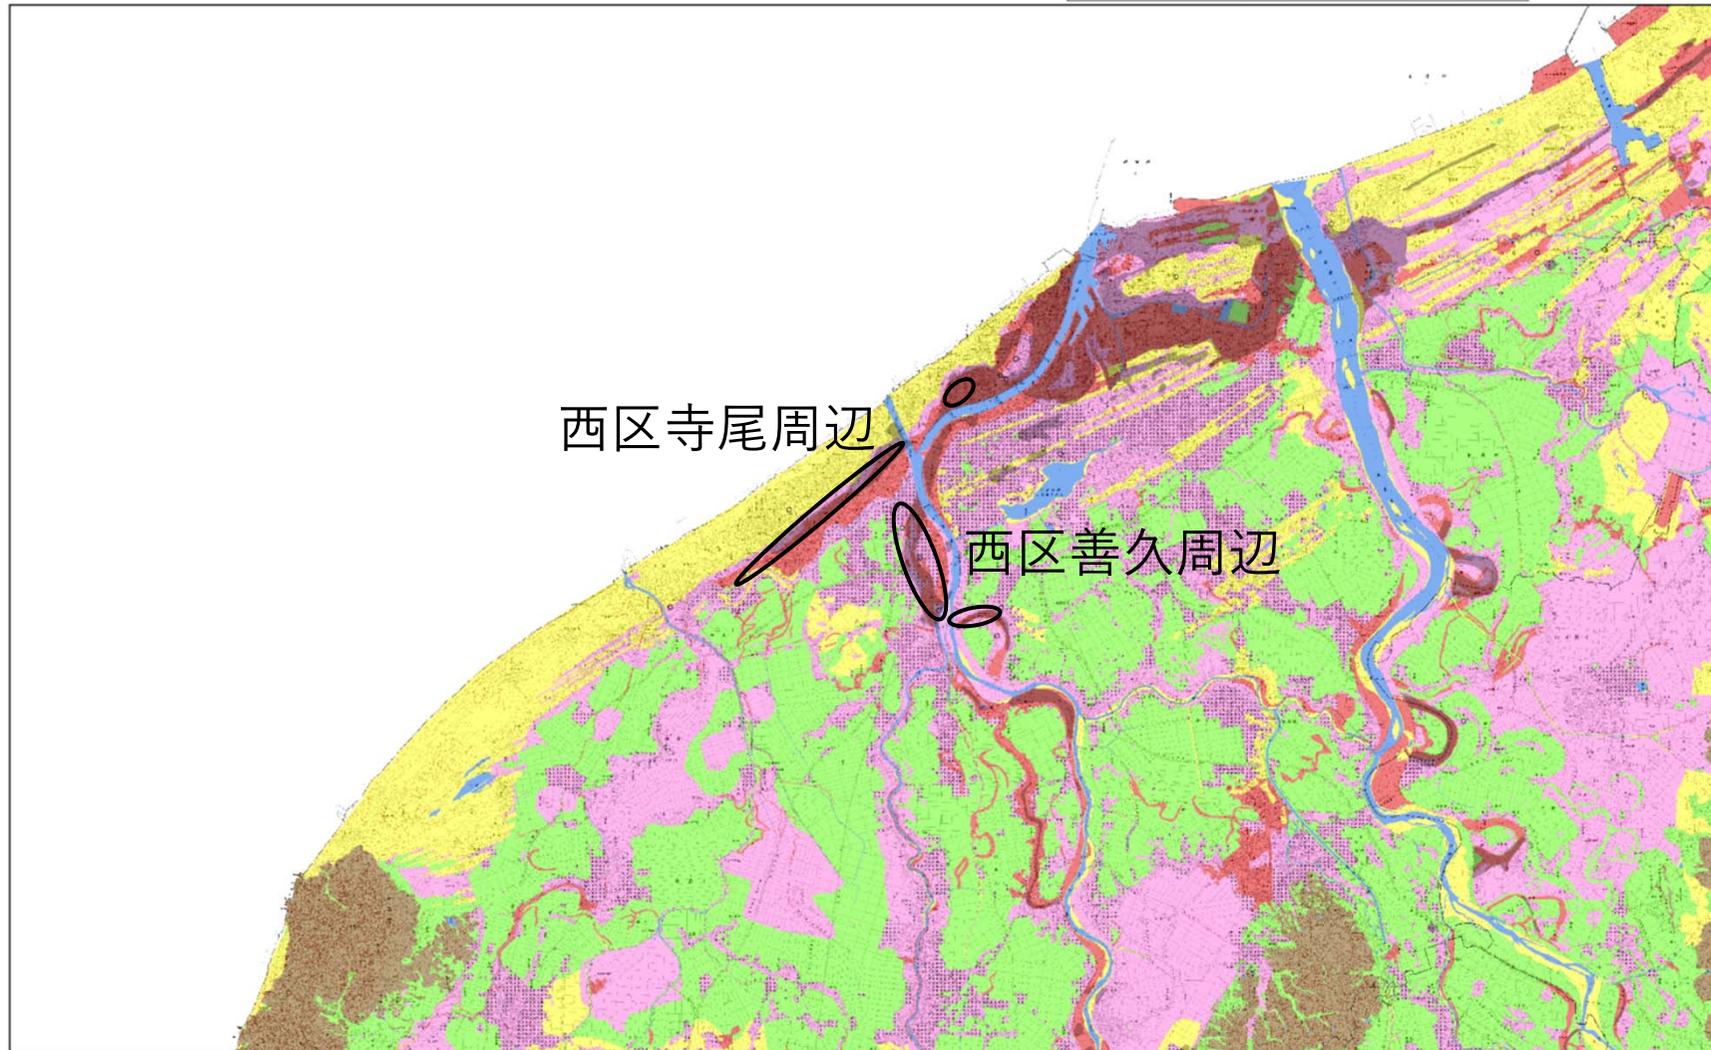
液状化しやすさマップ

この地図の作成に当たっては、国土地理院長の承認を得て、同院発行の数値地図20000(地図画像)、数値地図25000(地図画像)、数値地図25000(空間データ基盤)、数値地図25000(土地条件)を使用した。(承認番号 平23情使 第816号 第817号)
 この図面は、5万分の1土地分類基本調査(地形分類図)新潟県発行(1971~1999)の一部を使用して作成した。
 液状化履歴は、「若松加寿江(2011)日本の液状化履歴マップ745-2008(東京大学出版会)による。
 本マップには、過去の液状化履歴が○印でプロットされていますが、原典(若松,2011)では、地震毎にシンボルが変えられており、また液状化が発生した地点の確実度によってもシンボルの大きさが変えられています。本マップではこれらを区別せずに同じ記号でプロットしています。

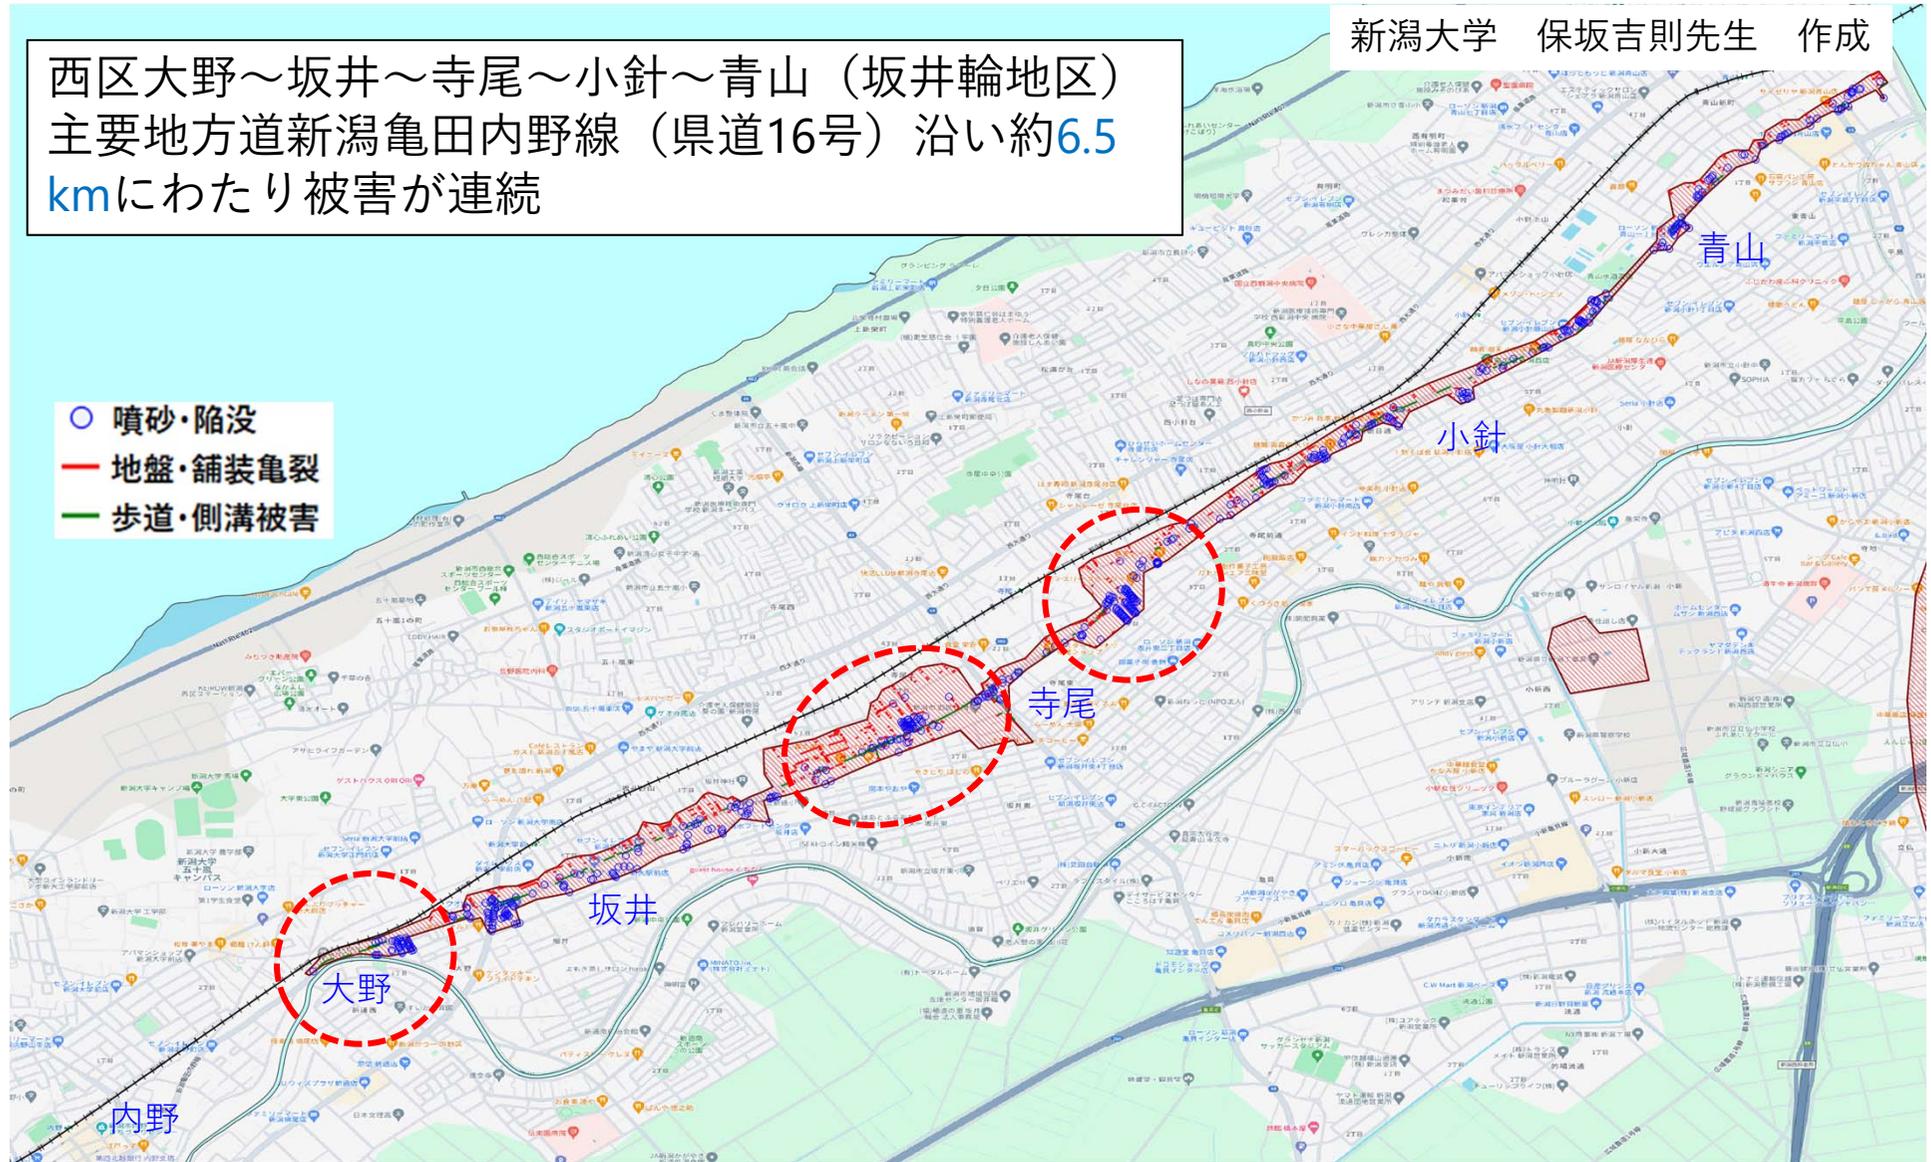
砂丘周辺の液状化関連被害の概要

西区大野～坂井～寺尾～小針～青山（坂井輪地区）
主要地方道新潟亀田内野線（県道16号）沿い約6.5
kmにわたり被害が連続

- 噴砂・陥没
- 地盤・舗装亀裂
- 歩道・側溝被害

砂丘側は、道路舗装面の横断亀裂を確認
県道付近と低地側は、噴砂の発生を確認

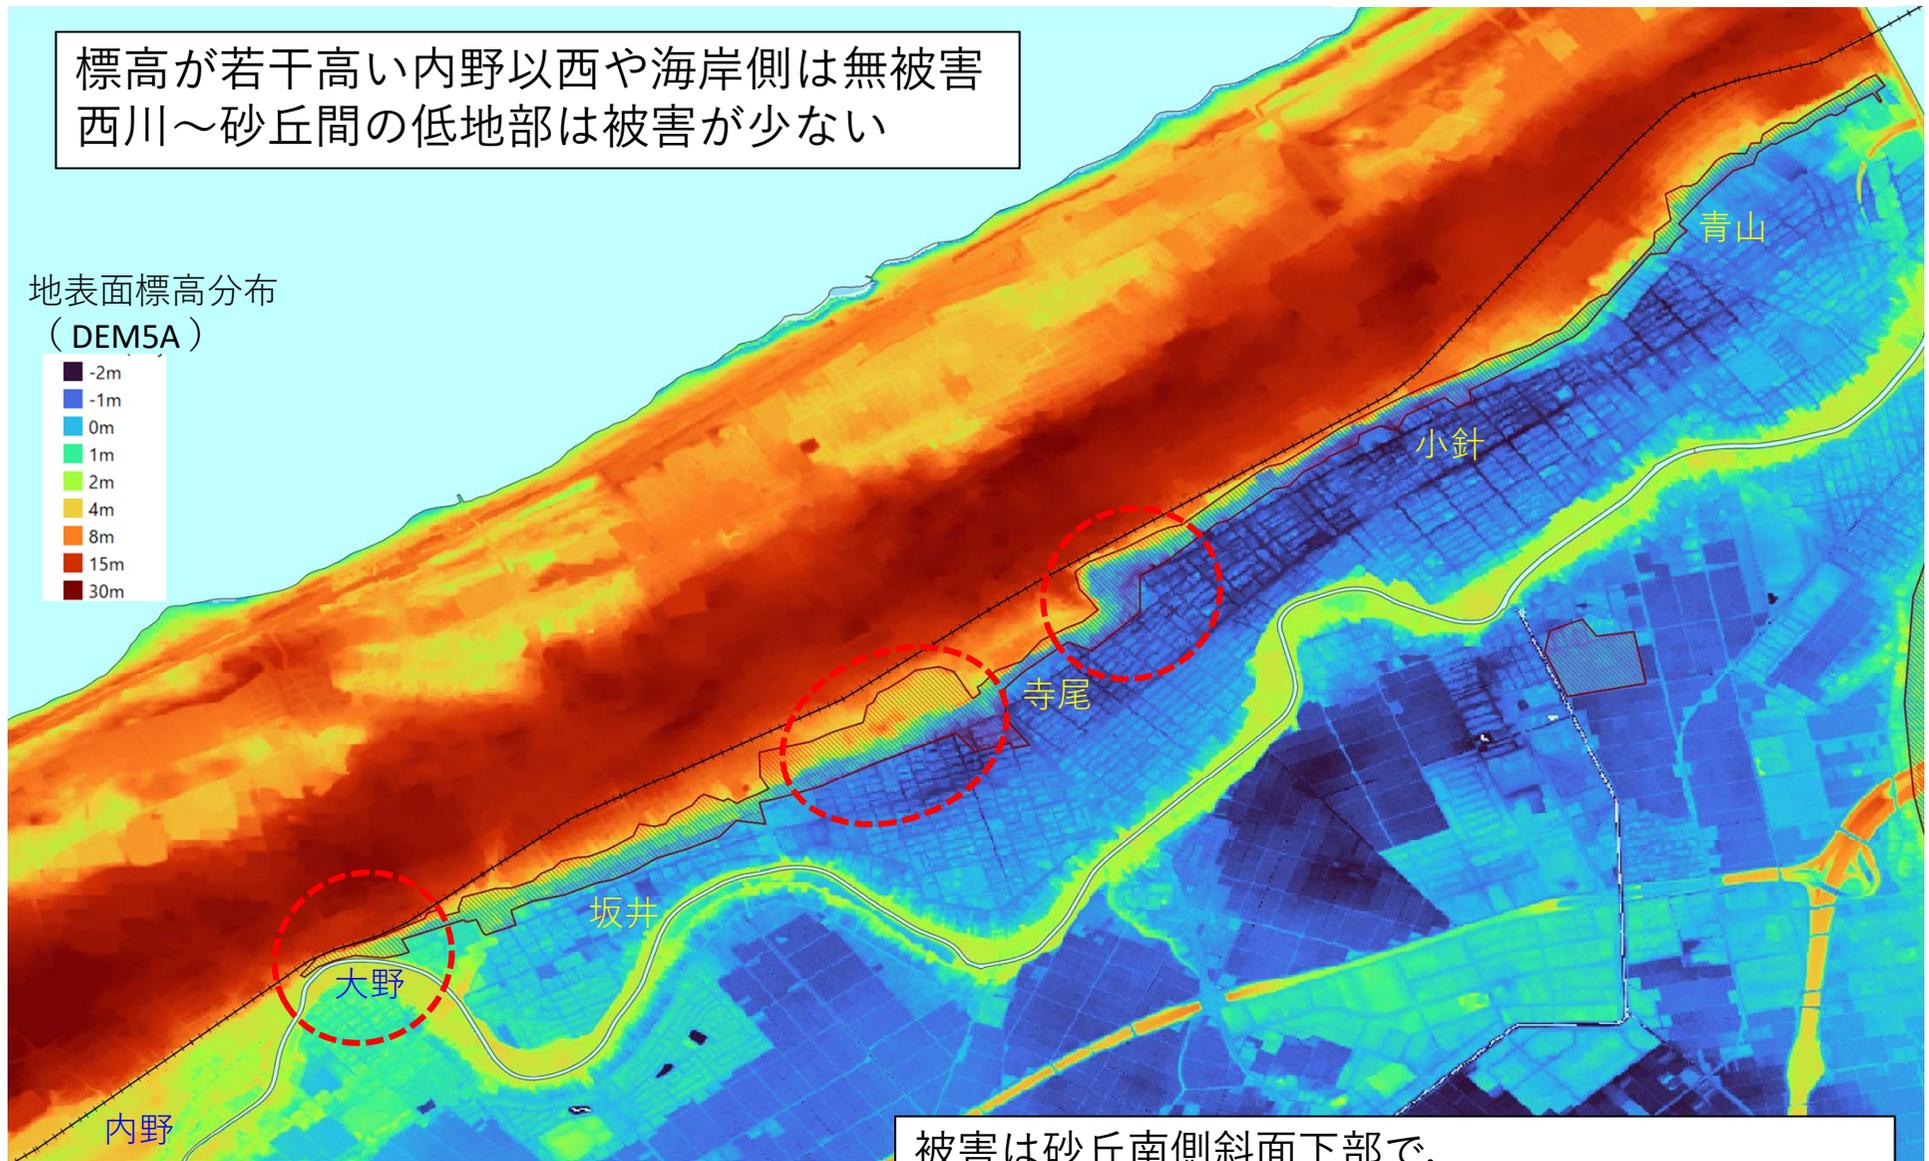
地表面標高分布
(DEM5A)

標高が若干高い内野以西や海岸側は無被害
西川～砂丘間の低地部は被害が少ない

被害は砂丘南側斜面下部で、
液状化は標高0m以下の低地境界付近で発生
地下水位が高く、地表から湧水が見られる箇所も

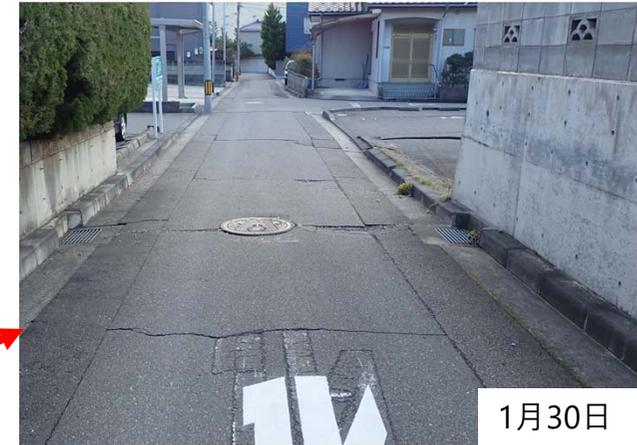
緩勾配砂丘斜面内の路面横断亀裂
水平変位や下部の隆起は小さい

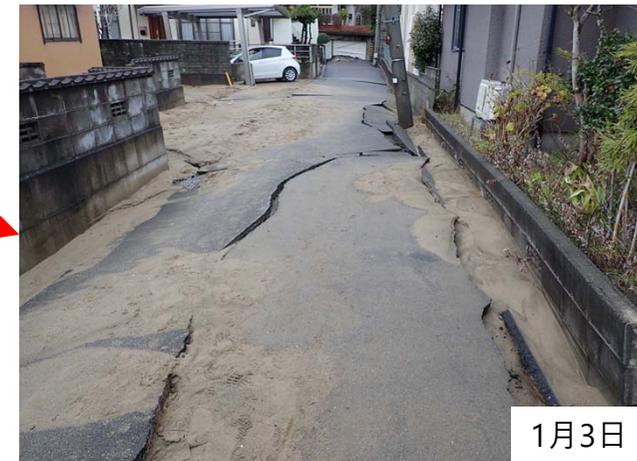
坂井輪中付近は甚大な液状化被害
県道沿いの歩道は隆起

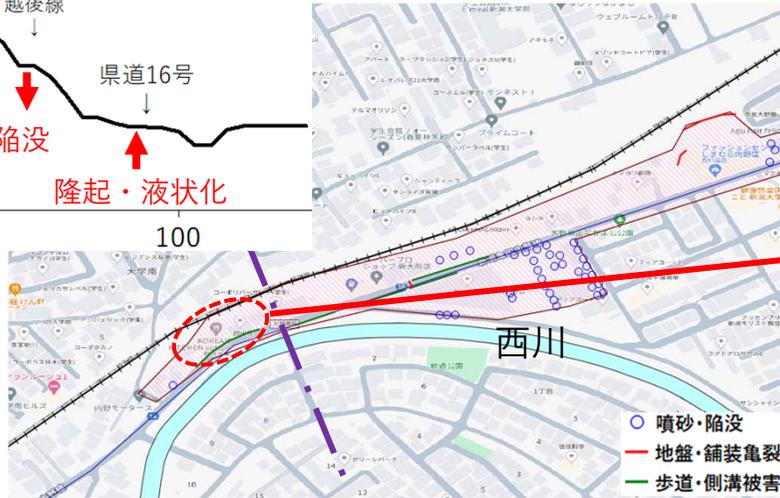
大野地区の被害

急勾配部の被害
宅地が隆起

宅地背後は
約50%の勾配

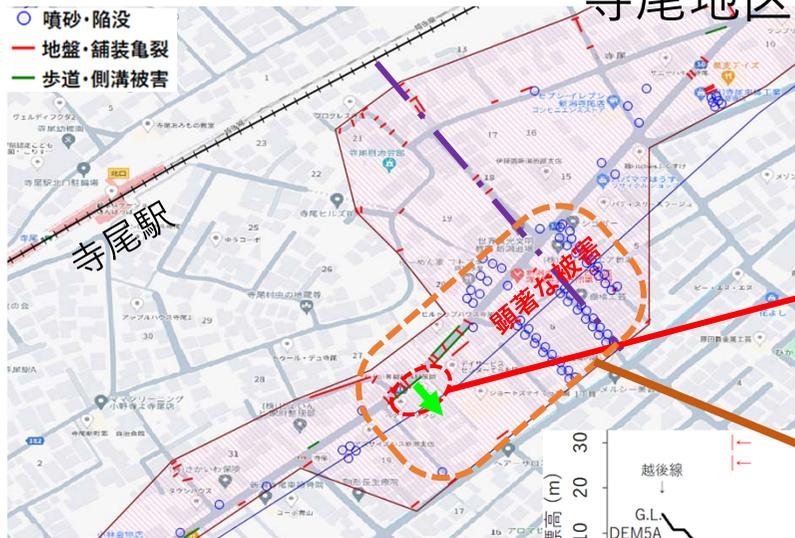
寺尾駅東南側の被害

低地側が側方流動
沈下量も大きい

県道の変位は小さい

県道脇の宅地は
盛土の可能性

この付近は平坦部が広く
平均勾配は約0.5%

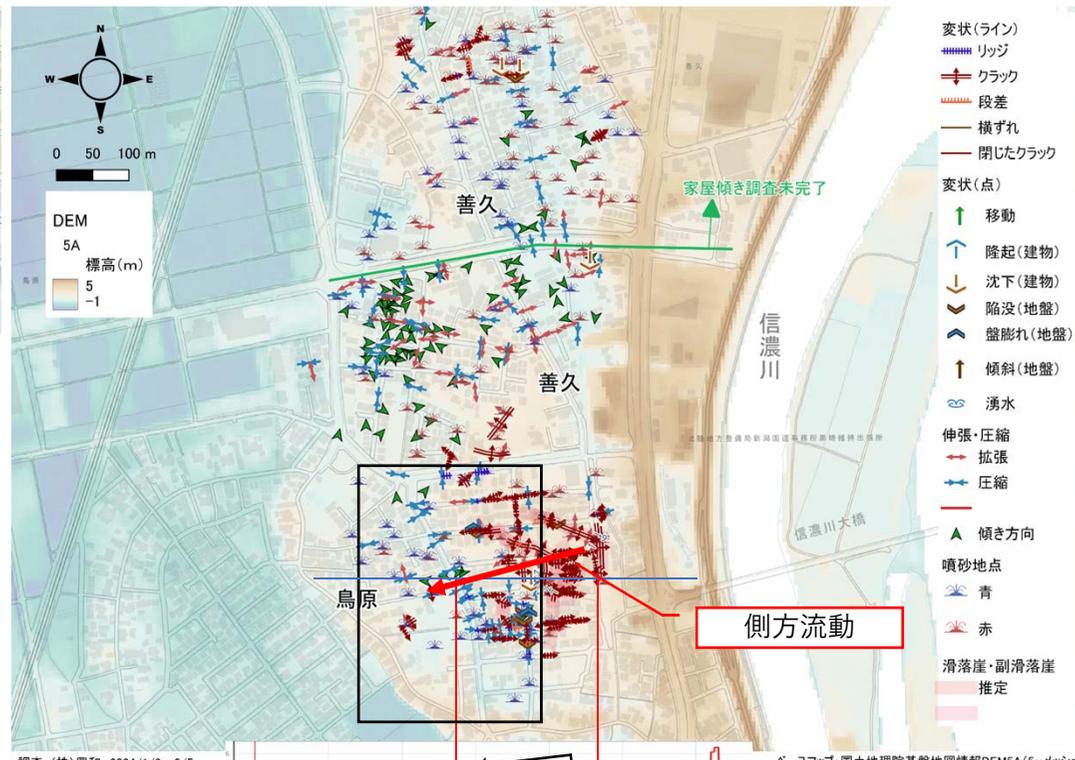
善久地区：噴砂多く、家屋の沈み込み・傾斜・沈降が顕著。

鳥原地区：非常に緩い勾配（1/110）でも、側方流動が発生（最大1 m以上）。

40-50cm隆起
道路の変形

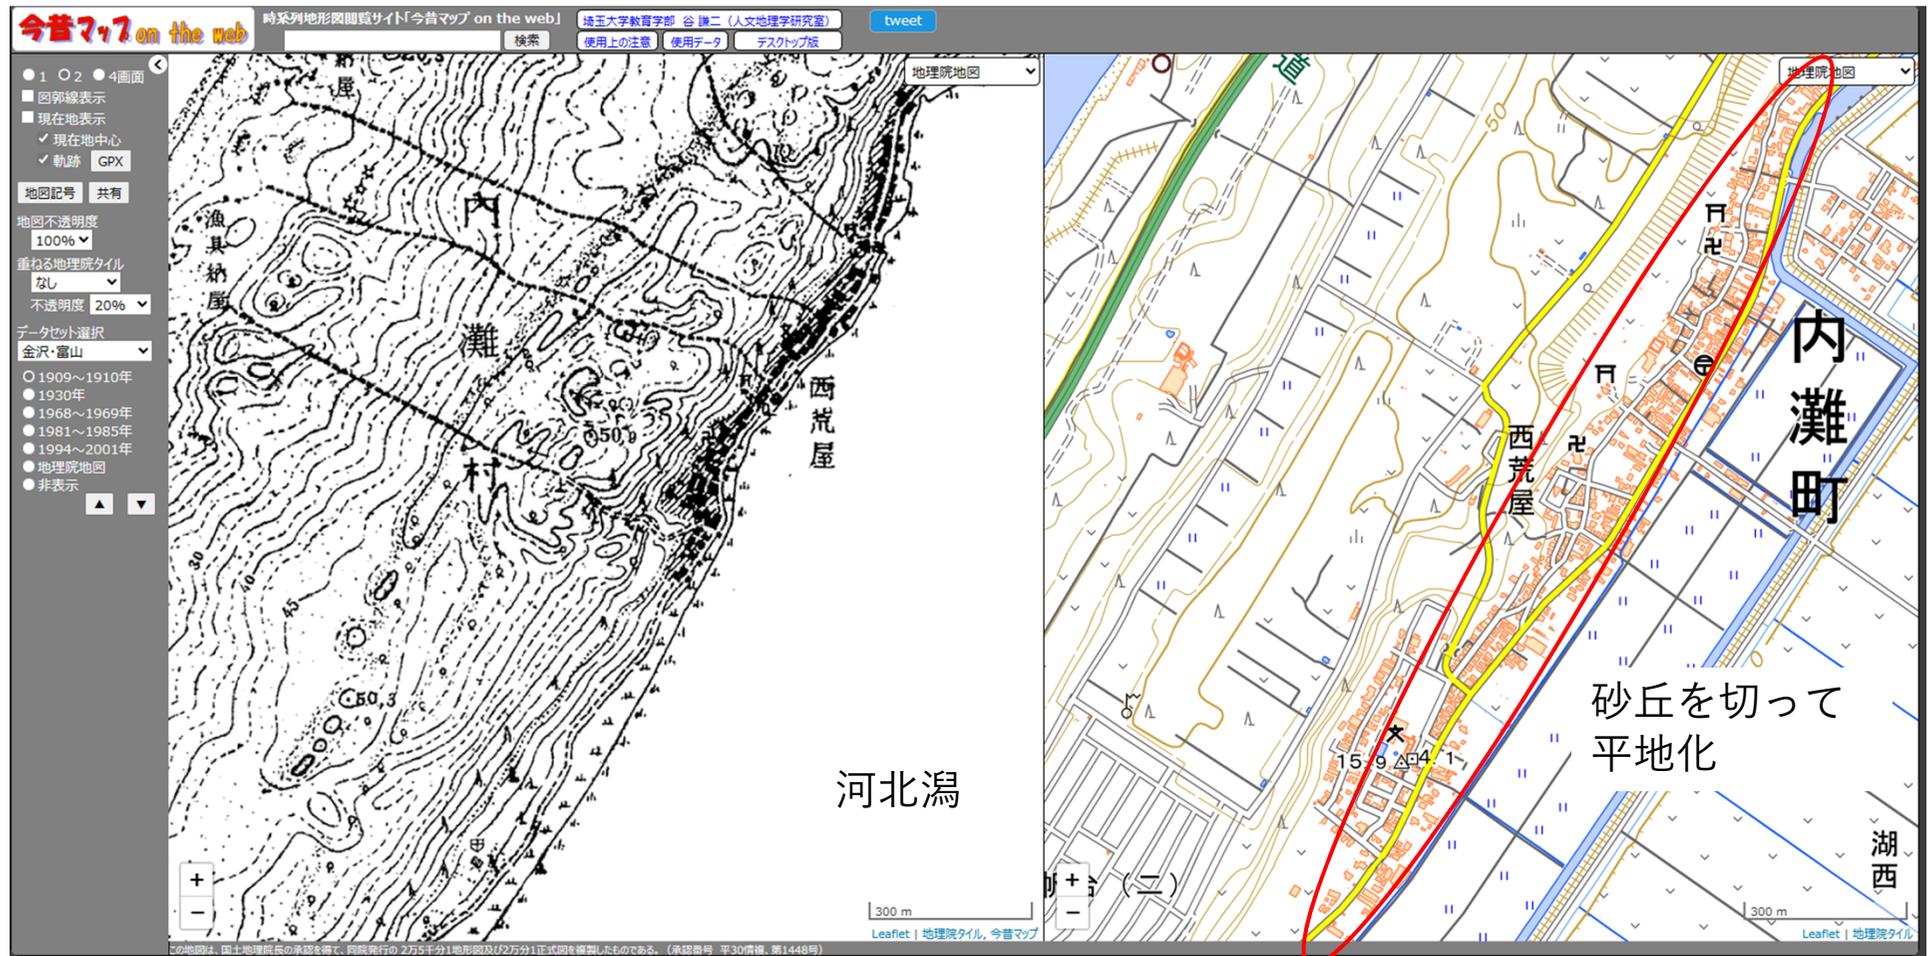
内灘町

- もともと砂丘斜面は旧河北潟まで迫っていた。
- 干拓事業時に砂丘を切って埋め立てに利用した（大根布以北で使用と記載）。
- 砂丘を切ったところの被害が大きい傾向（宮坂～大崎）。

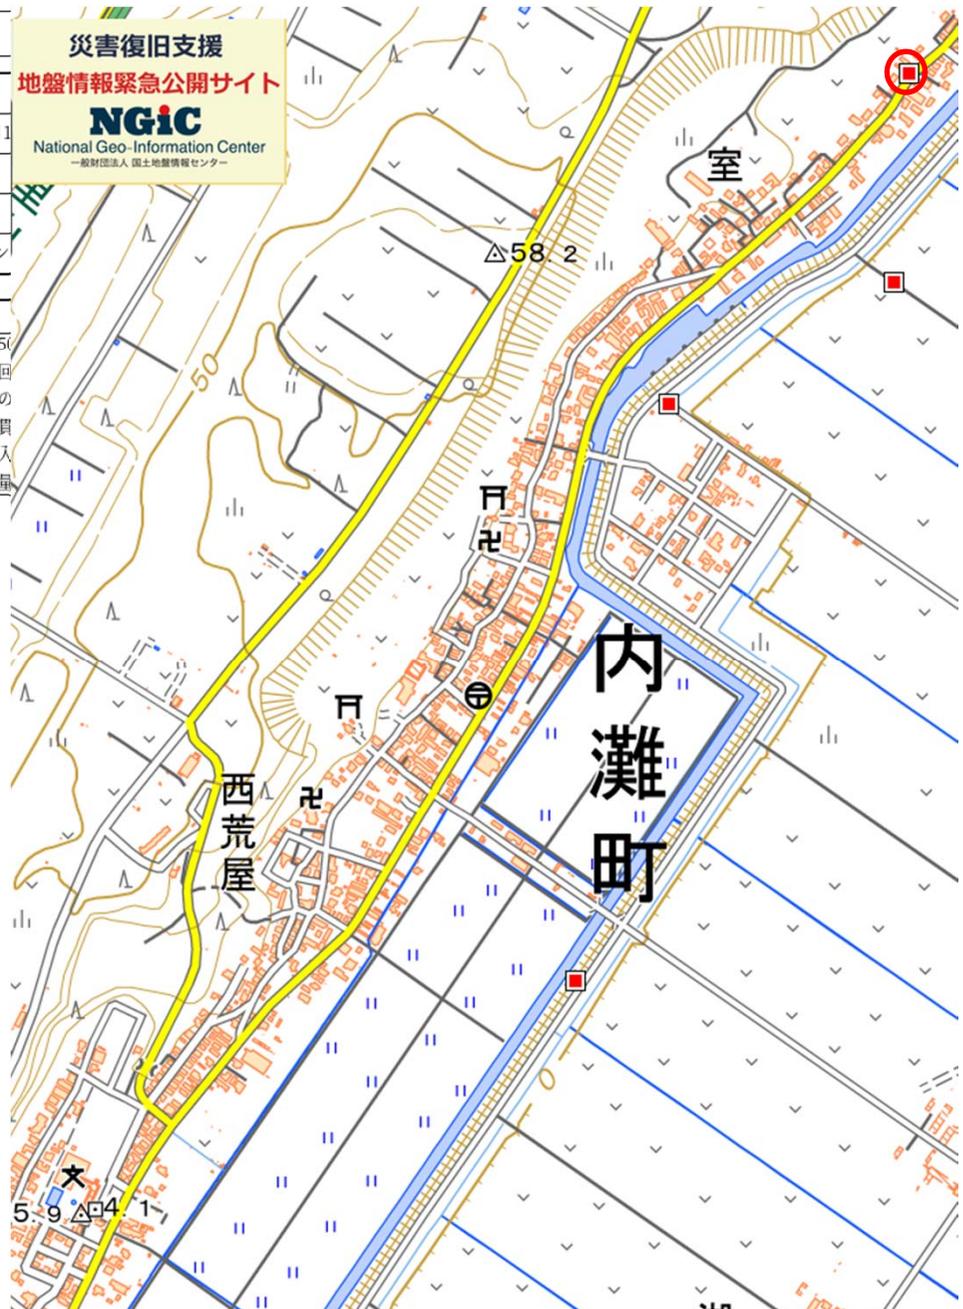
ボーリング名	22-I-1	調査位置	河北潟干拓地内
発注機関	農林水産省 河北潟干拓建設事務所	調査期間	昭和50年10月14日～昭和50年10月14日
調査業者名	不明	主任技師	不明
現場代理人	不明	コア鑑定者	不明
電話(不明)		現場代理人	不明
孔口標高	T.P. 1.49 m	試験機	ロータリー式
総削孔長	37.50 m	エンジン	不明
角	180°	方位	北 0° 東 90° 南 180° 西 270°
度	0°	地盤勾配	不明
方	上 0° 下 90°	使用機種	不明

標尺 (m)	標高 (m)	深 度 (m)	現場土質名 (模様)	現場土質名	地盤材料の工学的分類	色 相 対 密 稠 度	相 対 密 稠 度	記 事	標準貫入試験				
									深 度 (m)	10cmの打撃回数	打撃ごとの貫入量	50回の貫入量	
								普通粒径ではほぼ均質な部分が多く微量シルト質分を含有する上部0.50mまで腐植を混入1.50~3.20mまで含水極めて多い2.30~3.20m間、黒灰色で若干のガス湧出、粒径やや大きく中砂も若干混入、有機物少数点在3.20~5.65m茶褐色又は淡茶褐色を呈し、シルト分微量含み均質5.65~6.15m黒灰色で粒径やや大中砂も混入	5	0.20 0.51	05 31	5 31	
	-4.66	6.15	細砂	細砂	暗茶褐色～黒灰色			含水量多い、粘性大きくほぼ均質な部分が多いが若干シルト分の含有率が変化する最上部6.00m~7.00m間シルト、砂質シルトを微層で挟み色の变化あり8.00~9.00mシルト分少ない9.00~10.00m附近シルト分中位全般に絞り出しあり極めて微細1~2m/mの有機物片を少数点在11.00m附近、白色斑点φ1m/m前後のもの数個点在12.00m附近φ3m/ml=50m/m位のパイプ状管がみられる中下部もほぼ均質であるが、15.40m~15.50mで細砂の極めて薄層1~2m/m厚を数層挟み小ブロック状でも数個点在	27	5.20 5.50	27 30	27 30	
			シルト質粘土	シルト質粘土	暗灰色				0	8.20 8.63	00 43	0 43	
	-14.56	16.05	粘土	粘土	暗青灰色			上下層境やや不明瞭、シルト質分少なく粘性極めて大きい、下部白灰色を呈す混入物はほとんどなし	0	12.00 12.29	00 29	0 29	
	-15.71	17.20	シルト質粘土	シルト質粘土	暗青灰色～白灰色			18.00m附近水平に若干色調の変化がみられる18.00m以深暗灰色となる	1	16.20 16.79	01 59	1 59

浅い地下水位
小さなN値の砂

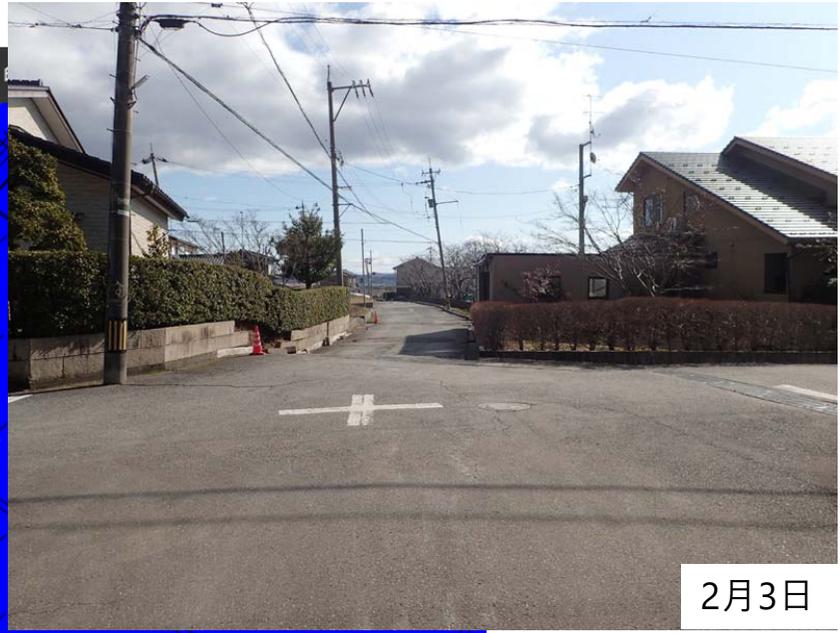
砂丘を切って平坦化，平均勾配は2%ほど

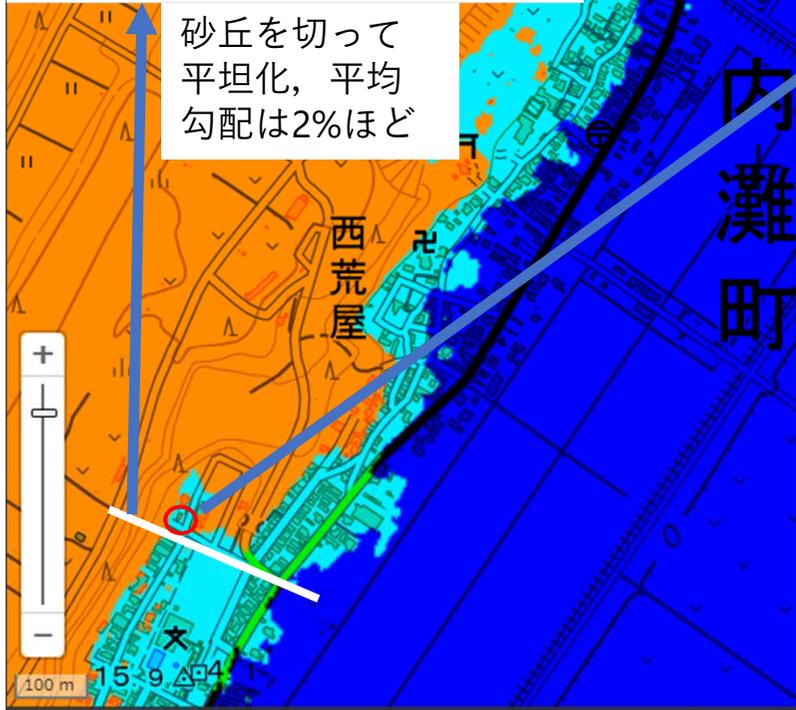
自分で作る色別標高図

- 東京電機大学 安田進先生
- 側方流動区域は，水色の標高2 m～5.5 m（正確には5.3 m付近）と考えられる
 - 標高2 m以下の地盤は（潟の粘土＋砂丘の砂）が堆積し液状化し難く，5.3 mあたりより高い地盤は地下水位が深く液状化しないか，液状化しても深いため流動や住宅被害を生じなかったのではなかろうか

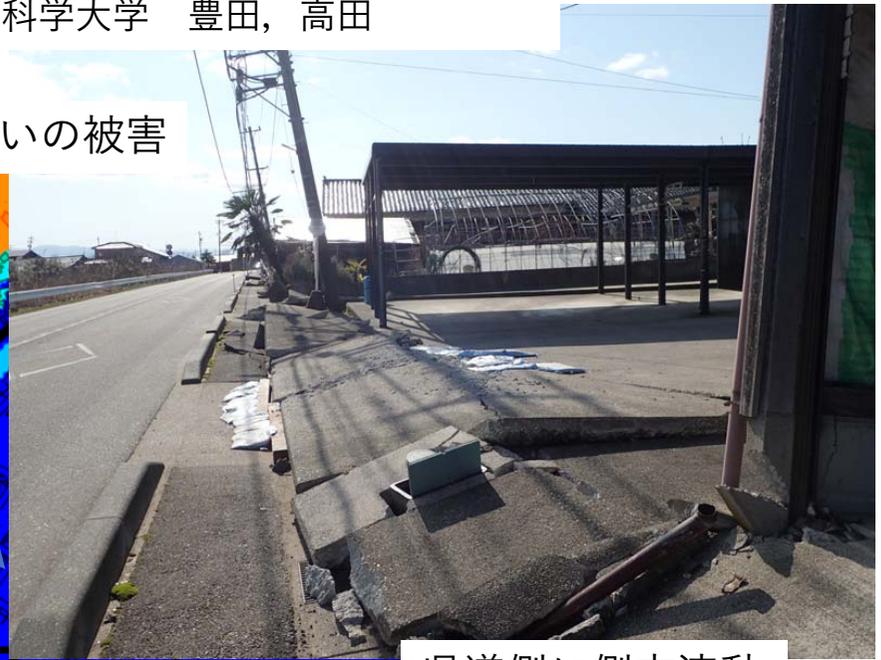
13 県道沿いの被害

県道側に側方流動

湧き出した水より，地下水位は
高いことがわかる

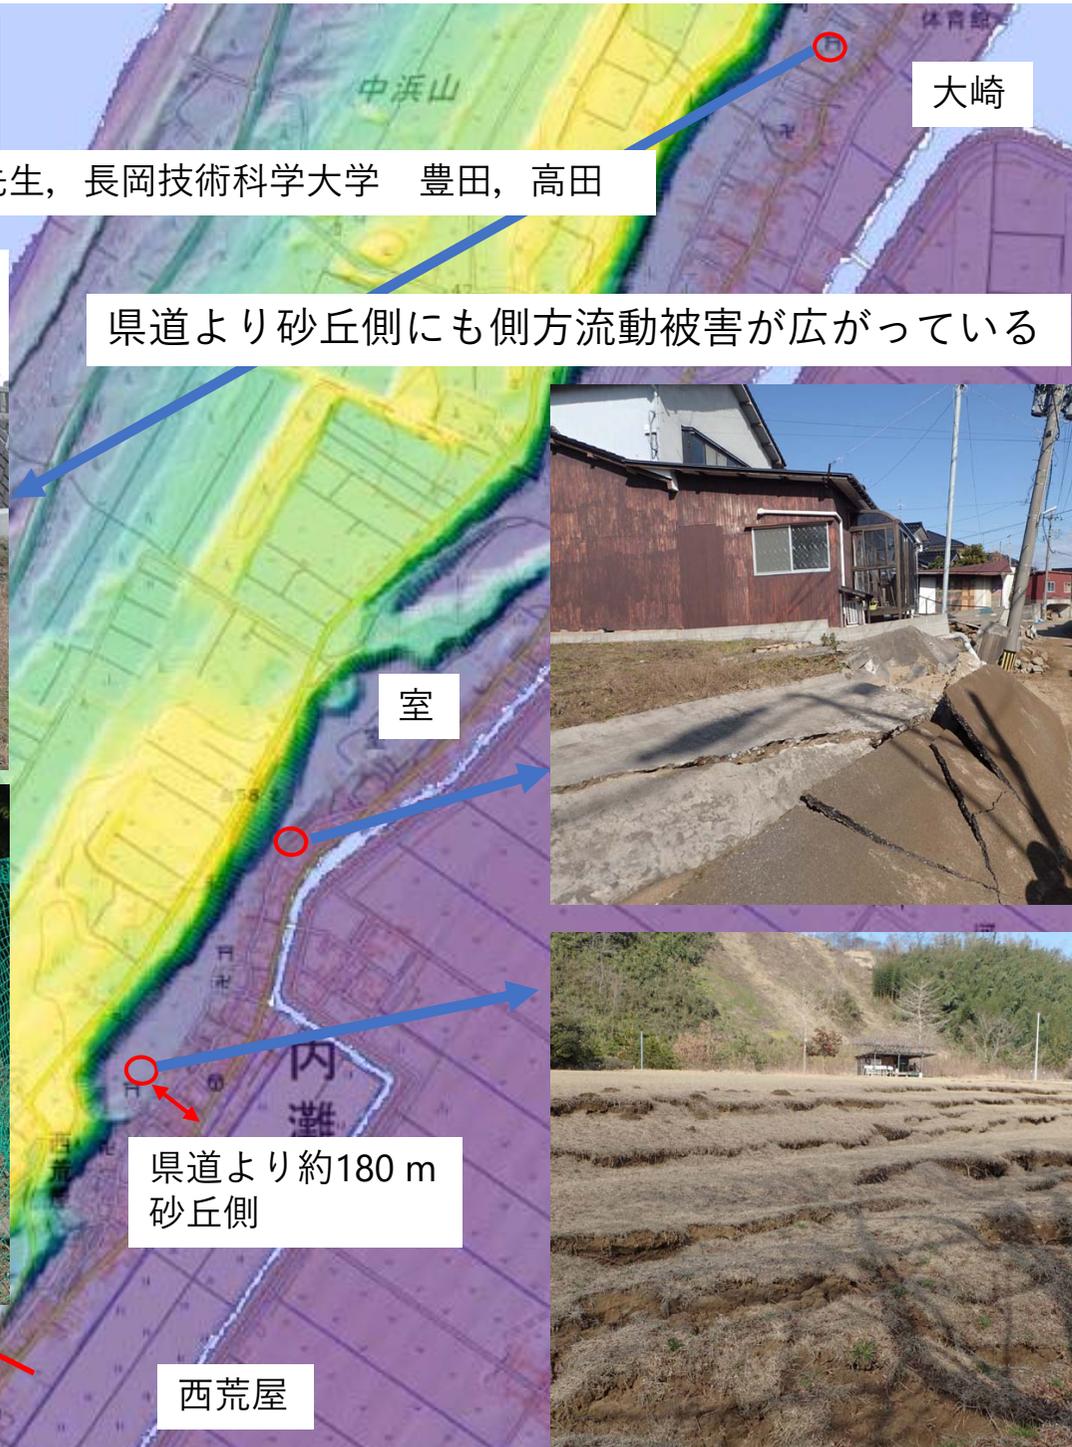
県道より砂丘側にも側方流動被害が広がっている

県道より約180 m
砂丘側

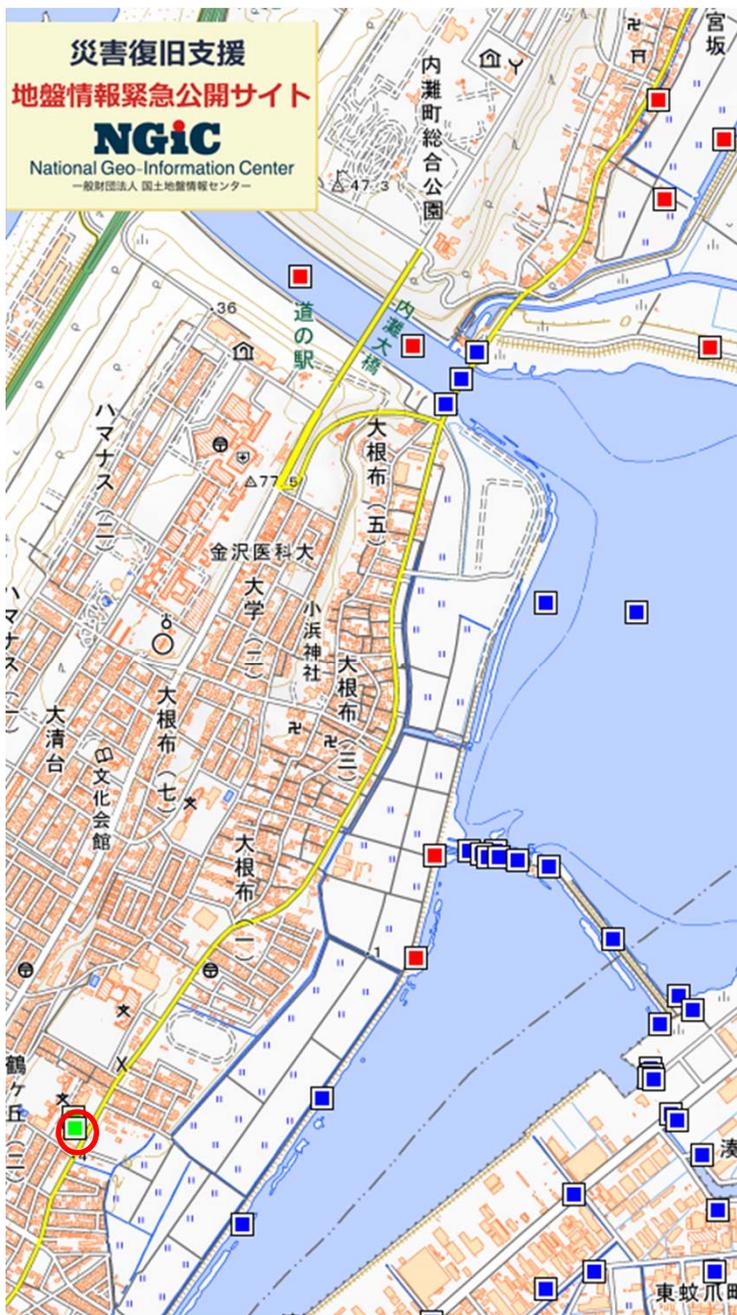
ボーリング名	23-149	調査位置	河北郡内灘町字向栗崎30番84	北緯	36°38'34"
発注機関	電々公社 北陸電気通信局建築部	調査期間	昭和44年03月03日～昭和44年03月10日	東経	136°38'34"
調査業者名	不明	電話(不明)	主任技師	不明	現場代理人
現場代理人	不明	コ	ア	不明	ボーリング責任者
ボーリング責任者	不明	試験機	ロータリー式	エンジン	不明
孔口標高	T.P. 5.00 m	角	度	方	位
総削孔長	20.46 m	地盤勾配	度	ポンプ	不明

浅い地下水位
 小さなN値の砂

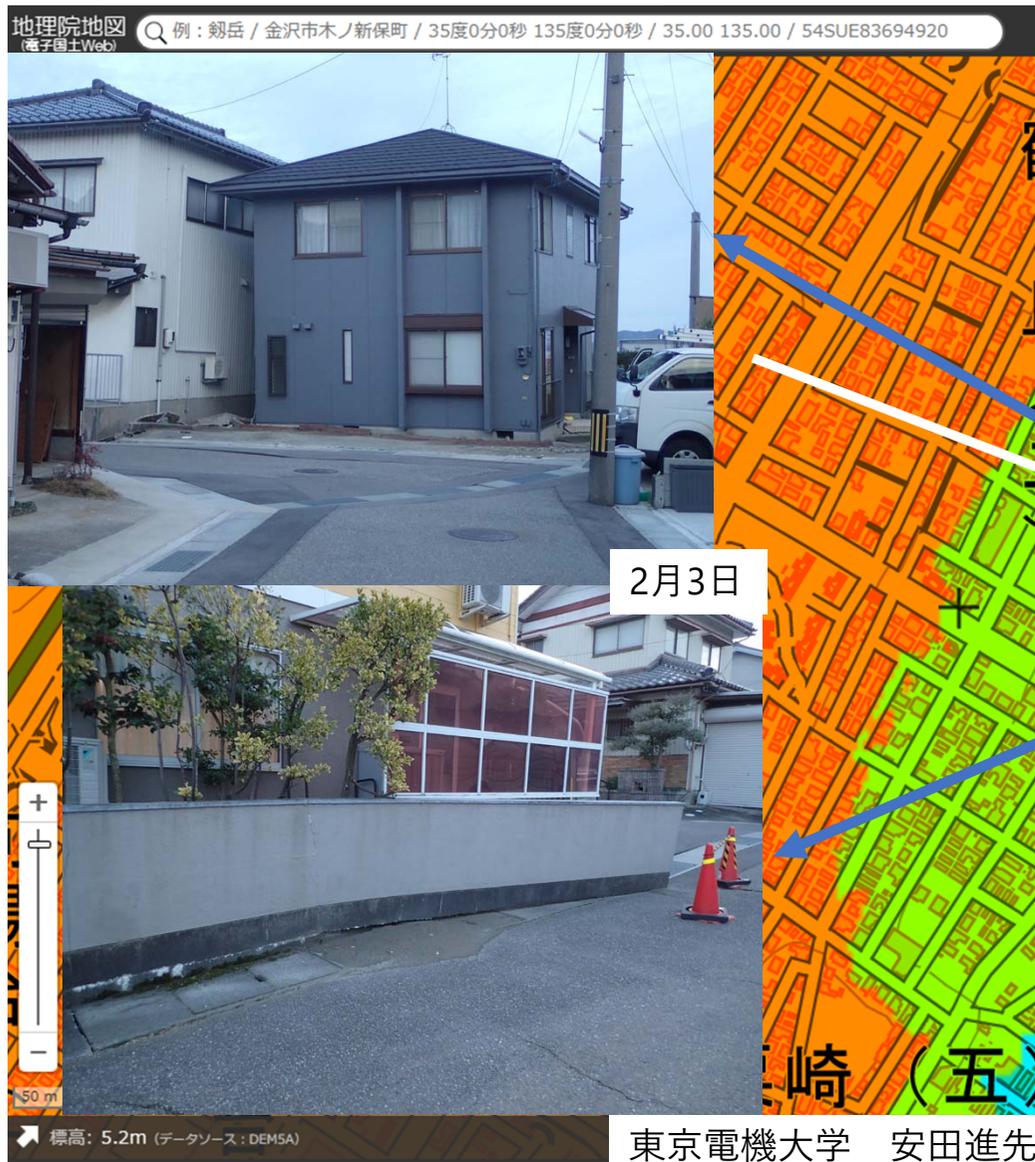
内灘町鶴ヶ丘

場所による被害の大小あり

➤ 標高1 m~3.5 mあたりが液状化，5.5 mあたりまで側方流動

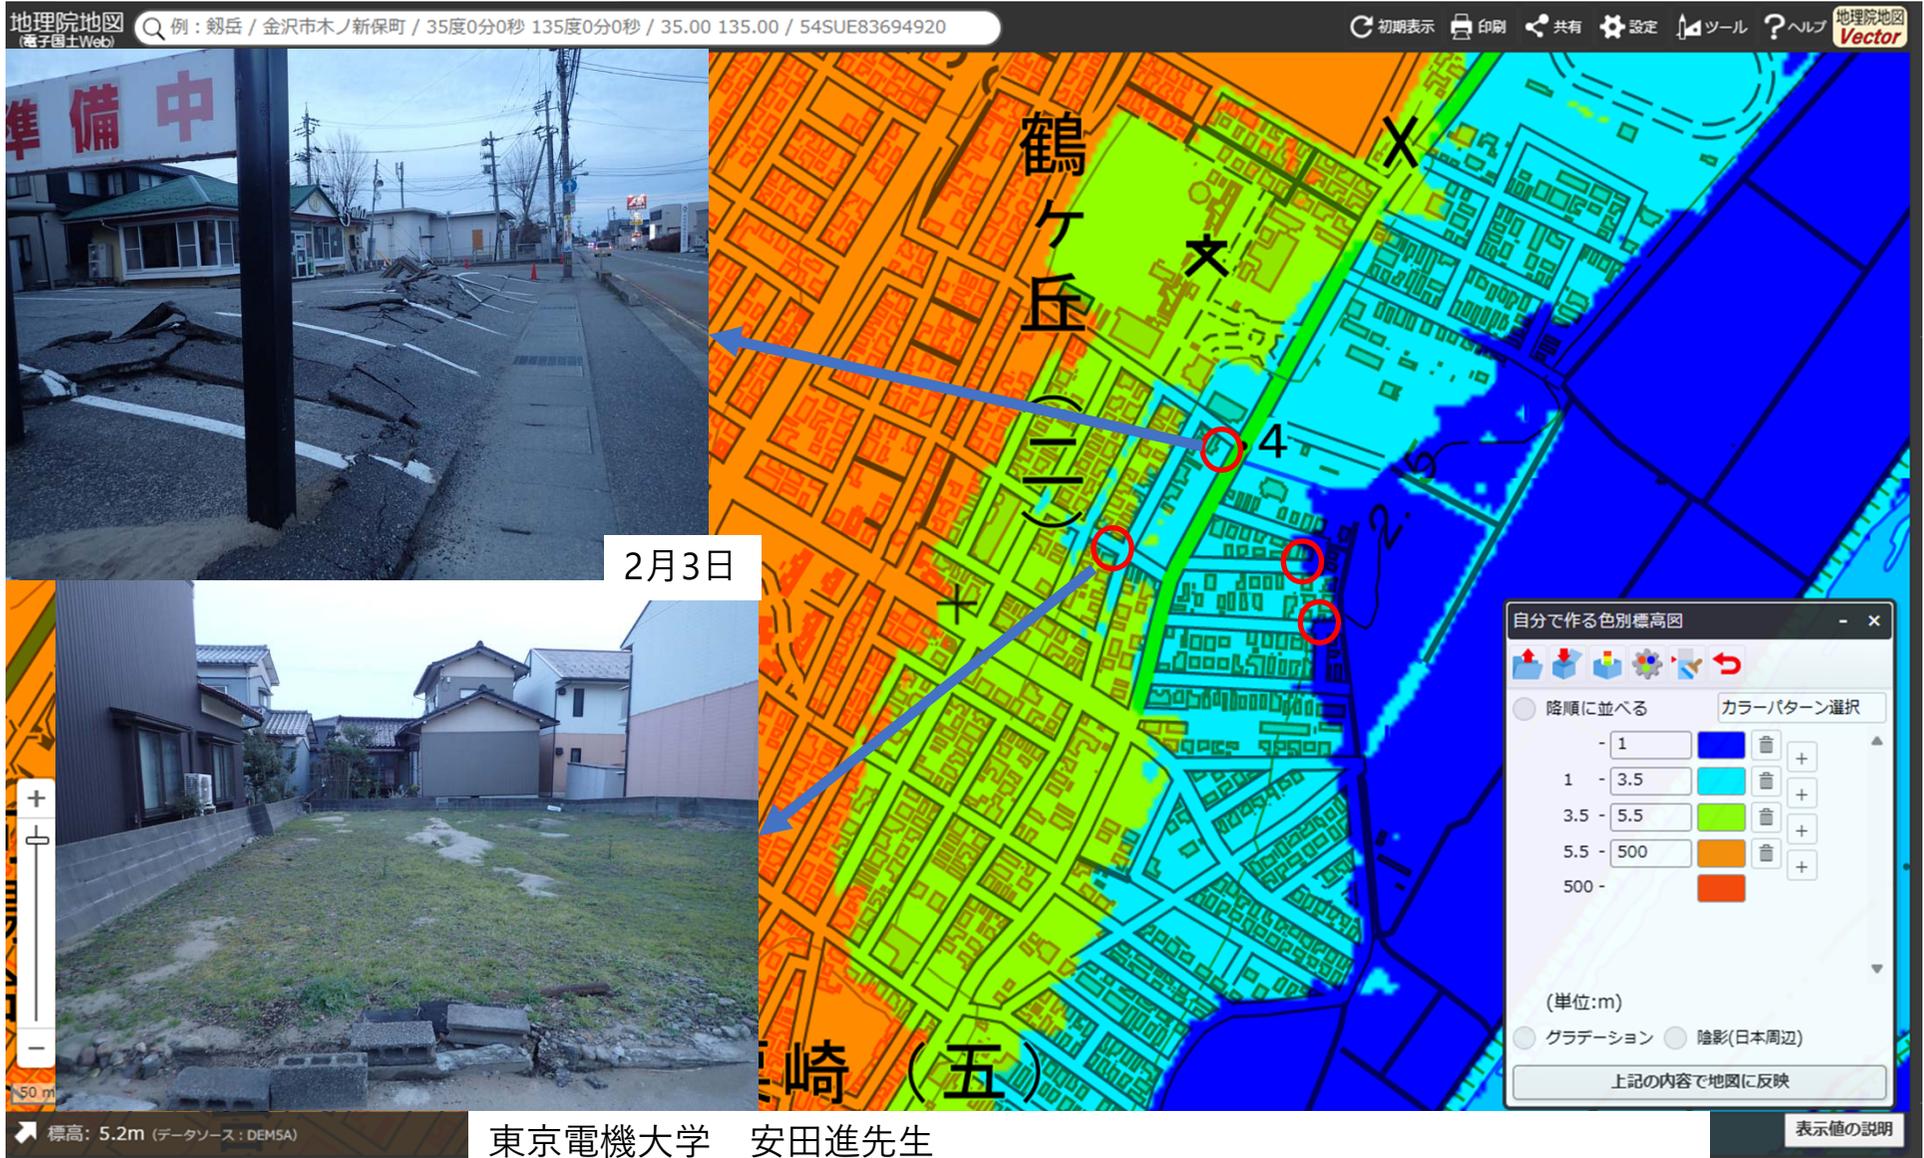
内灘町鶴ヶ丘

場所による被害の大小あり

➤ 標高1 m~3.5 mあたりが液状化，5.5 mあたりまで側方流動

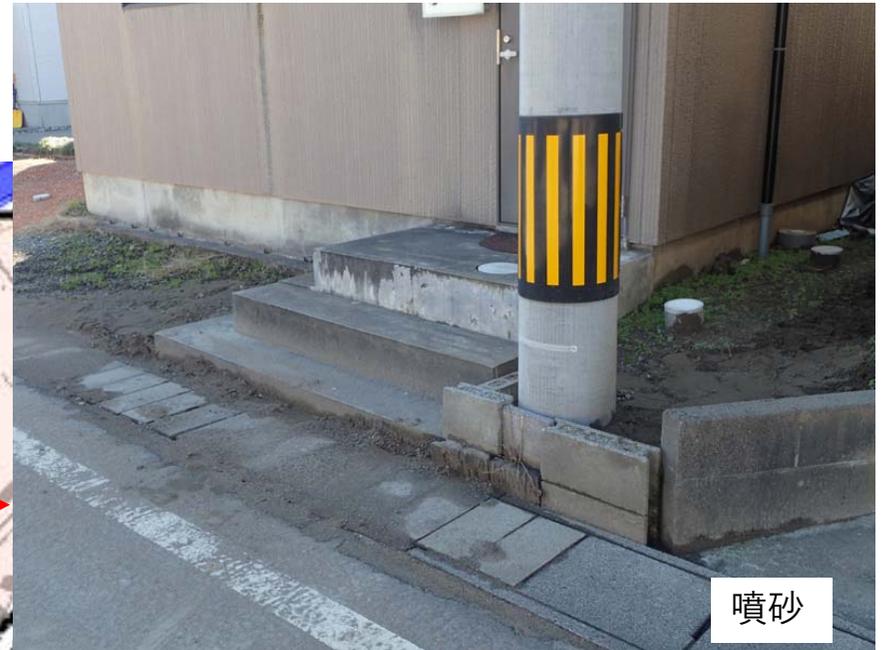
柏崎市橋場町

砂は取り除かれていたが、
大量の水が地盤から出てきたとの証言

この箇所は、2004年中越地震、
2007中越沖地震でも液状化

今回の噴砂に、細粒分はほとんど無し。
液状化規模が小さく地表面付近のみ液状化か？

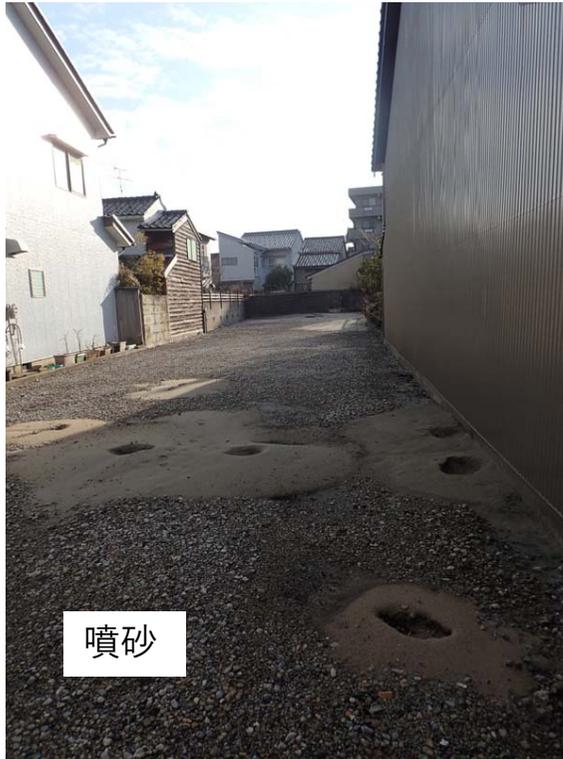
噴砂
