2024年能登半島地震 主な液状化被害

「液状化・側方流動」部門

主査：豊田浩史（長岡技術科学大学）

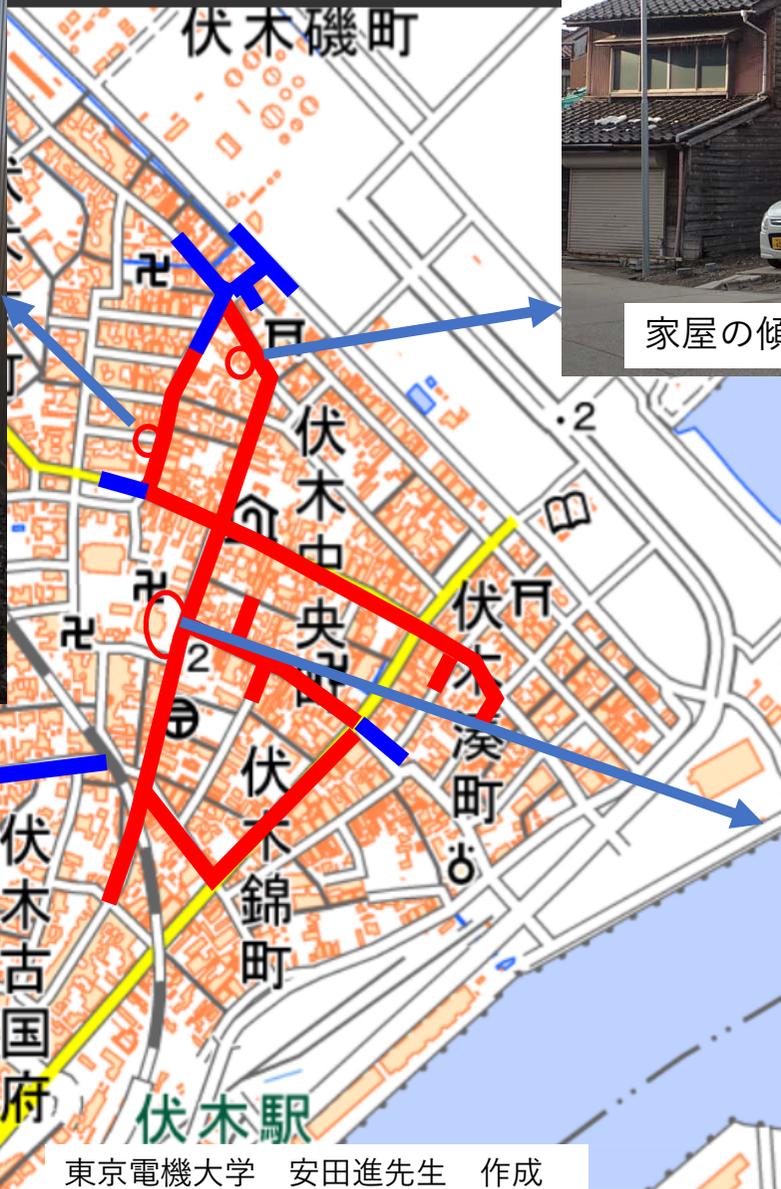
道路沿いに液状化が発生したと思われる箇所
液状化していないと思われる箇所

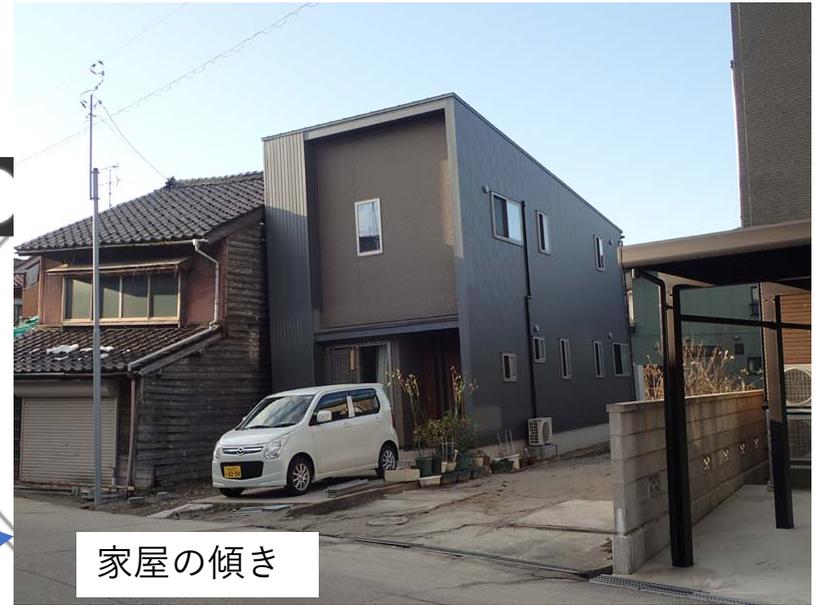
家屋の傾き

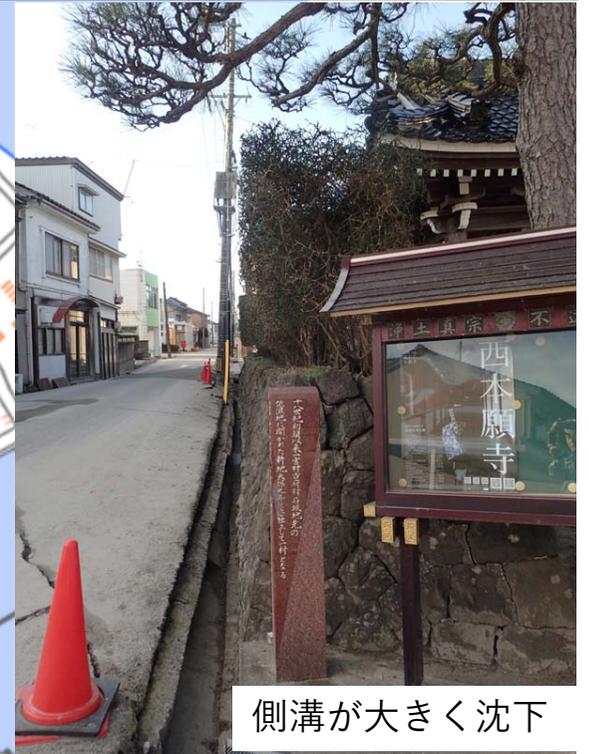
側溝が大きく沈下

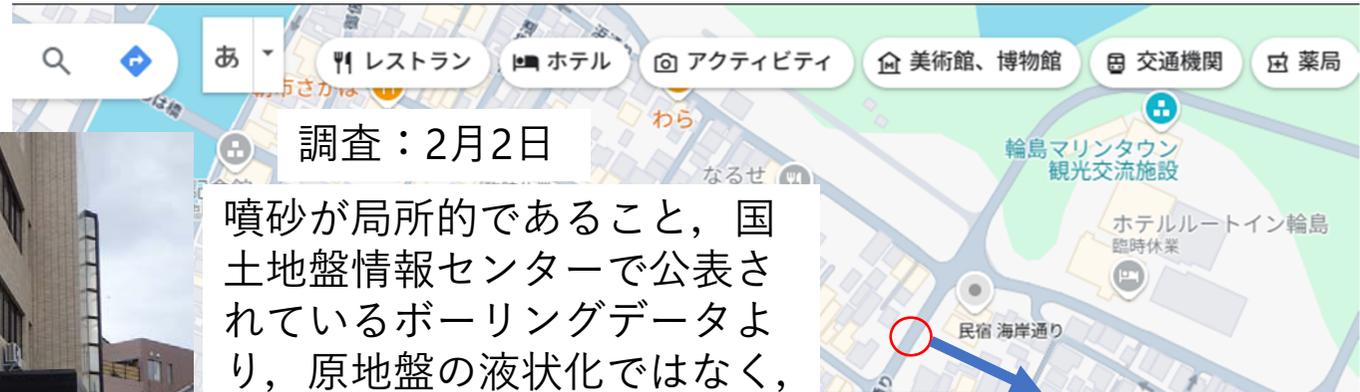
噴砂が局所的であること、国土地盤情報センターで公表されているボーリングデータより、原地盤の液状化ではなく、埋土等の液状化か？

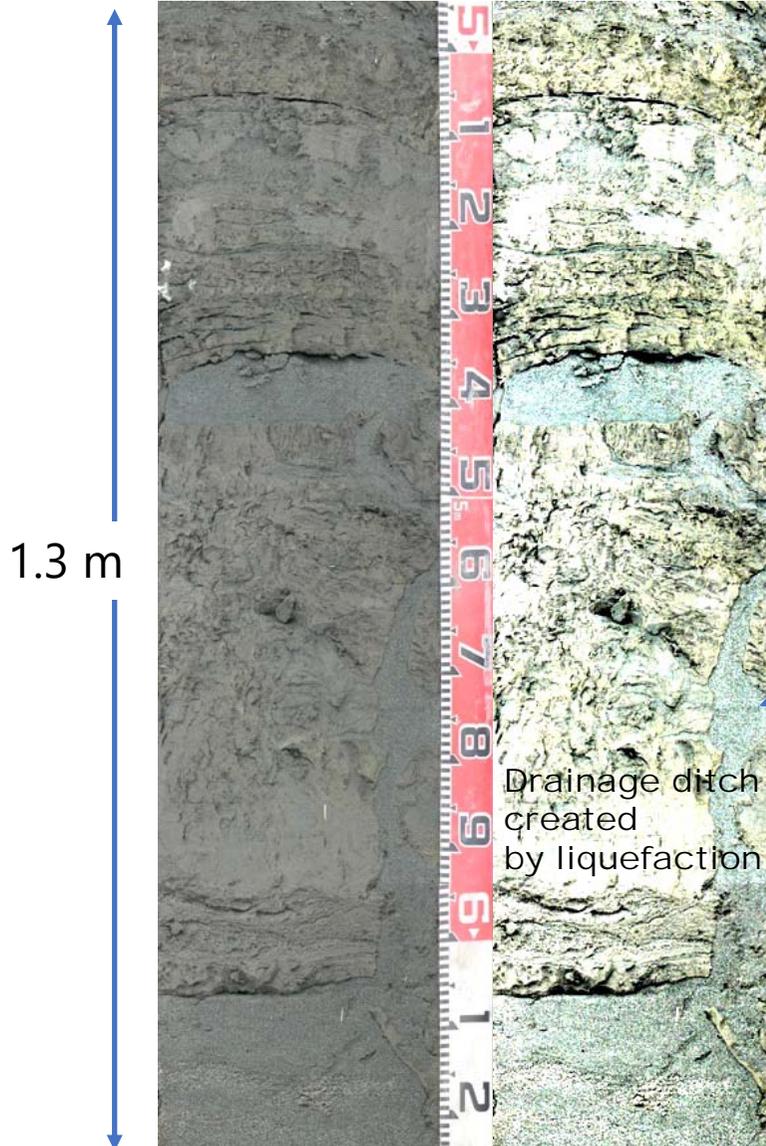
GS-2 (GL -5.0 to -6.3 m)

1.3 m

年代測定：
1717～1949年

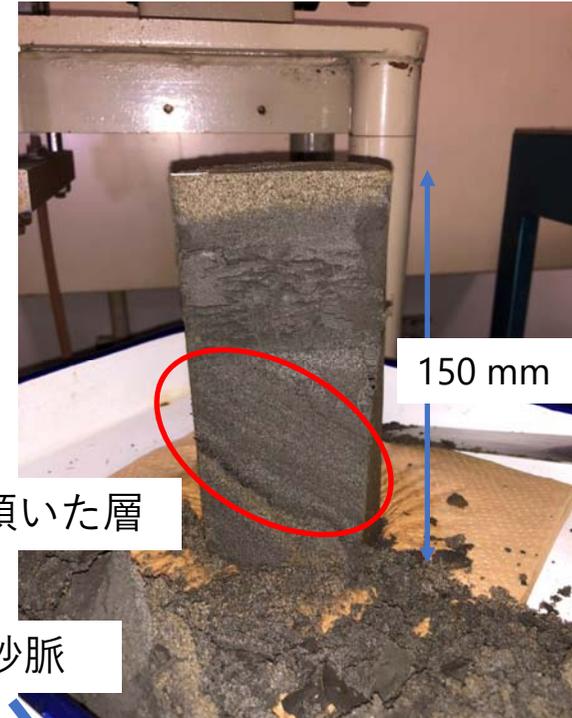
傾いた層

液状化による砂脈

新潟地震では現在の5
m以深の層が液状化。
今回の地震では？

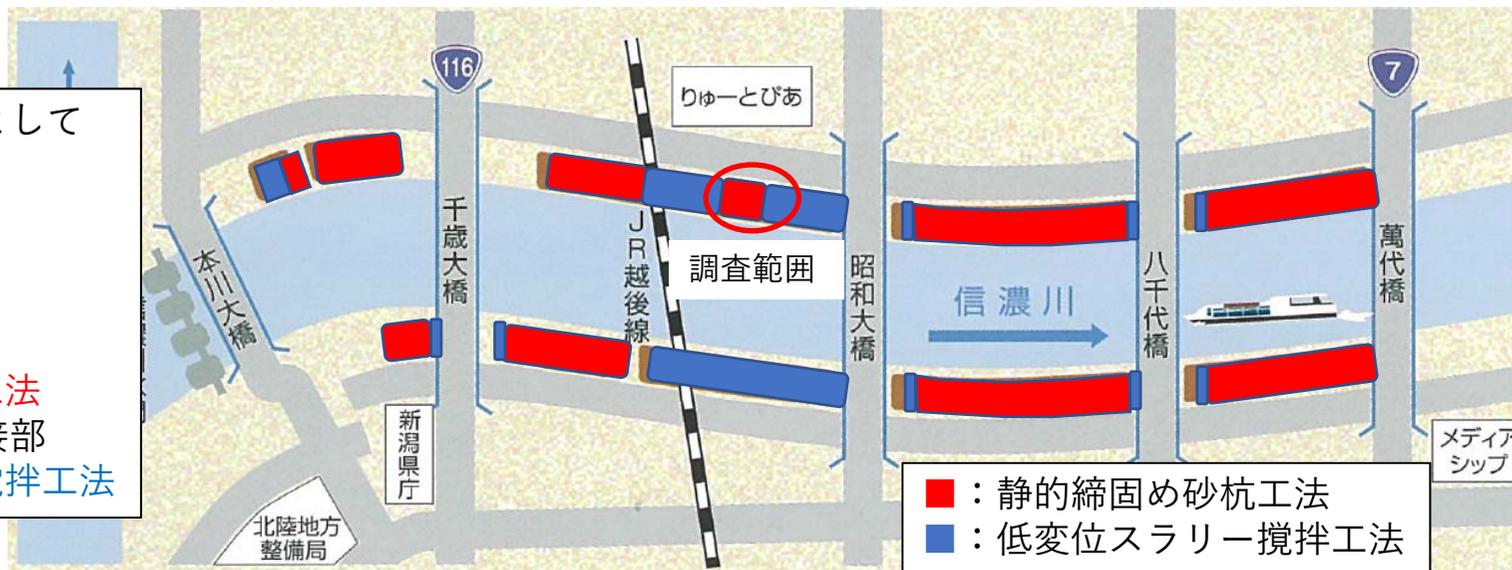
やすらぎ堤耐震対策

- 堤防の液状化対策として
 - ・幅8~9m程度
 - ・深さ9~20m程度の範囲を改良
- 基本的な対策工法
 - 静的締固め砂杭工法
 - 既設構造物等の近接部
 - 低変位スラリー攪拌工法

【静的締固め砂杭工法】

【低変位スラリー攪拌工法】

河川敷に関しては、矢板（10~13 m）をタイロッドで止める 資料提供：信濃川下流河州事務所
