2004年7月新潟豪雨における斜面崩壊の事例研究

Case study on slope failure caused by heavy rainfall in Niigata area in July 2004

指導教員 豊田 浩史
地盤工学研究室 加藤 千晴

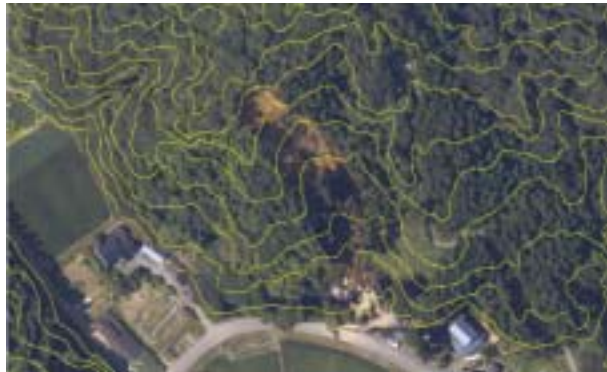
図10に二次元解析を行った中山の斜面の断面図を示す。崩壊前の地表面は、国土地理院発行の2万5千分の1地形図の等高線より読みとった。赤線は崩壊後に測定されたレーザープロファイラ(図11)より得られた値である。青線は泥岩層を表しているが、この傾きは、崩壊斜面上部に露出していた泥岩層の傾きを測定したものである。この傾きが斜面下部まで続いていると仮定した。

図 11 中山の斜面崩壊の等高線
(朝日航洋(株)提供)
