## 5. 堤防の決壊メカニズムに関する考察

## 5.3 五十嵐川の破堤

## 5.4 刈谷田川の破堤

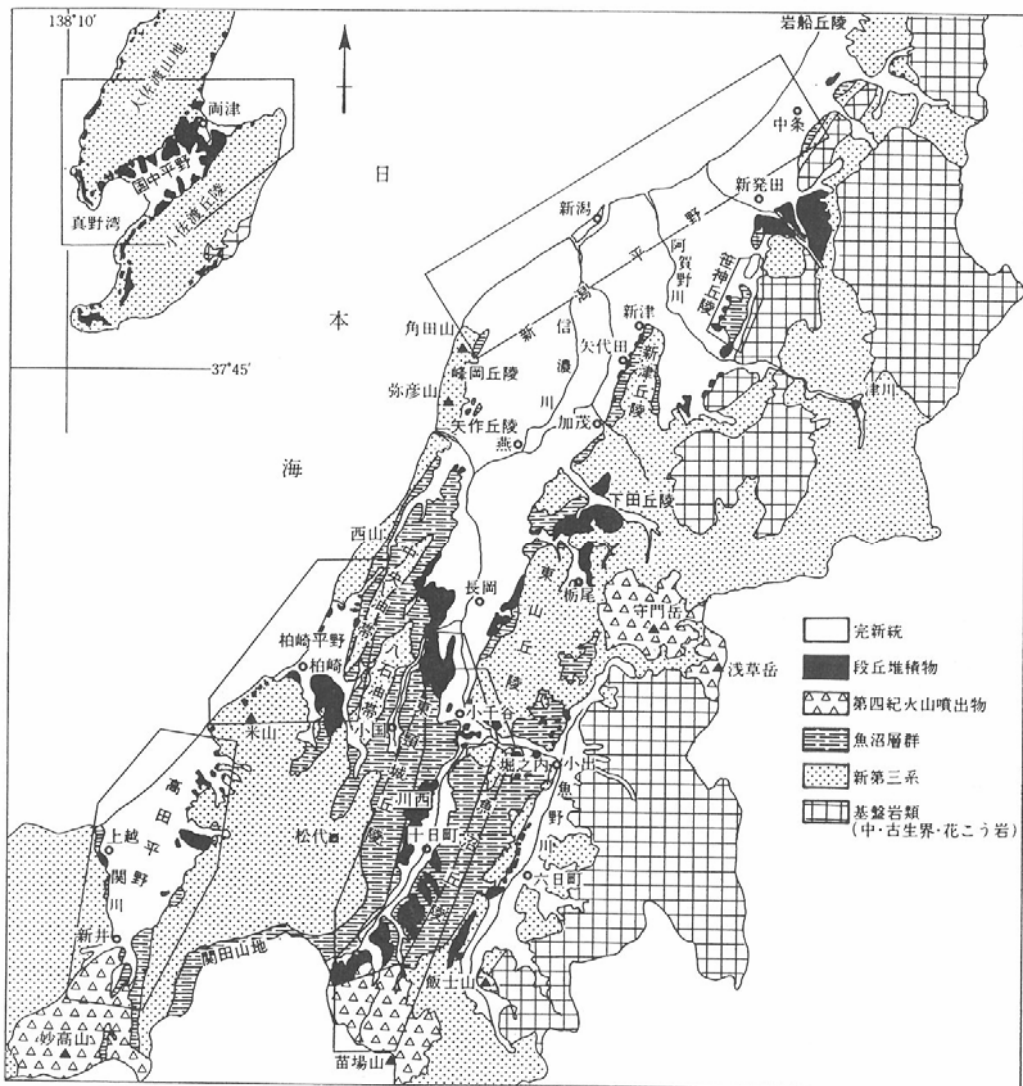
図 5-1 新潟県の地質図<sup>1)</sup>

新潟県を地形上 3 分割してみると、その概観は、日本でも有数の規模をもつ平野部、そしてそれをとりまくように存在する丘陵部が広く分布するのが特徴で、その背後にそびえる山地部が占める割合はあまり多くない。その特徴がそれぞれ地質の特徴にも反映されている。新潟県の地質図（図 5-1）をみると、平野部には厚い沖積層が分布し、県内に広がる丘陵部は、主に第三紀層、第四紀層の泥質岩で構成されていることがわかる。その丘陵部では、非常に広範囲に地すべり地形を呈しており、日本でも有数の地すべり地帯を形成している。

猿橋川などを示している。特に被害の大きかった五十嵐川，刈谷田川に対して，同時に示されている地質図と対比すると，両河川とも，山地部まで新しい地質を示す白い部分が入り込んでいるのがわかる。さらに小さな地形の高まりを示す微地形である自然堤防が随所にみられ，特に刈谷田川では古くからの蛇行による屈曲の跡を示す自然堤防が多く存在し，それに沿って蛇行を繰り返していることがわかる。

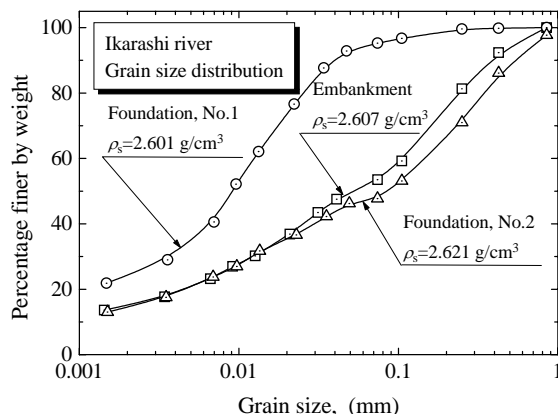
図 5-2 五十嵐川の堤体と基礎の粒度分布

五十嵐川については堤体土 (上流側の破断面、天端からおよそ 1m 程度下) と基礎 1 (破堤区間の中央付近、砂礫層より上部) と基礎 2 (破堤区間の下流部、砂礫層より上部) を得ることができた。図 5-2 に粒度分布を示す。砂分を中心に、細粒分も 40% ほど含まれている。堤体の土質としては問題なさそうである。また、基礎 2 は細粒分を多く含んでいるものの、基礎 1 の土質は堤体と非常によく似ていることがわかる。破堤点の上流側と下流側の未崩壊堤防裏のり面より不攪乱試料を採取し、その間隙比を求めたところ、 $e = 1.01 \sim 1.34$  であった。ばらつきがあり、かつ非常にゆるいことがわかる。この

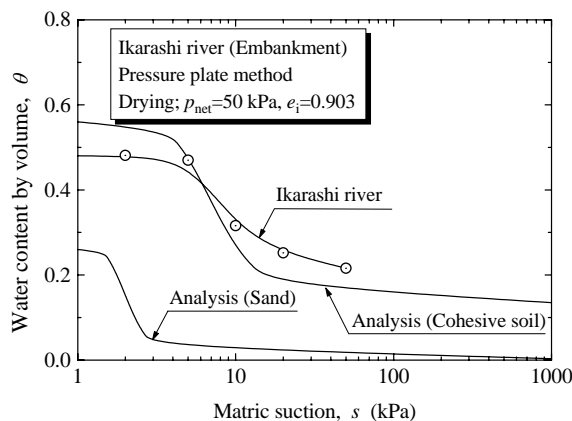
図 5-3 五十嵐川の堤体の水分特性曲線

理由として、のり面から 30~40cmほど掘り下げて試料を採取したが、まだ植物の根が存在しており、これにより間隙比が大きく計算されたと思われる。試験における供試体作製に関しては、含水比を調整した堤体土を  $e = 1.00$  となるように静的に締固めて作製することとした。図 5-3 に堤体土の水分特性曲線を示す。空気侵入値は 5~10kPaの間である。多くの場所より試料採取できなかったが、当然堤体内の土質にもばらつきがあることが考えられる。浸透破壊を考えたとき、透水性のよい材料の方が短時間で破壊に至りやすい。そこで、危険側を考え、サンプリングした試料と同等の土質定数をもった土と（解析では、粘性土と表記）、ずっと透水性のよい砂 ( $2.1 \times 10^{-2}$  (cm/s)) で解析を行った（国交省の指針では堤体の透水係数として  $1 \times 10^{-3}$  (cm/s) を目安としている）。五十嵐川の堤体試料 ( $e = 0.86$ ) の飽和透水係数は  $3.68 \times 10^{-4}$  (cm/s) であった。図 5-4 に解析で用いた不飽和透水係数を示す。基礎地盤に関しては、複雑な地層構造が考えられるが、ここでは堤体土と同じ土質とした。一般には、堤体土の方が基礎地盤より弱いと考えられるため、危険側の評価となる。また、築堤履歴や被災履歴があれば、安全率を割り増して評価することも通常行われている。

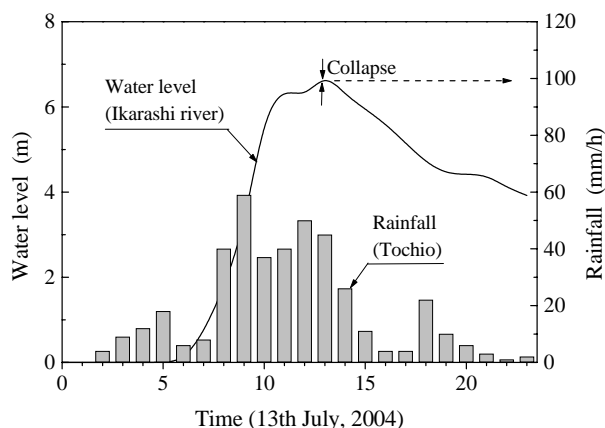
図5-6 五十嵐川水位上昇と雨量

図 5-6 に 7 月 13 日の五十嵐川破堤点付近の水位上昇と栃尾市の雨量を示す。水位は雨量が多くなるのとほぼ同時に急激に上昇し、5 時間ほどで一度ピークを迎え、少し下降した後、またピークを迎えている。図に示してあるように、この二度目のピークの時に破堤したといわれている。つまり、満水位になると破堤に対するねばりがなく、すぐに決壊してしまったということである。また、降雨の増加とほぼ同時に、急激に水位が上昇している。こ

のような日本の河川においては、6時間程度の短い時間雨量も重要なパラメータになることがわかる。解析においては、この水位上昇データを用いた(解析開始より13時間後が破堤時間)。ただし、二度目のピーク以降はその水位を保持することとした(図5-6の破線矢印)。また解析における雨量については大きめの値を用い、50mm/h一定とした。また、天端の舗装道路を考慮し、その部分には不透水層を設けた。

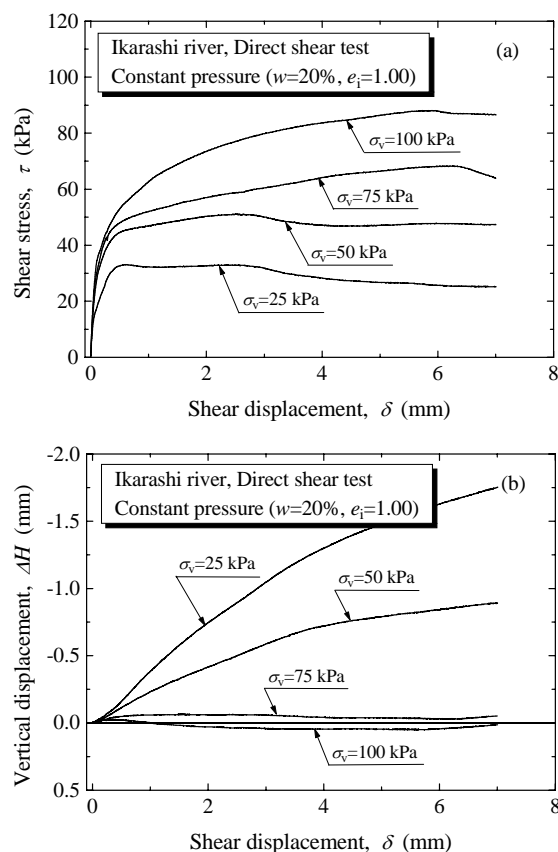
図 5-7 五十嵐堤体土の一面せん断試験結果

含水比を変化させ、所定の空隙比 ( $e = 1.00$ )となるように静的締固めを行った試料を用いた。図 5-7 に一面せん断試験による代表的な応力と変位の関係を示す。鉛直応力が大きいほど、強度も大きくなっている。また、鉛直力が小さいほど、ピーク(最大強度点)が現れやすく、膨張挙動(ダイラタンシー)を示す。図 5-8 に、一面せん断試験より得られた破壊線を示す。試料の含水比  $w$  に関しては10%から飽和状態、鉛直応力  $\sigma_v$  に関しては 25kPa から 100kPa までの範囲で試験を行った。それぞれの含水比で破壊線は飽和土破壊線とほぼ平行になっている。また、含水比が小さいほど見かけの粘着力が大きくなっている。含水比が 30%から 20%で粘着力が大きく変化しているが、20%から 10%ではほとんど変化がない。この変化を詳しく見るために、図 5-9 に粘着力と体積含水比の関係を示す。水が土に浸透して、含水比が大きくなると、このような強度低下を考慮した解析をする必要がある。

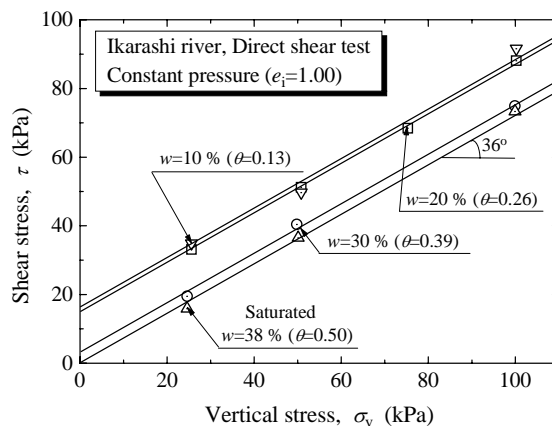
図 5-8 五十嵐堤体土の破壊線

状態によらず、36度で一定である。このようにして求めた13時間後の解析堤防断面における粘着力を口絵 5-8 に示す。

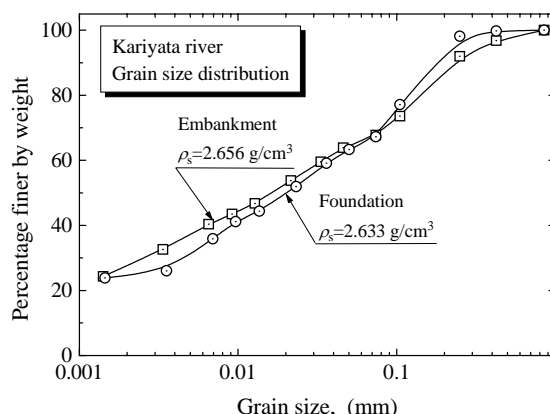
図 5-10 刈谷田川堤体と基礎の粒度分布

化粧護岸が残っており, この辺りは高水護岸が施されていたようである。上流側は階段が残っており, のり面保護があるため, 川の流れがのり面を浸食する可能性は低いと考えられる。口絵 5-13 に破堤点より堤内地側を写した写真を示す。堤防裏のり尻にあったと思われる擁壁が流されてしまっている。また, 裏のり尻付近には池ができているが, これは破堤により洗掘されたものと思われる。水位が上昇すると, 堤防や地盤の弱いところにおいて, パイピングを起こす可能性があるが, 五十嵐川同様, 破堤に結びつくほど大規模なパイピングが発生したかどうかは, 断言できるほど情報がない。図 5-10 に刈谷田川堤体と基礎の粒度分布を示す。証言より, 破堤時刻は満水位になった直後(午後 1 時過ぎ)ということであるが, 堤体には細粒分も 50%ほど含まれているため, 満水位になって即座に浸透破壊を起こすとは考えにくい。ただし, 細粒分が多めであることより, 水を含むと軟らかくなる。破堤箇所は堤体の幅も短かったことより, 亀裂などが発生し, そこが弱面となり破堤に至った可能性もある。また, 越流も発生しており, 裏のり面が損傷を受けて破堤した可能性も高い。問題は, 越流し始めてからの破堤までの時間が短いということである。今後は, 越流してもすぐには破堤しない, ねばりのある堤防も考えていかなければならない。

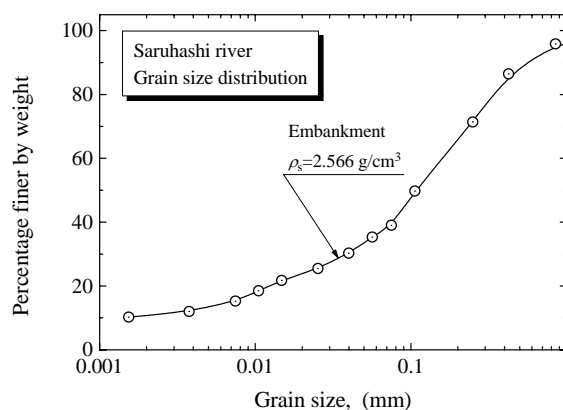
図 5-11 猿橋川堤体の粒度分布

図 5-11 に堤体の粒度分布を示す. 粒度の良い砂を含んでおり, 細粒分が 40%ほど含まれている. 土粒子密度が  $2.566\text{g/cm}^3$  と小さめの値となっているが, これは細かい植物の根などの有機分が含まれているからであろう. 不攪乱試料

よりその乾燥密度を求めたところ,  $0.848\text{g/cm}^3$  ( $e = 2.026$ ) であり, 非常にゆるく堆積していることがわかる. 口絵 5-17 にあるように, 土を水に浸すと植物の根などが浮いてくることより, 間隙比を大きめに評価しているとはいえ, 異常な値である. 細粒分が多く適用範囲外であるが, JIS A 1224 の試験により最大, 最小間隙比を求め ( $e_{\max} = 2.012$ ,  $e_{\min} = 1.253$ ), 相対密度を計算するとほぼゼロとなることから非常にゆるい状態であることがわかる. これでは, 水位が上昇するといつ破堤してもおかしくない状態であり, この周辺の堤防全体にわたる調査を行い, 補強 (再度締固める) することが必要であろう.

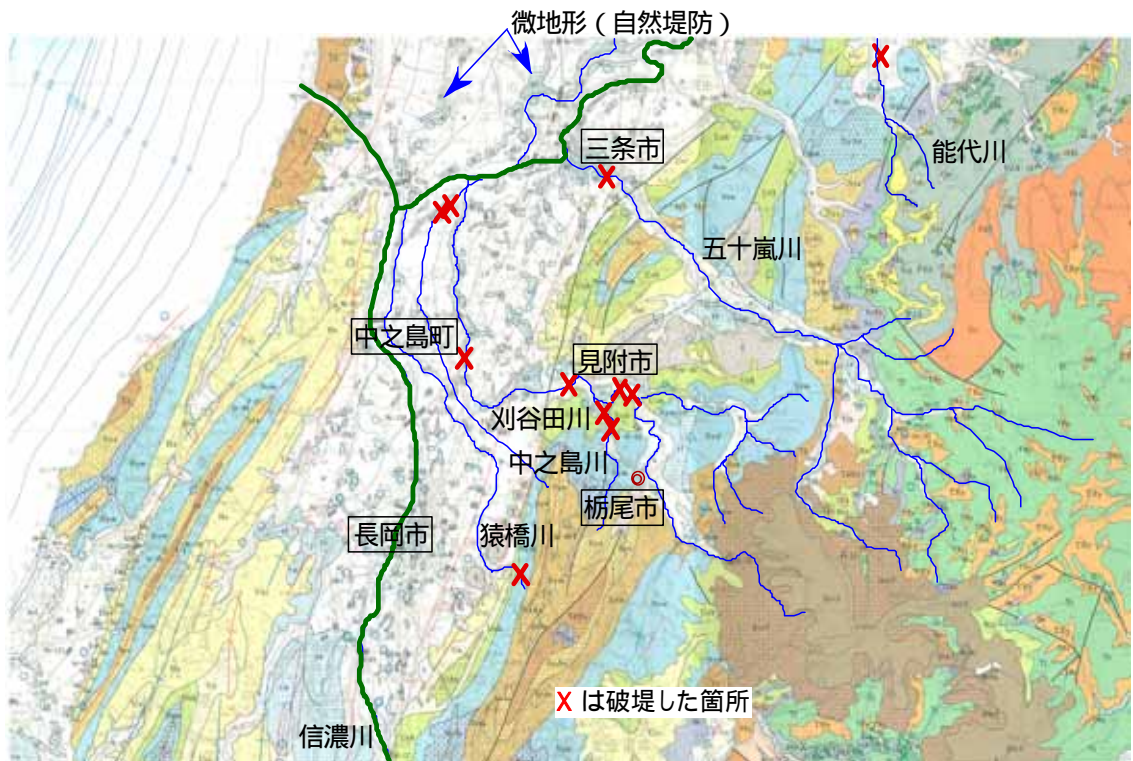
口絵 5-1 新潟県中越地域の河川と微地形の関係<sup>5)</sup>

ここで、中越地域において信濃川に流れ込む支流についてみる（口絵 5-1 参照）。代表的な支流として今回の豪雨により破堤を引き起こした河川である五十嵐川、刈谷田川、

表 5-2 に信濃川下流における河川の流域面積の一覧表を示す。これより五十嵐川，刈谷田川の両河川の山地と平地との流域面積を比較してみると，圧倒的に山地面積が大きく，平地部分は全流域面積の一割程度にすぎない。今回の豪雨では，この山地部分の流域に想定以上の降雨をもたらした。これらの河川上流にはダムが整備されており，ある程度の洪水調節機能を果たしたと考えられている<sup>4)</sup>。参考までに，口絵 5-1 には，今回の豪雨により破堤した主な箇所を示してある。山地から平地へと流れ込む付近での破堤が多いようにも見受けられる。

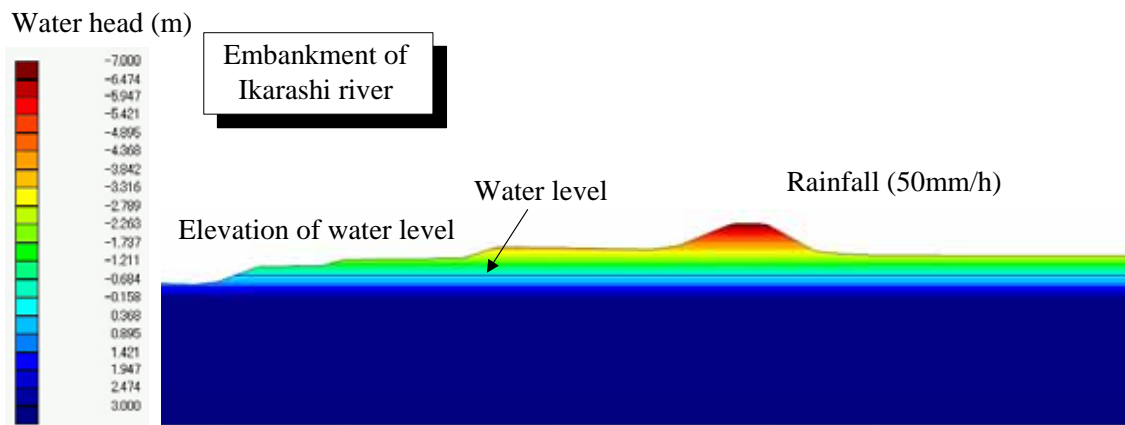
口絵 5-5 五十嵐川堤防浸透解析の初期状態

口絵5-5に五十嵐川堤防の浸透解析初期状態を示す。水位面を青線で、赤い方が負の水圧(サクション)の大きいことを示している。口絵5-6に13時間後までの解析結果を示す。解析の13時間後というのが二度目のピーク水量時であり、破堤もほぼこの時間で起こっている。雨量自体は、地表面からごく浅いところのみ影響しており、全体的にはそれほど大きく影響していないことがわかる。河川水位上昇において、粘性土では地表面しか水が浸透していない。砂であっても、破堤時刻には全く裏のり尻まで湿潤面は到達していない。つまり、浸透により破堤が起こったとは考えにくい。
