2024年能登半島地震 主な液状化被害

「液状化・側方流動」部門

主査：豊田浩史（長岡技術科学大学）

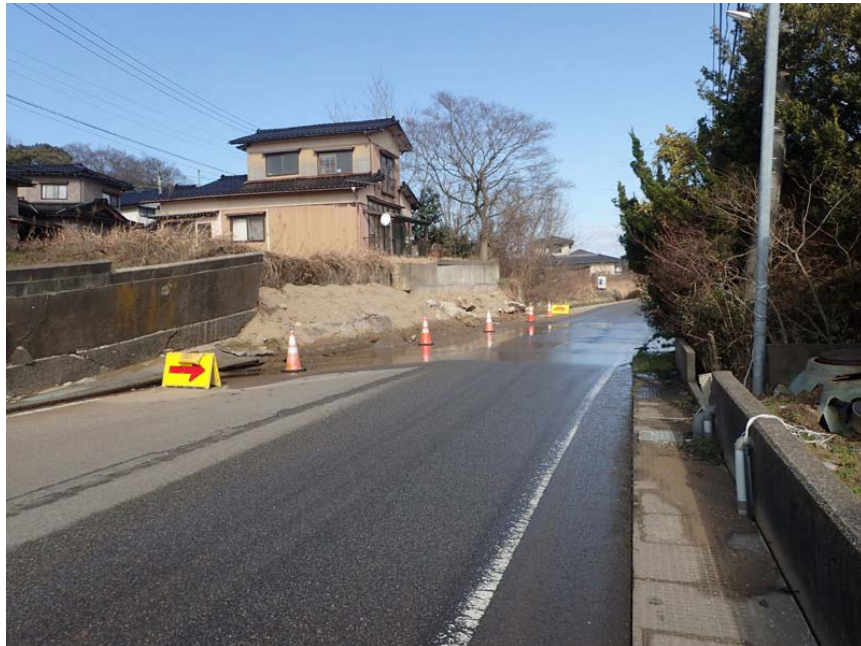
13 県道沿いの被害

県道側に側方流動

湧き出した水より，地下水位は
高いことがわかる
