## 4. 福島県の造成地盛土被害

長岡技術科学大学 豊田浩史

### 4.1 はじめに

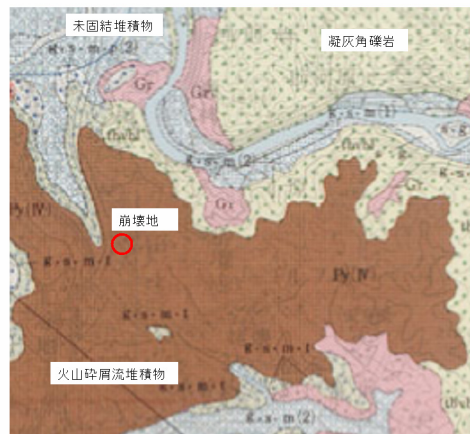
図4.2-2 崩壊地周辺の表層地質図（表層地質図<sup>1)</sup>を一部抜粋・加筆）

図4.2-2に崩壊地周辺の表層地質図を示す。崩壊地の表層地質は、火山砕屑流堆積物で構成されており、北西には未固結堆積物が分布している。地質からもわかるように、地形分類図では丘陵地に分類されている箇所である。この斜面が、西南西の方向にすべり落ちるように崩壊した。

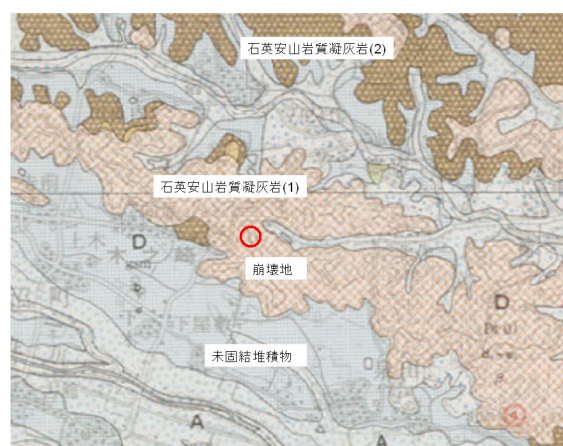
図4.3-2 崩壊地周辺の表層地質図（表層地質図<sup>2)</sup>を一部抜粋・加筆）

図4.3-2に崩壊地周辺の表層地質図を示す。崩壊地の表層地質は、石英安山岩質凝灰岩で構成されており、崩壊地下方（北東方向）には未固結堆積物が分布している。地質からもわかるように、

地形分類図では丘陵地に分類されている箇所である。この斜面が、東北東の方向にすべり落ちるように崩壊した。

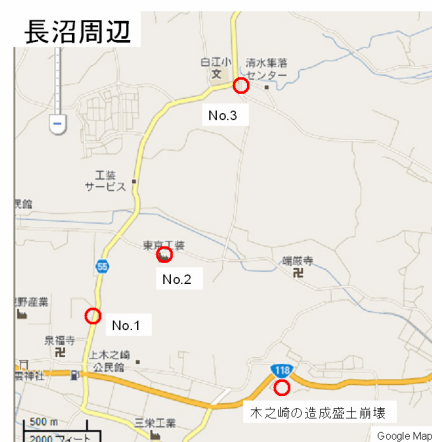
図4.5-1 長沼周辺の盛土被害箇所（Google Map使用）

図4.5-1に長沼周辺で起こった盛土の被害箇所を、No.1～No.3で示してある。図4.3-1の青の点線で囲まれた場所である。これらは、本報告の4.3節で取り上げた木之崎の造成盛土と近いところに位置している。
