2011年長野県北部地震被害調査報告（第一報）

長岡技術科学大学 豊田浩史

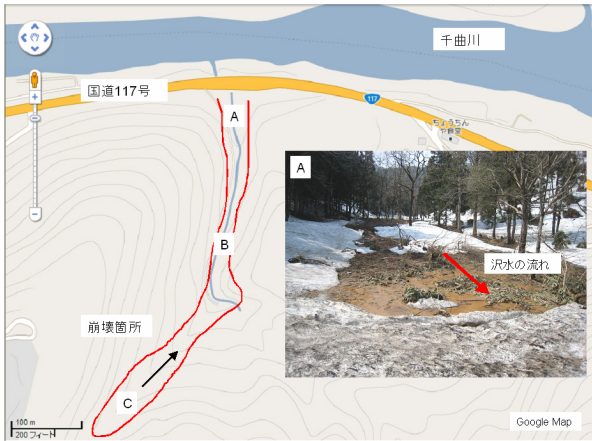
図2.2-1 七ヶ巻の崩壊箇所

国道117号線を走行中に、沢筋を赤茶色に濁った水が流れ出てきているのを確認した（図2.2-1中の写真）。場所は長野県下高井群野沢温泉村七ヶ巻（なながまき）である。国道117号からは崩壊箇所が確認できなかったため、沢筋を登って調査を行った。途中、両岸には崩壊土砂が堆積しており、木がなぎ倒され、沢水が土砂を深く洗掘しているようであった（写真2.2-1）。重機が入ったとは思えないが、人工的に応急的な水路を確保し

たと思わせるような洗掘であった。崩壊上部の写真を写真2.2-2に示す。崩壊は南西に折れ曲がった沢筋で起きており、崩壊した土砂が沢の岸に乗り上げ、木を倒しながら流下したと推測される。

崩積土砂は、かなり粘土質であり、軟らかい状態であるため、今後も洗掘が進んでいくと思われる。崩壊上部の不安定な土砂が崩れることにより土石流が発生する危険性があるため、早急な対策が必要であろう。

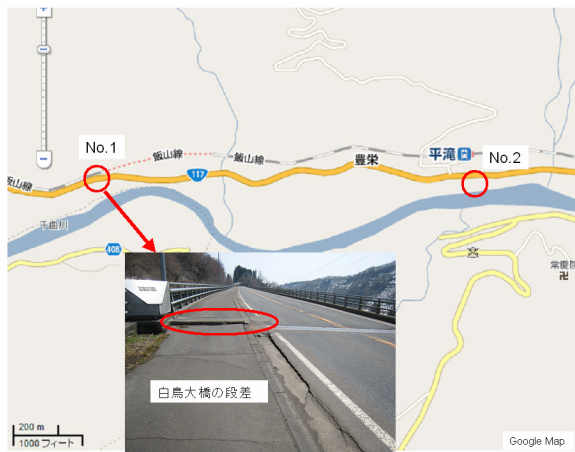
図2. 3-1 栄村豊栄の国道117号の被害箇所

長野県下水内群栄村豊栄の国道117号線を走行中に気づいた被害について報告する。被害箇所を図2.3-1に示す。図中のNo.1とNo.2の箇所です。No.1の箇所で見られた白鳥大橋の歩道の段差を示してある。橋梁のアバットと盛土の接合部ではよく見られる被害であるが、ここでは軽微なものであった。

この周辺の国道は、写真2.3-1に見られるように、千曲川方向に変位しており、道路には亀裂やアスファルトの亀裂が見られる。国道の盛土部が地震により変位したと思われる。JR飯山線の盛土が隣接しているが、大きな被害は見られない。写真2.3-2にJR飯山線の擁壁を示す。盛土自体に大きな変状は見られないが、擁壁は被害を受けていることがわかる。

No.2の箇所では、千曲川に隣接する急崖で、薄く剥がれ落ちるように斜面が崩壊している箇所があった（写真2.3-3）。この崖に隣接して民家も建っているため、早急の対策が必要であろう。

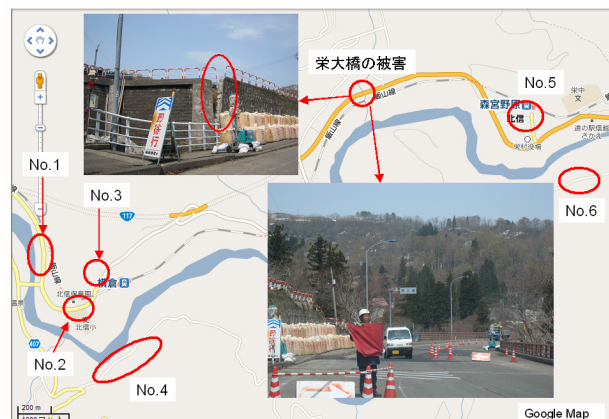
図2. 4-1 栄村北信の国道117号の被害箇所

JR飯山線の横倉駅周辺で調査を行った。図2. 4-1において、No.1～No.4の箇所の被害をここでは取り扱う。この図中には、栄大橋の被害写真と森宮野原駅周辺（No.5, No.6）も示してある。写真2. 4-1にNo.1の箇所における覆道（スノーシェッド）の被害を示す。斜面の表層が崩れ落ちており、覆道が崩壊してしまった箇所もある。

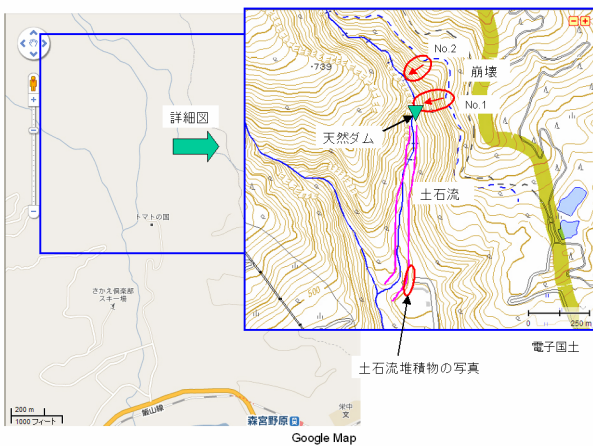
図2.6-1 栄村北信の斜面崩壊箇所

栄村北信の中条川上流の東入沢川において、天然ダムを形成する斜面崩壊が発生した。この崩壊は、土木研究所土砂管理グループ雪崩・地すべり研究センターにより報告されている。図2.6-1に崩壊箇所を示す。この斜面崩壊で土砂が雪を巻き込みながら、川を流下した。地震発生日の朝の6時頃には、崩壊地の下流800mほどのところに位置する温泉宿泊施設「トマトの国」において、土石流堆積物が乗り上げているのが確認できたとの

ことである（写真2.6-1）. 導流堤建設のための調査ボーリングや大型土嚢を積むなどして、応急措置がとられていた. 天然ダムが崩壊して、大規模な土石流が発生すれば、かなり危険な場所となりそうである. 写真2.6-1に見られるように、トマトの国からでは、崩壊箇所は確認できるものの、天然ダムは確認できなかったため、図2.6-2のルートにより崩壊地へのアクセスを試みた. 図中には途中の段々畑において生じていた崩壊の写真も示してある. 大分雪も少なくなってきており、今後このような小崩壊も明らかになってくるものと思われる.
