# 2007中越沖地震による宅地の液状化被害と地盤調査結果

## ～ 橋場町その1 ～

- 高田 晋 長岡技術科学大学
- 豊田 浩史 長岡技術科学大学
- 中村 公一 日本学術振興会特別研究員
- 安田 進 東京電機大学

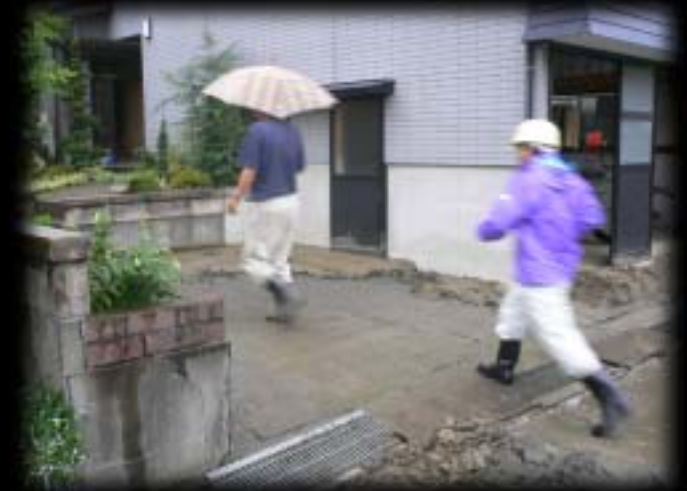
- ・ 鯖石川左岸堤防に発生した段差
- ・ 道路の盛り上がり
- ・ 住宅地内の噴砂
- ・ 家屋の損傷

2004年の中越地震において液状化による被害を経験した住宅地においても軽微ではあるが液状化による噴砂が再度確認された。

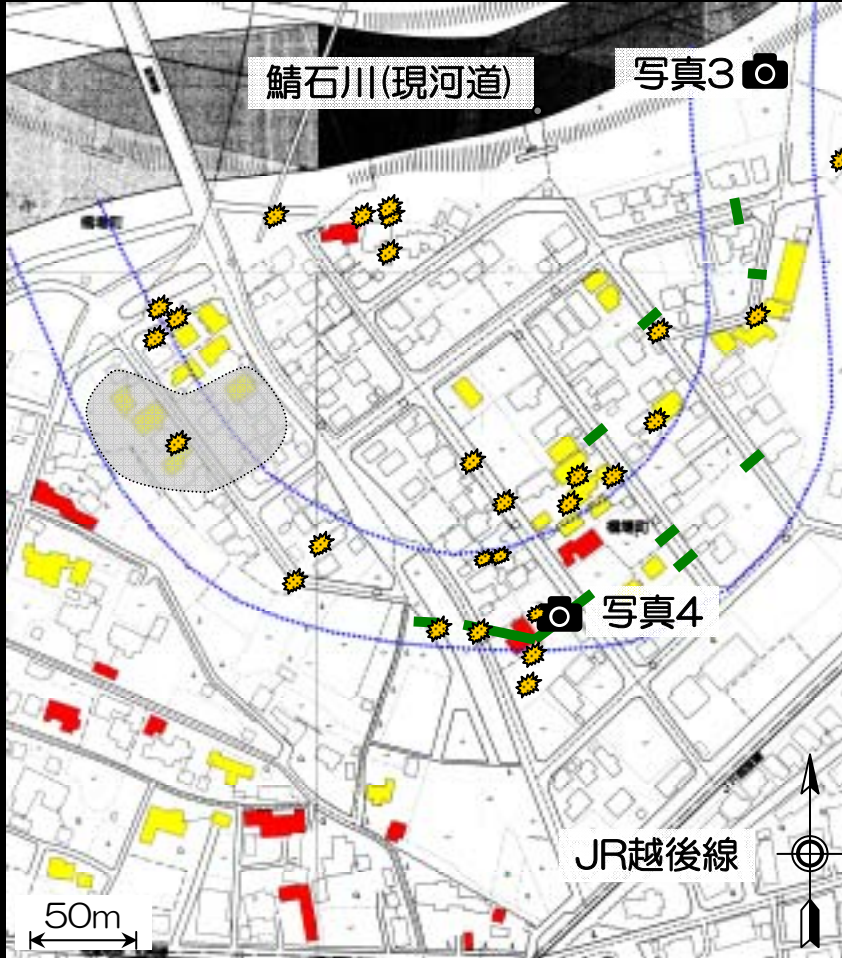
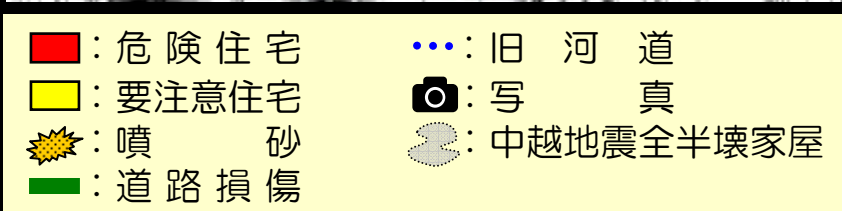
橋場町の調査範囲と被害の概況

- ・地震発生後に住宅地，農業用地，道路等**至る所**で液状化による**噴砂現象**が発生した。
- ・住民の証言と家屋の外壁に付着した**噴砂痕**や堆積した**砂の量の多さ**からその現象が激しいものであった。
- ・中越地震で被災した地区の一部で**噴砂**が発生した。
- ・道路の盛り上がり，宅地と道路に挟まれたU字側溝の圧縮破壊，地割れ等が多数散見された。

- 鯖石川現河道堤防の一部で高さ1.2mの段差が発生していた。氾濫堆積物や旧河道部を埋め立てた築堤された部位が液状化し沈下したものと考えられる。

- 北側旧河道の内側では、写真4を含む一部の家屋を除き、外見上倒壊した家屋や建物の基本構造部分に著しい損傷が確認された家屋はほとんどなかった。
- 住宅危険度判定の分布から、顕著な液状化被害の見られなかった南西側に危険住宅が集中している。

※北側の一部家屋を除き液状化に起因した地盤被害は旧河道に集中している。
