直接注水による消雪井戸の性能変化に関する研究

地盤工学研究室 永井 健太郎
指導教員 豊田 浩史

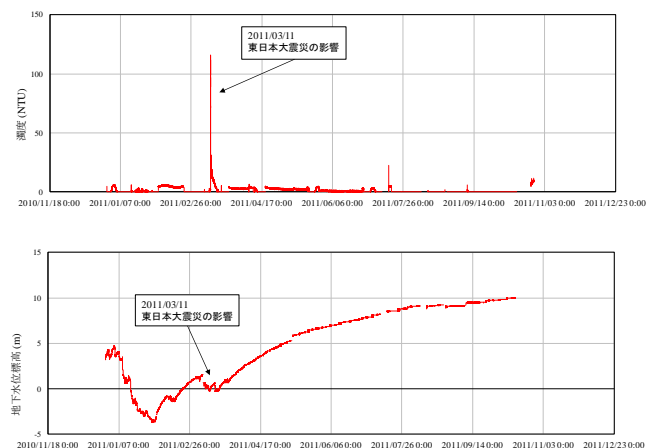
図-1 見附市今町地区の水質・水位変動

また、本研究室では2010年12月から継続して地下水の長期的な水質変動の測定を行っている。測定を行っている場所は、新潟県見附市の今町地区にある今町中学校敷地内の観測井戸である。測定結果を図-1に示すが、2011年3月11日に発生した東日本

大震災の影響で井戸が震動で乱されたためか、濁度は、地震が発生した直後に値が大きく上昇している。理由は不明確であるが、地下水位は地震発生日前後で低下する挙動を示している。消雪パイプの稼動があった可能性もあるため、地震の影響かは不明である。
