新潟県中越沖地震被害

長岡技術科学大学

豊田浩史

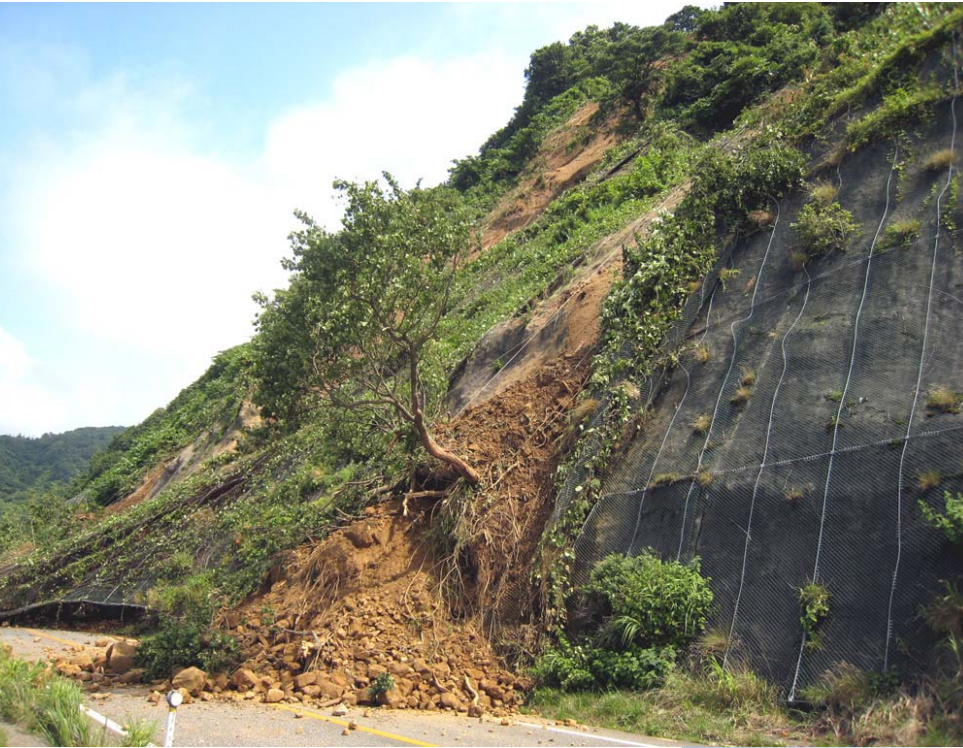
国道352号 柏崎市椎谷, 大崎

斜面崩壊

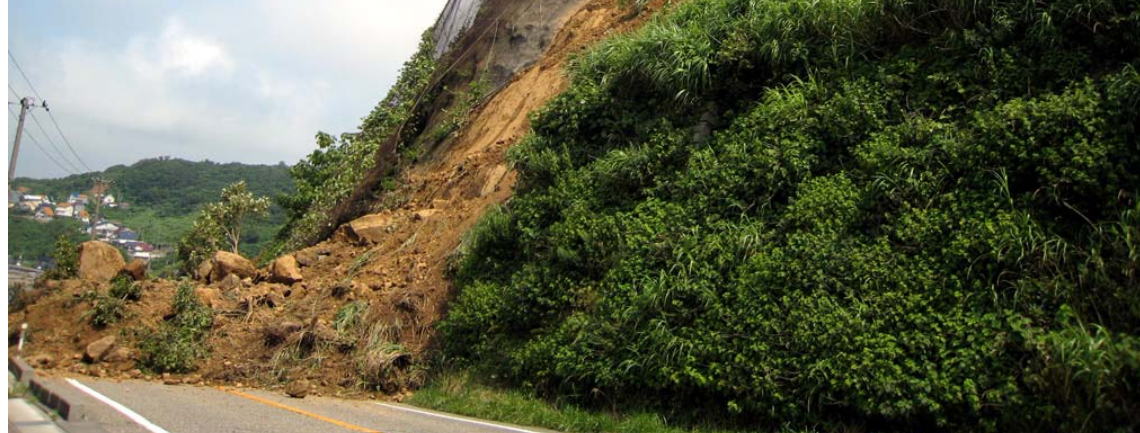
斜面上部が崩壊

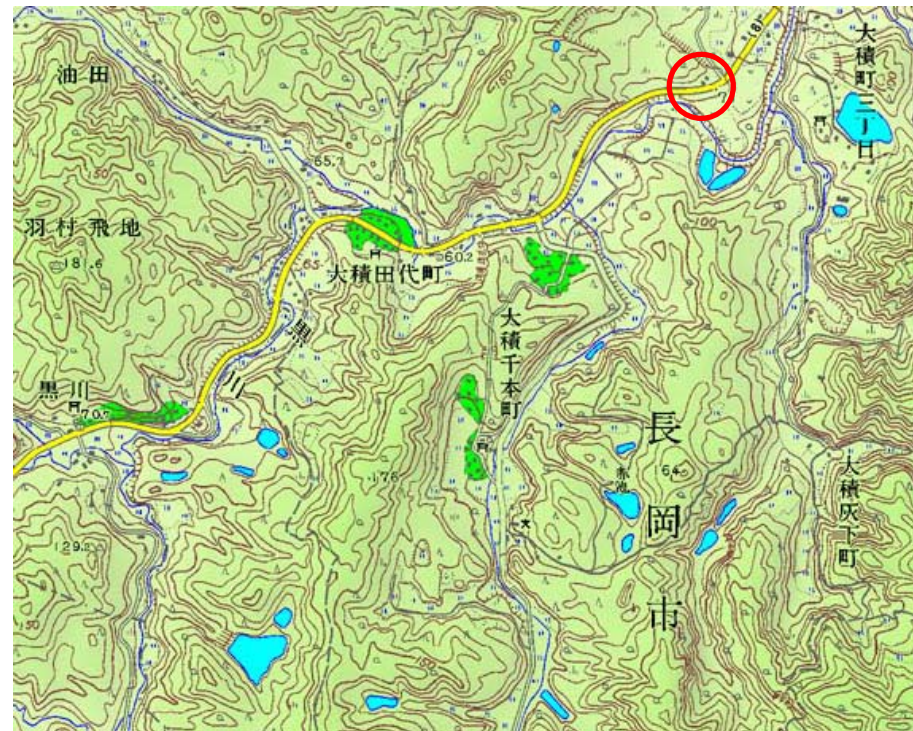
国道8号 長岡市大積

斜面崩壊

切土により復旧

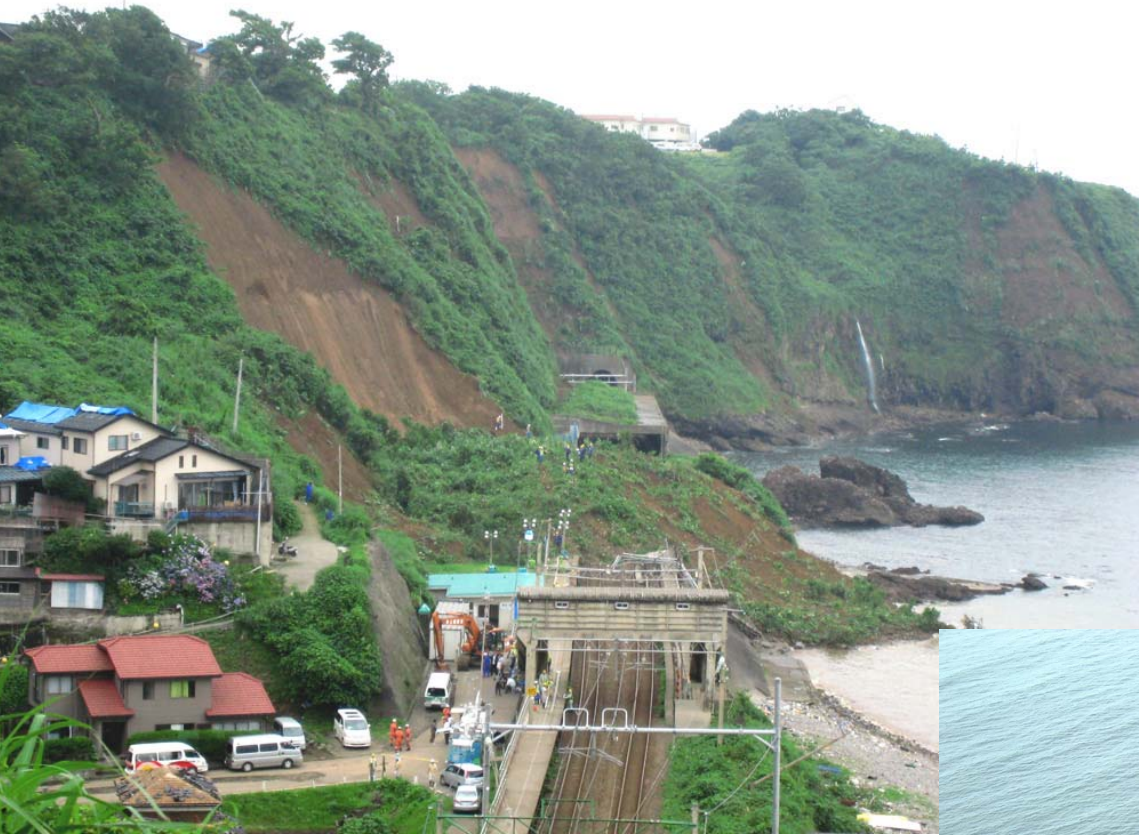
JR信越本線 青海川駅

斜面崩壊

伸縮計の設置

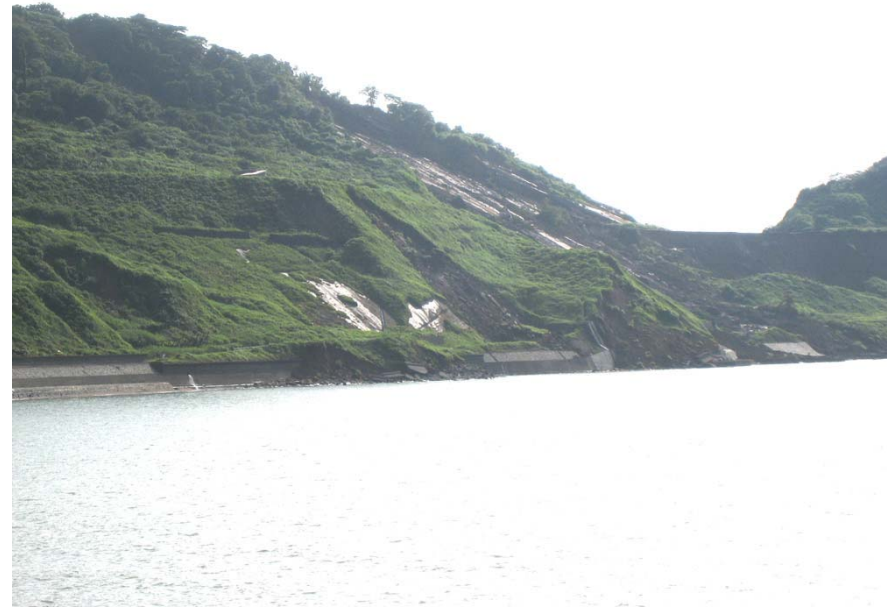
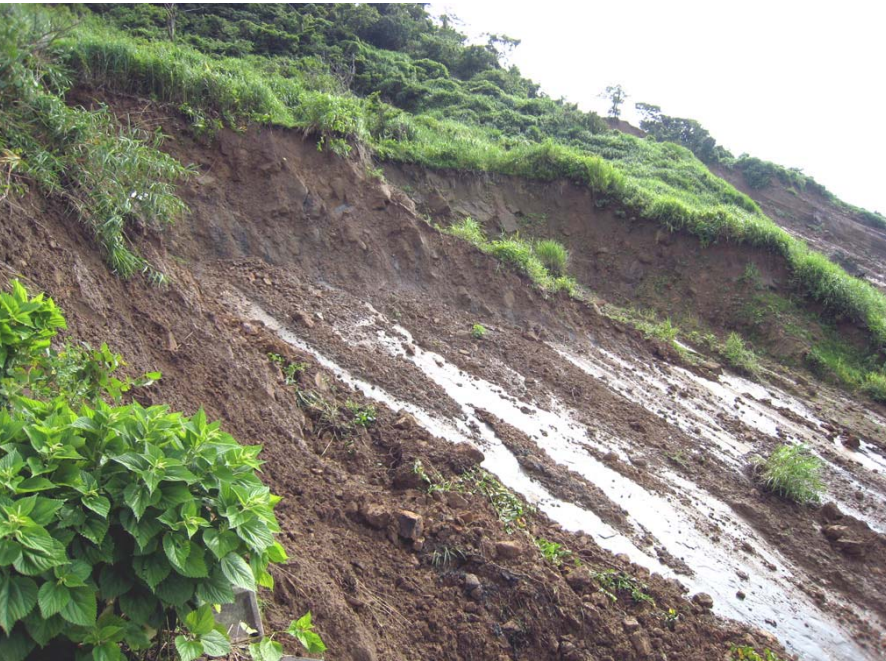
柏崎市米山町

斜面崩壊

滑らかな泥岩面

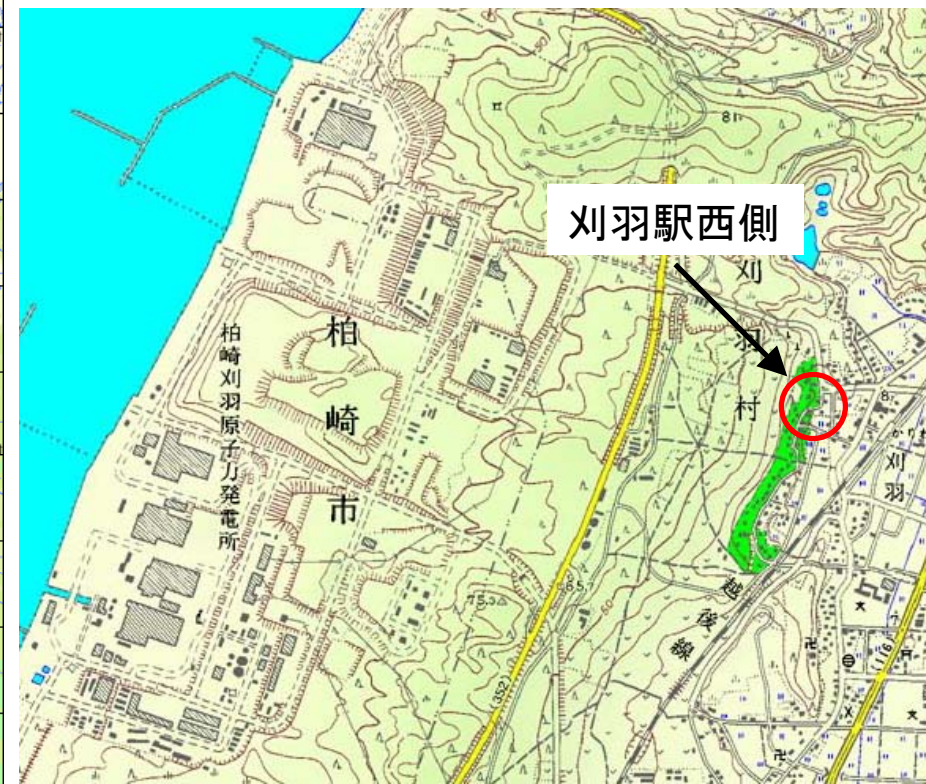
刈羽村刈羽

液状化

道路を挟んで砂丘側で被害大

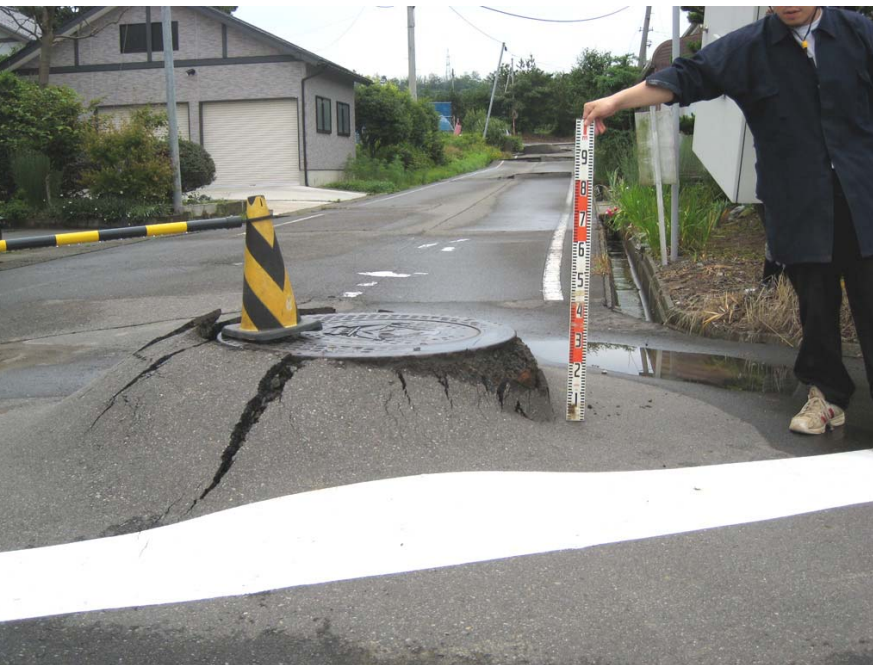
液状化 刈羽村下高町

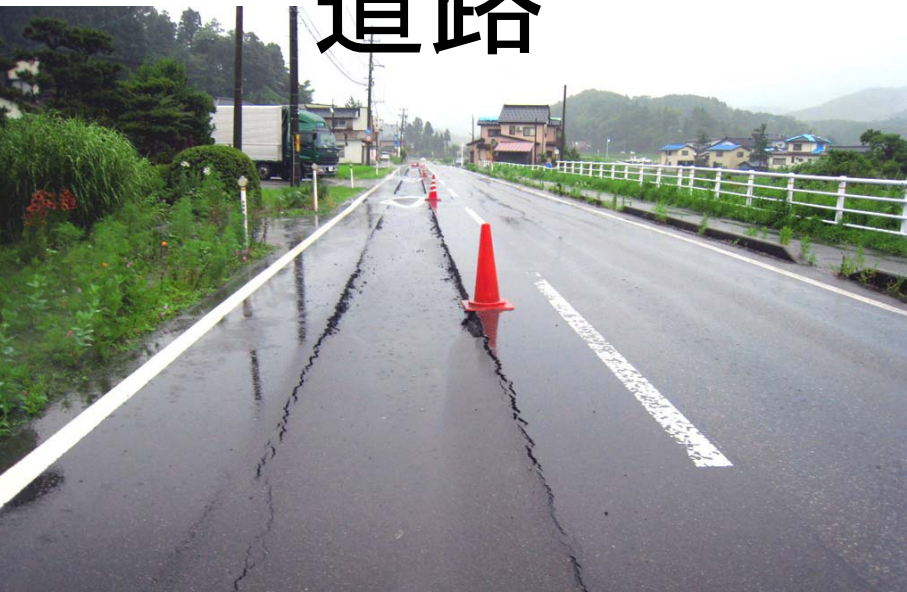
県道574 柏崎市西山町下山田

道路

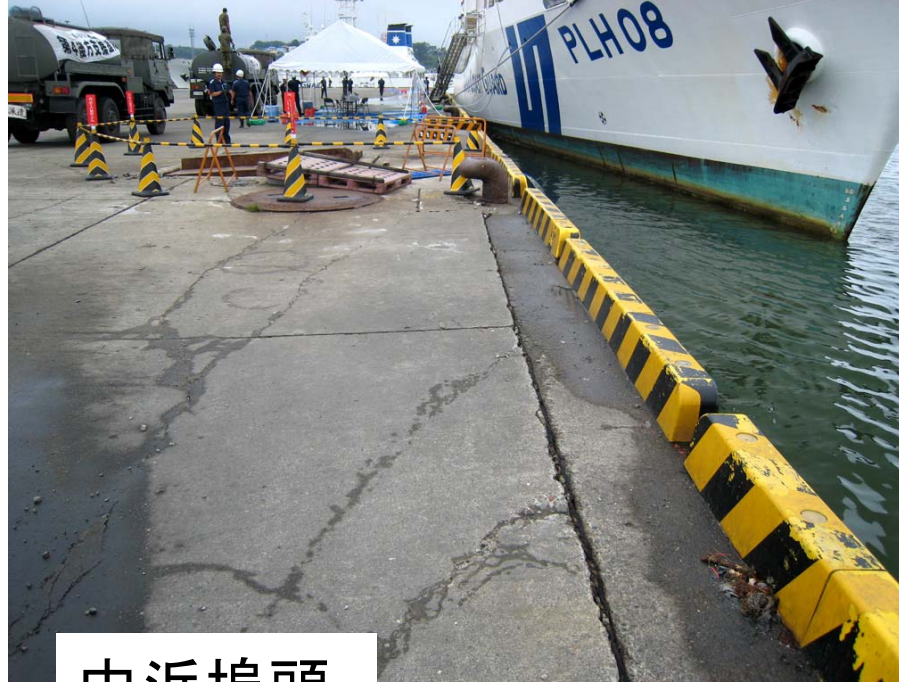
柏崎港

港湾

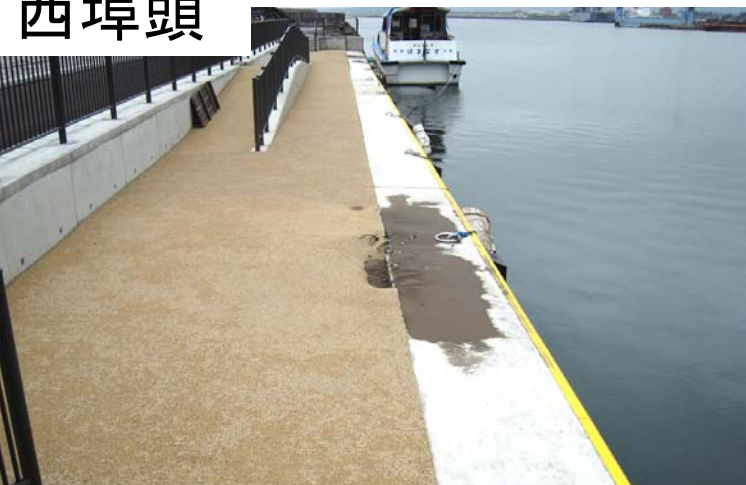
西埠頭

嗜砂跡

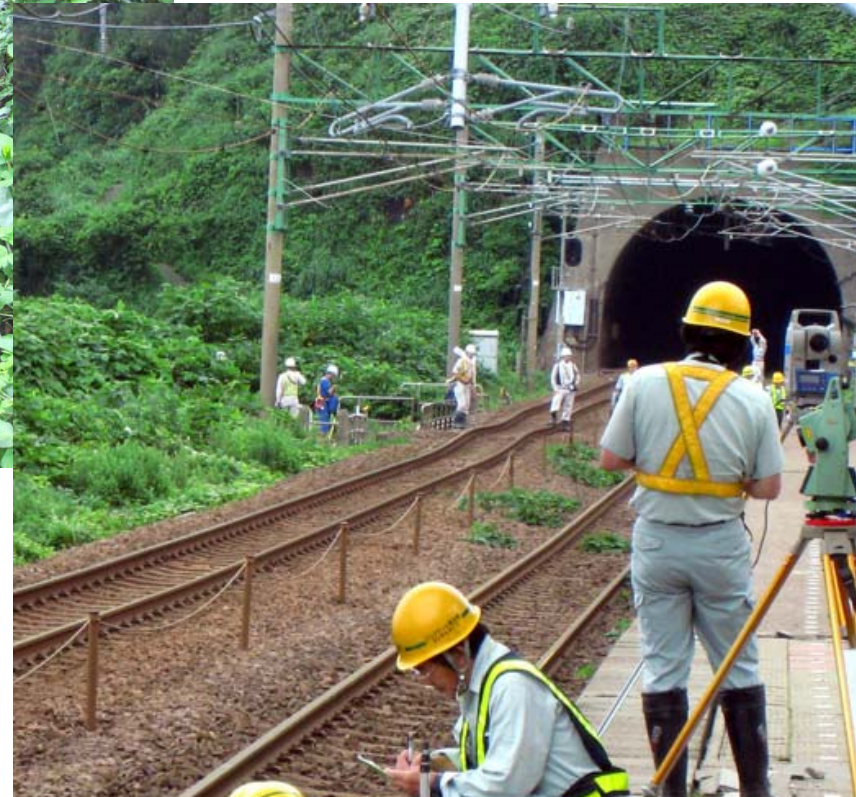
ボックスカルバートと盛土

沈下の違いにより発生した線路の曲がり

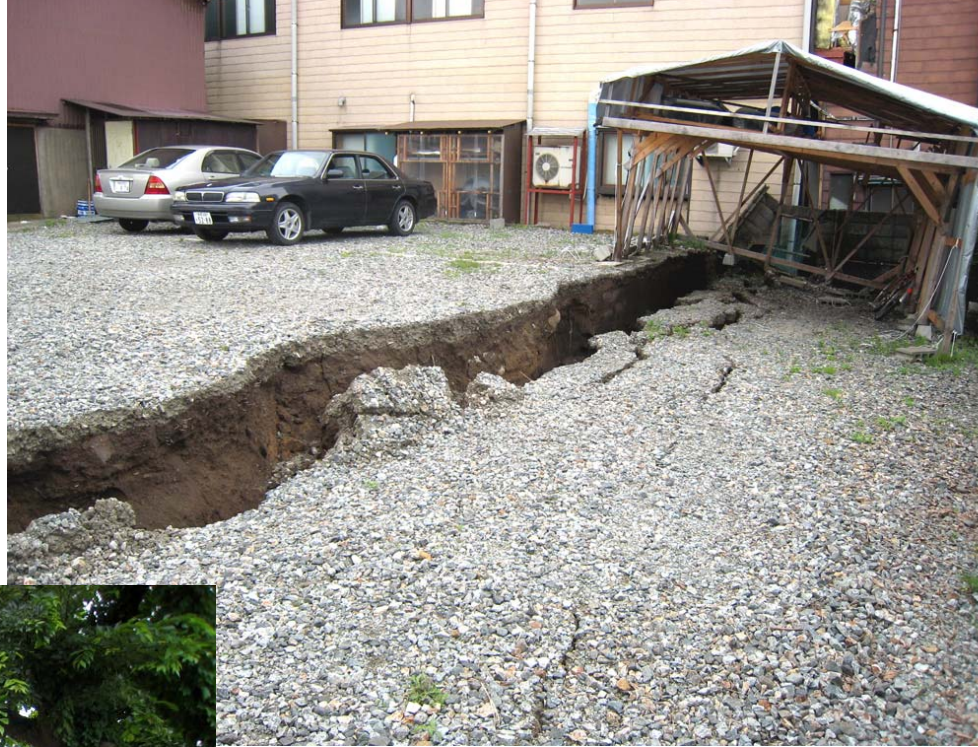
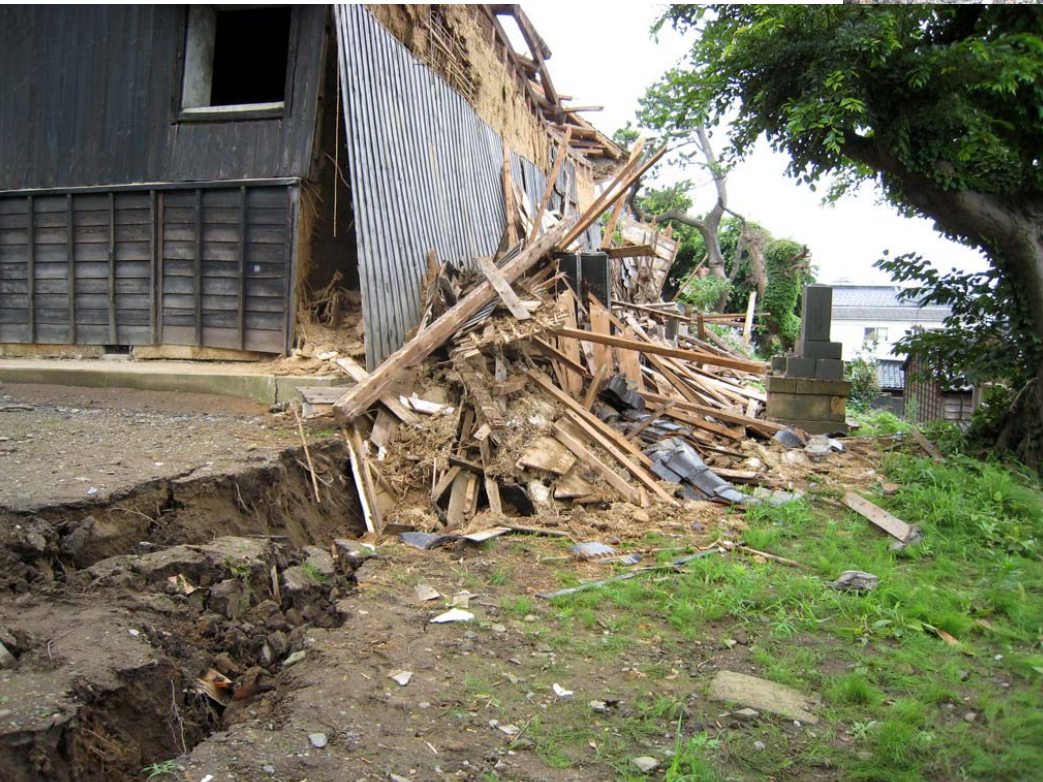
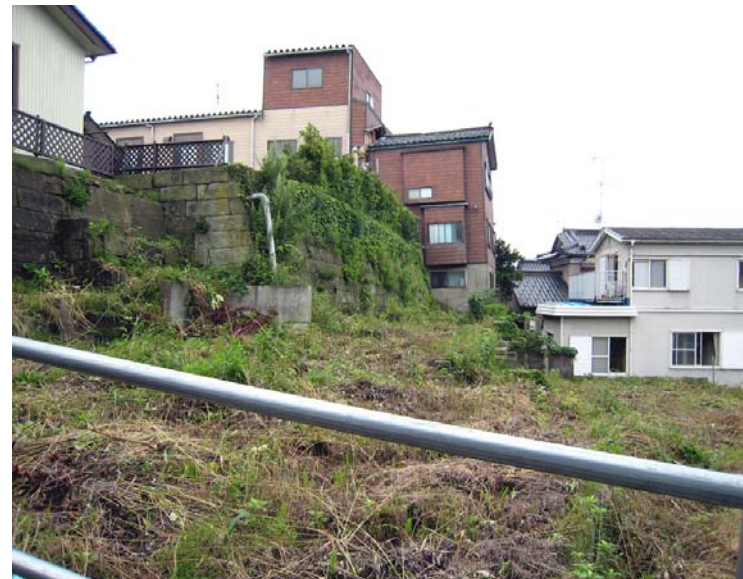
柏崎市西本町2丁目

すべり
