新潟県中越沖地震の地盤災害

長岡技術科学大学

豊田浩史

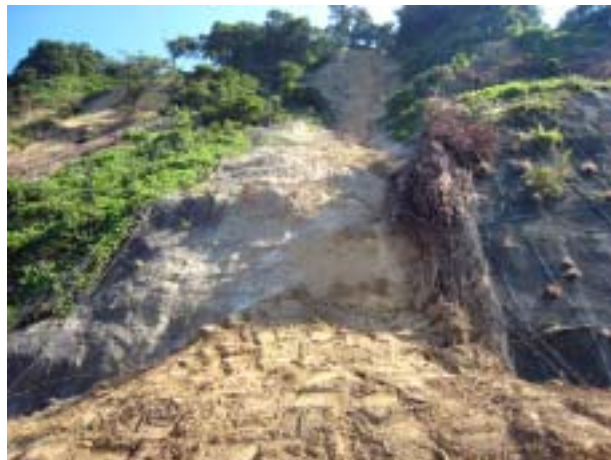
50m以上の急崖(海食崖), 受け盤構造

風化した岩が
崩れ落ちた

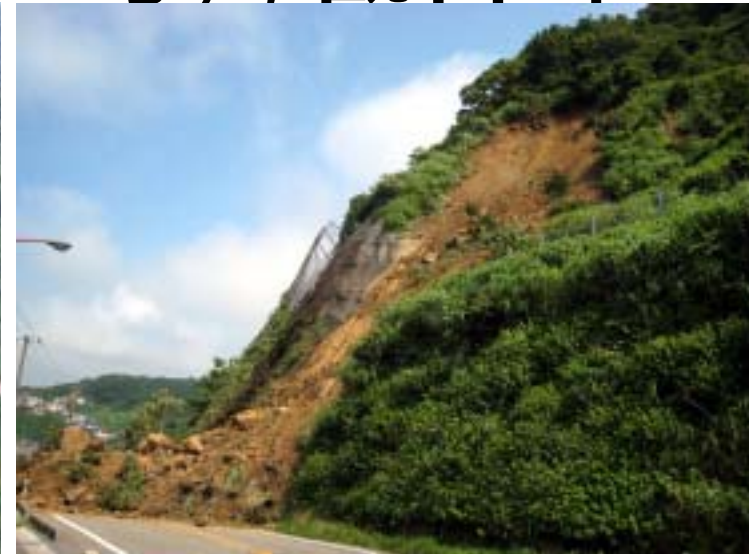
斜面上部が崩壊して道路を塞いだ

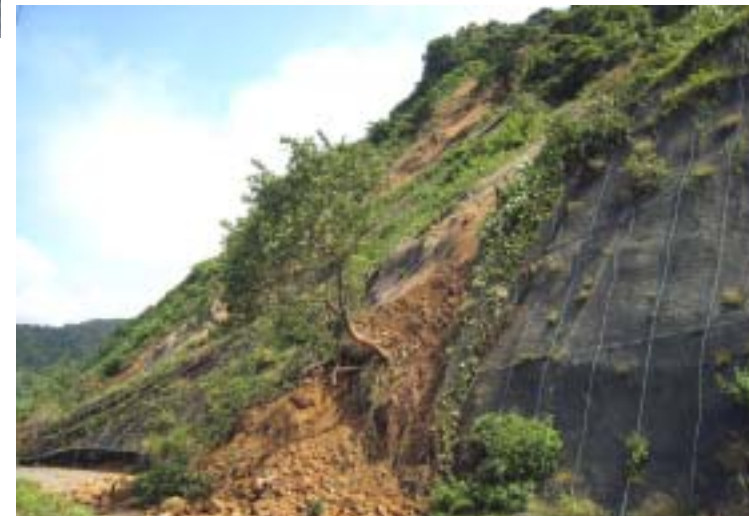
斜面下部はモルタル吹付(有効?)

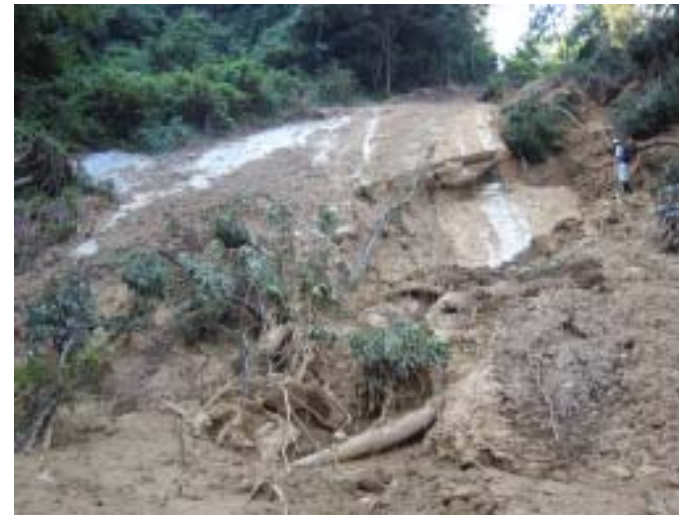
泥岩の流れ盤(約32度)

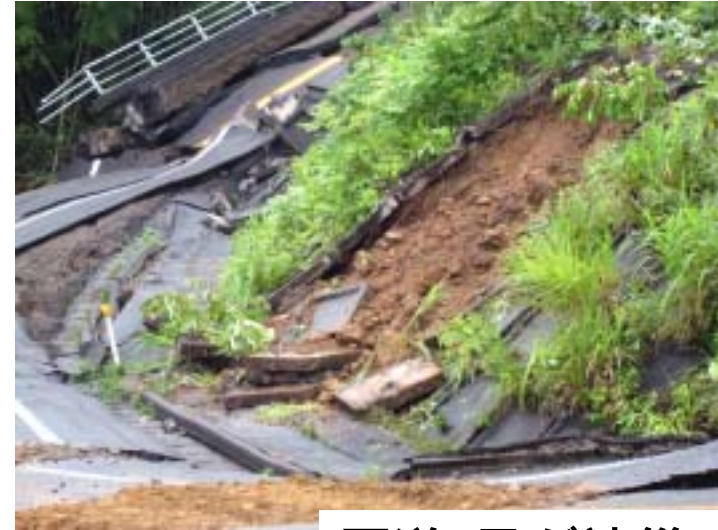
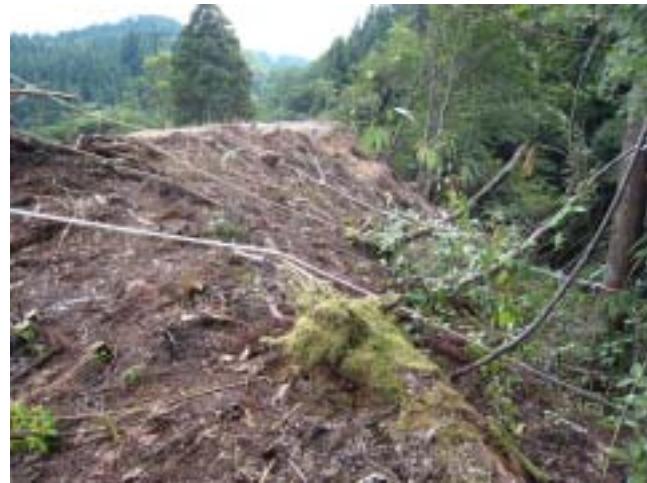
地すべり崩壊
カーブで突き出た
凸型の地形

崩壊上部(背面)
は谷地形で落ち
ている

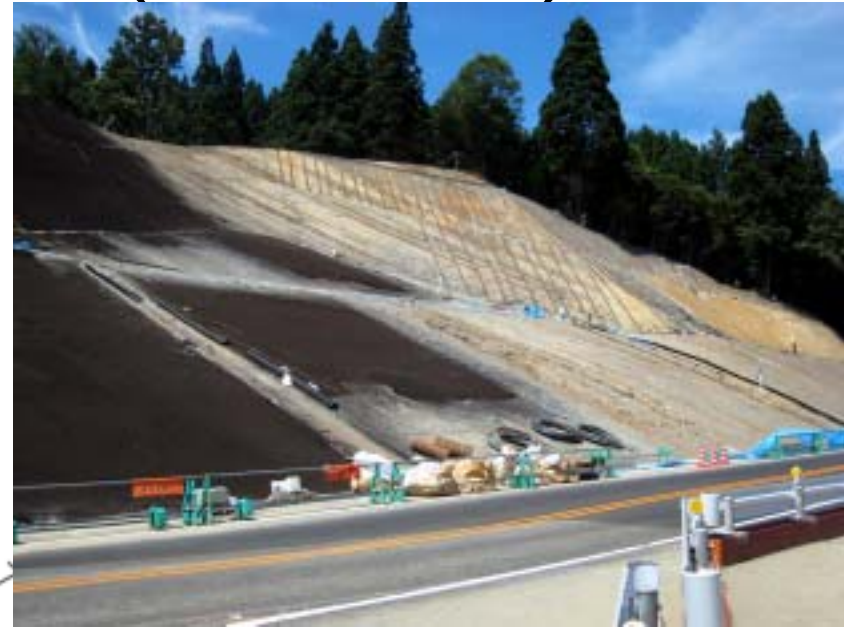
断面図

推定移動土砂量 約40,000m³

概ね流れ盤構造
切土により復旧

応急復旧は迅速
7/23より二車線供用

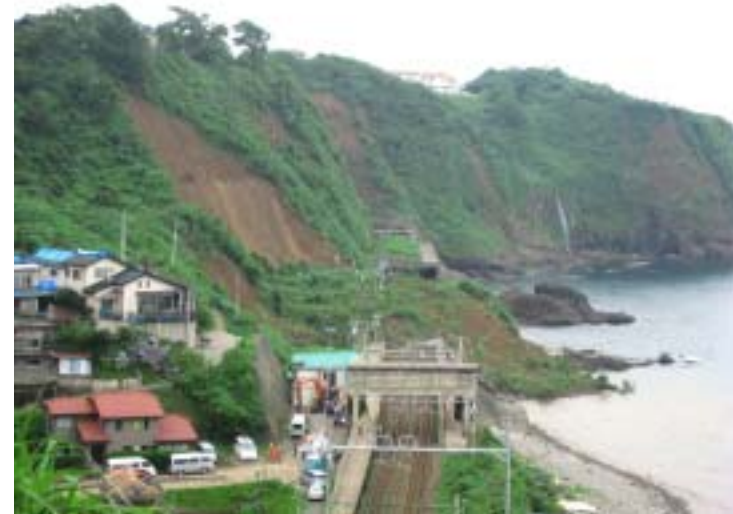
JR信越本線 青海川駅

約40mの急崖，風化した段丘堆積物がすべり落ちたようである

海と谷根(たんね)川との間で凸地形を呈しており，その海側(北西)斜面が崩れた

円れき混じりの段丘堆積物
基盤岩上面や段丘堆積物
のある層から湧水がある

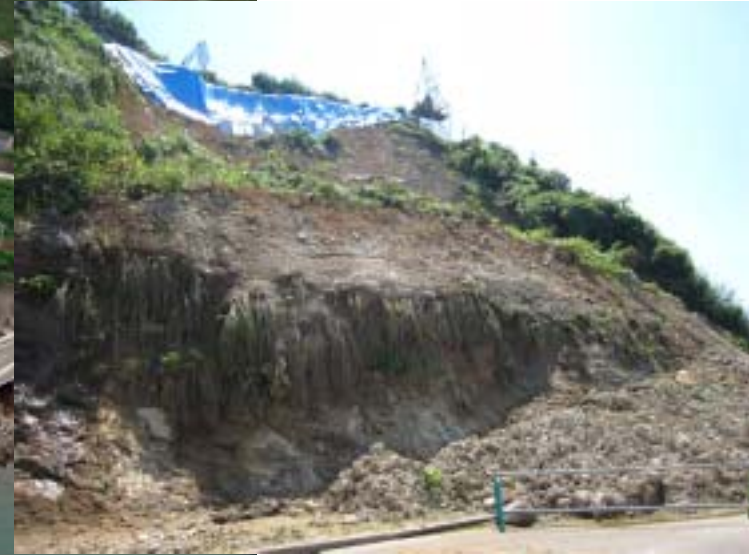
遷急線付近(斜面
上部)の強風化部
の崩壊

青海川と同じく、海食崖の崩壊，崩壊土が道路を塞いだ

少し海岸に突き出た凸型の地形をしている

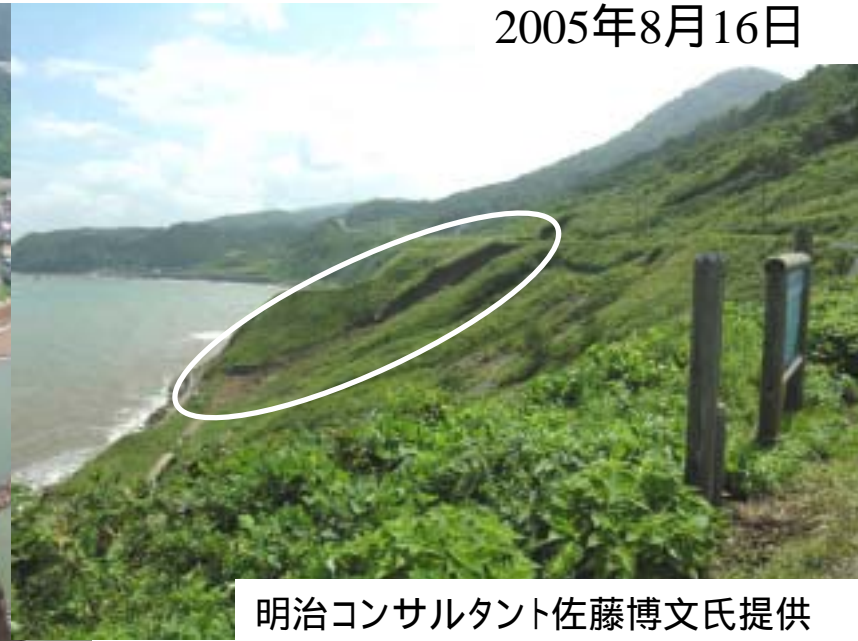
新潟県中越沖地震で崩壊

以前からよく崩れていた場所である。安定度が悪くなっていたところに地震に見舞われた？

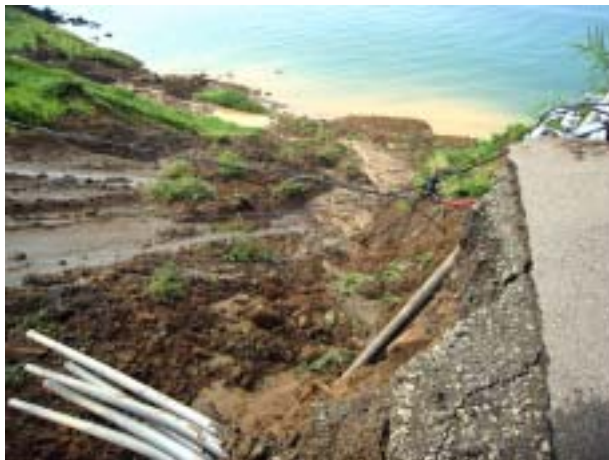
泥岩の滑らかな層理面
にそって上部に堆積し
ていた土砂がすべり落
ち、道路を寸断

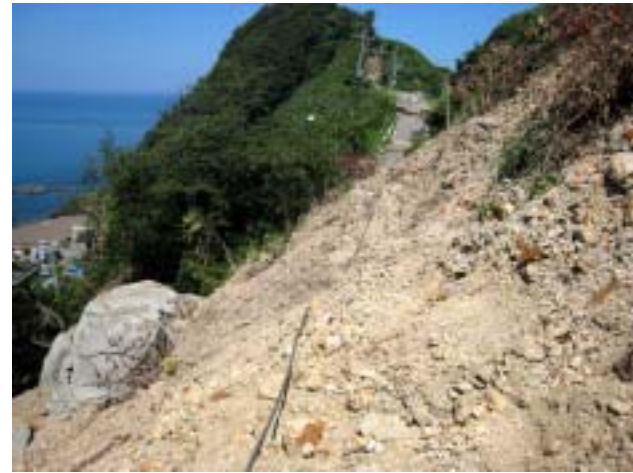
受け盤、民家を危険にさらす

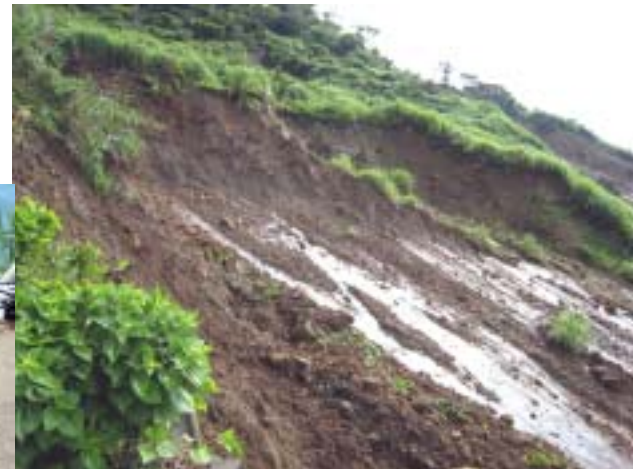
滑落崖、すべり層厚は薄い

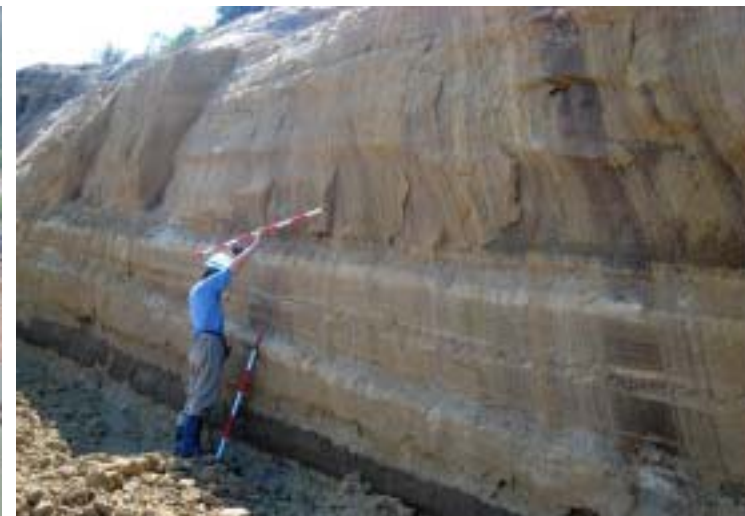
泥岩の滑らかな層理面にそって上部の岩盤
がすべり落ちた

堆積構造のわかる層理面

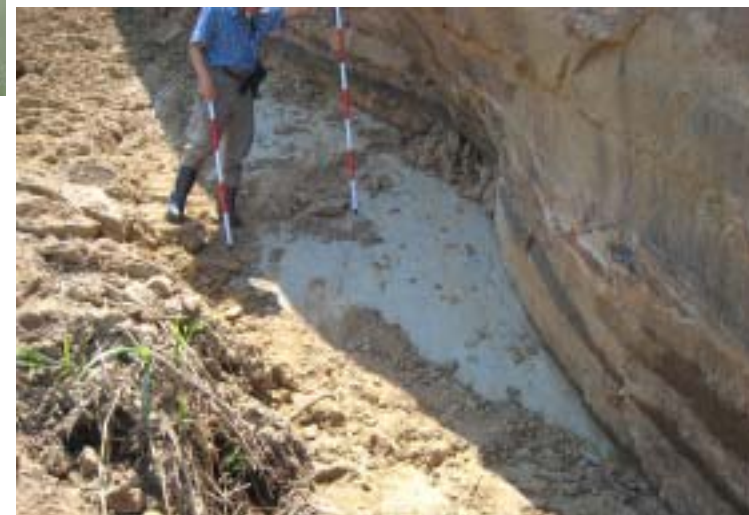
滑らかな泥岩面(約28度)

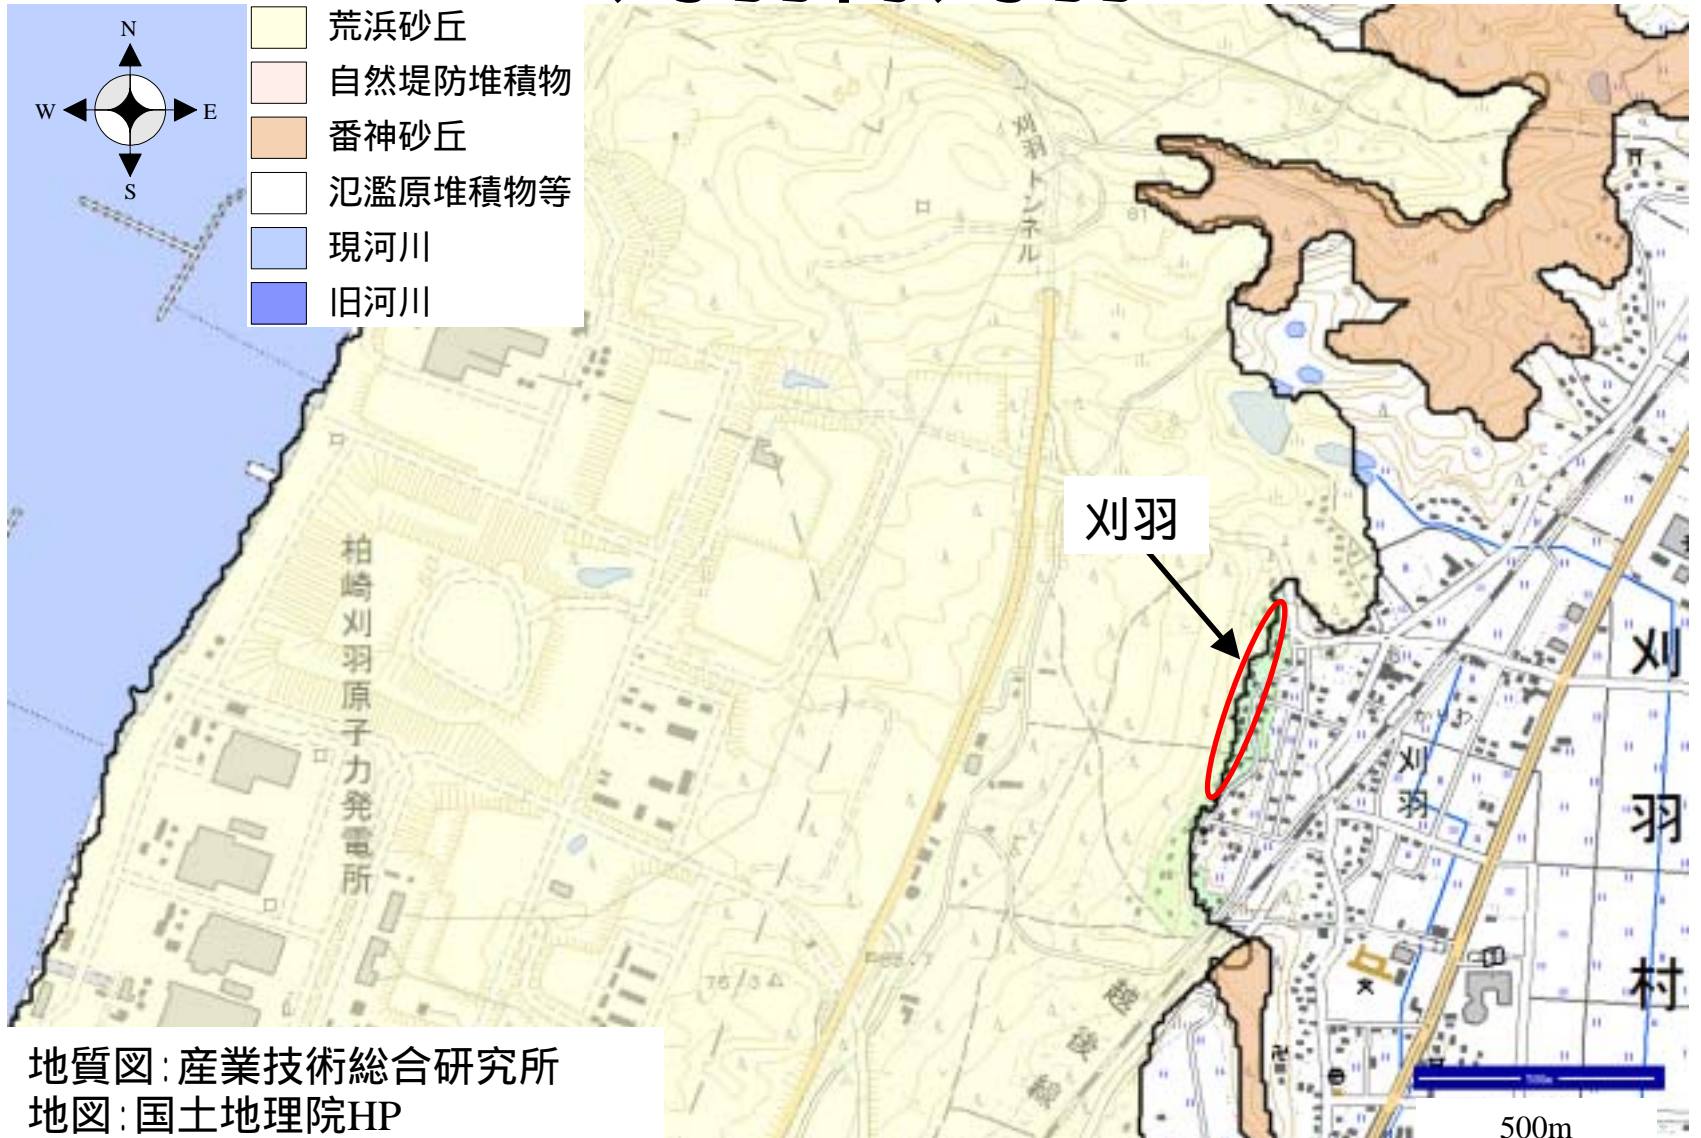
刈羽村刈羽

砂丘の末端部、中越地震でも被害あり。

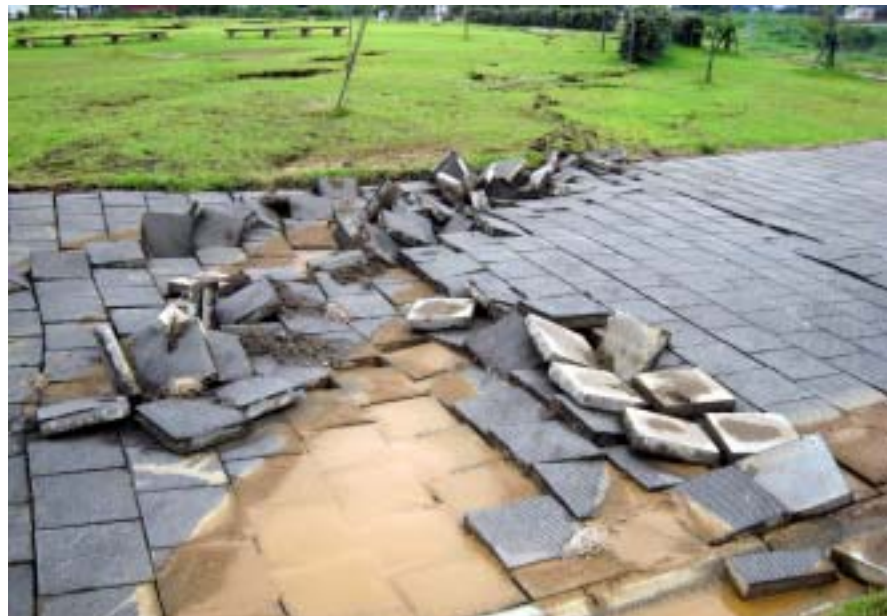
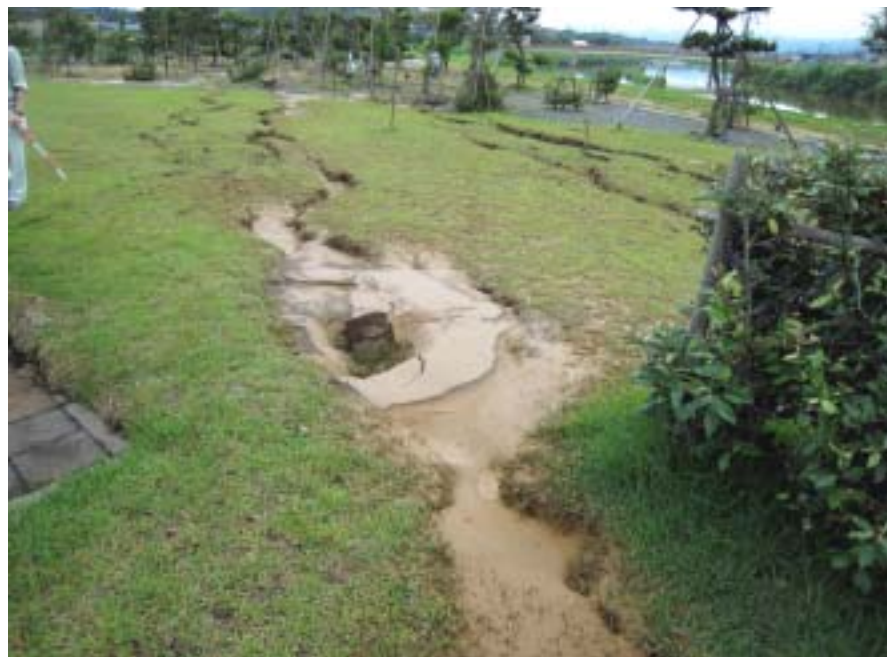
鯖石川 改修記念公園

駐車場の噴砂

噴砂を伴いながら、河川方向に側方流動

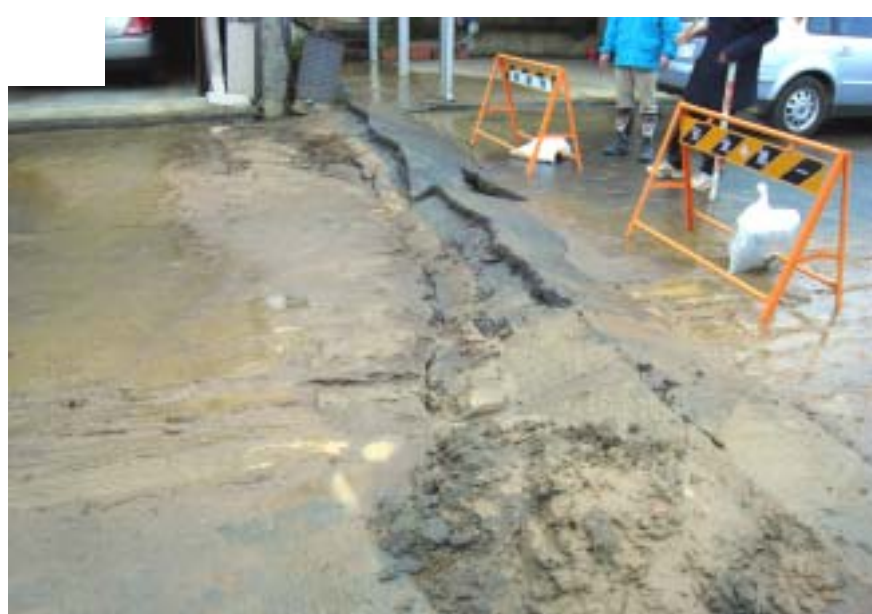
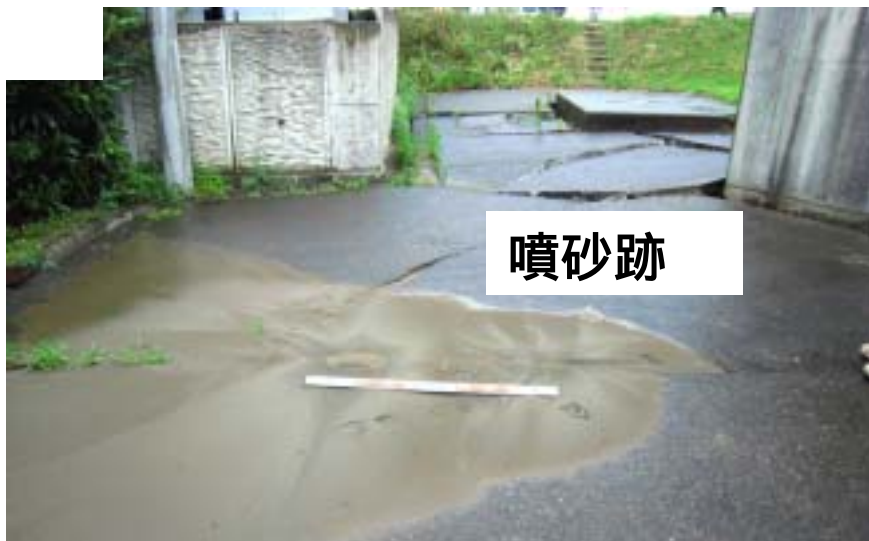
柏崎市橋場町

旧河道上もしくはその境で道路のずれや大規模な噴砂が発生

噴砂跡

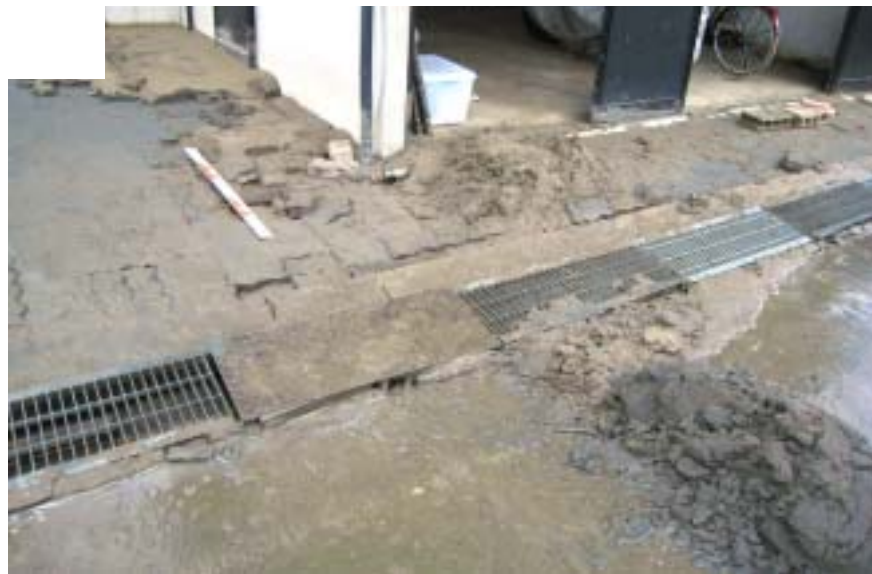
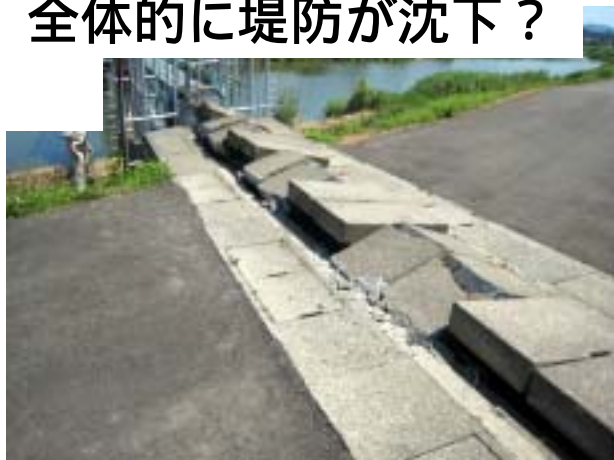
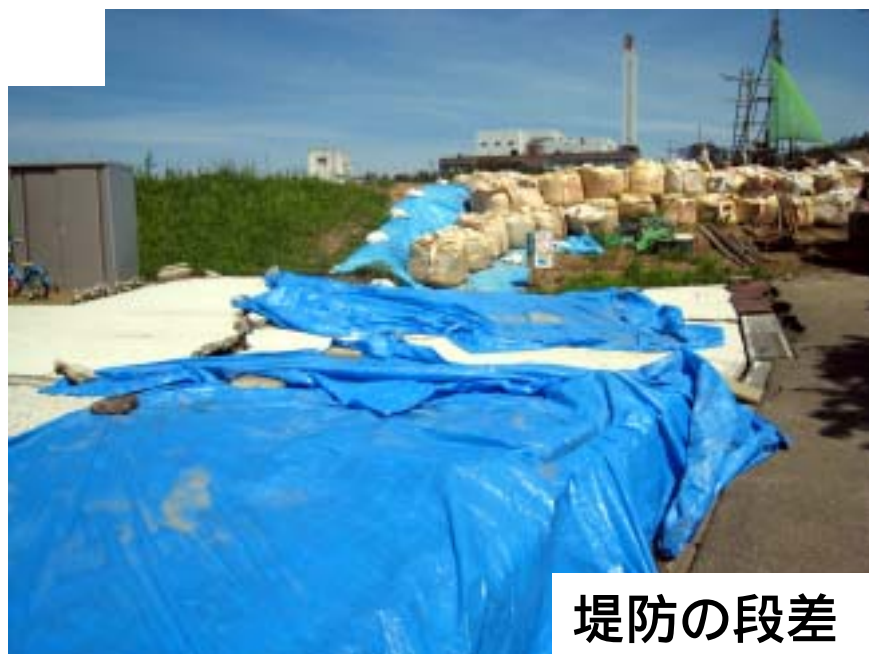
柏崎市橋場町

旧河道沿い以外でも液状化跡は見られる(堤防周辺)

全体的に堤防が沈下？

堤防の段差

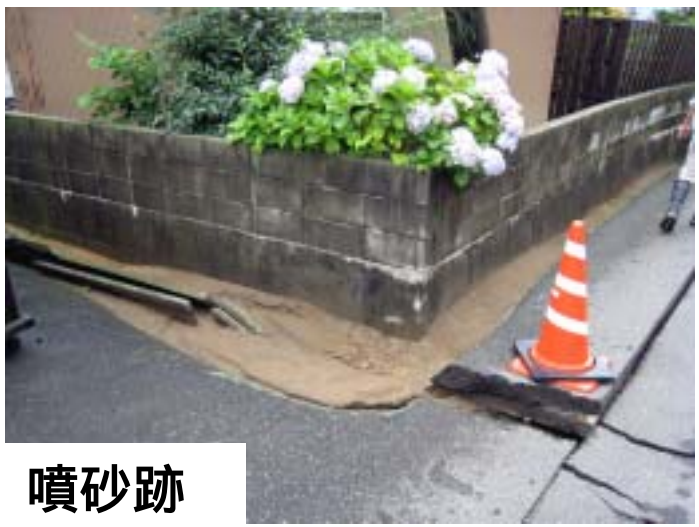
道路方向へ地盤が移動

噴砂跡

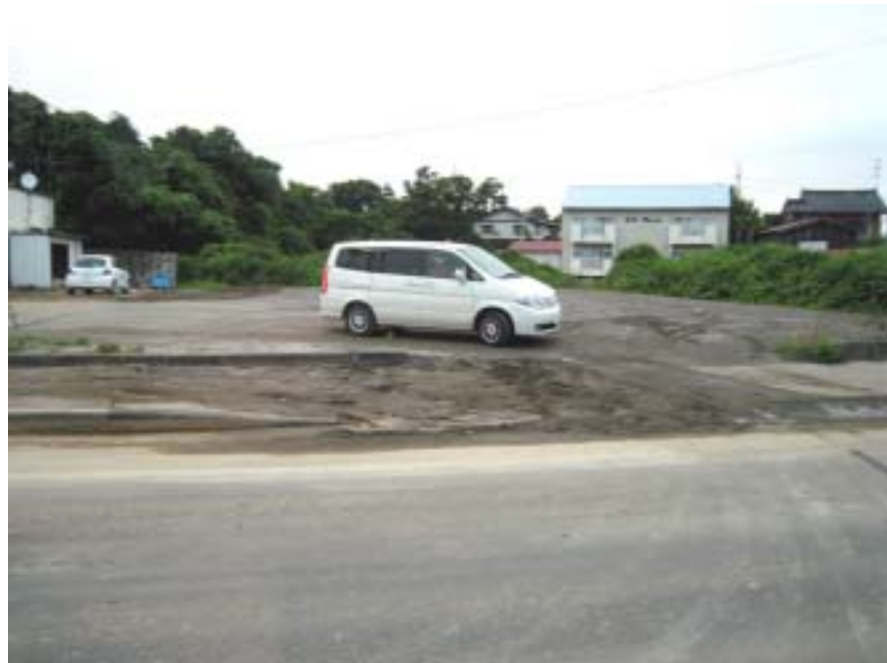
柏崎市上原 (国道8号)

道路周辺で噴砂跡が認められた。
ここは旧河道跡にあたる。

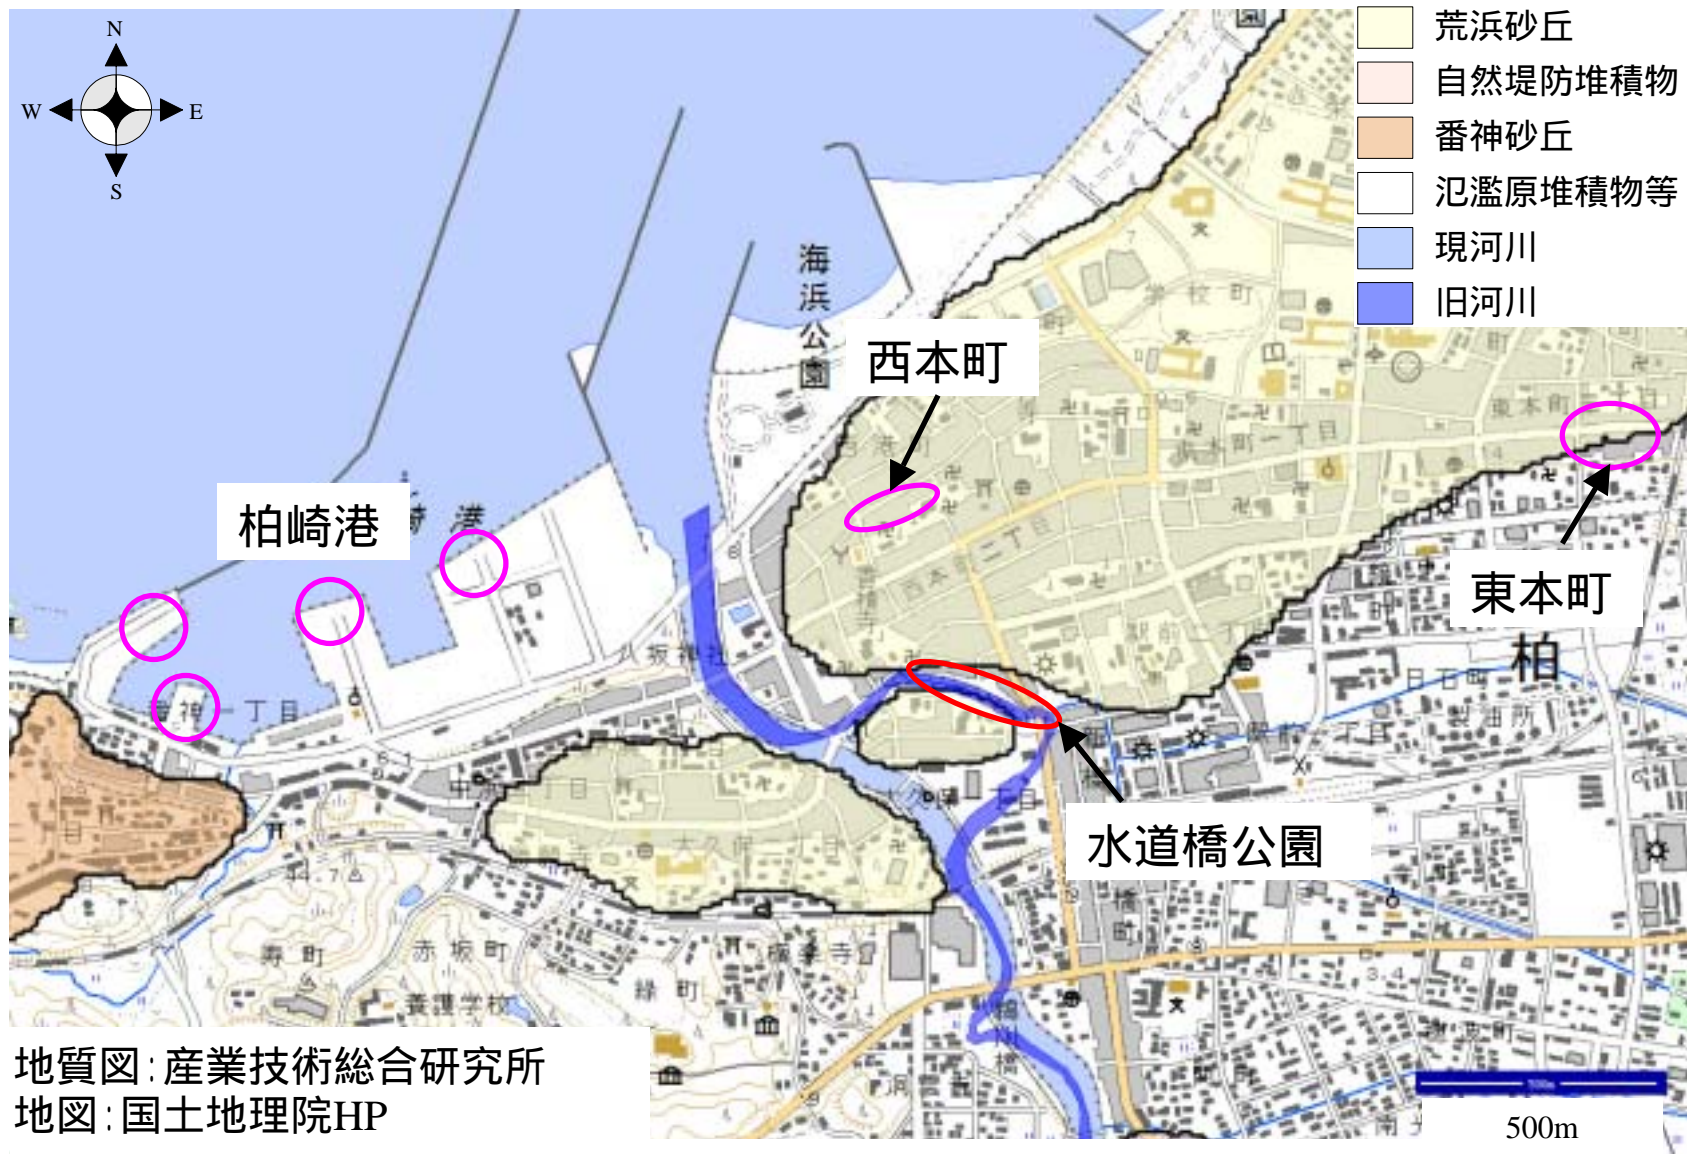
鵜川周辺

水道橋公園:旧河川上.

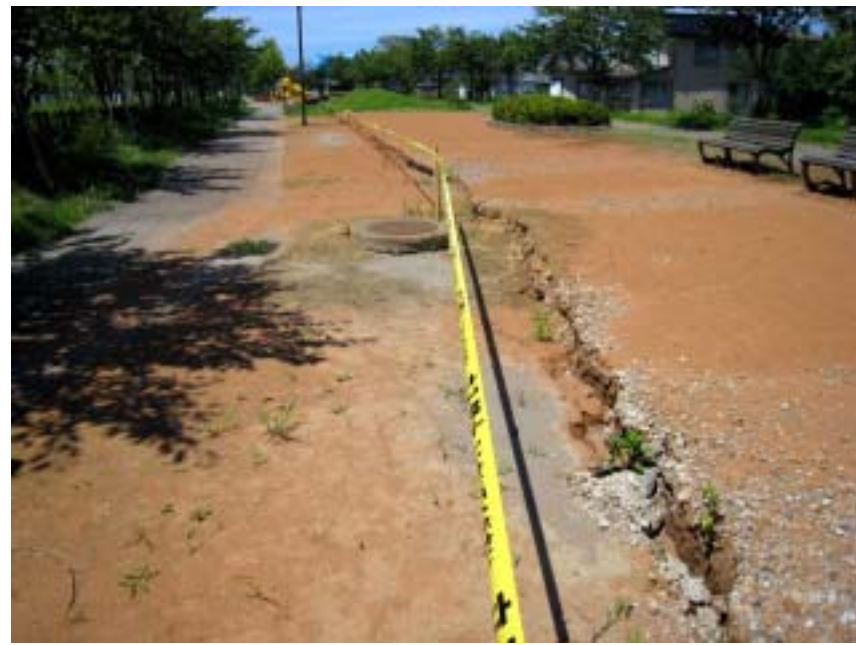
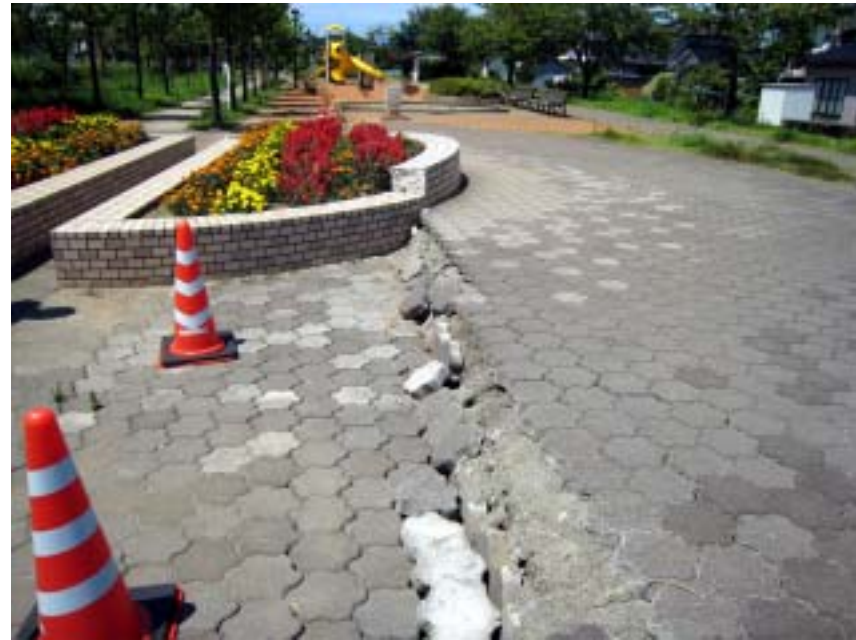
柏崎市大久保1丁目 (水道橋公園)

鵜川の旧河道の境で明瞭な段差が発生

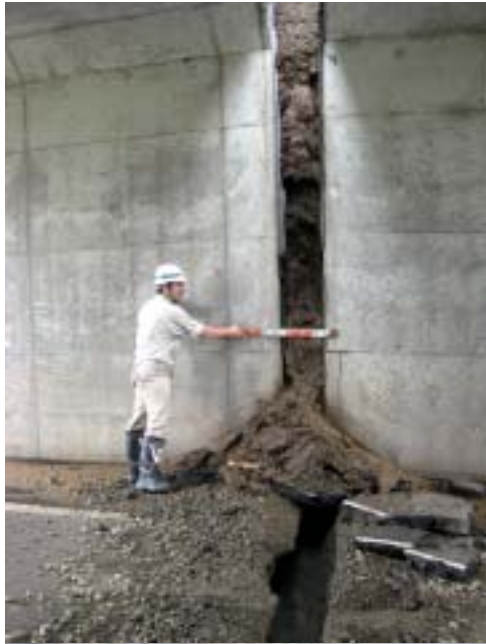
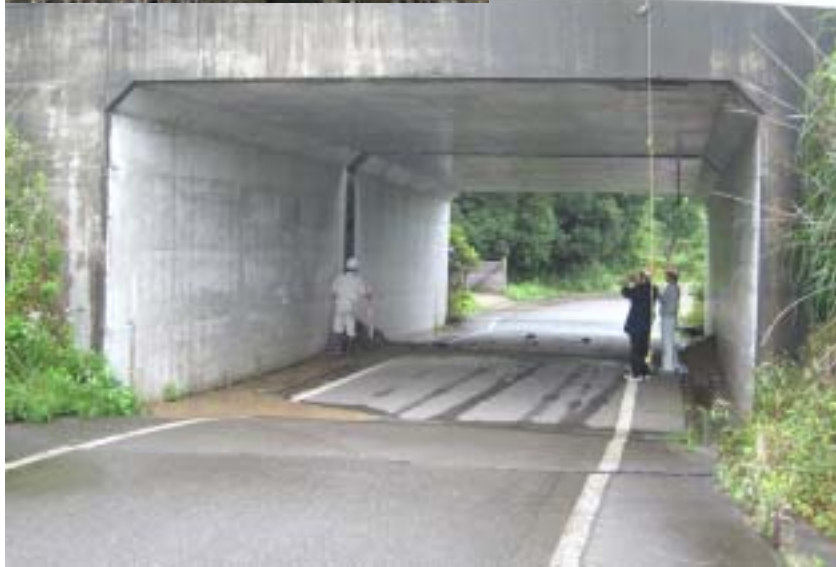
中越沖地震：
柏崎市椎谷

同様なカルバート被害の比較

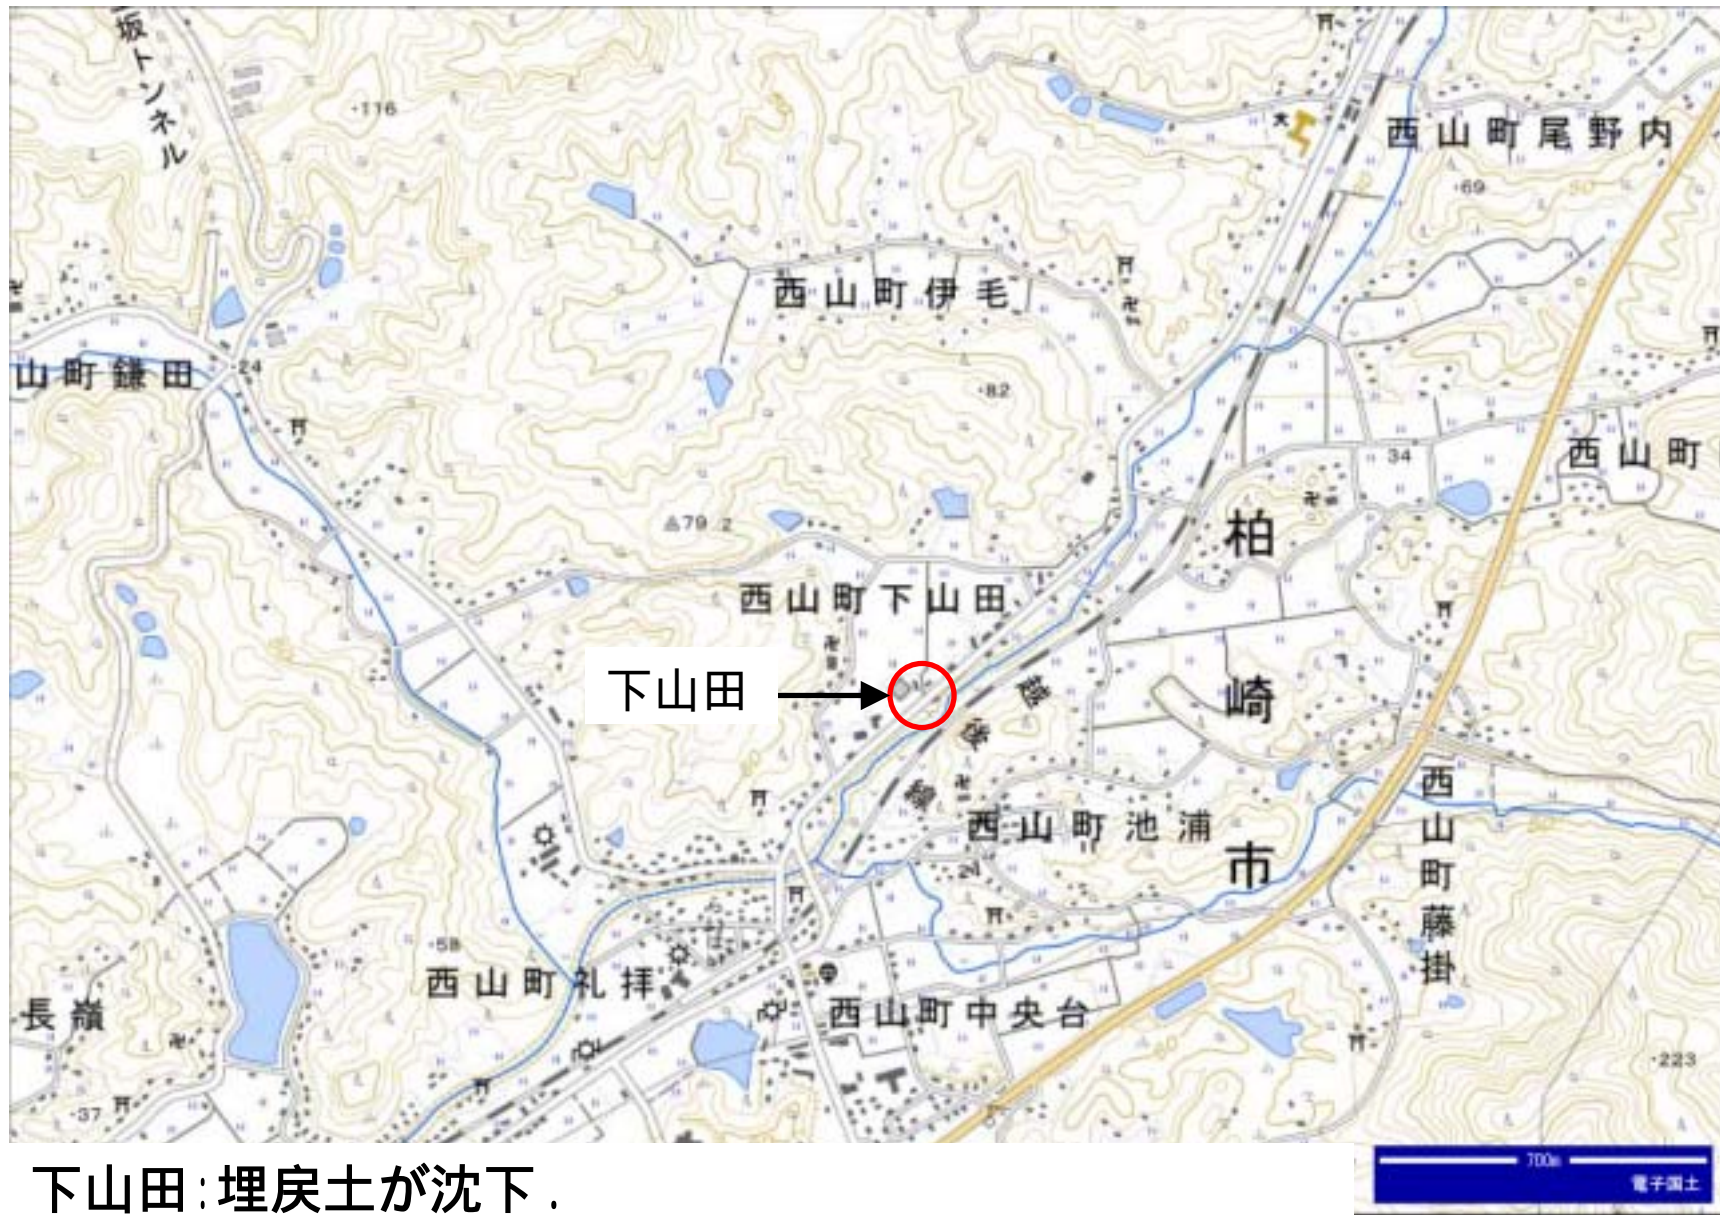
下山田

下山田:埋戻土が沈下.

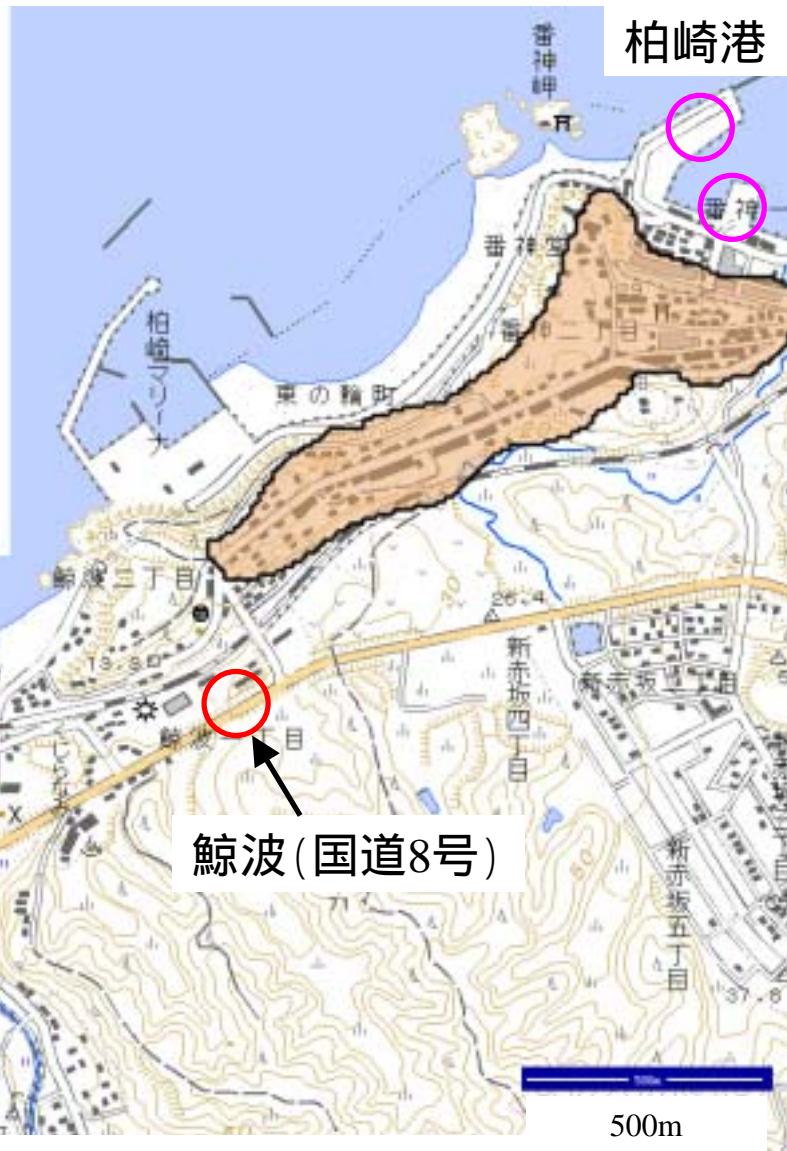
鯨波

鯨波(国道8号):盛土の端(歩道部)が崩壊.

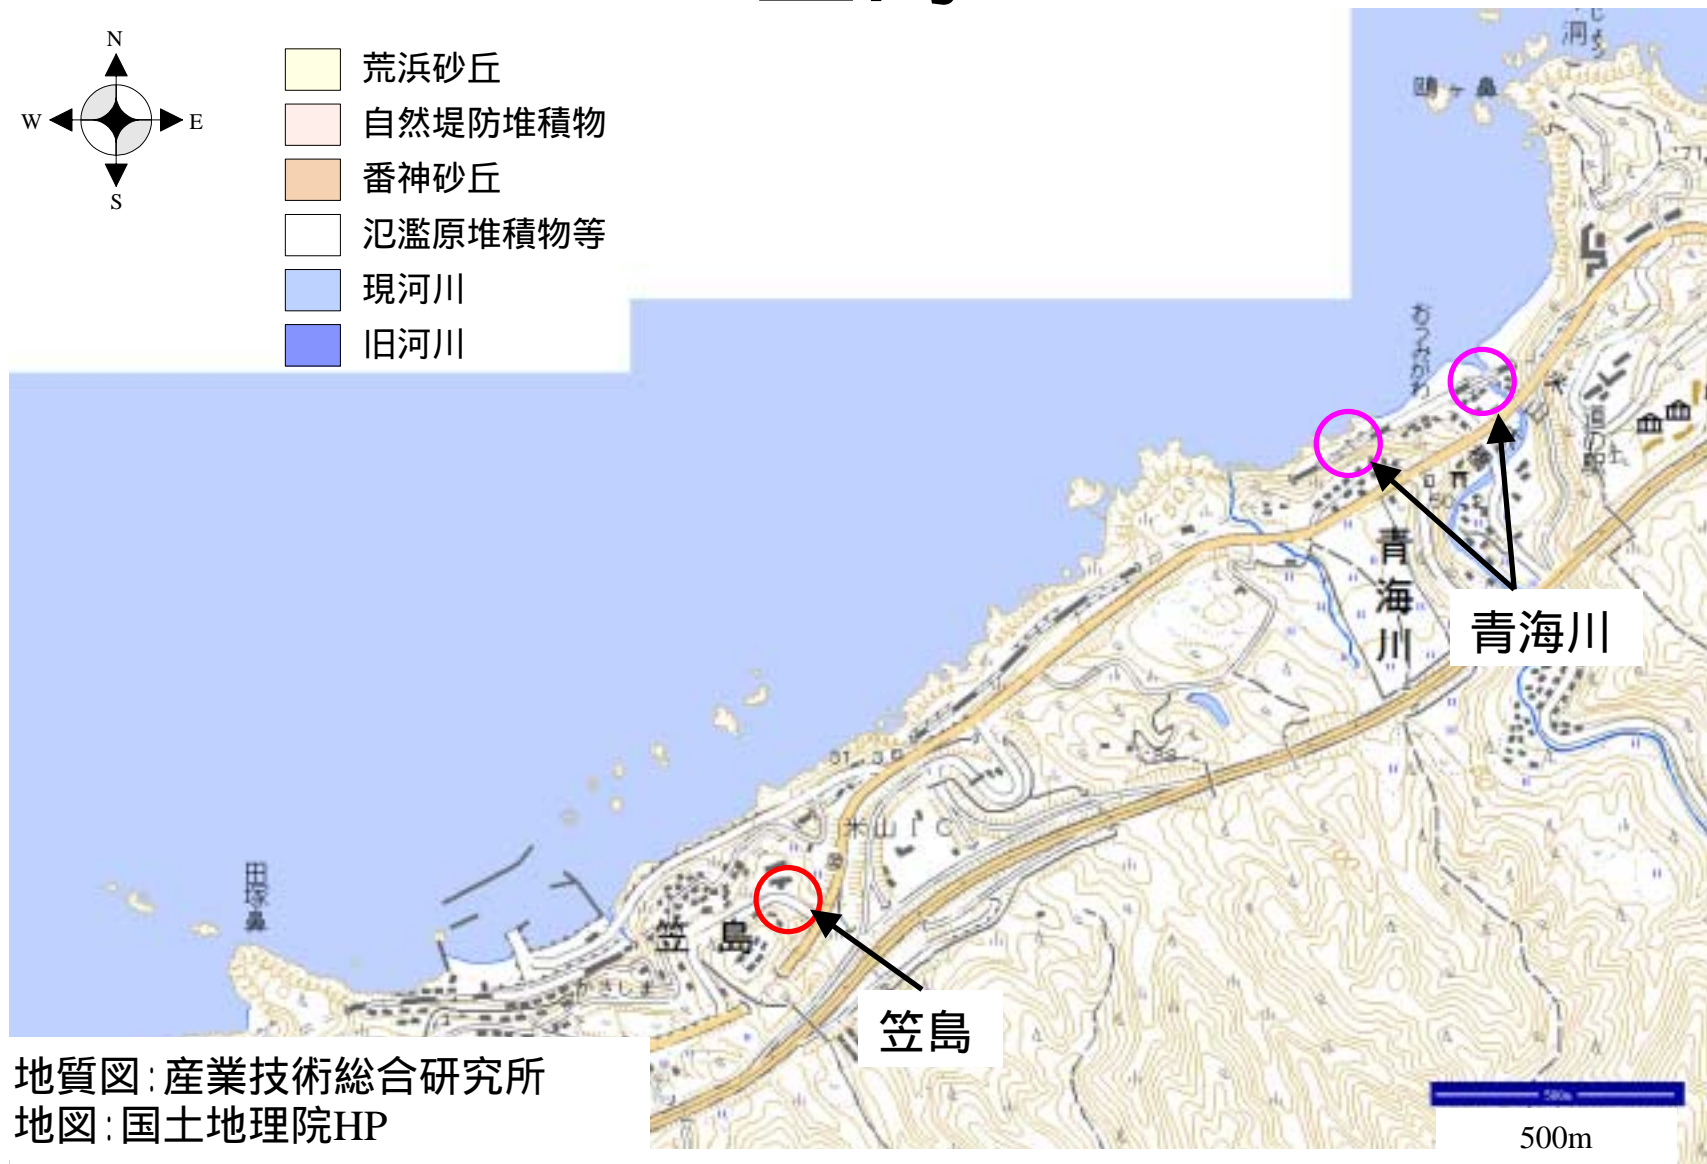
笠島

笠島:切盛の盛土部が崩壊.

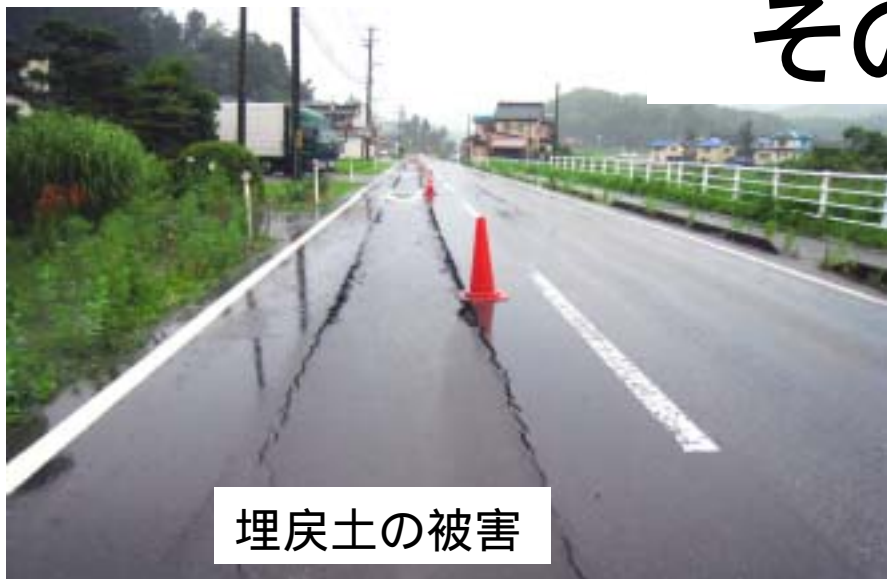
柏崎市西山町下山田(県道574)

埋戻土の被害

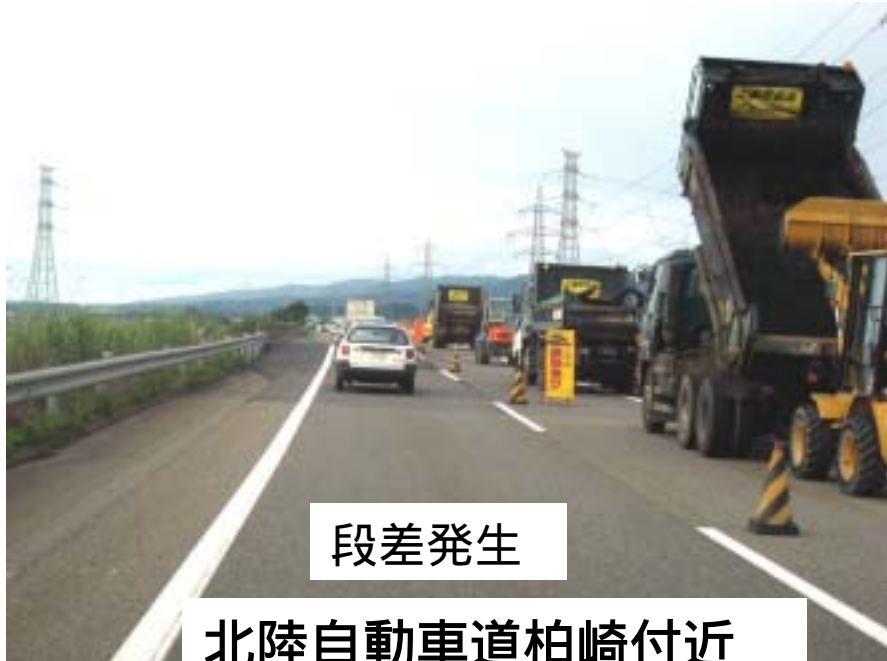
北陸自動車道柏崎付近

段差発生

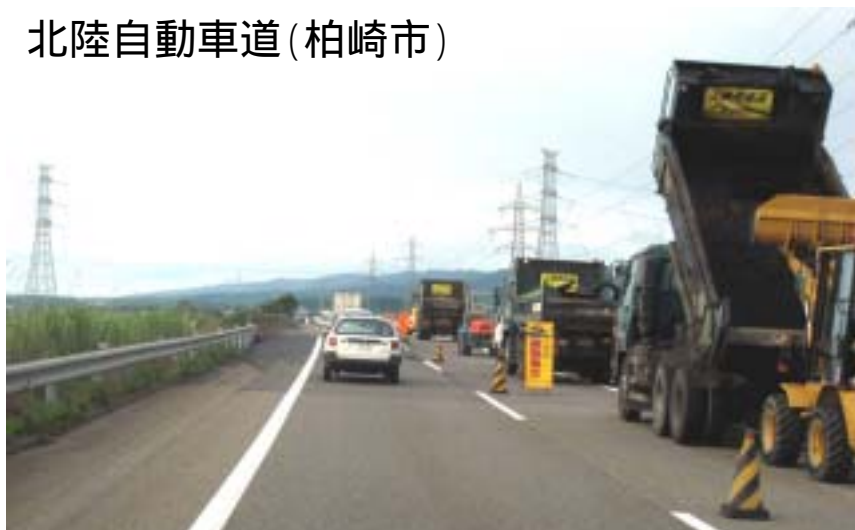
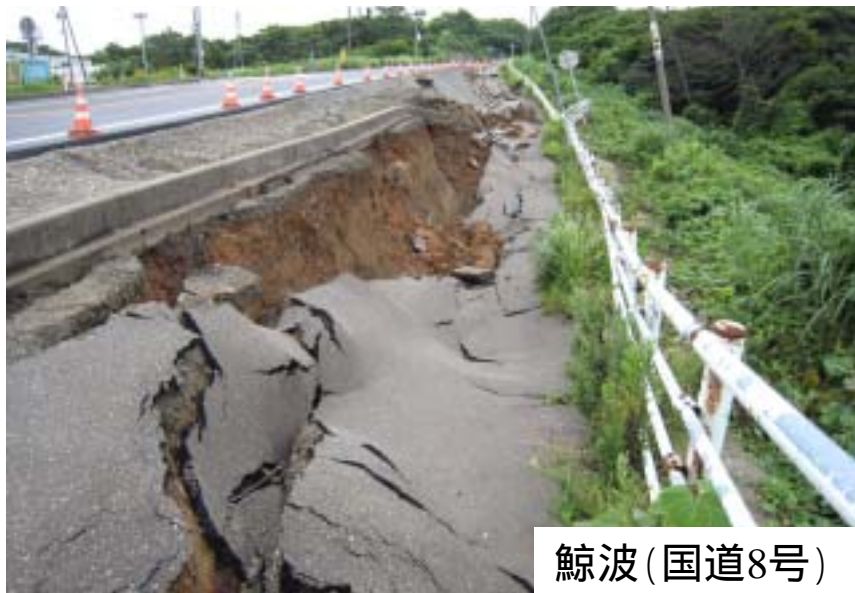
北陸自動車道(柏崎市)

同様な道路被害の比較
