新潟県中越沖地震の地盤災害

長岡技術科学大学

豊田浩史

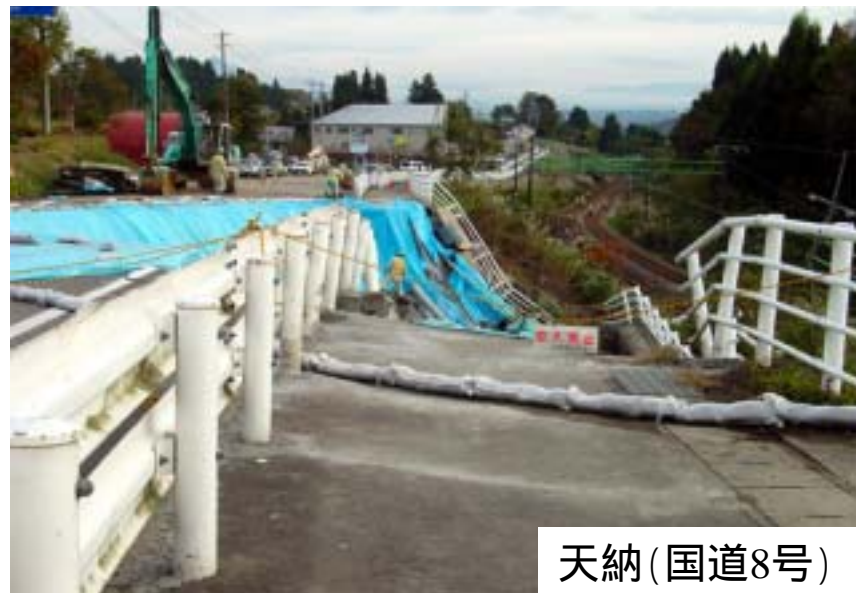
天納(国道8号)

同様な埋戻土被害の比較

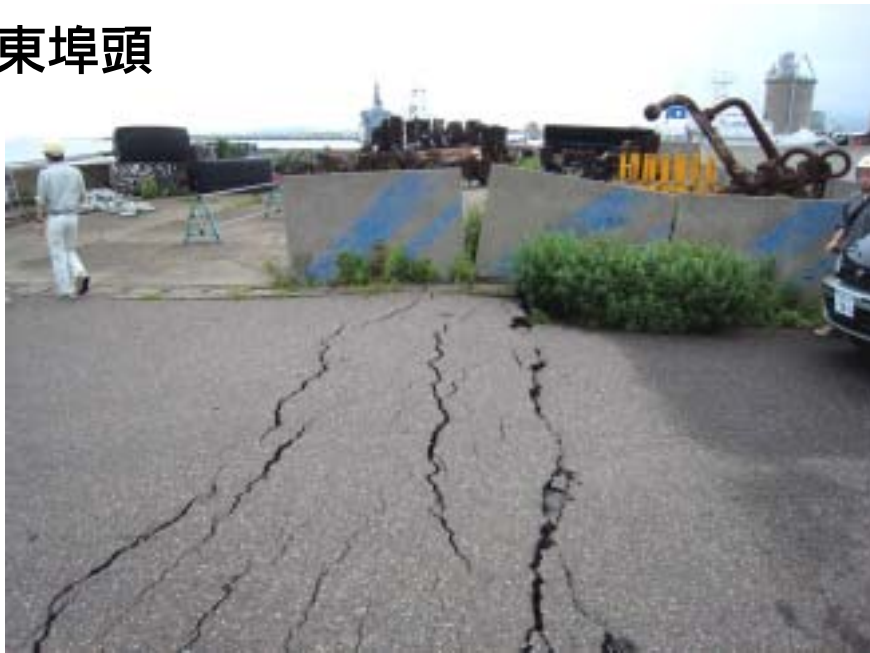
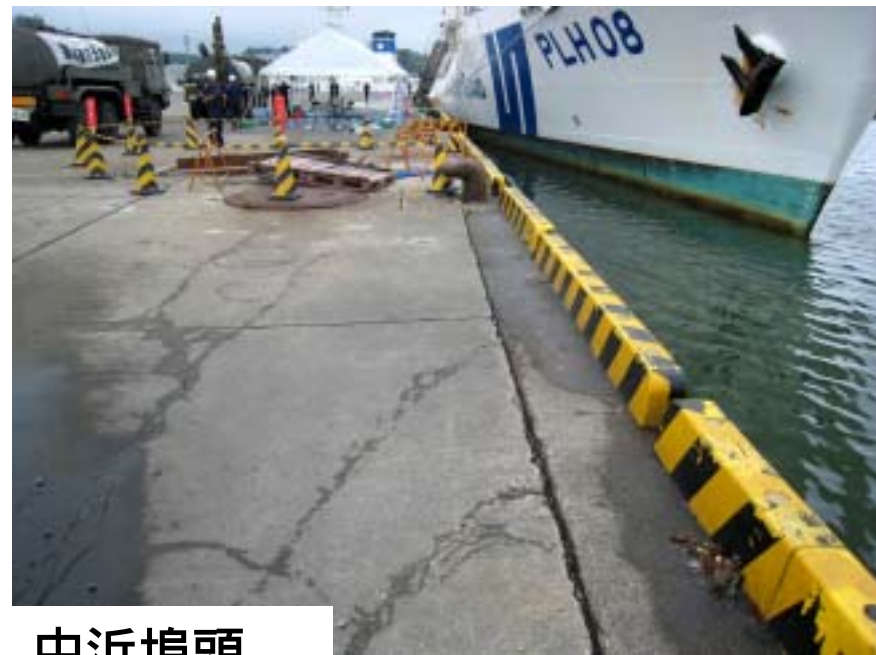
東埠頭

中浜埠頭と東埠頭は軽微な被害
である

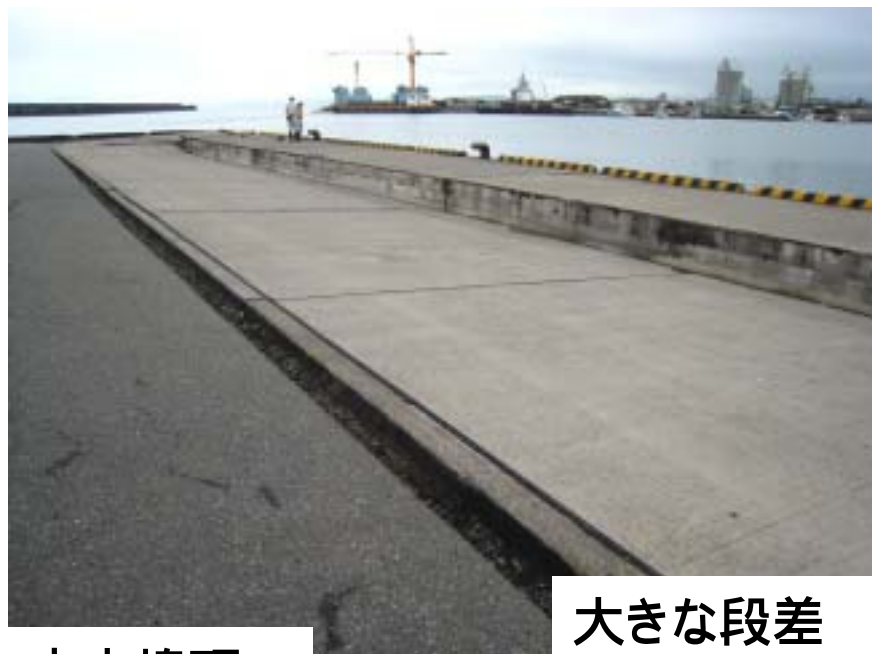
西埠頭

大きな段差

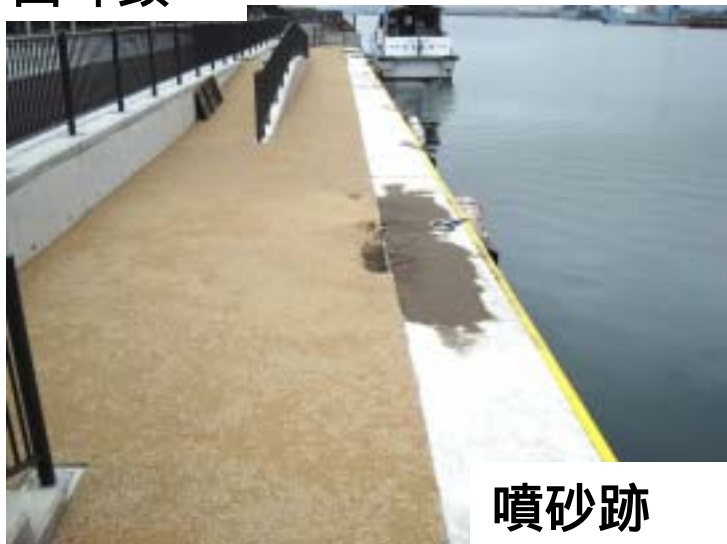
中央埠頭

噴砂跡

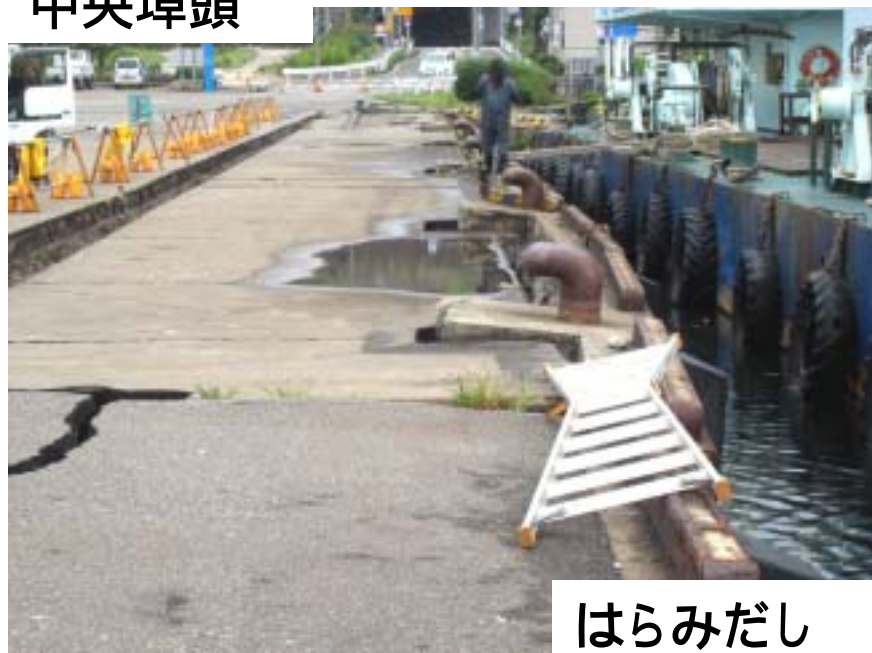
はらみだし

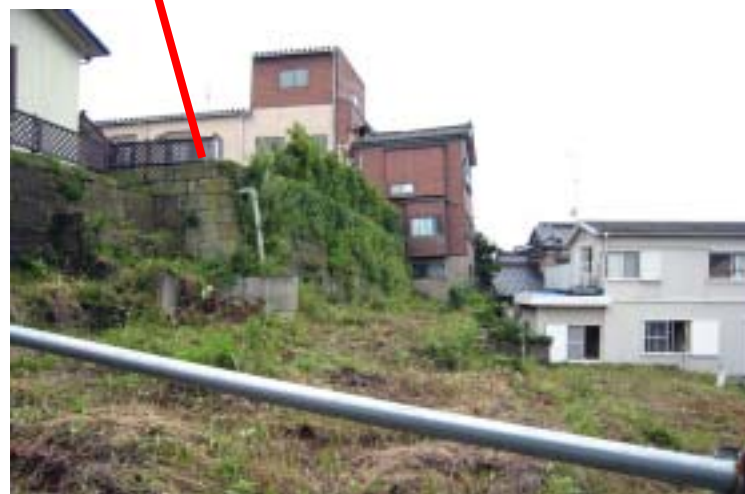
西永寺の裏の段差

擁壁には顕著な被害は見られない

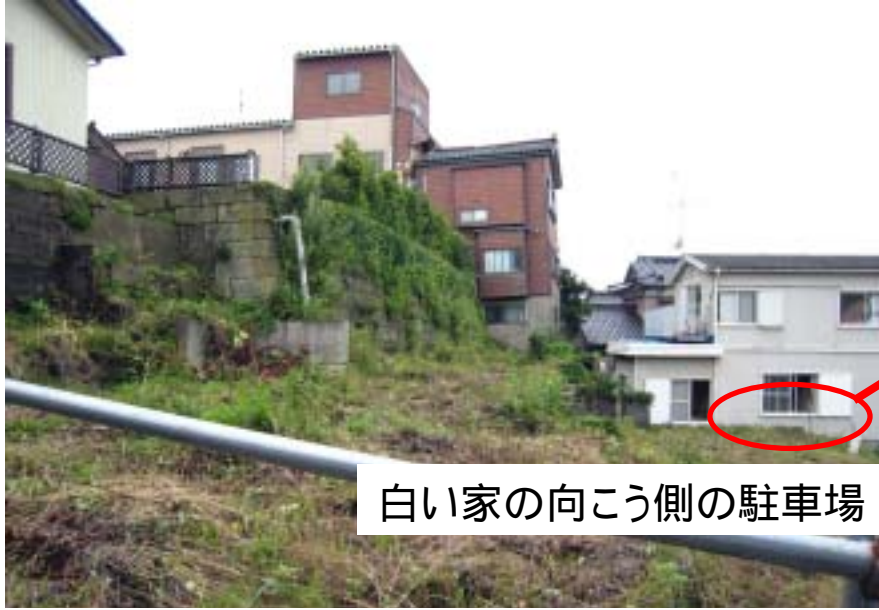
柏崎市西港町

白い家の向こう側の駐車場

斜面下の地盤が移動して、斜面上が引きずられた？

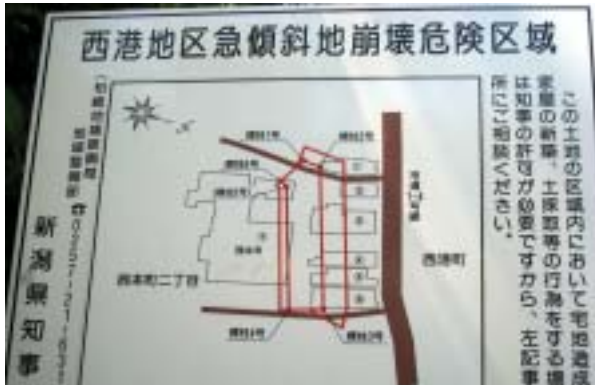
急傾斜地崩壊危険区域となっている

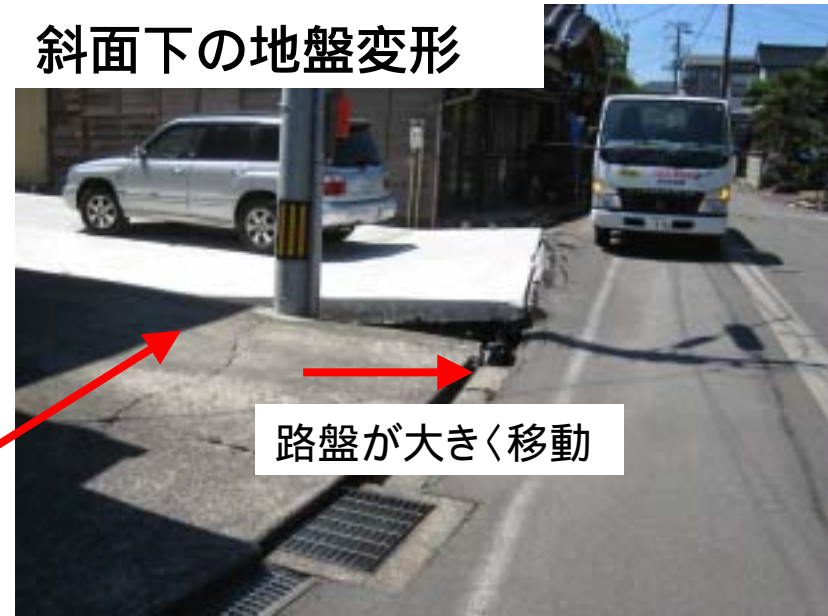
斜面下の地盤変形

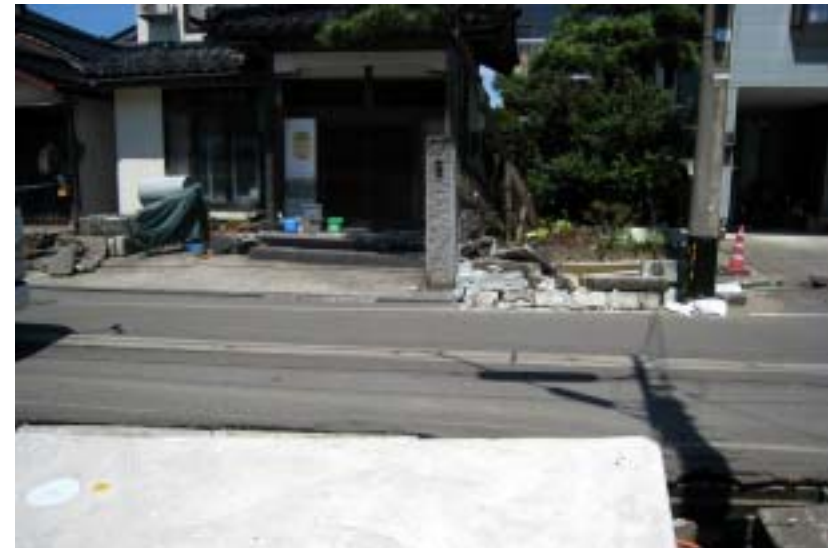
路盤が大きく移動

道路をはさんだ向こう側にも変形がおよんでいる．液状化の可能性は？

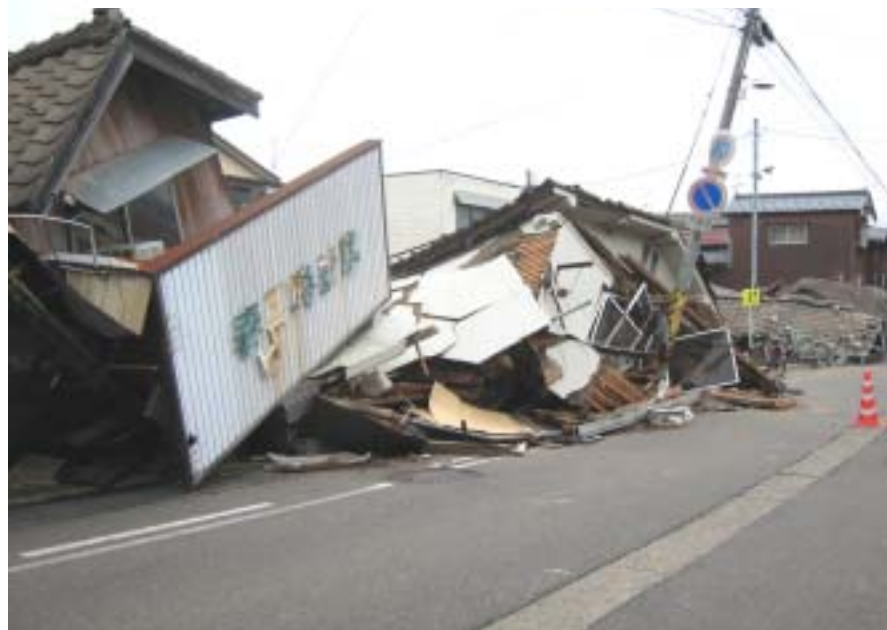
柏崎市西本町2丁目の被害

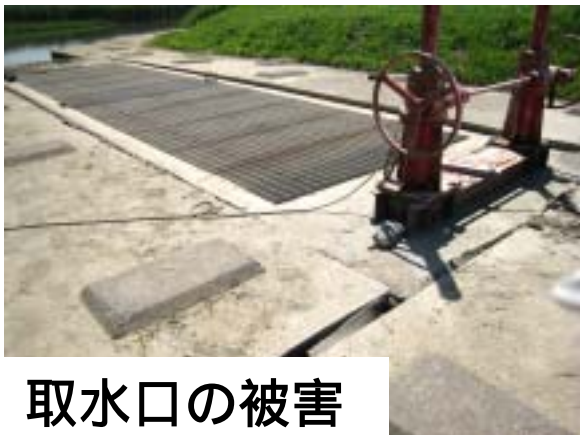
噴砂跡
