2024年能登半島地震 主な液状化被害

「液状化・側方流動」部門

主査：豊田浩史（長岡技術科学大学）

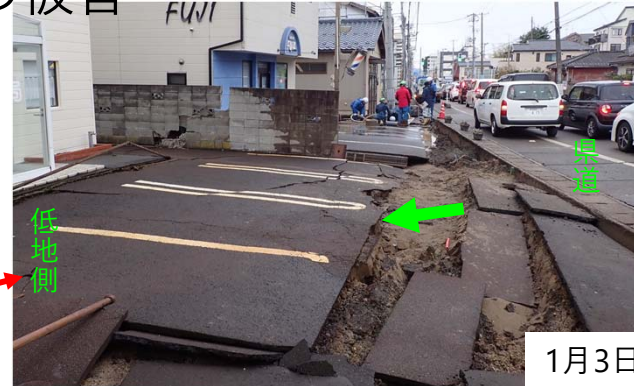
寺尾駅東南側の被害

低地側が側方流動
沈下量も大きい

県道の変位は小さい

県道脇の宅地は
盛土の可能性

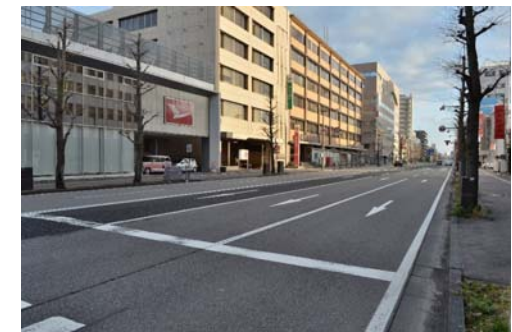
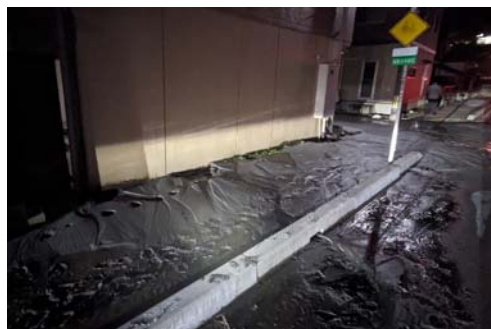
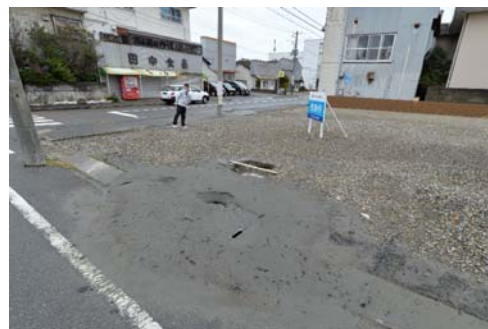
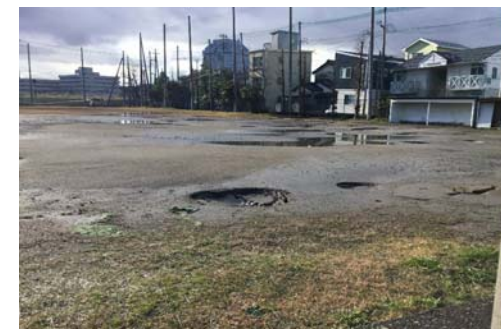
新潟地震（1964）に比べ，液状化範囲，被害規模は共に小さい。

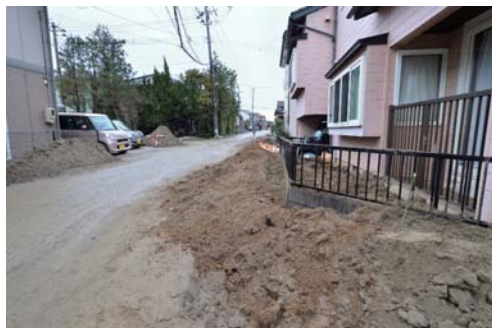
善久地区：噴砂多く、家屋の沈み込み・傾斜・沈降が顕著。

噴砂（1/3善久）

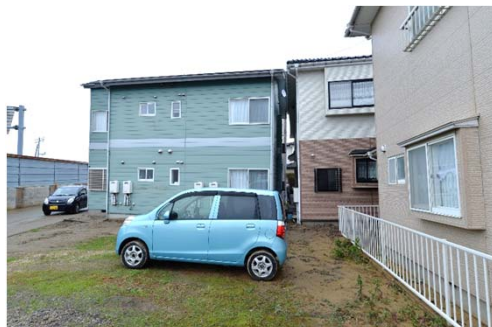
家屋の傾動・沈下（1/3善久）

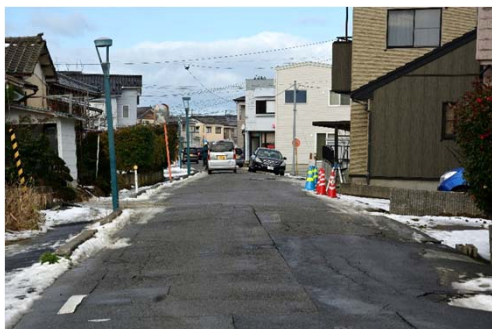
鳥原地区：非常に緩い勾配（1/110）でも、側方流動が発生（最大1 m以上）。

道路の膨らみ（1/17鳥原）

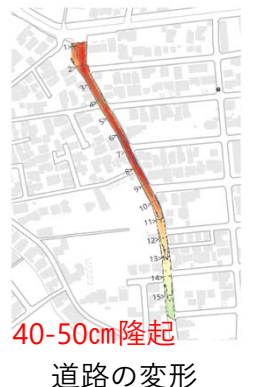
40-50cm隆起
道路の変形

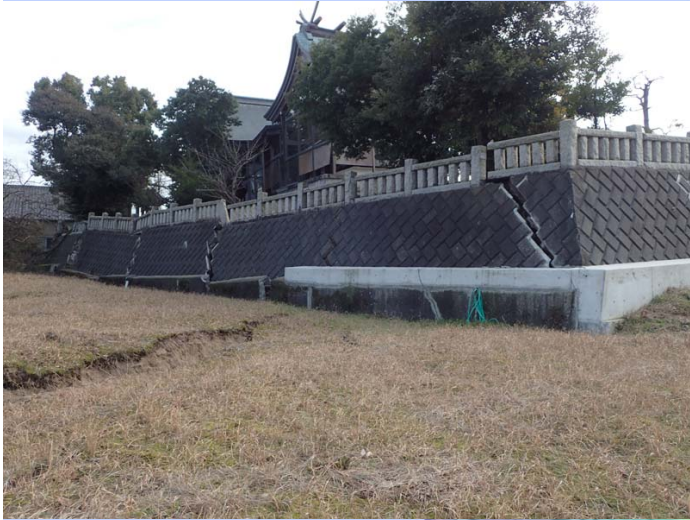
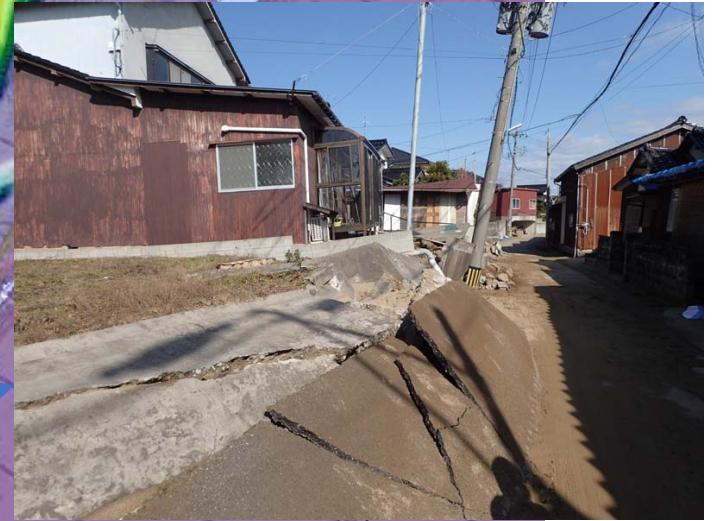
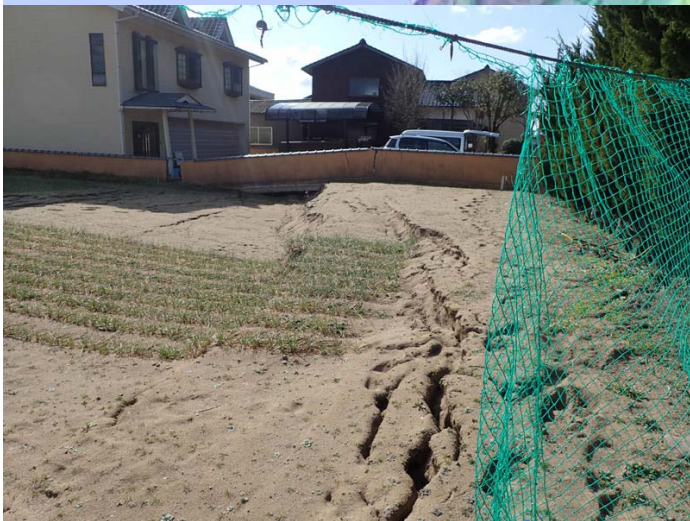
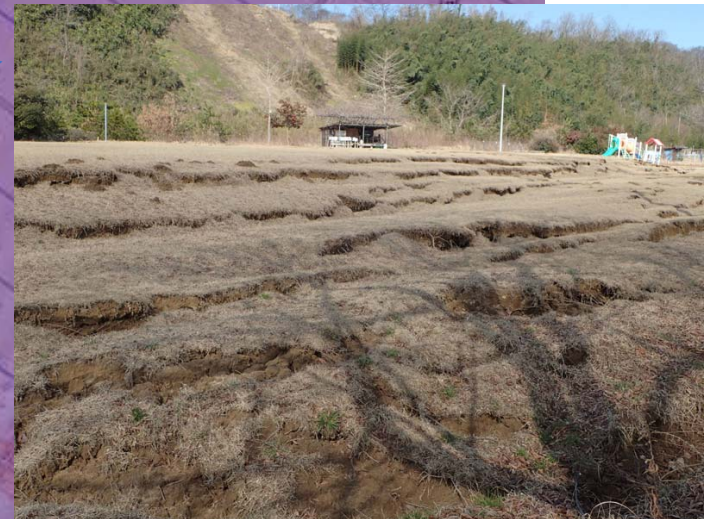
県道より砂丘側にも側方流動被害が広がっている

県道より約180 m
砂丘側

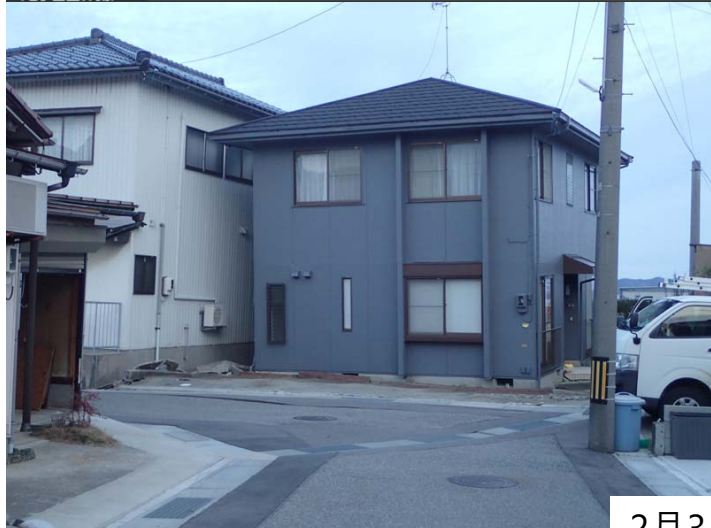
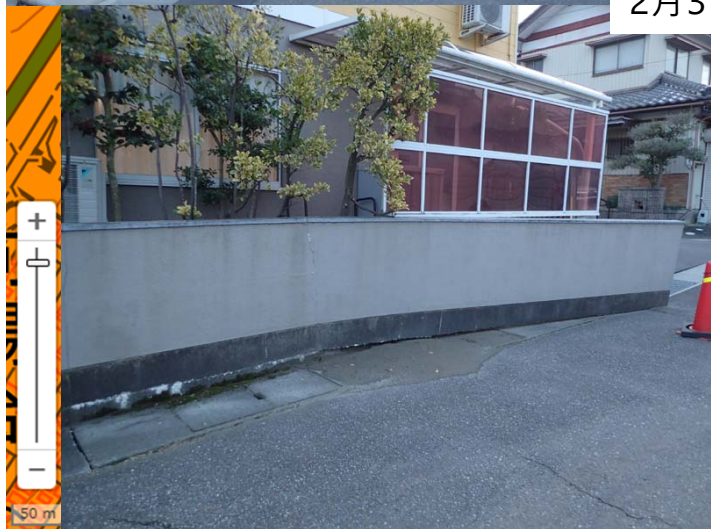
内灘町鶴ヶ丘

場所による被害の大小あり

➤ 標高1 m~3.5 mあたりが液状化，5.5 mあたりまで側方流動

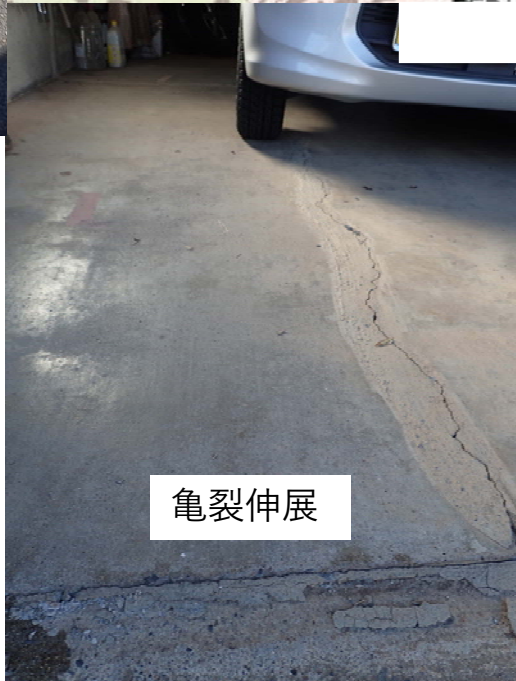
柏崎市橋場町

砂は取り除かれていたが、
大量の水が地盤から出てきたとの証言

この箇所は、2004年中越地震、
2007中越沖地震でも液状化

今回の噴砂に、細粒分はほとんど無し。
液状化規模が小さく地表面付近のみ液状化か？

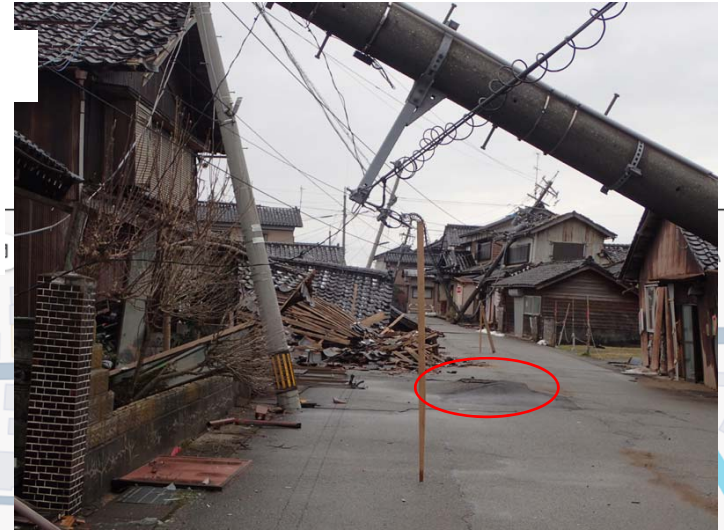
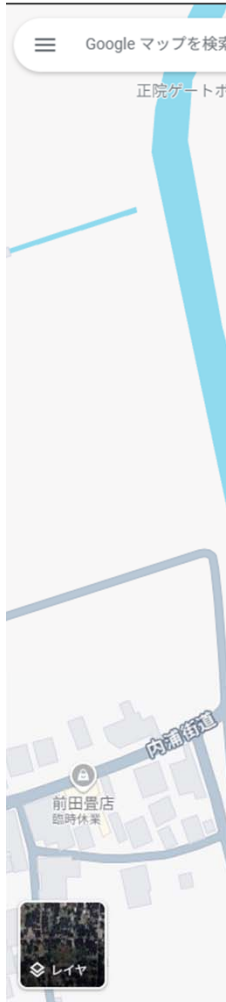
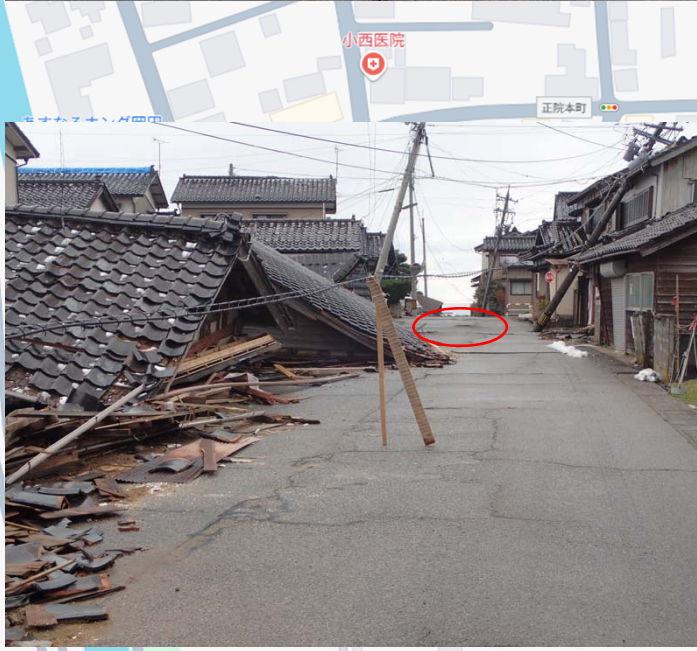
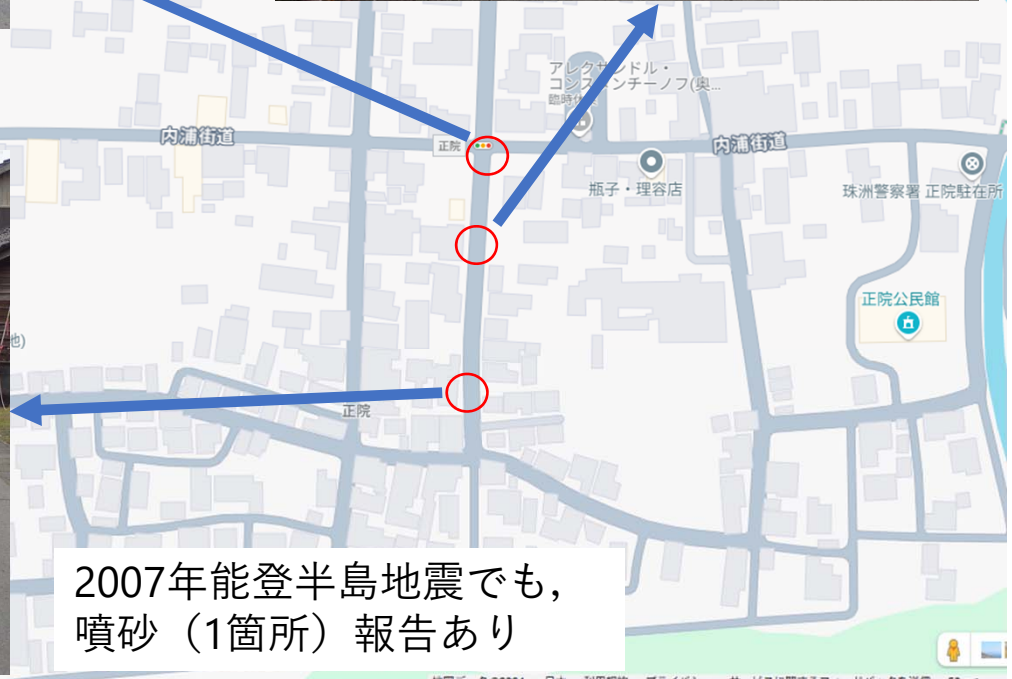
再液状化

2007年能登半島地震でも、噴砂（1箇所）報告あり

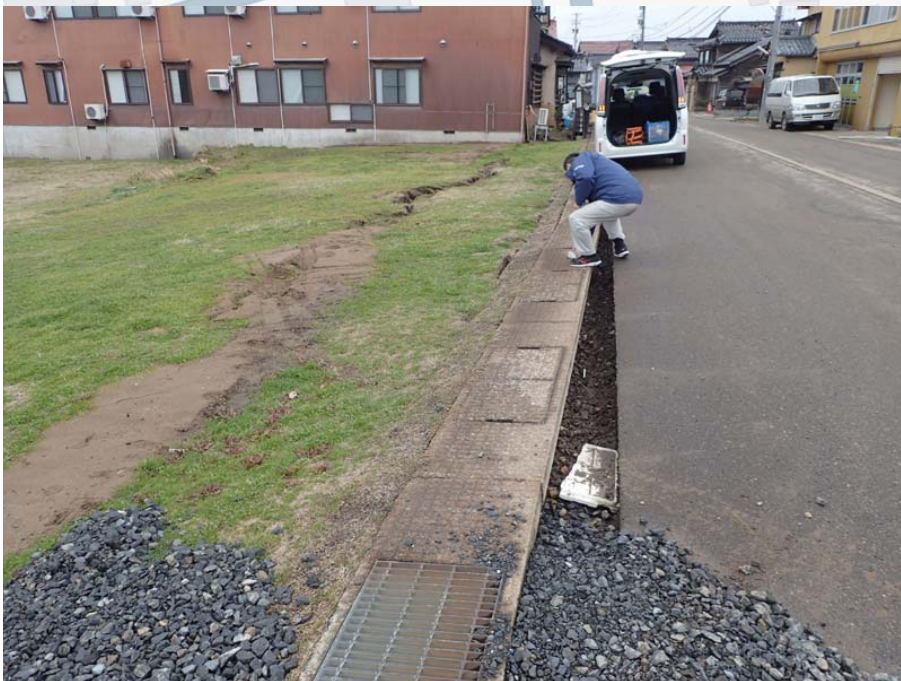
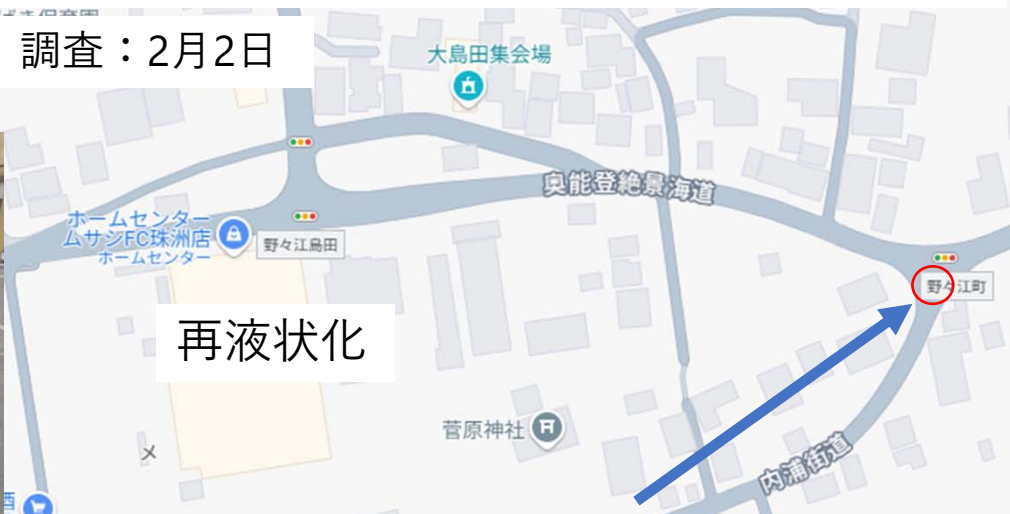
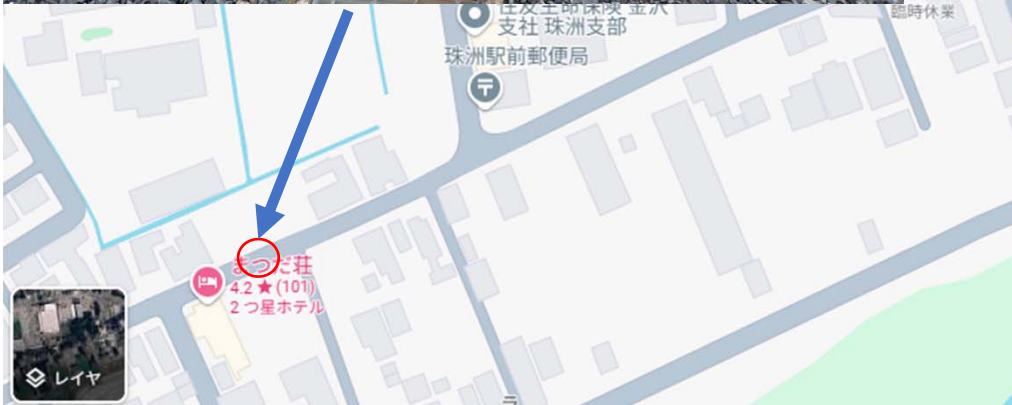
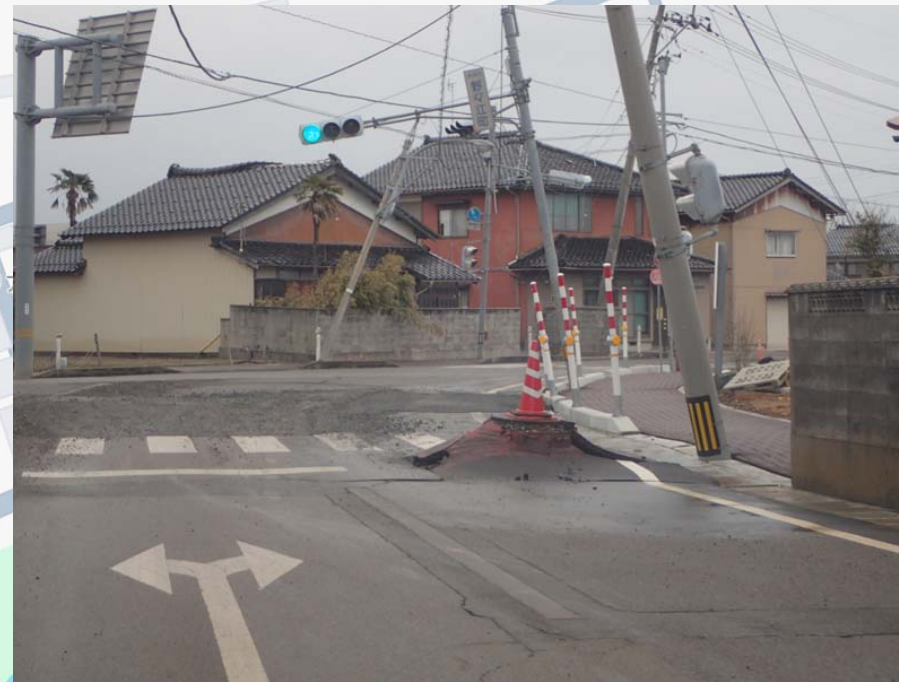
再液状化

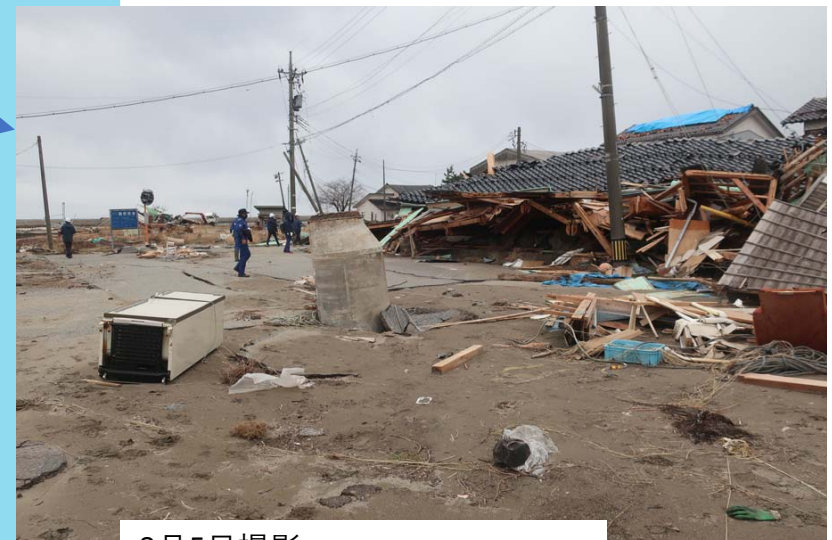
2月5日撮影
金沢大学 小林俊一先生 提供

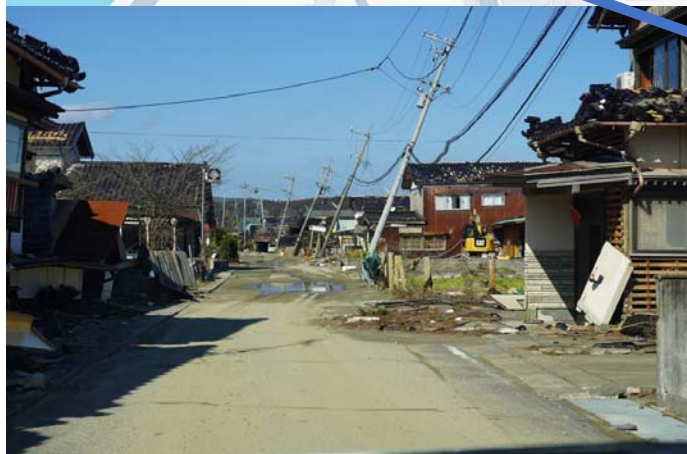
2月13日撮影
石川高専 新保泰輝先生 提供

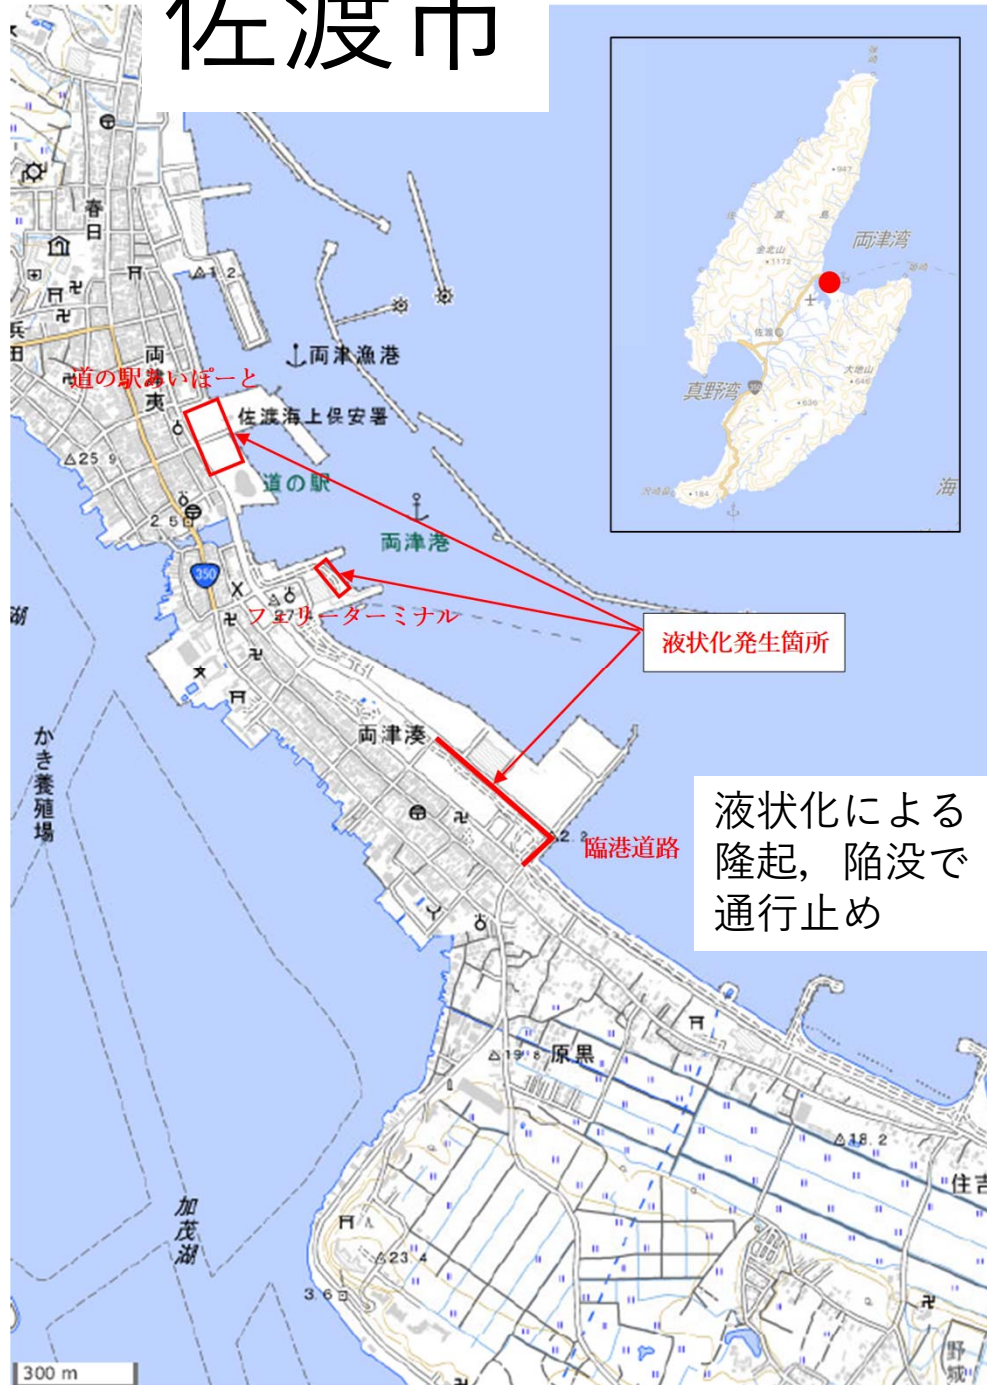
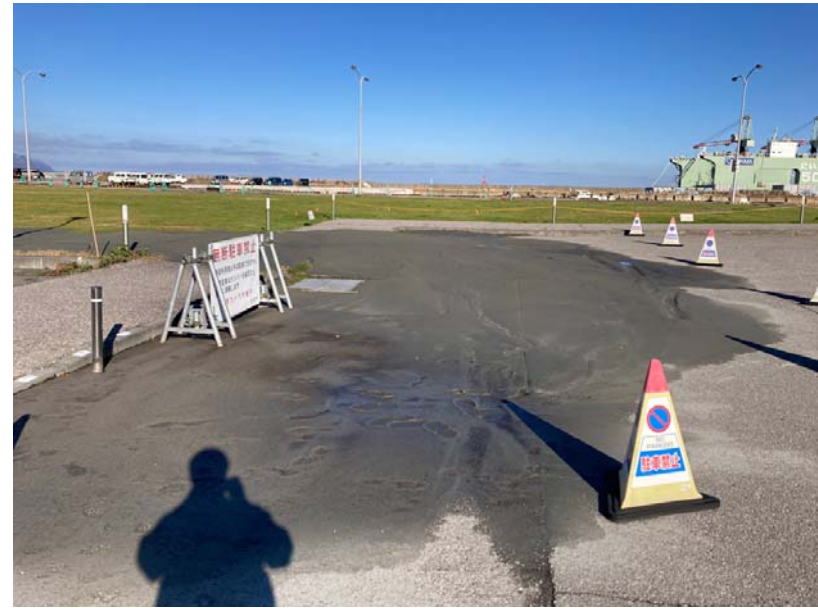
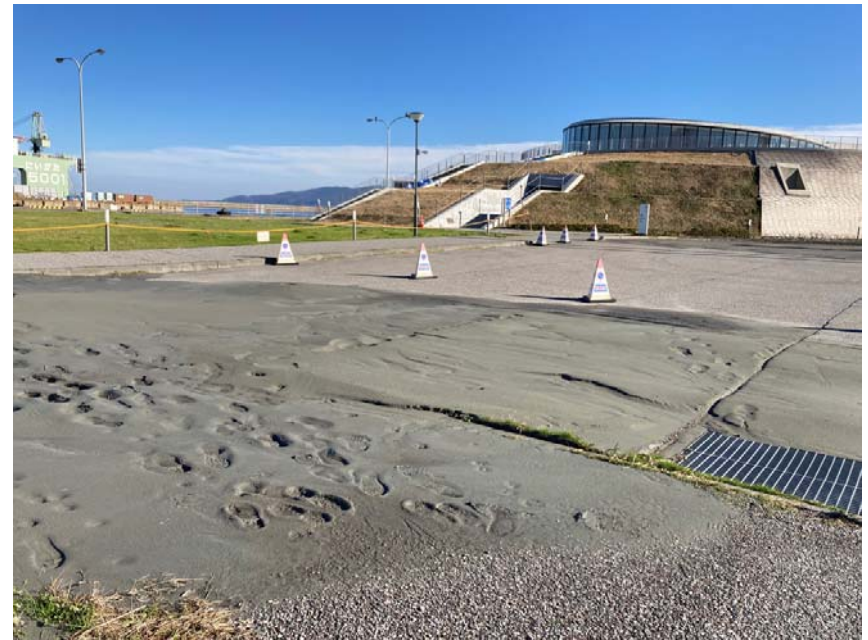
佐渡市

道の駅あいぽーと
1月11日撮影
不動テトラ 田口雄一様 提供

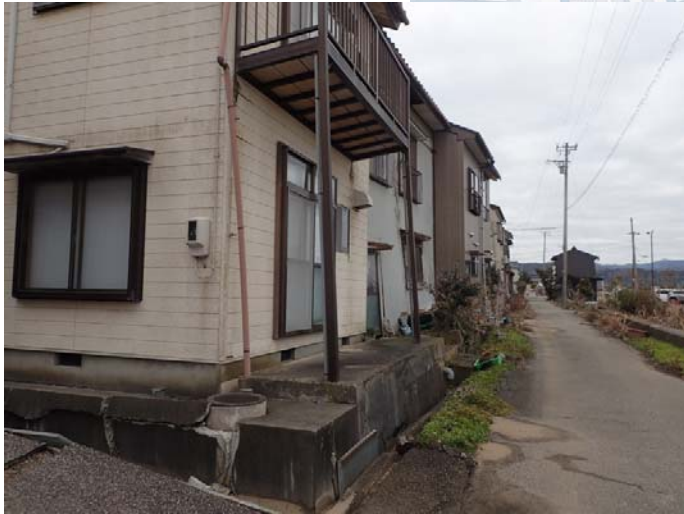
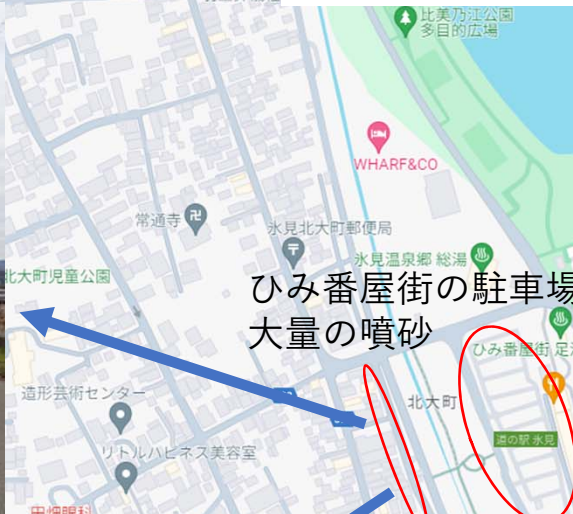
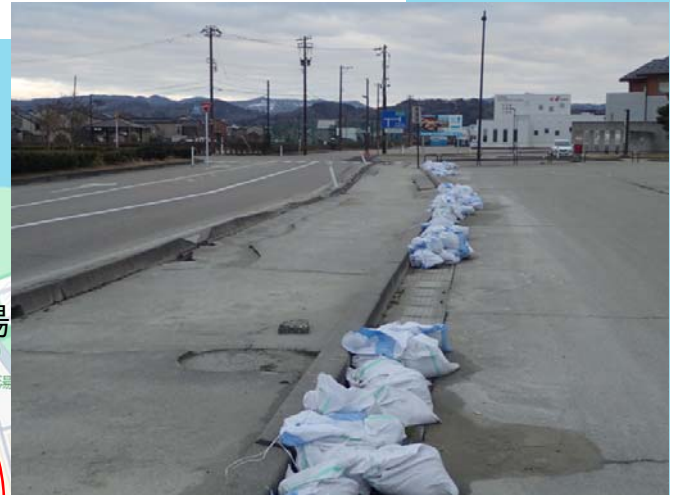
氷見市

北は間島の手前まで、西は氷見バイパスの手前までの広い範囲で液状化痕跡（車での踏査）

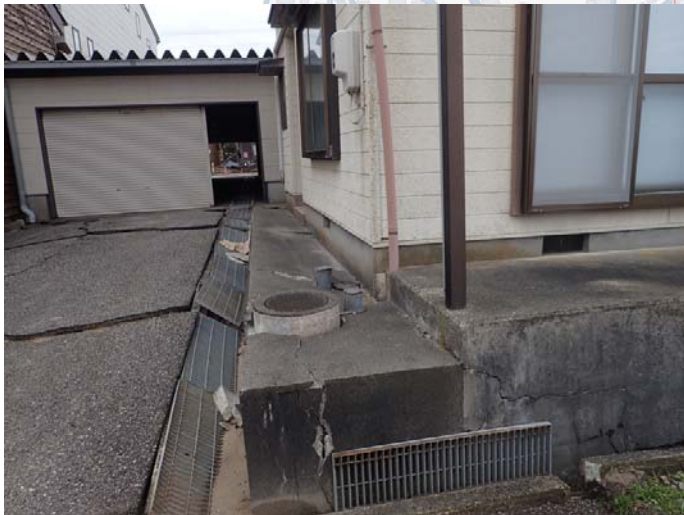
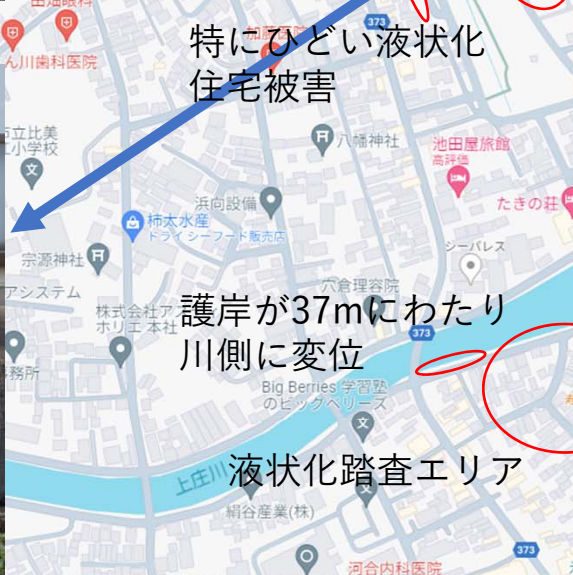
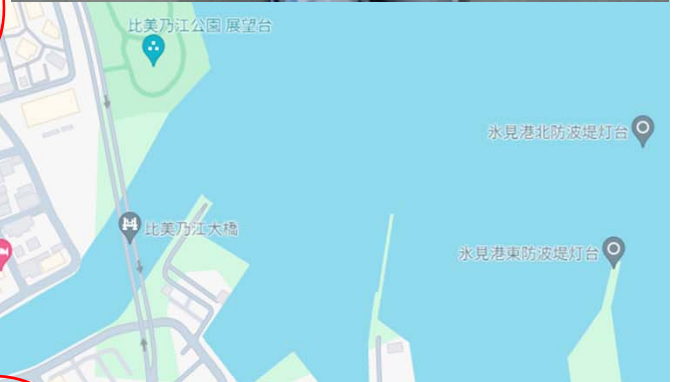
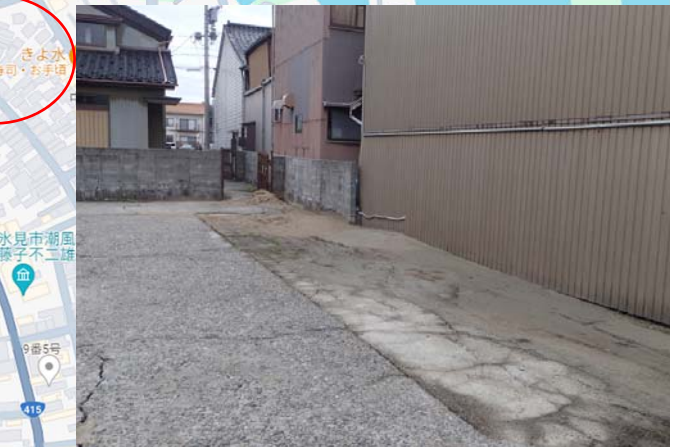
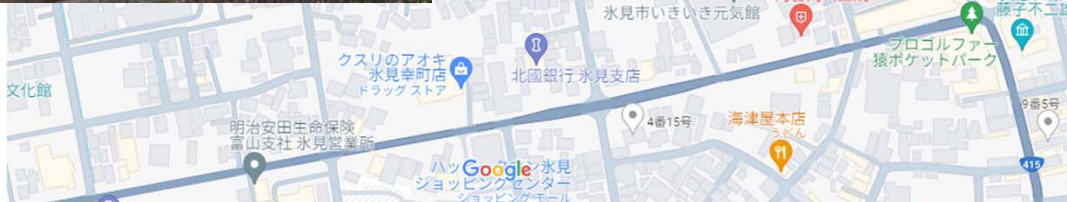
特にひどい液状化住宅被害

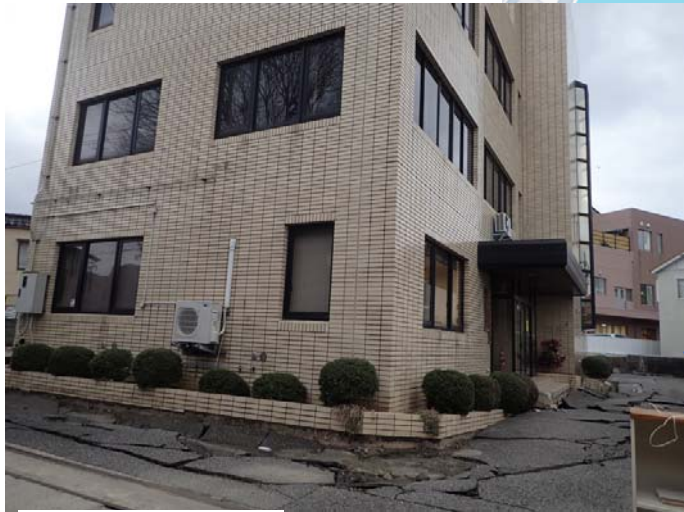
噴砂が局所的であること，国土地盤情報センターで公表されているボーリングデータより，原地盤の液状化ではなく，埋土等の液状化か？

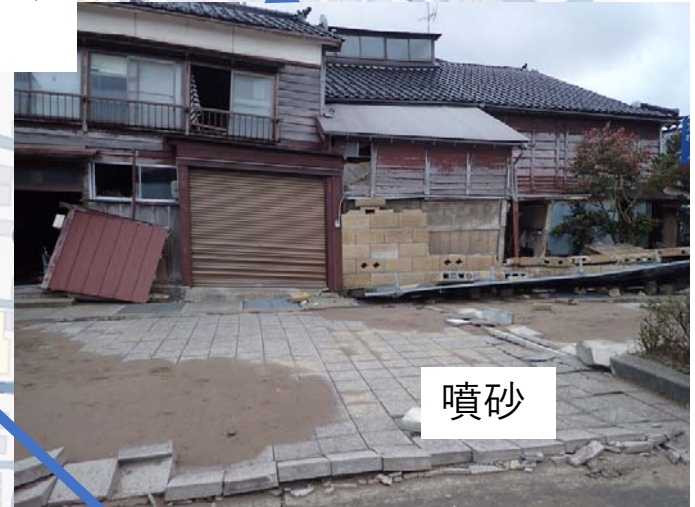
沈下と傾き

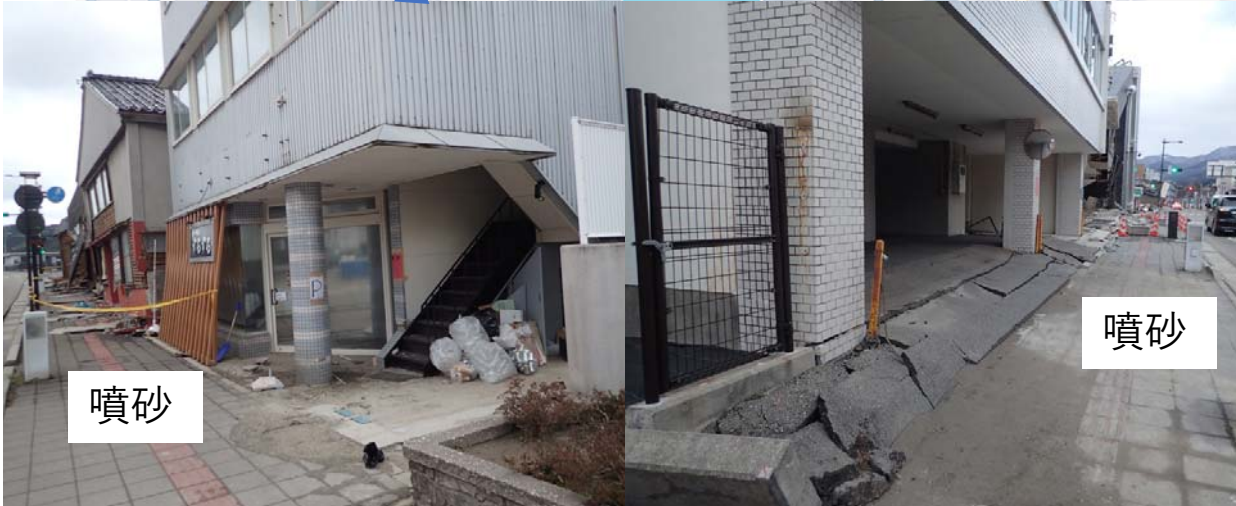
噴砂

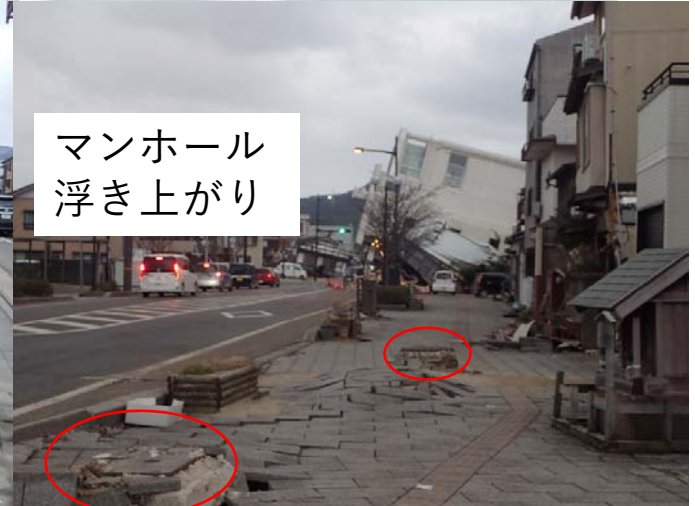
噴砂

マンホール 浮き上がり

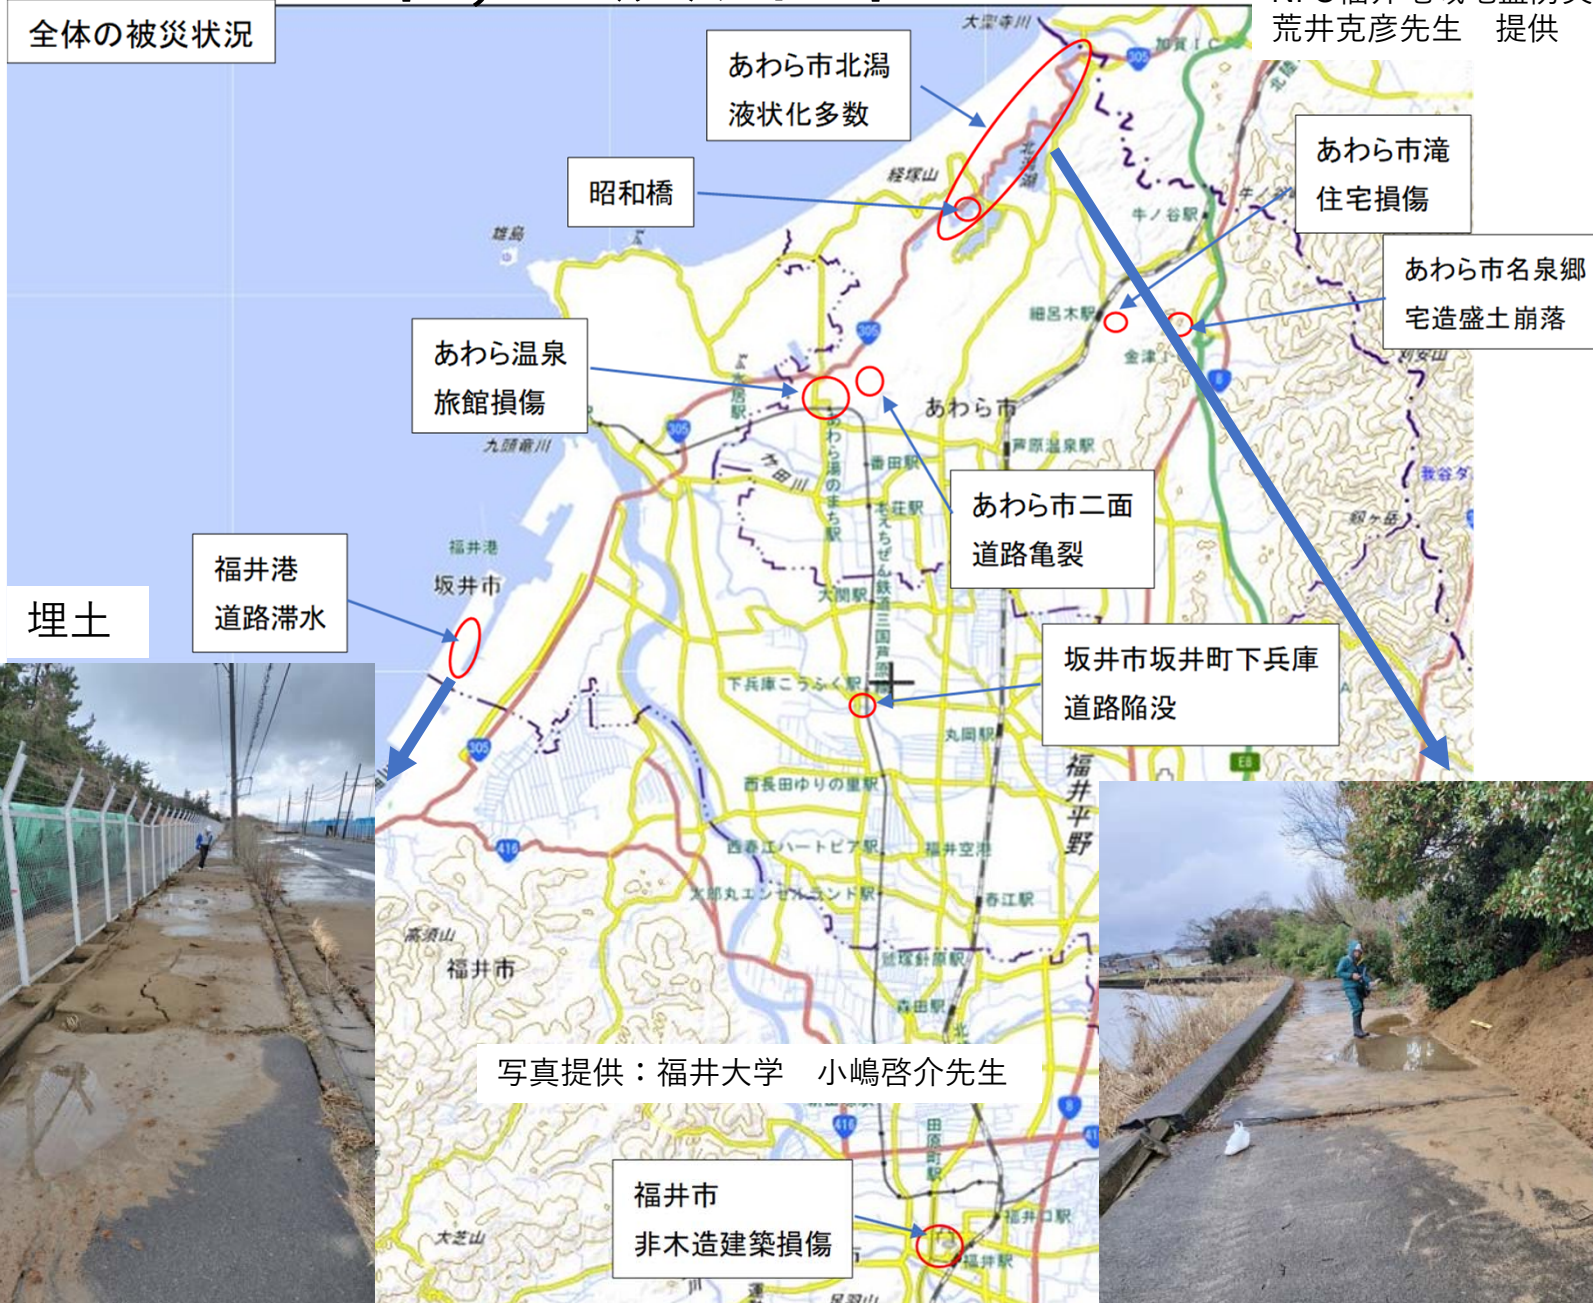
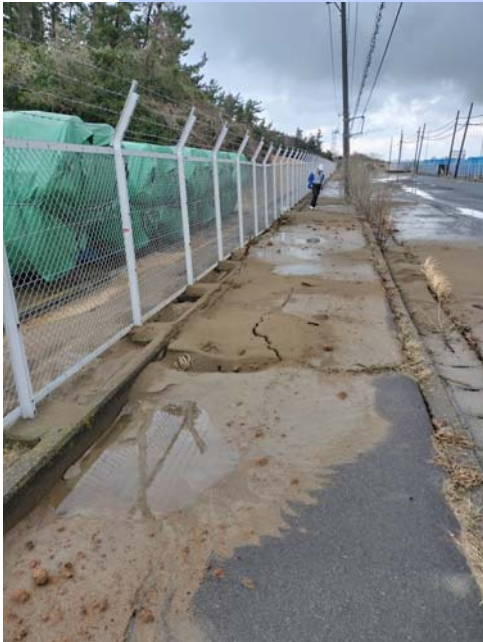
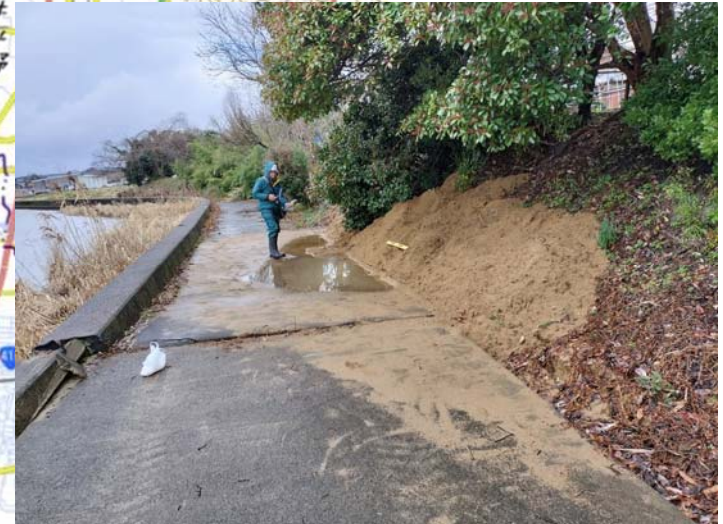
あわら市, 坂井市

全体の被災状況

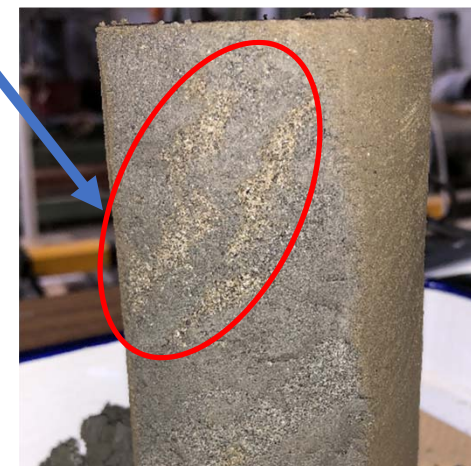
傾いた層

液状化による砂脈

新潟地震では現在の5
m以深の層が液状化。
今回の地震では？
