# 令和6年能登半島地震により 発生した液状化・側方流動被害

公益社団法人 地盤工学会  
令和6年能登半島地震災害調査団  
「液状化・側方流動」部門 主査  
長岡技術科学大学 豊田浩史

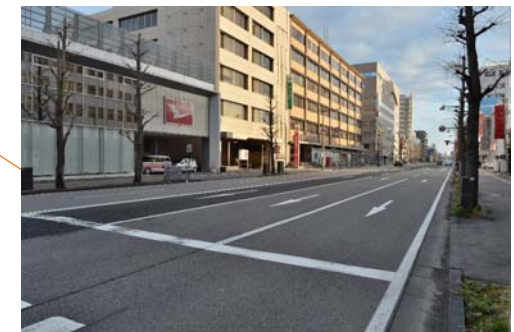
能登半島地震時（2024.1）  
（1/2東大通一丁目）

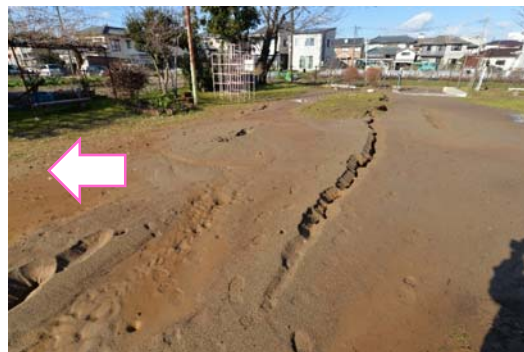
（1月4日）

鳥原地区：非常に緩い勾配（1/110）でも、側方流動が発生（最大1 m以上※）。

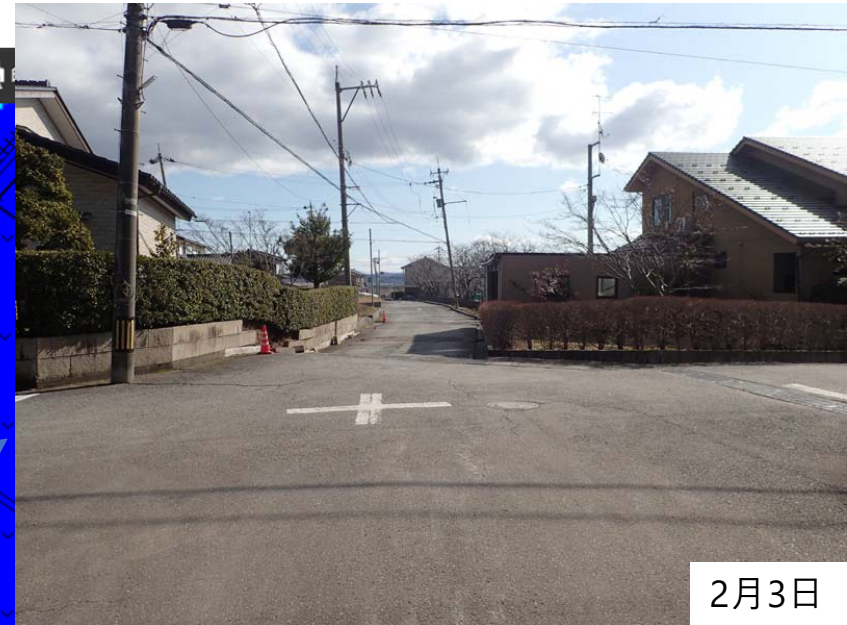
2月3日

砂丘を切って平坦化，  
平均勾配は2%ほど

上載圧が載荷されて  
いた地盤が液状化した  
のか？
